Val de Dona**Numero progressivo****D 30****P. ed.****279/2**

A N A L I S I E D I F I C I O R U R A L E			
1	Tipologia funzionale Edificio prevalentemente residenziale Edificio produttivo Edificio speciale Stalla Baita	<input type="checkbox"/> A Malga <input type="checkbox"/> B Abitazione con tabià e stalla <input type="checkbox"/> C Abitazione con tabià <input type="checkbox"/> D Tabià e stalla <input type="checkbox"/> E Tabià	<input type="checkbox"/> F <input type="checkbox"/> G <input type="checkbox"/> H <input type="checkbox"/> I <input type="checkbox"/> L
2	Tipologia architettonica storica Originale Modificata		<input type="checkbox"/>
3	Permanenza caratteri formali tradizionali Volumetrici originali Costruttivi	<input type="checkbox"/> Si <input type="checkbox"/> Si	<input type="checkbox"/> No <input type="checkbox"/>
4	Degrado Nullo Medio Elevato Ridotto a rudere Ridotto a sedime		<input type="checkbox"/> <input type="checkbox"/> <input type="checkbox"/> <input type="checkbox"/> <input type="checkbox"/>

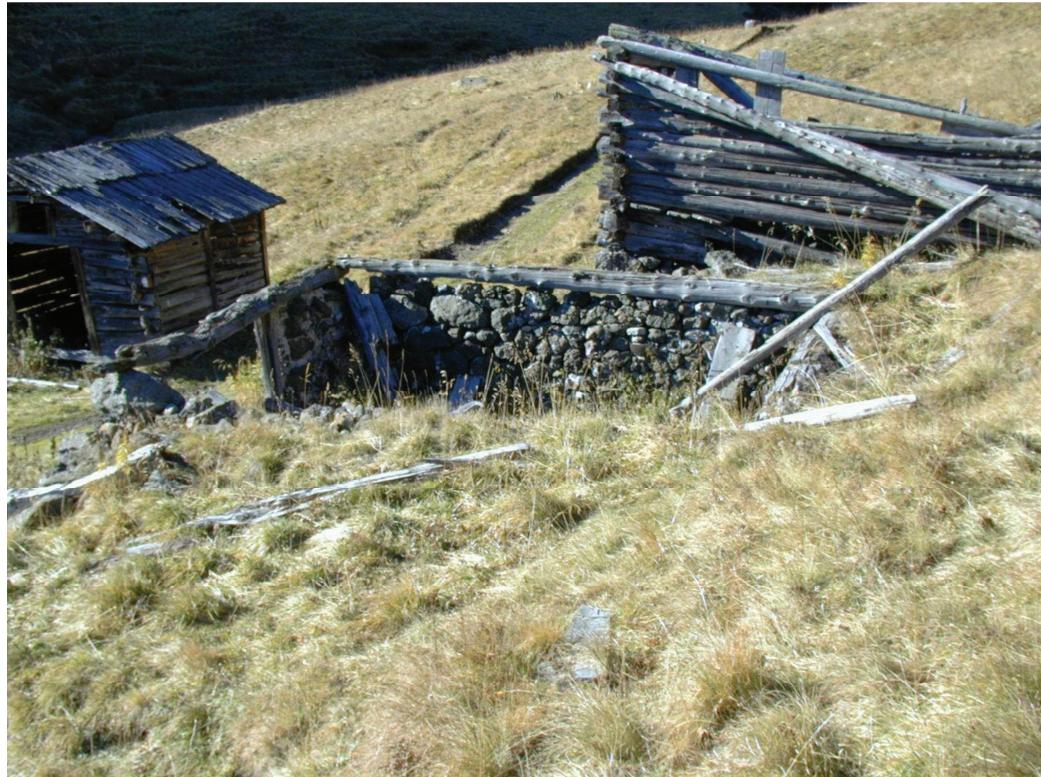
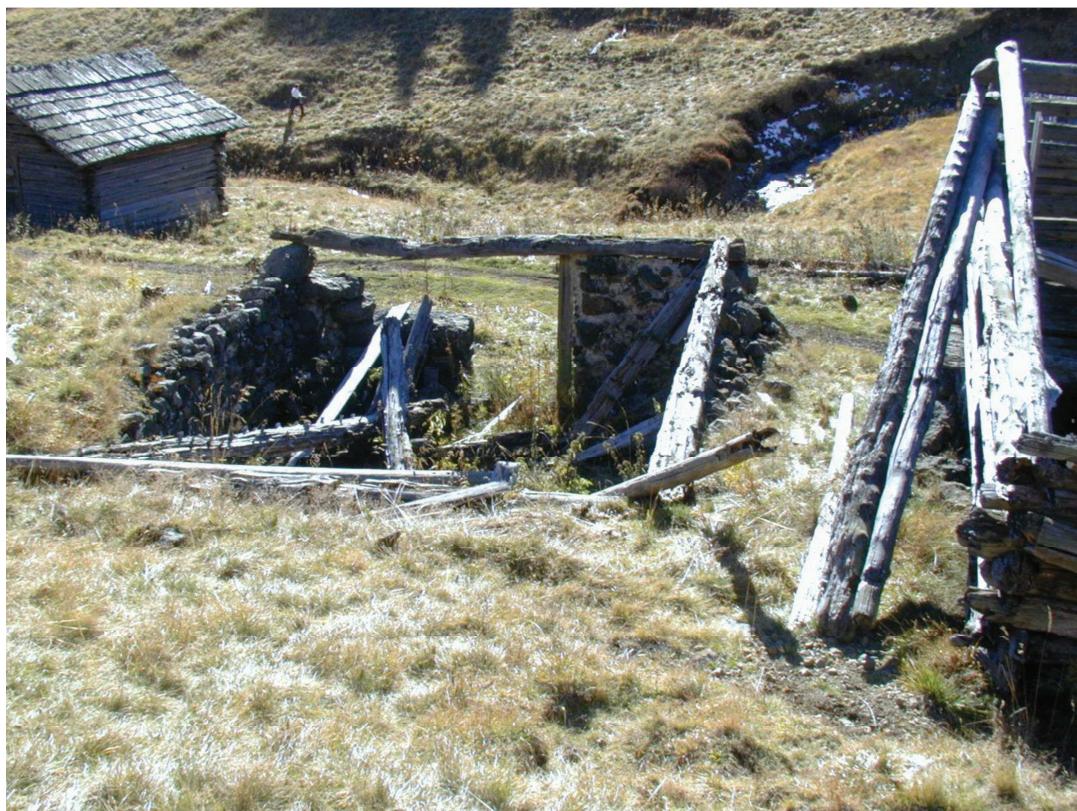
Dona.30

5	Grado di utilizzo Pienamente utilizzato Parzialmente utilizzato In stato di abbandono		<input type="checkbox"/> <input type="checkbox"/> <input type="checkbox"/>
6	Categoria di intervento prevista dal piano precedente Restauro Risanamento conservativo	<input type="checkbox"/> R1 <input type="checkbox"/> R2	<input type="checkbox"/> Ristrutturazione edilizia <input type="checkbox"/> Fontane
7	Note (presenza di stratificazioni storiche, rifacimenti e ristrutturazioni, elementi di pregio, considerazioni sulle aree di pertinenza) Manufatto abbandonato e ridotto a rudere; la parte lignea è completamente crollata. Stalla ancora ben evidente.		<input type="checkbox"/> R3 <input type="checkbox"/> F

P R O G E T T O			
8	Categoria di intervento prevista Restauro Risanamento conservativo	L.P. 22/91 art. 77bis <input type="checkbox"/> R1 <input type="checkbox"/> R2	<input type="checkbox"/> Ristrutturazione edilizia <input type="checkbox"/> Sostituzione edilizia
9	Vincoli particolari Aumento volume Ricostruzione Vincoli particolari Struttura Manto copertura	Non consentito Non ammessa -- -- --	<input type="checkbox"/> R3 <input type="checkbox"/> R4

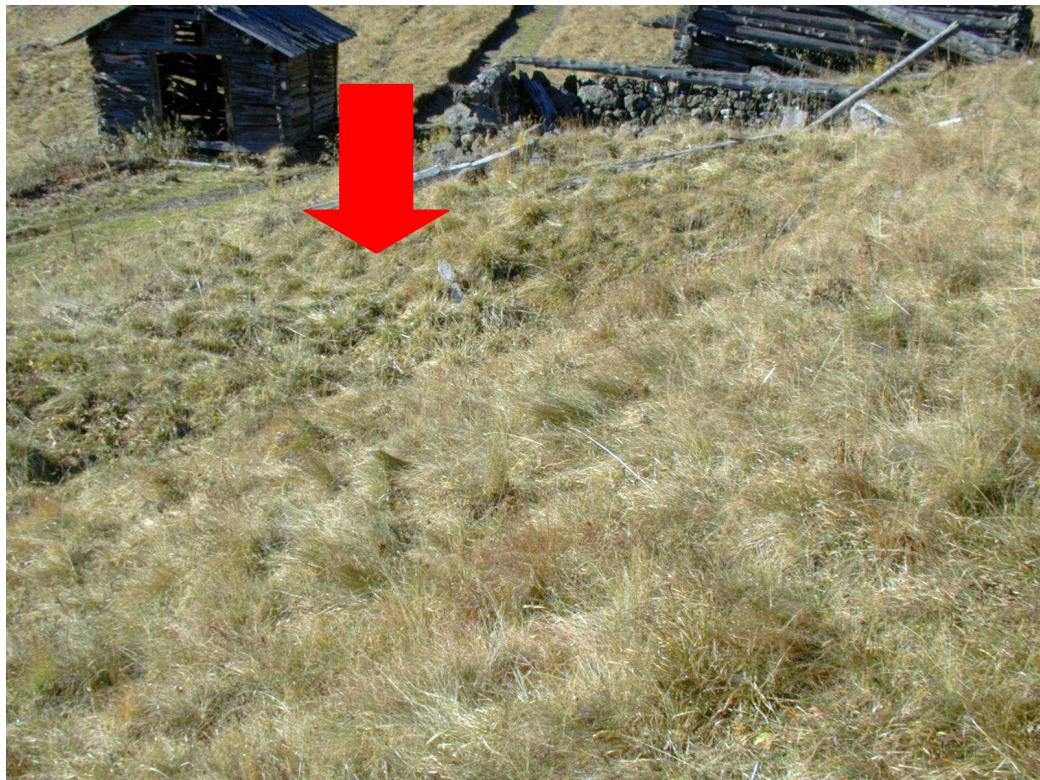
D 31

A N A L I S I E D I F I C I O R U R A L E			
1	Tipologia funzionale Edificio prevalentemente residenziale Edificio produttivo Edificio speciale Stalla Baita	A B C D E	Malga Abitazione con tabià e stalla Abitazione con tabià Tabià e stalla Tabià
2	Tipologia architettonica storica		Originale Modificata
3	Permanenza caratteri formali tradizionali	Volumetrici originali Costruttivi	Si No Si No
4	Degrado	Nullo Medio Elevato Ridotto a rudere Ridotto a sedime	
5	Grado di utilizzo	Pienamente utilizzato Parzialmente utilizzato In stato di abbandono	
6	Categoria di intervento prevista dal piano precedente	Restauro Risanamento conservativo	R1 Ristrutturazione edilizia R2 Fontane
7	Note (presenza di stratificazioni storiche, rifacimenti e ristrutturazioni, elementi di pregio, considerazioni sulle aree di pertinenza) Manufatto ridotto a sedime pressoché inesistente. L'andamento del terreno individua la posizione originale della p.ed.		R3 F

P R O G E T T O			
8	Categoria di intervento prevista	L.P. 22/91 art. 77bis	
	Restauro Risanamento conservativo	R1 Ristrutturazione edilizia R2 Sostituzione edilizia	R3 R4
9	Vincoli particolari Aumento volume Ricostruzione Vincoli particolari Struttura Manto copertura	Non consentito Non ammessa -- -- --

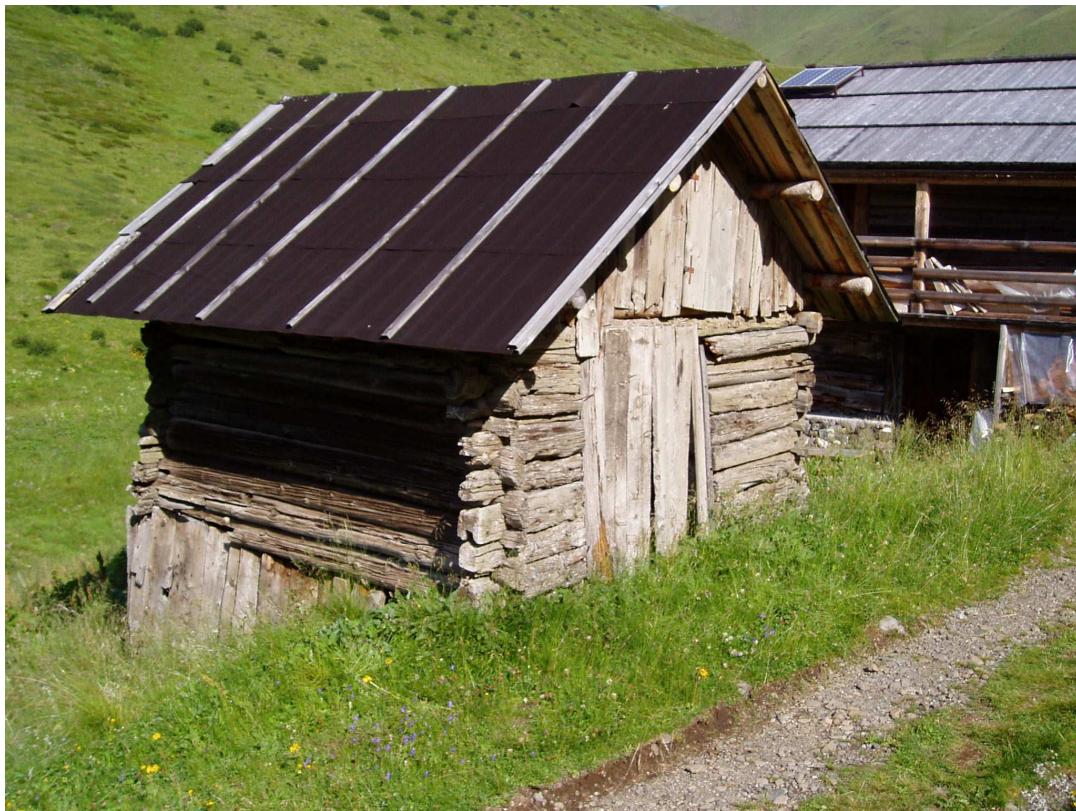
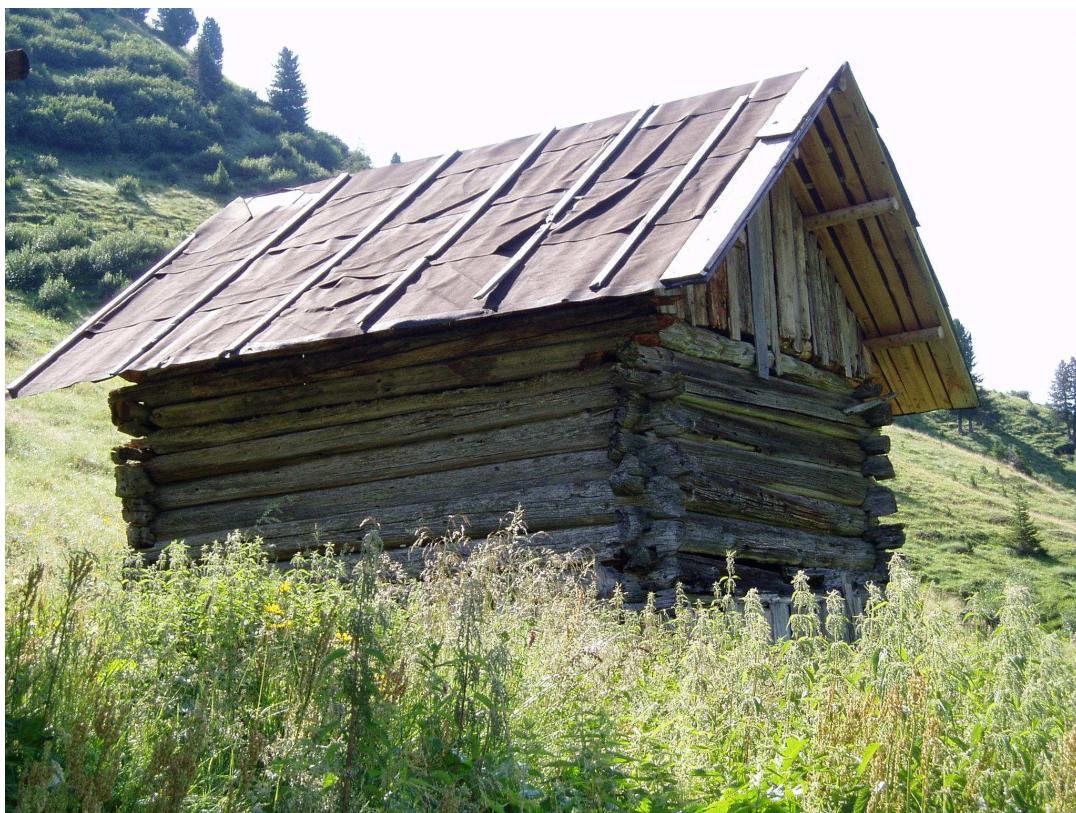
D 32

A N A L I S I E D I F I C I O R U R A L E			
1	Tipologia funzionale Edificio prevalentemente residenziale Edificio produttivo Edificio speciale Stalla Baita	A Malga B Abitazione con tabià e stalla C Abitazione con tabià D Tabià e stalla E Tabià	F G H I L
2	Tipologia architettonica storica	Originale Modificata	
3	Permanenza caratteri formali tradizionali	Volumetrici originali Costruttivi	Si No Si No
4	Degrado	Nullo Medio Elevato Ridotto a rudere Ridotto a sedime	
5	Grado di utilizzo	Pienamente utilizzato Parzialmente utilizzato In stato di abbandono	
6	Categoria di intervento prevista dal piano precedente Restauro Risanamento conservativo	R1 R2	Ristrutturazione edilizia Fontane R3 F
7	Note (presenza di stratificazioni storiche, rifacimenti e ristrutturazioni, elementi di pregio, considerazioni sulle aree di pertinenza) Manufatto in stato discreto, riadattato di recente. Copertura con tessuto idrorepellente da completare con rivestimento ligneo.

P R O G E T T O			
8	Categoria di intervento prevista	L.P. 22/91 art. 77bis	
	Restauro Risanamento conservativo	R1 R2	Ristrutturazione edilizia Sostituzione edilizia R3 R4
9	Vincoli particolari Aumento volume Ricostruzione Vincoli particolari Struttura Manto copertura	Non consentito Ammessa ai sensi c. 9 art. 23 Nda Mantenere la tipologia costruttiva Non ammessa sostituzione struttura Ripristinare manto in scandole o scandaloni

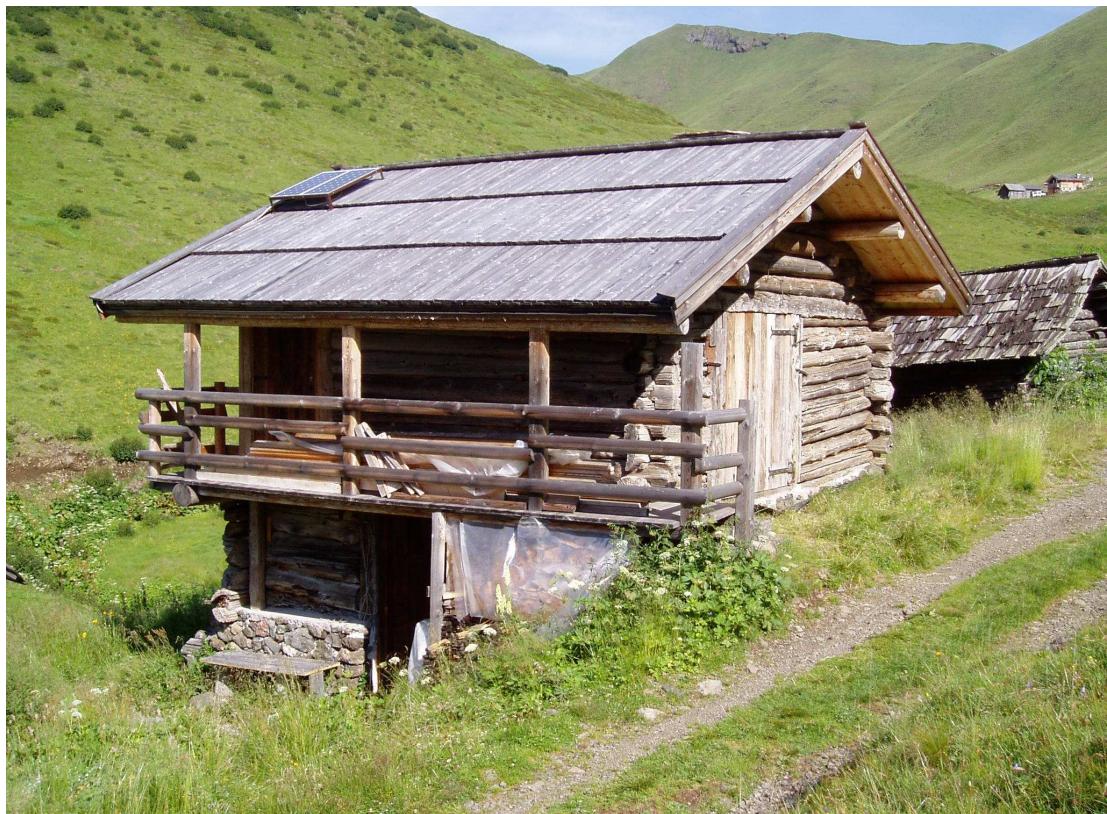
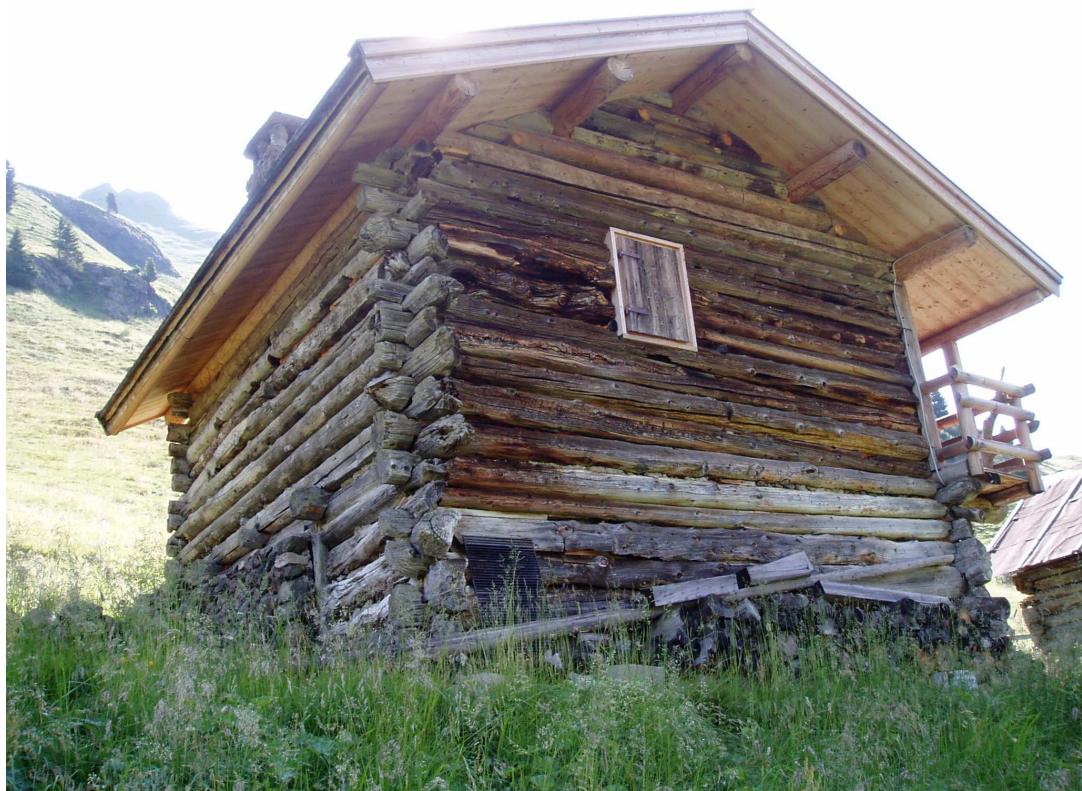
Dona.33

A N A L I S I E D I F I C I O R U R A L E			
1	Tipologia funzionale Edificio prevalentemente residenziale Edificio produttivo Edificio speciale Stalla Baita	A Malga B Abitazione con tabià e stalla C Abitazione con tabià D Tabià e stalla E Tabià	F G H I L
2	Tipologia architettonica storica	Originale Modificata	
3	Permanenza caratteri formali tradizionali	Volumetrici originali Costruttivi	Si No Si No
4	Degrado	Nullo Medio Elevato Ridotto a rudere Ridotto a sedime	
5	Grado di utilizzo	Pienamente utilizzato Parzialmente utilizzato In stato di abbandono	
6	Categoria di intervento prevista dal piano precedente Restauro Risanamento conservativo	R1 R2	Ristrutturazione edilizia Fontane R3 F
7	Note (presenza di stratificazioni storiche, rifacimenti e ristrutturazioni, elementi di pregio, considerazioni sulle aree di pertinenza) Manufatto in ottimo stato, riadattato di recente. Copertura in scandoloni di larice.

P R O G E T T O			
8	Categoria di intervento prevista	L.P. 22/91 art. 77bis	
	Restauro Risanamento conservativo	R1 R2	Ristrutturazione edilizia Sostituzione edilizia R3 R4
9	Vincoli particolari Aumento volume Ricostruzione Vincoli particolari Struttura Manto copertura	Non consentito -- Mantenere la tipologia in blockbau Non ammessa sostituzione blockbau Mantenere manto in scandole o scandoloni

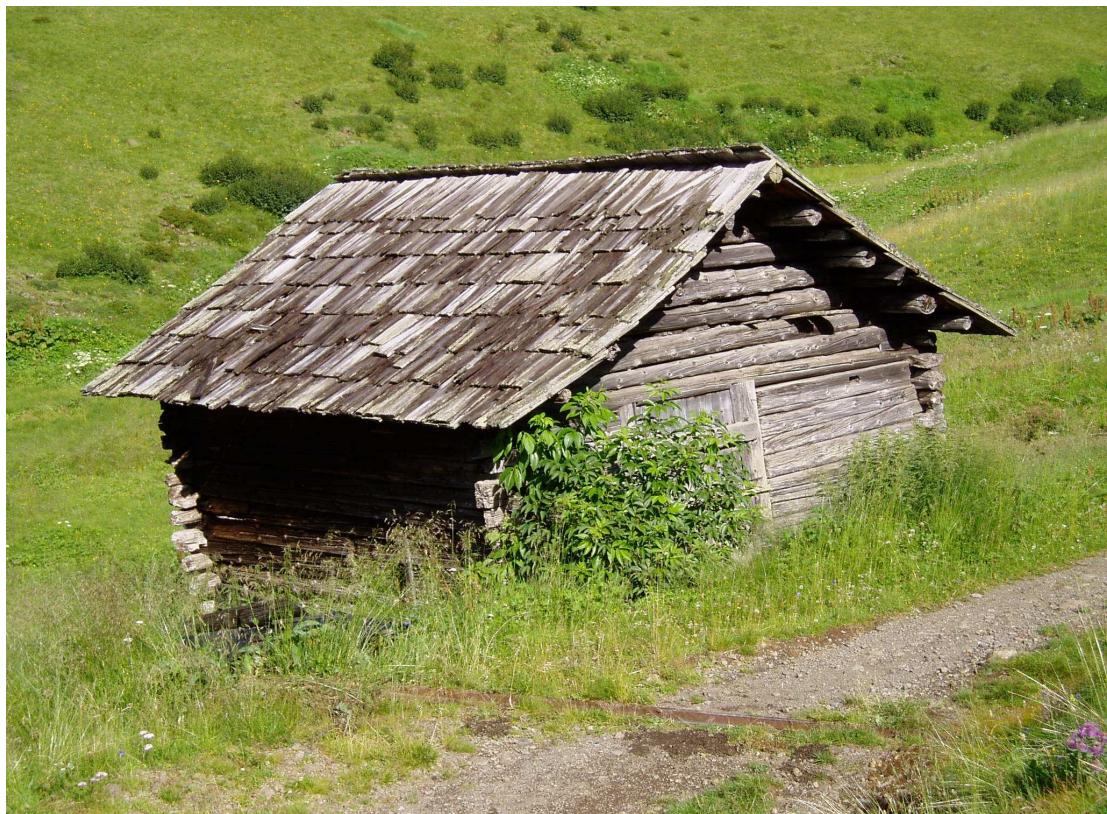
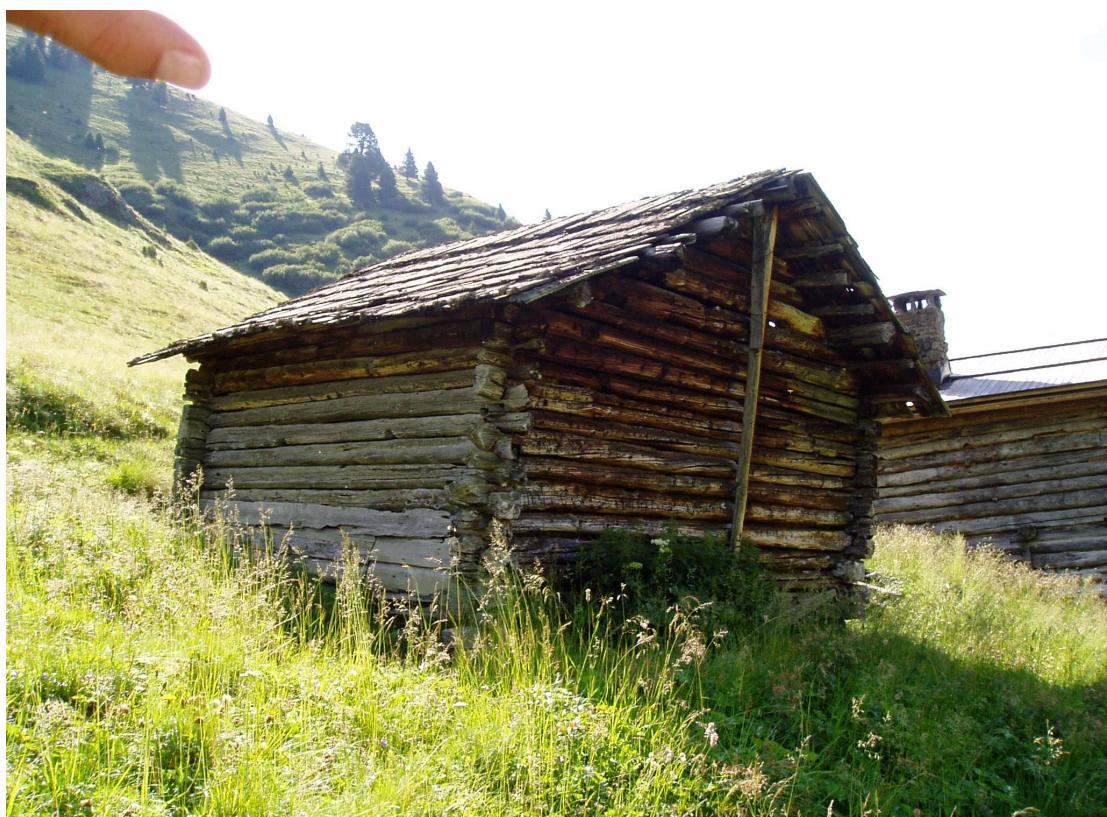
D 34

A N A L I S I E D I F I C I O R U R A L E			
1	Tipologia funzionale Edificio prevalentemente residenziale Edificio produttivo Edificio speciale Stalla Baita	A Malga B Abitazione con tabià e stalla C Abitazione con tabià D Tabià e stalla E Tabià	F G H I L
2	Tipologia architettonica storica	Originale Modificata	
3	Permanenza caratteri formali tradizionali	Volumetrici originali Costruttivi	Si No Si No
4	Degrado	Nullo Medio Elevato Ridotto a rudere Ridotto a sedime	
5	Grado di utilizzo	Pienamente utilizzato Parzialmente utilizzato In stato di abbandono	
6	Categoria di intervento prevista dal piano precedente	Restauro Risanamento conservativo	R1 Ristrutturazione edilizia R2 Fontane
7	Note (presenza di stratificazioni storiche, rifacimenti e ristrutturazioni, elementi di pregio, considerazioni sulle aree di pertinenza) Manufatto in blockbau in buone condizioni ma adagiato fuorisede a causa del cedimento del muro di sostegno. Manto di copertura in scandoloni parzialmente deteriorato.		R3 F

P R O G E T T O			
8	Categoria di intervento prevista	L.P. 22/91 art. 77bis	
	Restauro Risanamento conservativo	R1 Ristrutturazione edilizia R2 Sostituzione edilizia	R3 R4
9	Vincoli particolari	Aumento volume Ricostruzione Vincoli particolari Struttura Manto copertura	Non consentito Ammessa ai sensi c. 9 art. 23 Nda Mantenere la tipologia in blockbau Non ammessa sostituzione blockbau Mantenere manto in scandole o scandoloni

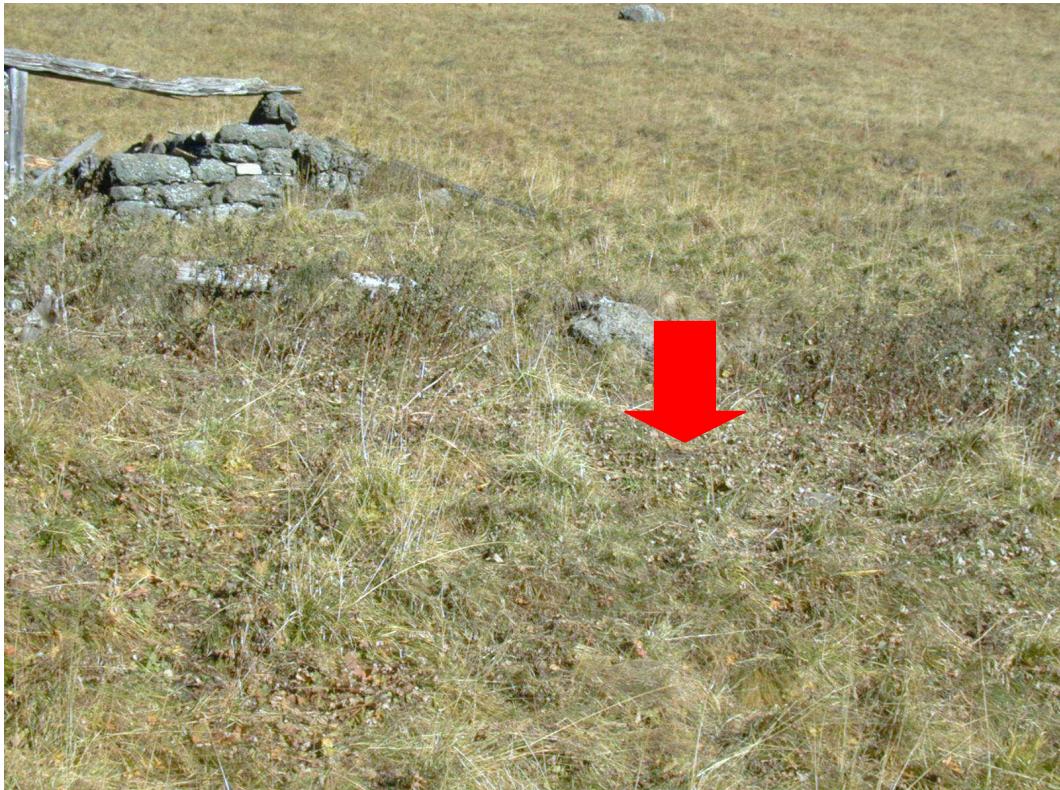
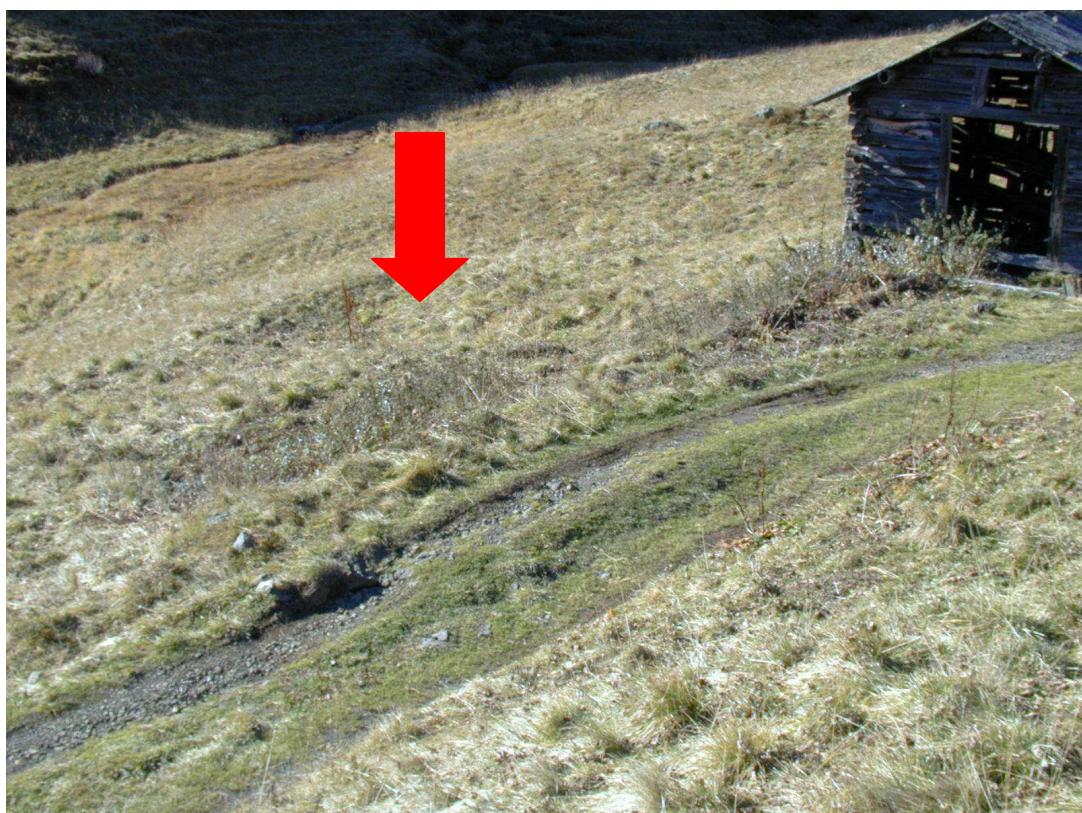
D 35

A N A L I S I E D I F I C I O R U R A L E			
1	Tipologia funzionale Edificio prevalentemente residenziale Edificio produttivo Edificio speciale Stalla Baita	A Malga B Abitazione con tabià e stalla C Abitazione con tabià D Tabià e stalla E Tabià	F G H I L
2	Tipologia architettonica storica	Originale Modificata	
3	Permanenza caratteri formali tradizionali	Volumetrici originali Costruttivi	Si No Si No
4	Degrado	Nullo Medio Elevato Ridotto a rudere Ridotto a sedime	
5	Grado di utilizzo	Pienamente utilizzato Parzialmente utilizzato In stato di abbandono	
6	Categoria di intervento prevista dal piano precedente Restauro Risanamento conservativo	R1 R2	Ristrutturazione edilizia Fontane R3 F
7	Note (presenza di stratificazioni storiche, rifacimenti e ristrutturazioni, elementi di pregio, considerazioni sulle aree di pertinenza) Manufatto ridotto a sedime pressochè inesistente.

P R O G E T T O			
8	Categoria di intervento prevista	L.P. 22/91 art. 77bis	
	Restauro Risanamento conservativo	R1 R2	Ristrutturazione edilizia Sostituzione edilizia R3 R4
9	Vincoli particolari Aumento volume Ricostruzione Vincoli particolari Struttura Manto copertura	Non consentito Non ammessa -- -- --

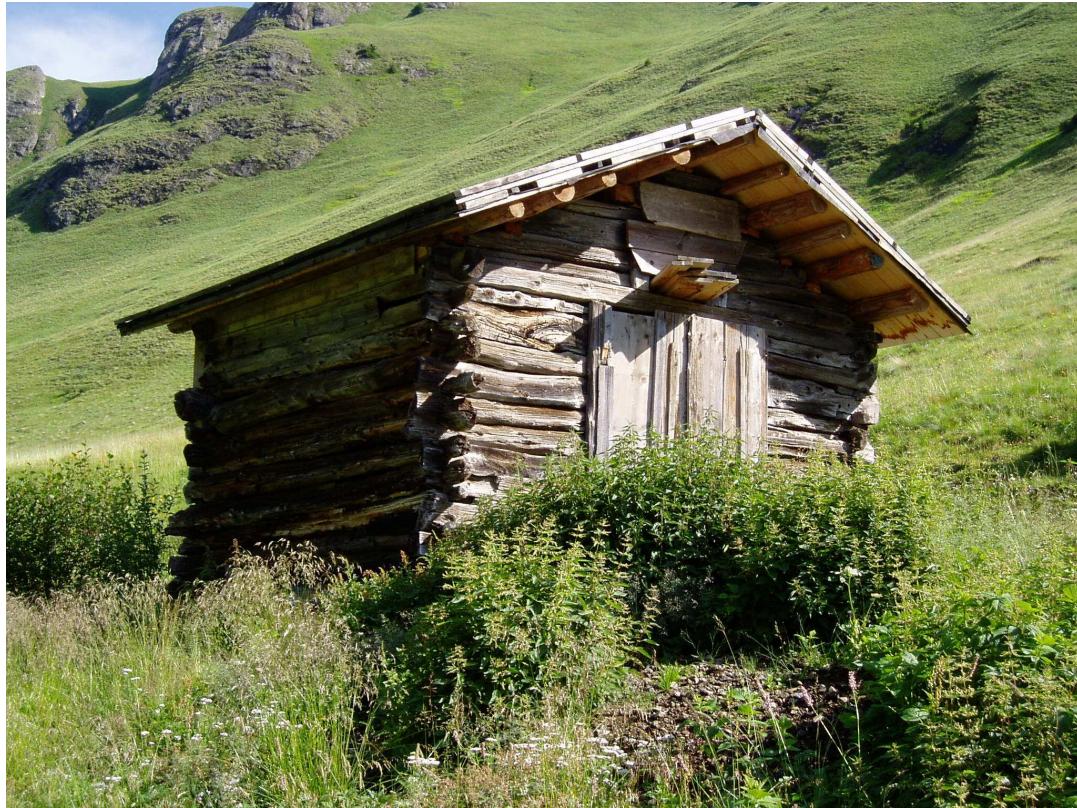
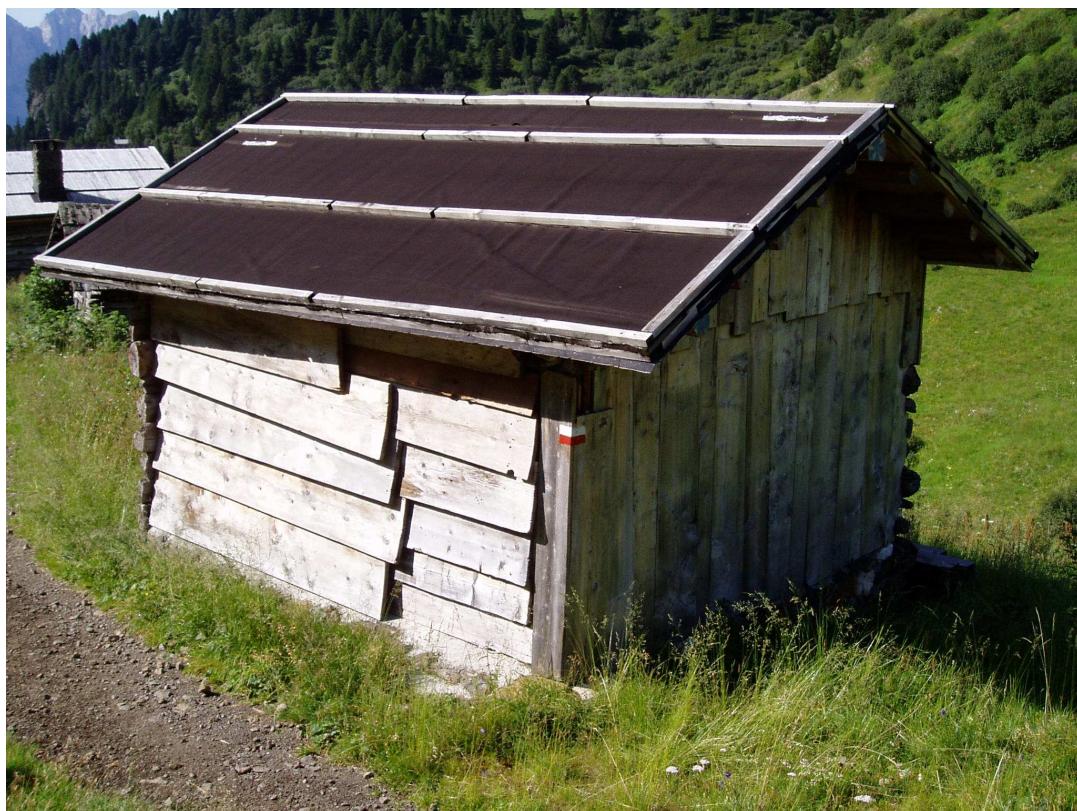
D 36

A N A L I S I E D I F I C I O R U R A L E				
1	Tipologia funzionale Edificio prevalentemente residenziale Edificio produttivo Edificio speciale Stalla Baita	A Malga B Abitazione con tabià e stalla C Abitazione con tabià D Tabià e stalla E Tabià	F G H I L	
2	Tipologia architettonica storica	Originale Modificata		
3	Permanenza caratteri formali tradizionali	Volumetrici originali Costruttivi	Si No Si No	
4	Degrado	Nullo Medio Elevato Ridotto a rudere Ridotto a sedime		
5	Grado di utilizzo	Pienamente utilizzato Parzialmente utilizzato In stato di abbandono		
6	Categoria di intervento prevista dal piano precedente Restauro Risanamento conservativo	R1 R2	Ristrutturazione edilizia Fontane	R3 F
7	Note (presenza di stratificazioni storiche, rifacimenti e ristrutturazioni, elementi di pregio, considerazioni sulle aree di pertinenza) Manufatto in stato discreto riadattato di recente. Copertura con tessuto idrorepellente da rivestire in manto ligneo.

P R O G E T T O				
8	Categoria di intervento prevista	L.P. 22/91 art. 77bis		
	Restauro Risanamento conservativo	R1 R2	Ristrutturazione edilizia Sostituzione edilizia	R3 R4
9	Vincoli particolari Aumento volume Ricostruzione Vincoli particolari Struttura Manto copertura	Non consentito -- Mantenere la tipologia costruttiva Non ammessa sostituzione blockbau Ripristinare manto in scandole o scandaloni

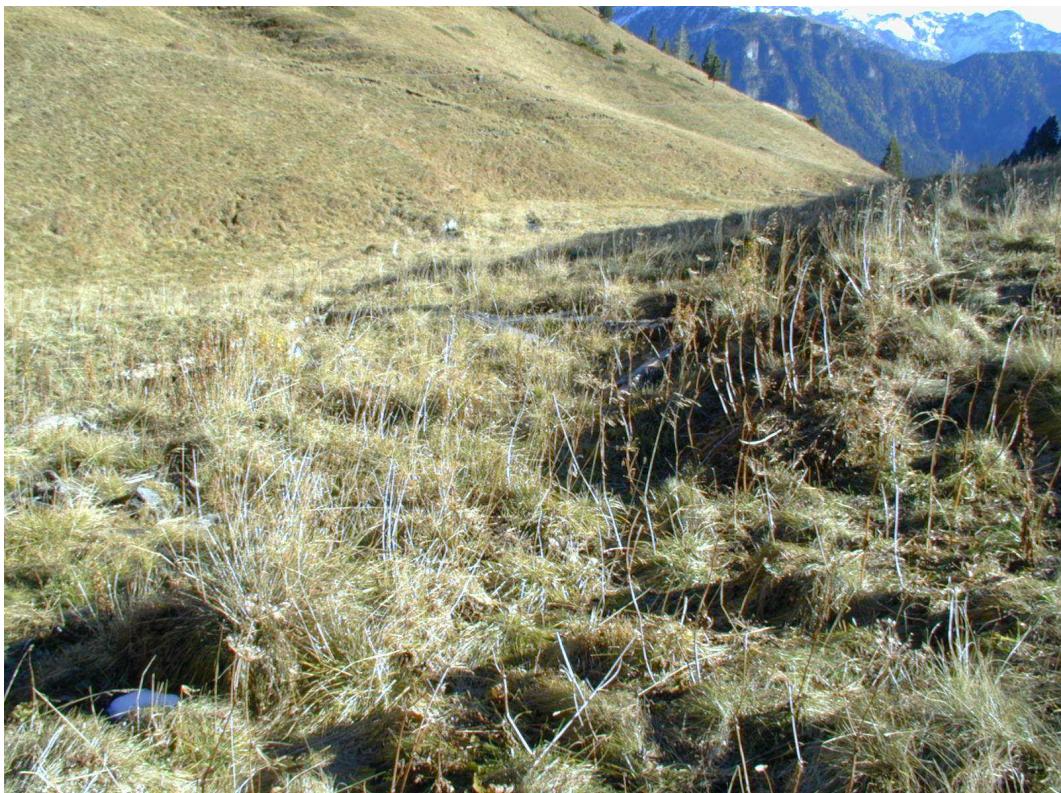
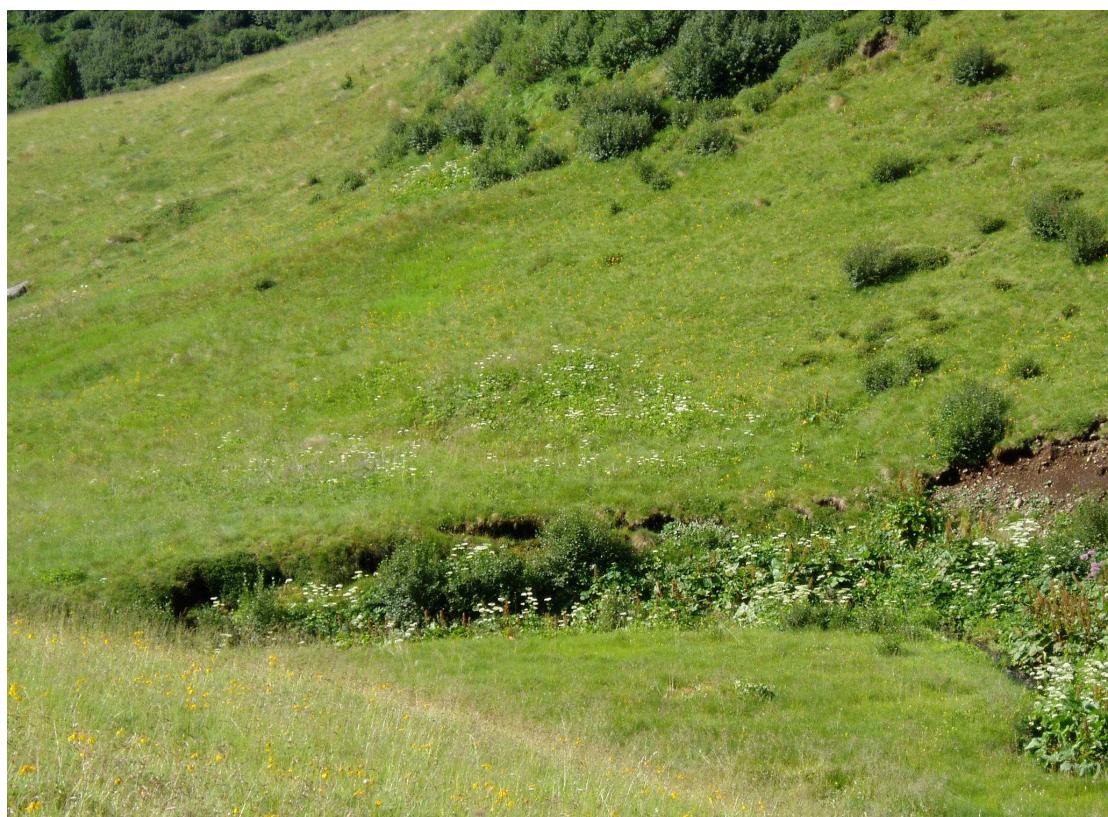
Numero progressivo	Dona.37
---------------------------	----------------

A N A L I S I E D I F I C I O R U R A L E			
1	Tipologia funzionale Edificio prevalentemente residenziale Edificio produttivo Edificio speciale Stalla Baita	A Malga B Abitazione con tabià e stalla C Abitazione con tabià D Tabià e stalla E Tabià	F G H I L
2	Tipologia architettonica storica	Originale Modificata	
3	Permanenza caratteri formali tradizionali	Volumetrici originali Costruttivi	Si No Si No
4	Degrado	Nullo Medio Elevato Ridotto a rudere Ridotto a sedime	
5	Grado di utilizzo	Pienamente utilizzato Parzialmente utilizzato In stato di abbandono	
6	Categoria di intervento prevista dal piano precedente Restauro Risanamento conservativo	R1 R2	Ristrutturazione edilizia Fontane
7	Note (presenza di stratificazioni storiche, rifacimenti e ristrutturazioni, elementi di pregio, considerazioni sulle aree di pertinenza) Manufatto ridotto a sedime pressoché inesistente.		R3 F

P R O G E T T O			
8	Categoria di intervento prevista	L.P. 22/91 art. 77bis	
	Restauro Risanamento conservativo	R1 R2	Ristrutturazione edilizia Sostituzione edilizia
9	Vincoli particolari Aumento volume Ricostruzione Vincoli particolari Struttura Manto copertura	Non consentito Non ammessa -- -- --	R3 R4

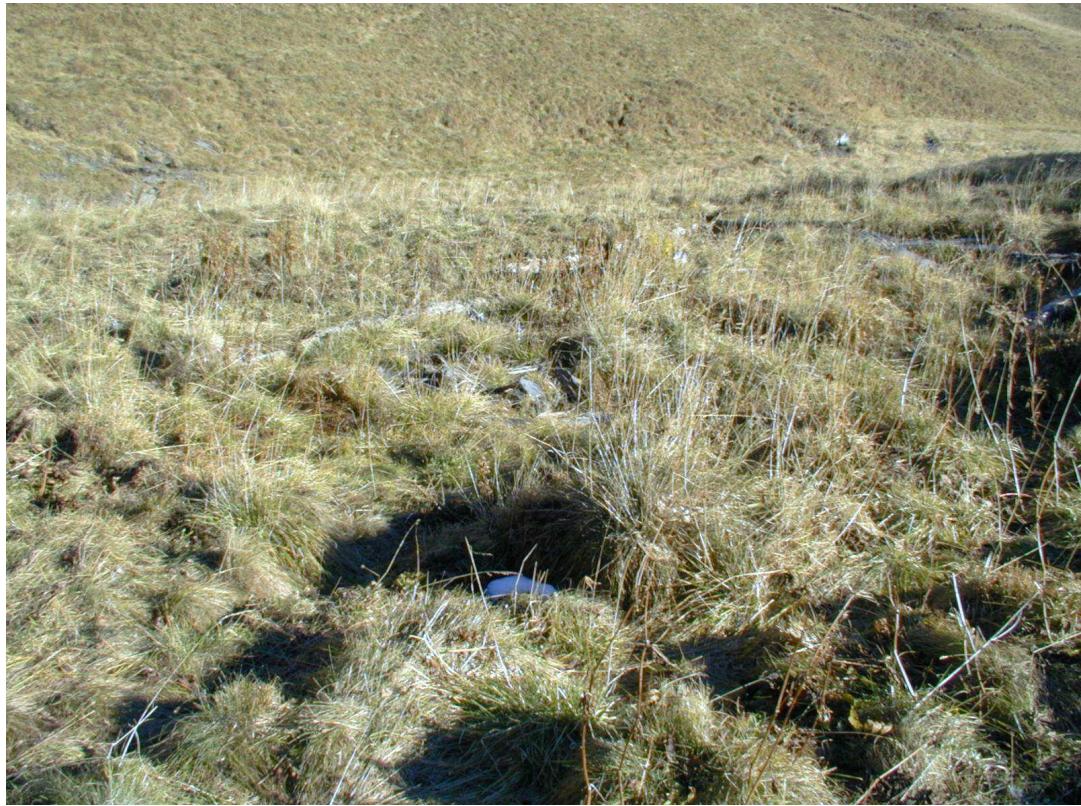
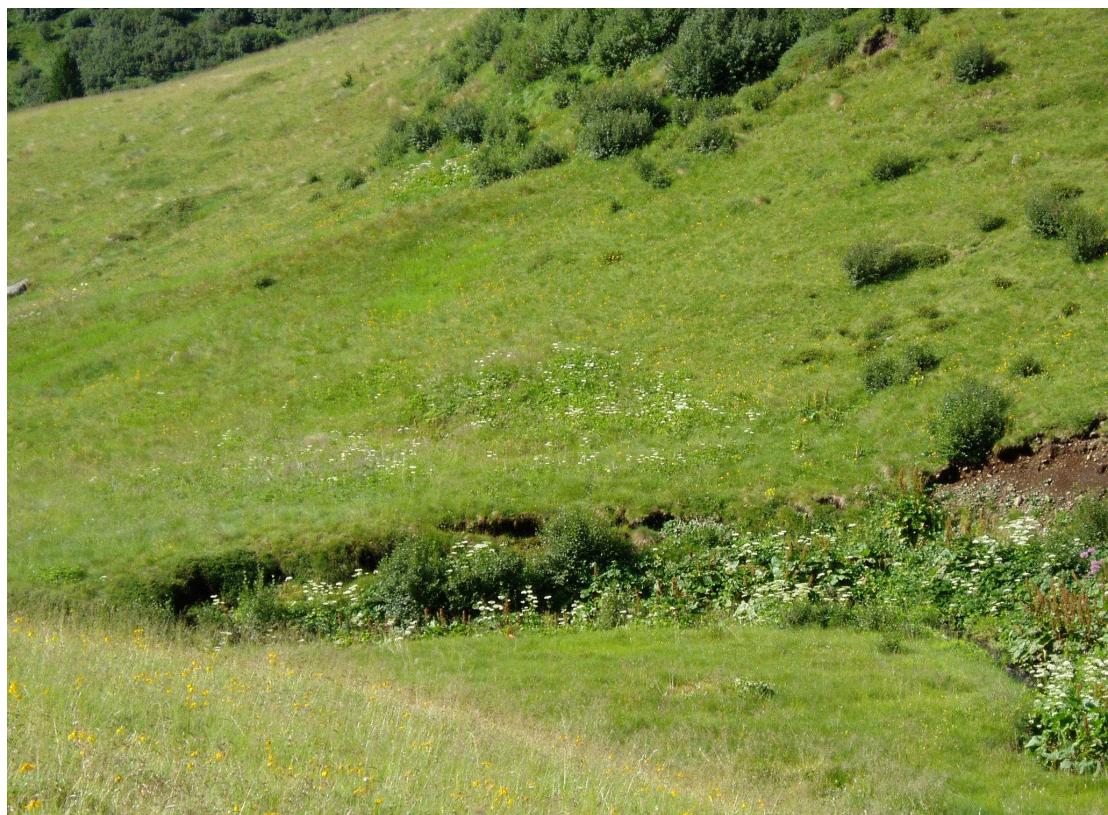
D 38

A N A L I S I E D I F I C I O R U R A L E			
1	Tipologia funzionale Edificio prevalentemente residenziale Edificio produttivo Edificio speciale Stalla Baita	A Malga B Abitazione con tabià e stalla C Abitazione con tabià D Tabià e stalla E Tabià	F G H I L
2	Tipologia architettonica storica	Originale Modificata	
3	Permanenza caratteri formali tradizionali	Volumetrici originali Costruttivi	Si No Si No
4	Degrado	Nullo Medio Elevato Ridotto a rudere Ridotto a sedime	
5	Grado di utilizzo	Pienamente utilizzato Parzialmente utilizzato In stato di abbandono	
6	Categoria di intervento prevista dal piano precedente	Restauro Risanamento conservativo	R1 Ristrutturazione edilizia R2 Fontane
7	Note (presenza di stratificazioni storiche, rifacimenti e ristrutturazioni, elementi di pregio, considerazioni sulle aree di pertinenza) Manufatto ridotto a sedime pressoché inesistente.		R3 F

P R O G E T T O			
8	Categoria di intervento prevista	L.P. 22/91 art. 77bis	
	Restauro Risanamento conservativo	R1 Ristrutturazione edilizia R2 Sostituzione edilizia	R3 R4
9	Vincoli particolari Aumento volume Ricostruzione Vincoli particolari Struttura Manto copertura	Non consentito Non ammessa -- -- --

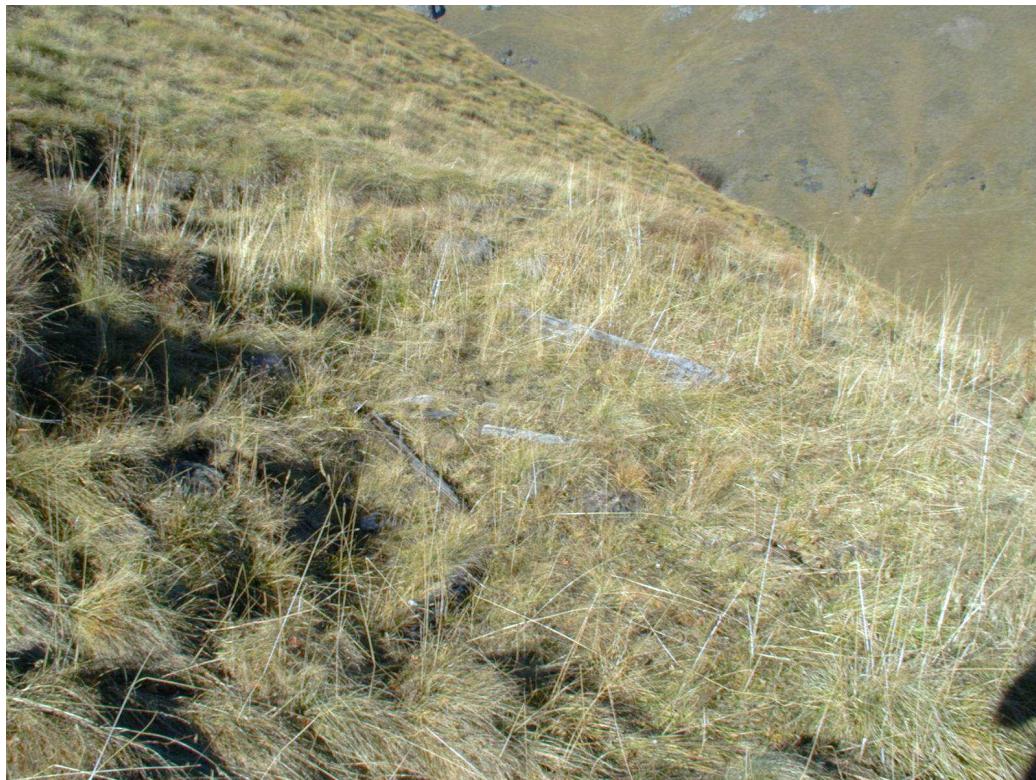
D 39

A N A L I S I E D I F I C I O R U R A L E			
1	Tipologia funzionale Edificio prevalentemente residenziale Edificio produttivo Edificio speciale Stalla Baita	A Malga B Abitazione con tabià e stalla C Abitazione con tabià D Tabià e stalla E Tabià	F G H I L
2	Tipologia architettonica storica	Originale Modificata	
3	Permanenza caratteri formali tradizionali	Volumetrici originali Costruttivi	Si No Si No
4	Degrado	Nullo Medio Elevato Ridotto a rudere Ridotto a sedime	
5	Grado di utilizzo	Pienamente utilizzato Parzialmente utilizzato In stato di abbandono	
6	Categoria di intervento prevista dal piano precedente	Restauro Risanamento conservativo	R1 Ristrutturazione edilizia R2 Fontane
7	Note (presenza di stratificazioni storiche, rifacimenti e ristrutturazioni, elementi di pregio, considerazioni sulle aree di pertinenza) Manufatto ridotto a sedime con qualche tronco logoro.		R3 F

P R O G E T T O			
8	Categoria di intervento prevista	L.P. 22/91 art. 77bis	
	Restauro Risanamento conservativo	R1 Ristrutturazione edilizia R2 Sostituzione edilizia	R3 R4
9	Vincoli particolari Aumento volume Ricostruzione Vincoli particolari Struttura Manto copertura	Non consentito Non ammessa -- -- --
