Val de Dona**Numero progressivo****D 30****P. ed.****279/2**

A N A L I S I E D I F I C I O R U R A L E			
1	Tipologia funzionale Edificio prevalentemente residenziale Edificio produttivo Edificio speciale Stalla Baita	<input type="checkbox"/> A Malga <input type="checkbox"/> B Abitazione con tabià e stalla <input type="checkbox"/> C Abitazione con tabià <input type="checkbox"/> D Tabià e stalla <input type="checkbox"/> E Tabià	<input type="checkbox"/> F <input type="checkbox"/> G <input type="checkbox"/> H <input type="checkbox"/> I <input type="checkbox"/> L
2	Tipologia architettonica storica Originale Modificata		<input type="checkbox"/>
3	Permanenza caratteri formali tradizionali Volumetrici originali Costruttivi	<input type="checkbox"/> Si <input type="checkbox"/> Si	<input type="checkbox"/> No <input type="checkbox"/>
4	Degrado Nullo Medio Elevato Ridotto a rudere Ridotto a sedime		<input type="checkbox"/> <input type="checkbox"/> <input type="checkbox"/> <input type="checkbox"/> <input type="checkbox"/>

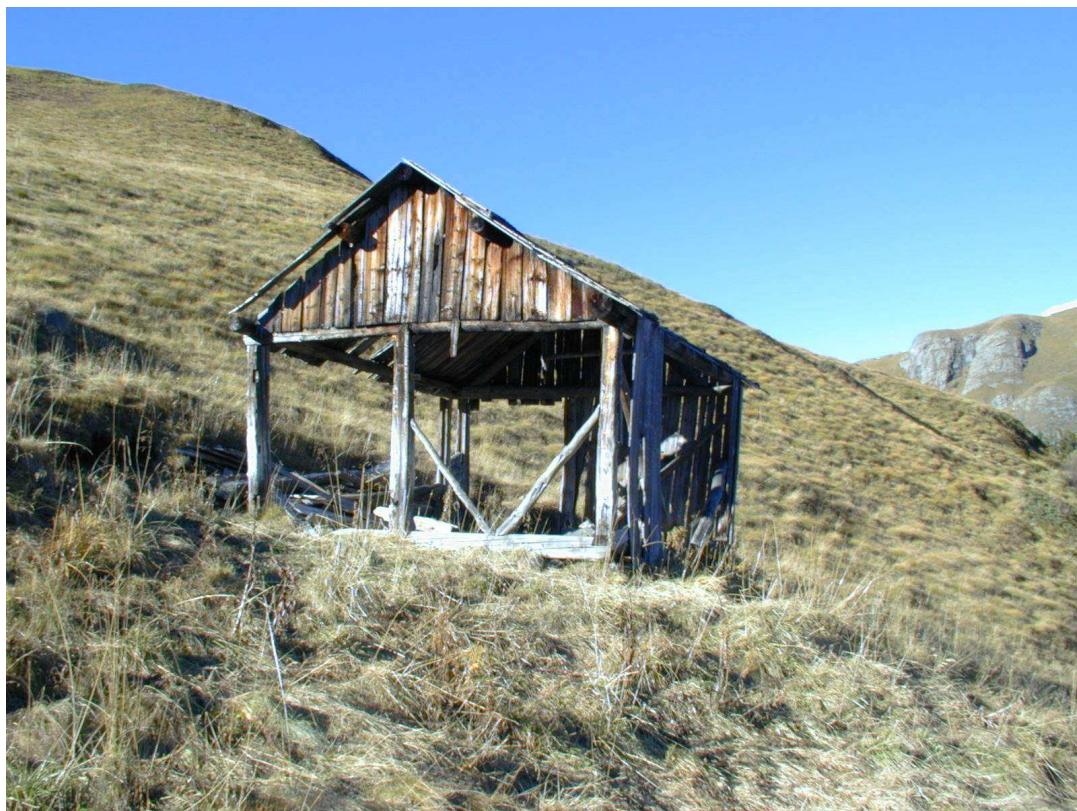
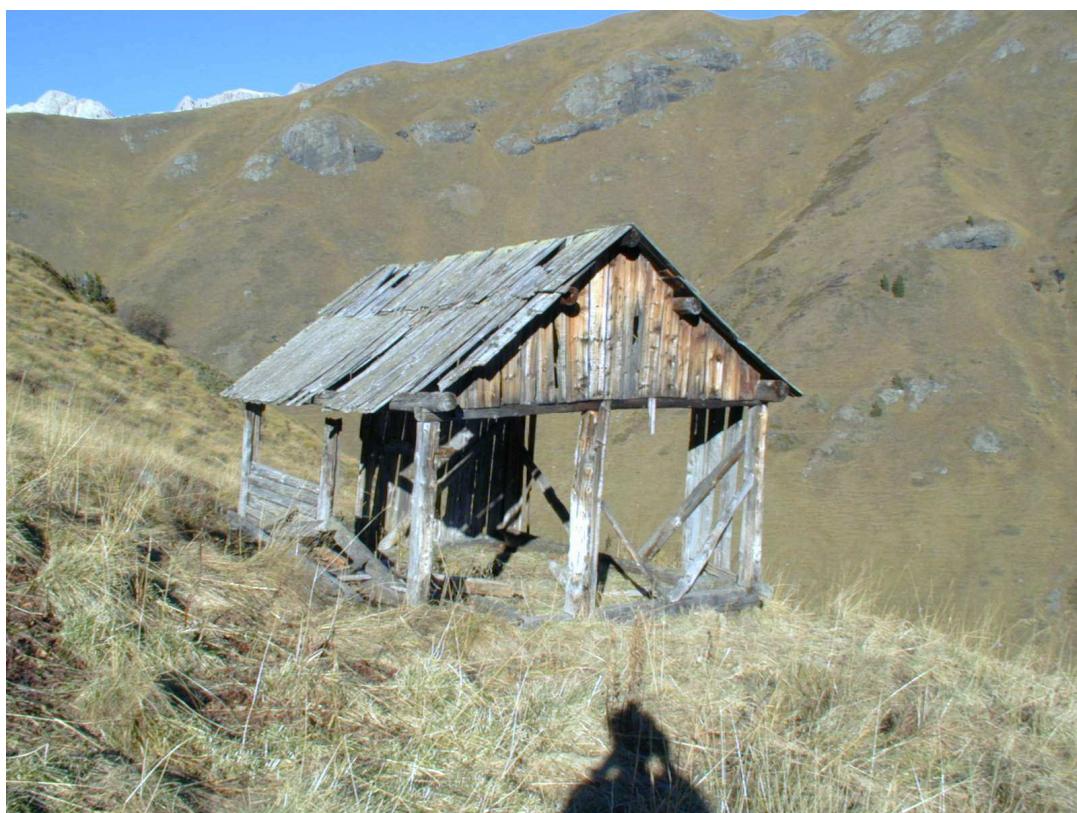
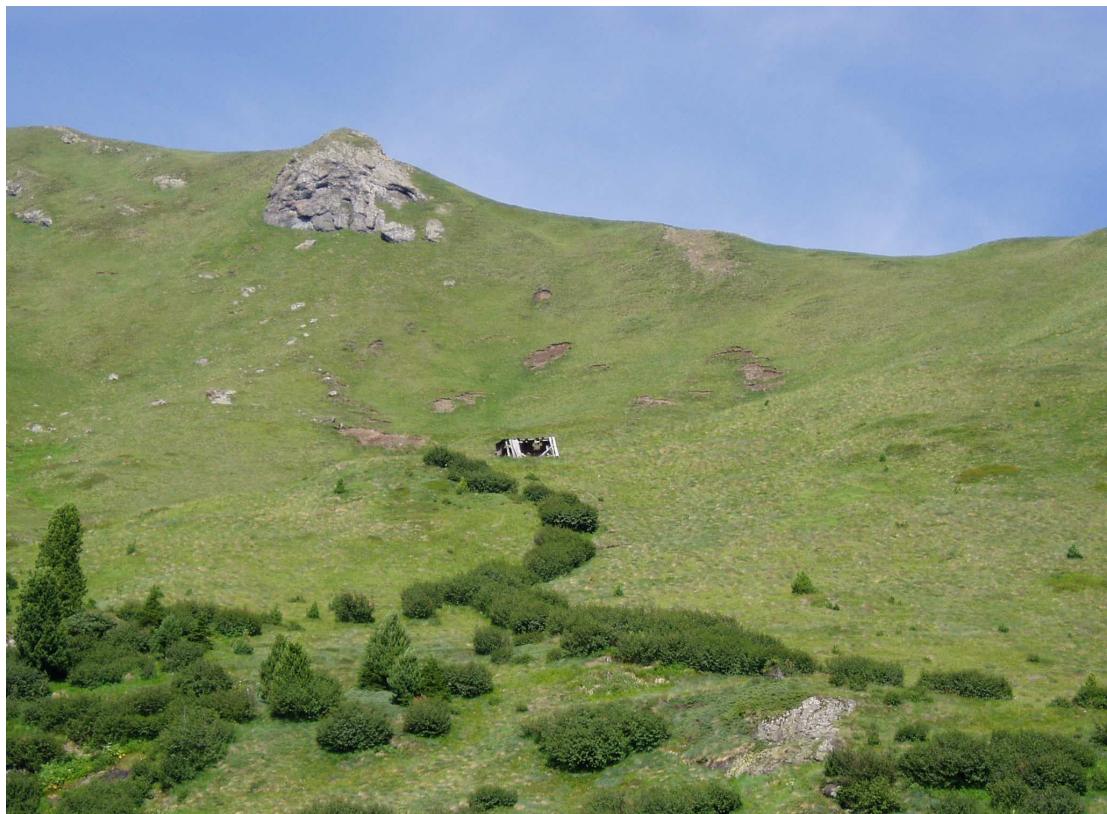
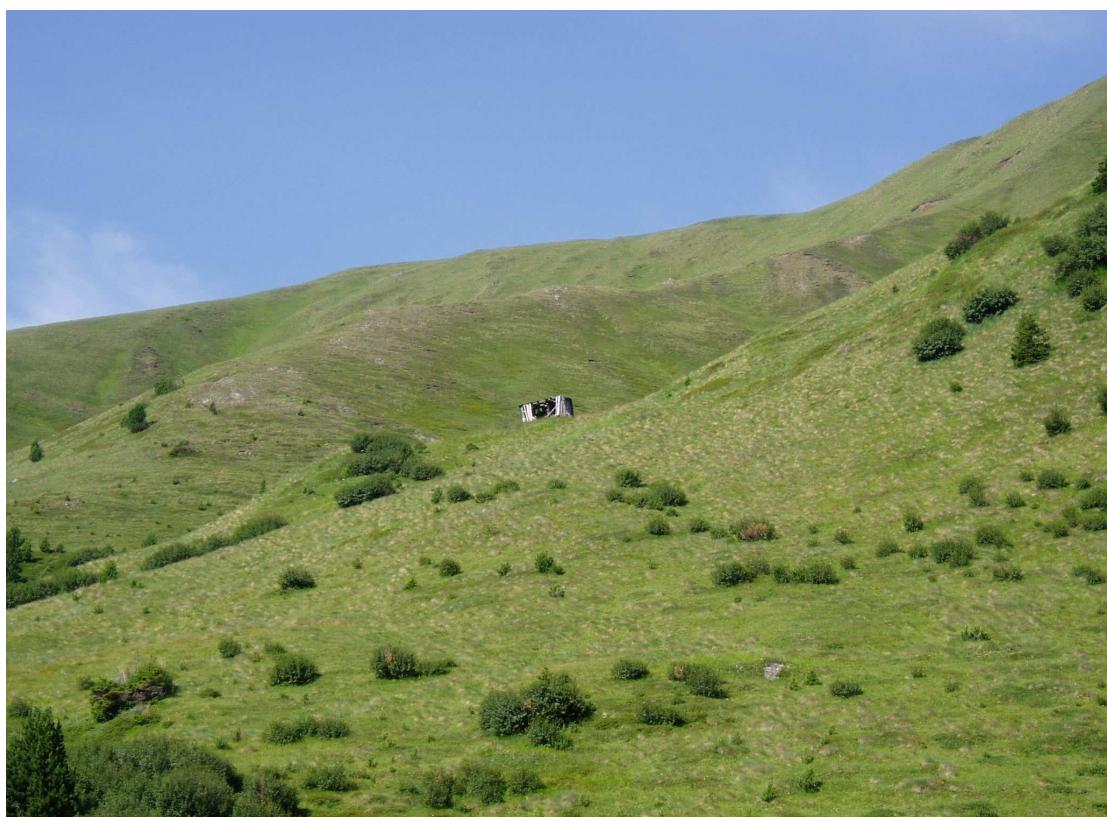
Dona.40

A N A L I S I E D I F I C I O R U R A L E			
1	Tipologia funzionale Edificio prevalentemente residenziale Edificio produttivo Edificio speciale Stalla Baita	A B C D E	Malga Abitazione con tabià e stalla Abitazione con tabià Tabià e stalla Tabià
2	Tipologia architettonica storica		Originale Modificata
3	Permanenza caratteri formali tradizionali	Volumetrici originali Costruttivi	Si No Si No
4	Degrado	Nullo Medio Elevato Ridotto a rudere Ridotto a sedime	
5	Grado di utilizzo	Pienamente utilizzato Parzialmente utilizzato In stato di abbandono	
6	Categoria di intervento prevista dal piano precedente	Restauro Risanamento conservativo	R1 Ristrutturazione edilizia R2 Fontane
7	Note (presenza di stratificazioni storiche, rifacimenti e ristrutturazioni, elementi di pregio, considerazioni sulle aree di pertinenza) Manufatto con struttura ben leggibile ma in procinto di cedimento. Il manto di copertura protegge la struttura lignea a ritti e panconi.		R3 F

P R O G E T T O			
8	Categoria di intervento prevista	L.P. 22/91 art. 77bis	
	Restauro Risanamento conservativo	R1 Ristrutturazione edilizia R2 Sostituzione edilizia	R3 R4
9	Vincoli particolari	Aumento volume Ricostruzione Vincoli particolari Struttura Manto copertura	Non consentito Ammessa ai sensi c. 9 art. 23 Nda Mantenere la tipologia costruttiva Ammessa parziale sostituzione struttura Mantenere manto in scandole o scandaloni

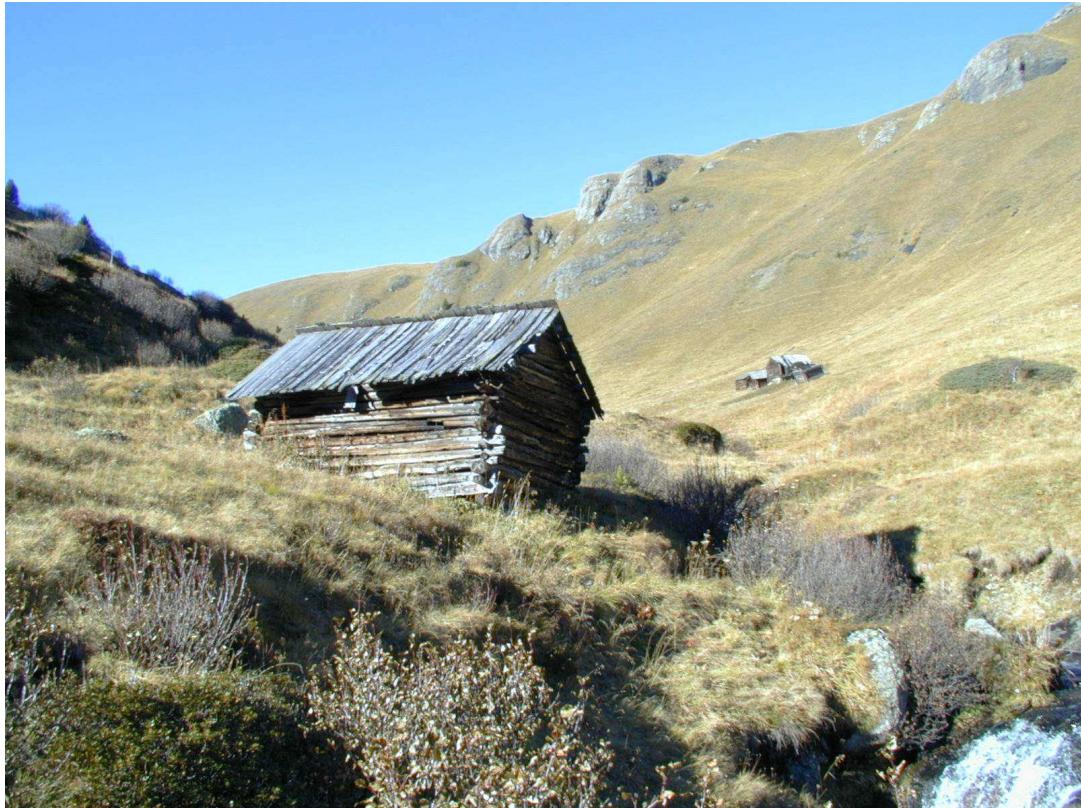
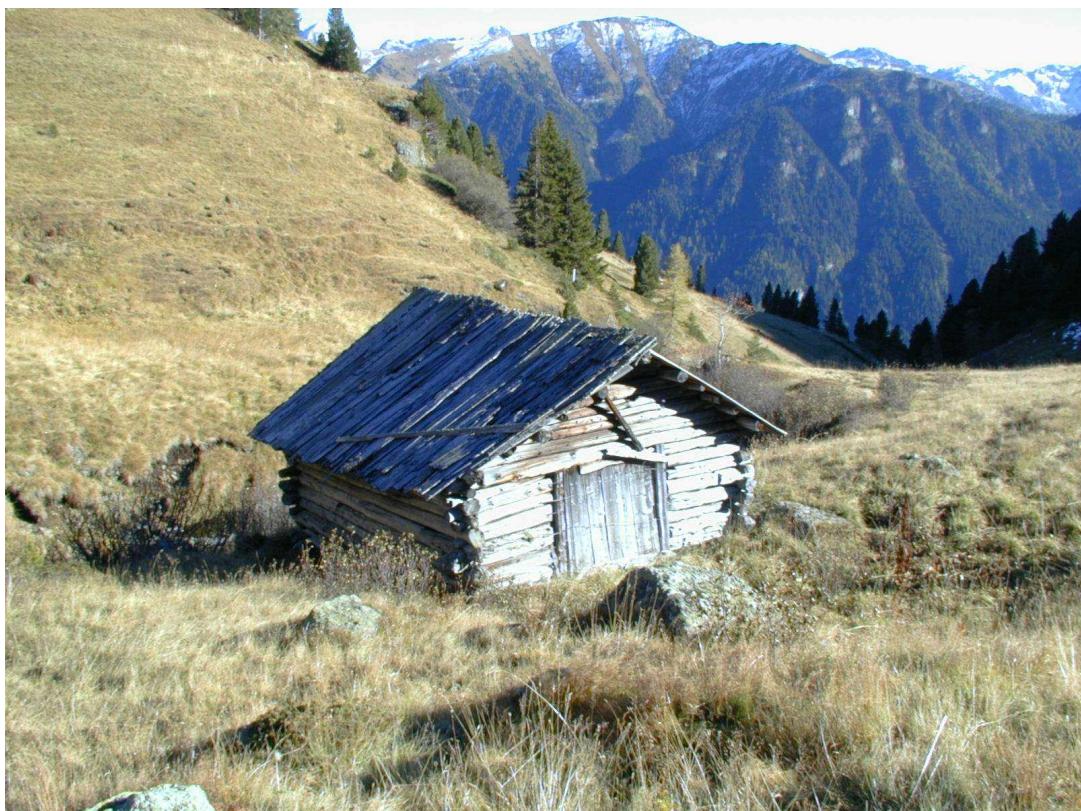
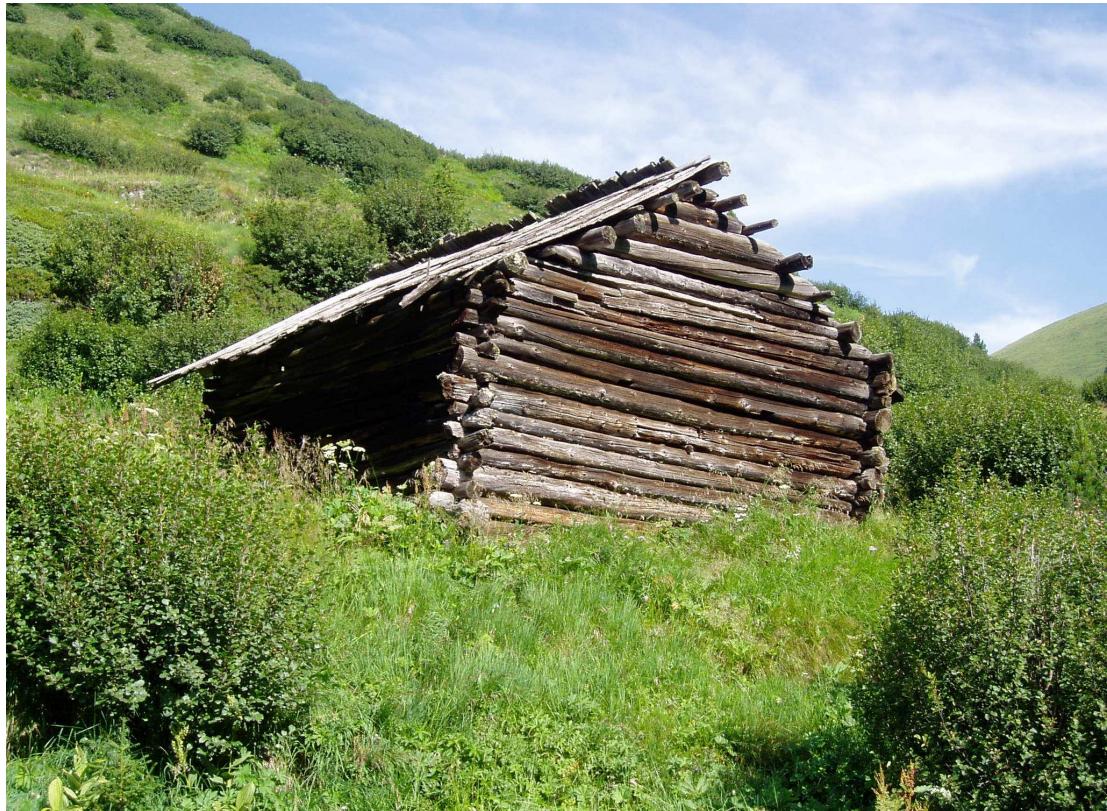
D 41

A N A L I S I E D I F I C I O R U R A L E				
1	Tipologia funzionale Edificio prevalentemente residenziale Edificio produttivo Edificio speciale Stalla Baita	A Malga B Abitazione con tabià e stalla C Abitazione con tabià D Tabià e stalla E Tabià	F G H I L	
2	Tipologia architettonica storica	Originale Modificata		
3	Permanenza caratteri formali tradizionali	Volumetrici originali Costruttivi	Si No Si No	
4	Degrado	Nullo Medio Elevato Ridotto a rudere Ridotto a sedime		
5	Grado di utilizzo	Pienamente utilizzato Parzialmente utilizzato In stato di abbandono		
6	Categoria di intervento prevista dal piano precedente Restauro Risanamento conservativo	R1 R2	Ristrutturazione edilizia Fontane	R3 F
7	Note (presenza di stratificazioni storiche, rifacimenti e ristrutturazioni, elementi di pregio, considerazioni sulle aree di pertinenza) Manufatto originale in buone condizioni con manto in scandoloni in discrete condizioni.

P R O G E T T O				
8	Categoria di intervento prevista	L.P. 22/91 art. 77bis		
	Restauro Risanamento conservativo	R1 R2	Ristrutturazione edilizia Sostituzione edilizia	R3 R4
9	Vincoli particolari Aumento volume Ricostruzione Vincoli particolari Struttura Manto copertura	Non consentito Ammessa ai sensi c. 9 art. 23 Nda Mantenere la tipologia in blockbau Non ammessa sostituzione blockbau Mantenere manto in scandole o scandoloni

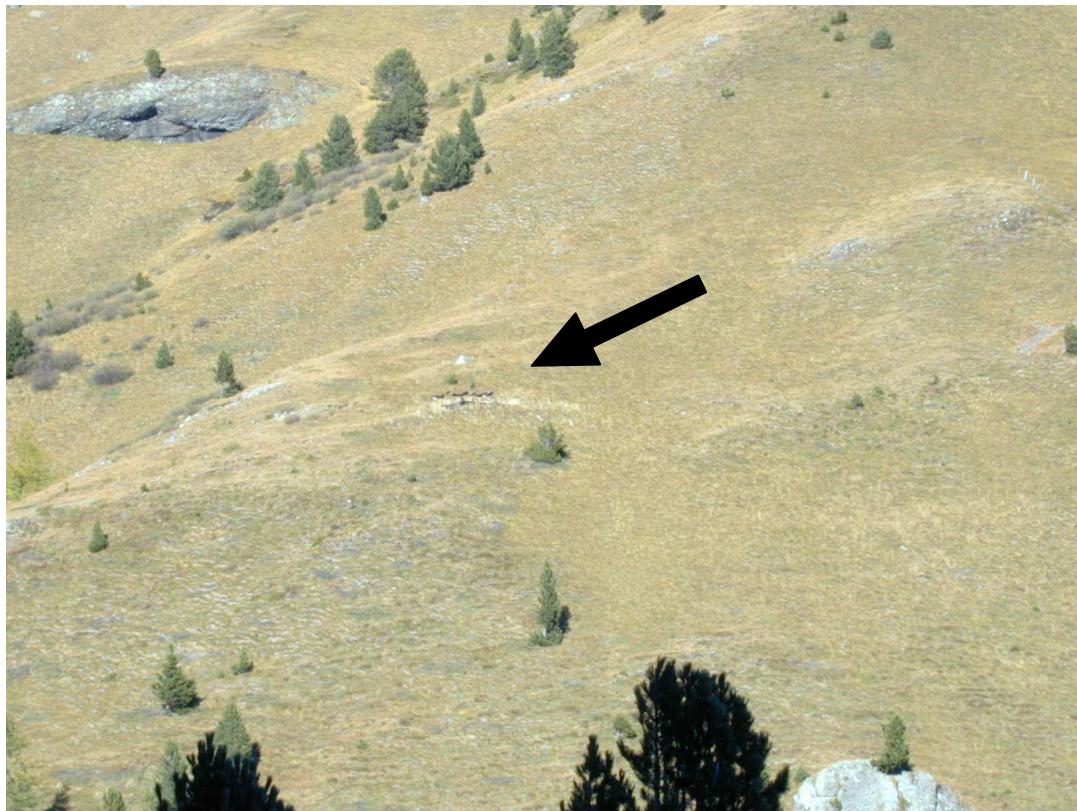
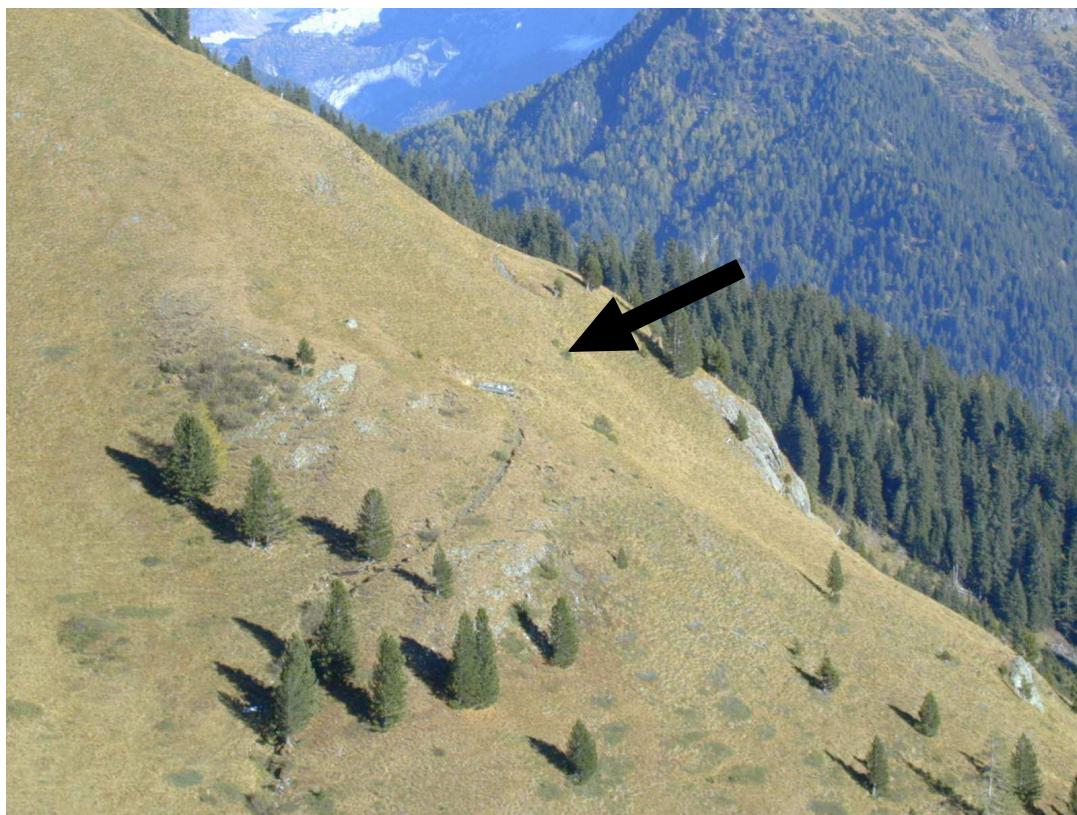
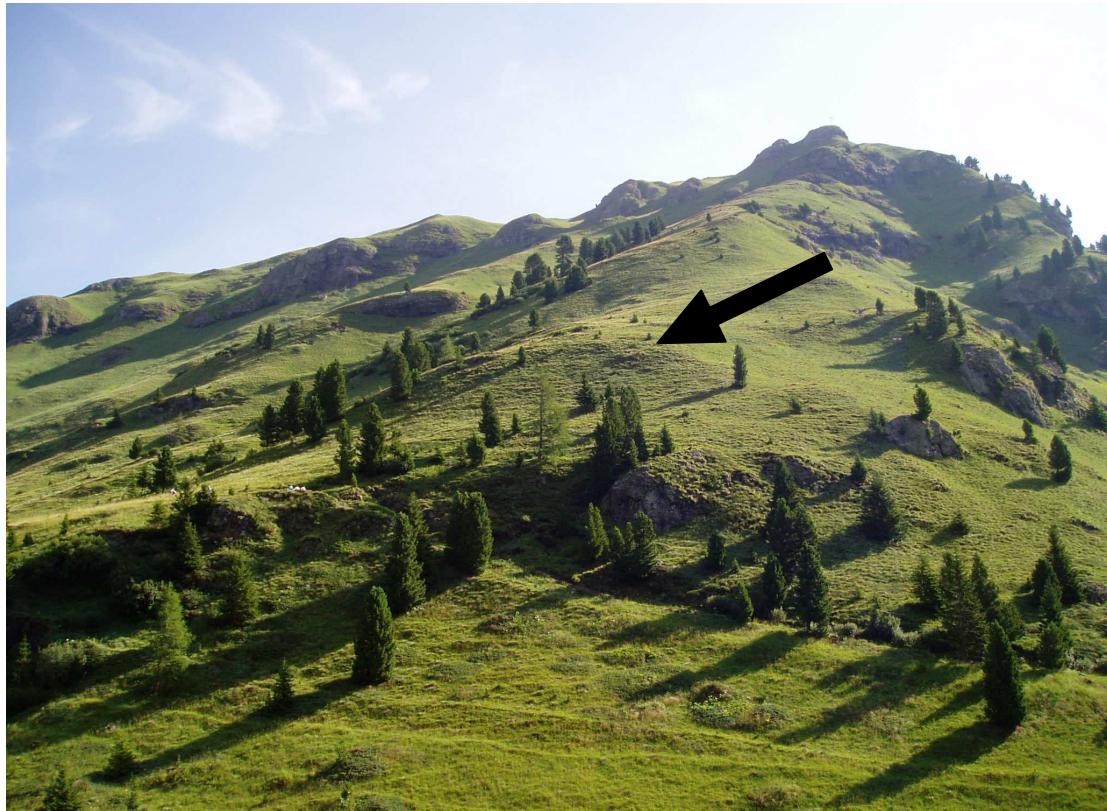
D 42

A N A L I S I E D I F I C I O R U R A L E				
1	Tipologia funzionale Edificio prevalentemente residenziale Edificio produttivo Edificio speciale Stalla Baita	A Malga B Abitazione con tabià e stalla C Abitazione con tabià D Tabià e stalla E Tabià	F G H I L	
2	Tipologia architettonica storica	Originale Modificata		
3	Permanenza caratteri formali tradizionali	Volumetrici originali Costruttivi	Si No Si No	
4	Degrado	Nullo Medio Elevato Ridotto a rudere Ridotto a sedime		
5	Grado di utilizzo	Pienamente utilizzato Parzialmente utilizzato In stato di abbandono		
6	Categoria di intervento prevista dal piano precedente	Restauro Risanamento conservativo	R1 Ristrutturazione edilizia R2 Fontane	R3 F
7	Note (presenza di stratificazioni storiche, rifacimenti e ristrutturazioni, elementi di pregio, considerazioni sulle aree di pertinenza) Manufatto ridotto a sedime, con qualche tronco logoro.

P R O G E T T O			
8	Categoria di intervento prevista	L.P. 22/91 art. 77bis	
	Restauro Risanamento conservativo	R1 Ristrutturazione edilizia R2 Sostituzione edilizia	R3 R4
9	Vincoli particolari Aumento volume Ricostruzione Vincoli particolari Struttura Manto copertura	Non consentito Non ammessa -- -- --

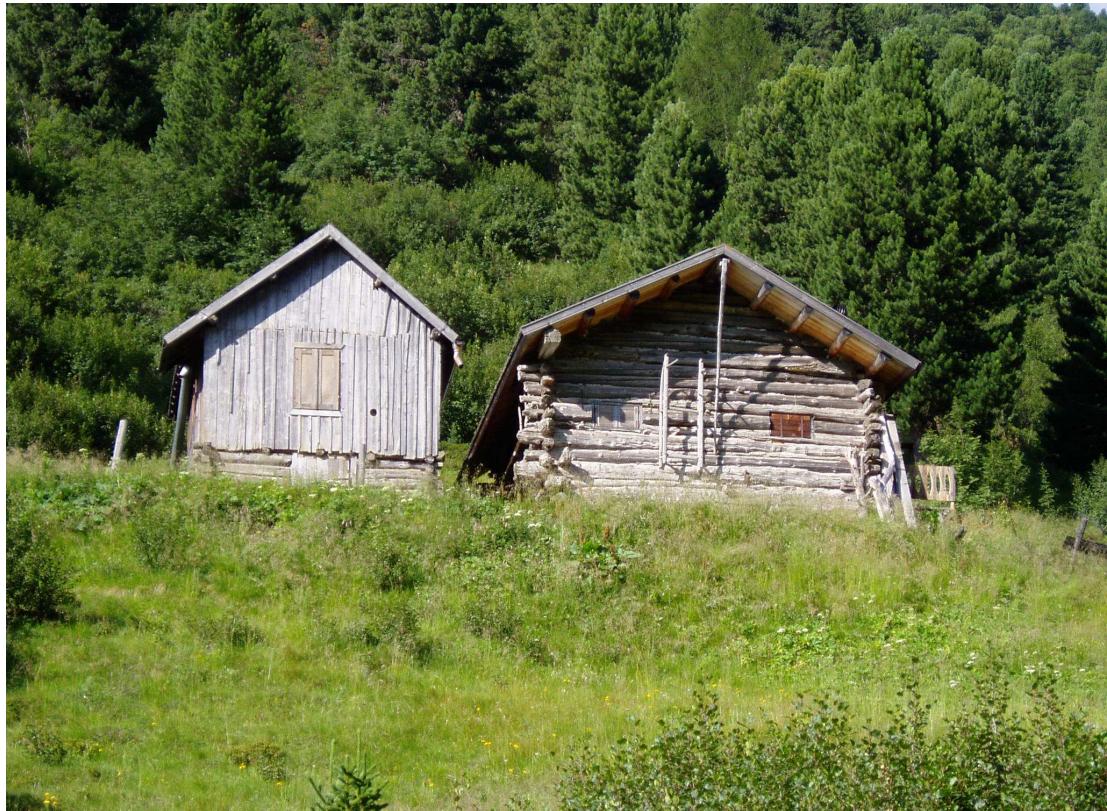
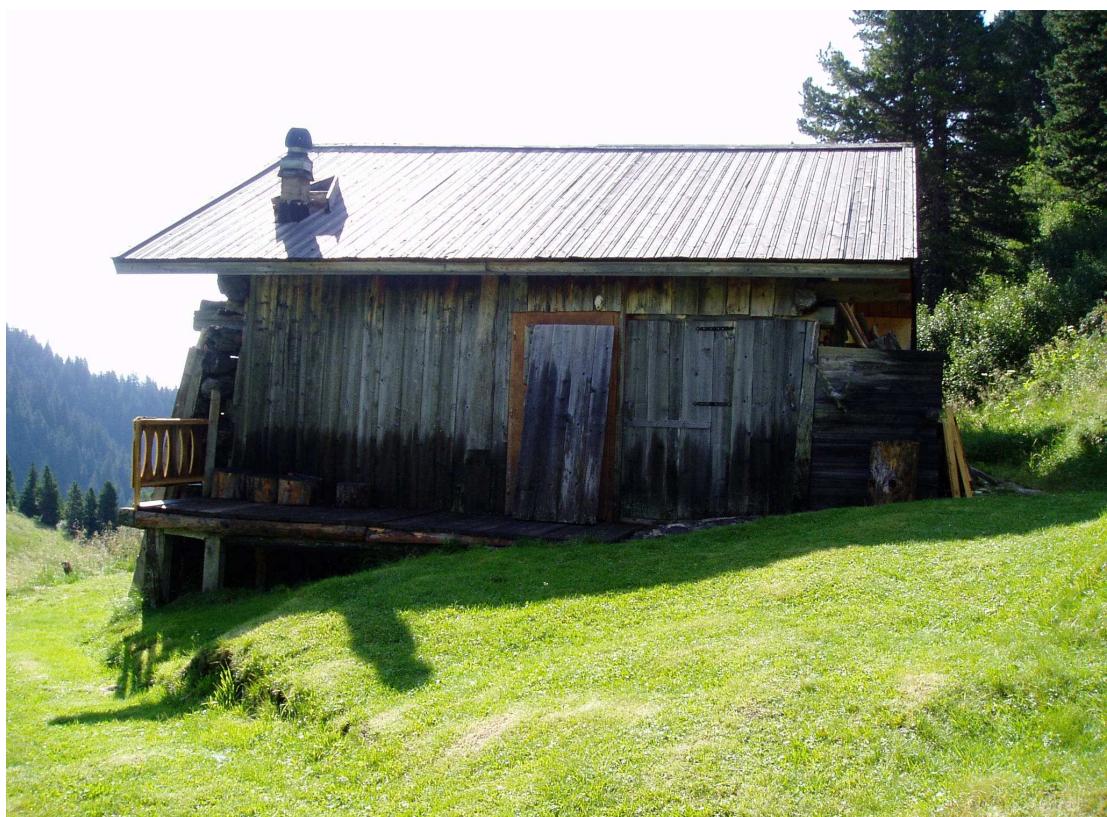
Dona.43

A N A L I S I E D I F I C I O R U R A L E			
1	Tipologia funzionale Edificio prevalentemente residenziale Edificio produttivo Edificio speciale Stalla Baita	A Malga B Abitazione con tabià e stalla C Abitazione con tabià D Tabià e stalla E Tabià	F G H I L
2	Tipologia architettonica storica	Originale Modificata	
3	Permanenza caratteri formali tradizionali	Volumetrici originali Costruttivi	Si No Si No
4	Degrado	Nullo Medio Elevato Ridotto a rudere Ridotto a sedime	
5	Grado di utilizzo	Pienamente utilizzato Parzialmente utilizzato In stato di abbandono	
6	Categoria di intervento prevista dal piano precedente Restauro Risanamento conservativo	R1 R2	Ristrutturazione edilizia Fontane R3 F
7	Note (presenza di stratificazioni storiche, rifacimenti e ristrutturazioni, elementi di pregio, considerazioni sulle aree di pertinenza) Manufatto in buono stato riadattato di recente. Manto in scandaloni in buono stato.

P R O G E T T O			
8	Categoria di intervento prevista	L.P. 22/91 art. 77bis	
	Restauro Risanamento conservativo	R1 R2	Ristrutturazione edilizia Sostituzione edilizia R3 R4
9	Vincoli particolari Aumento volume Ricostruzione Vincoli particolari Struttura Manto copertura	Non consentito -- Mantenere la tipologia in blockbau Non ammessa sostituzione blockbau Mantenere manto in scandole o scandaloni

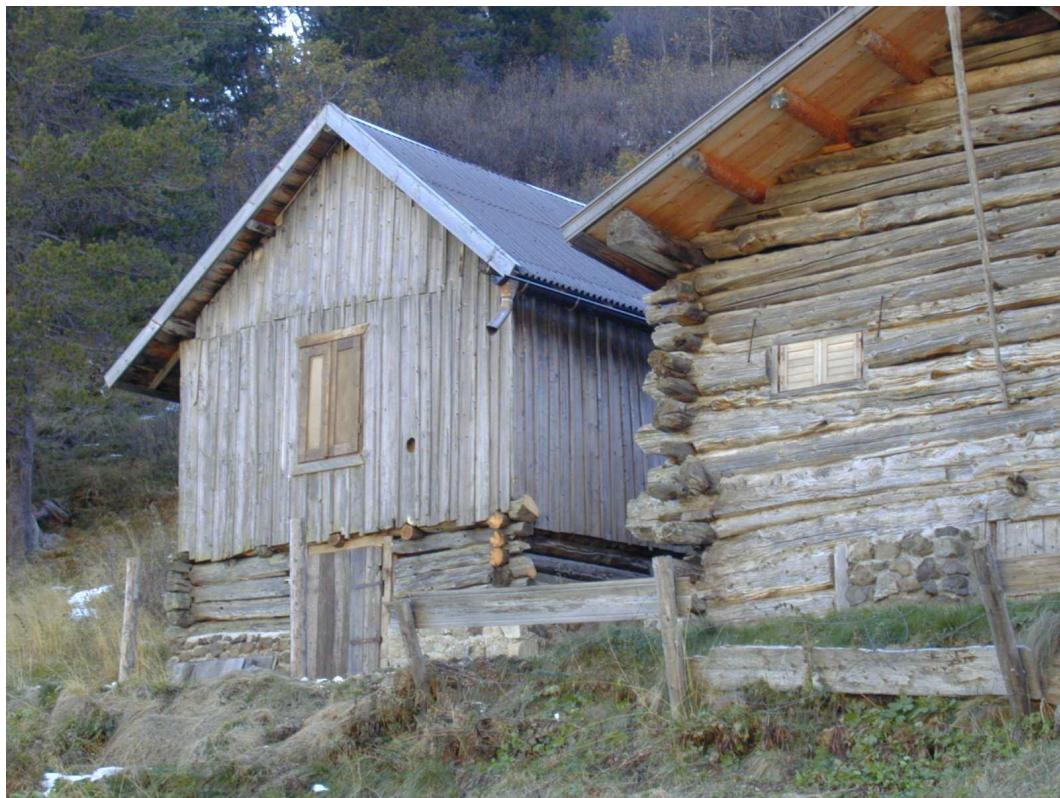
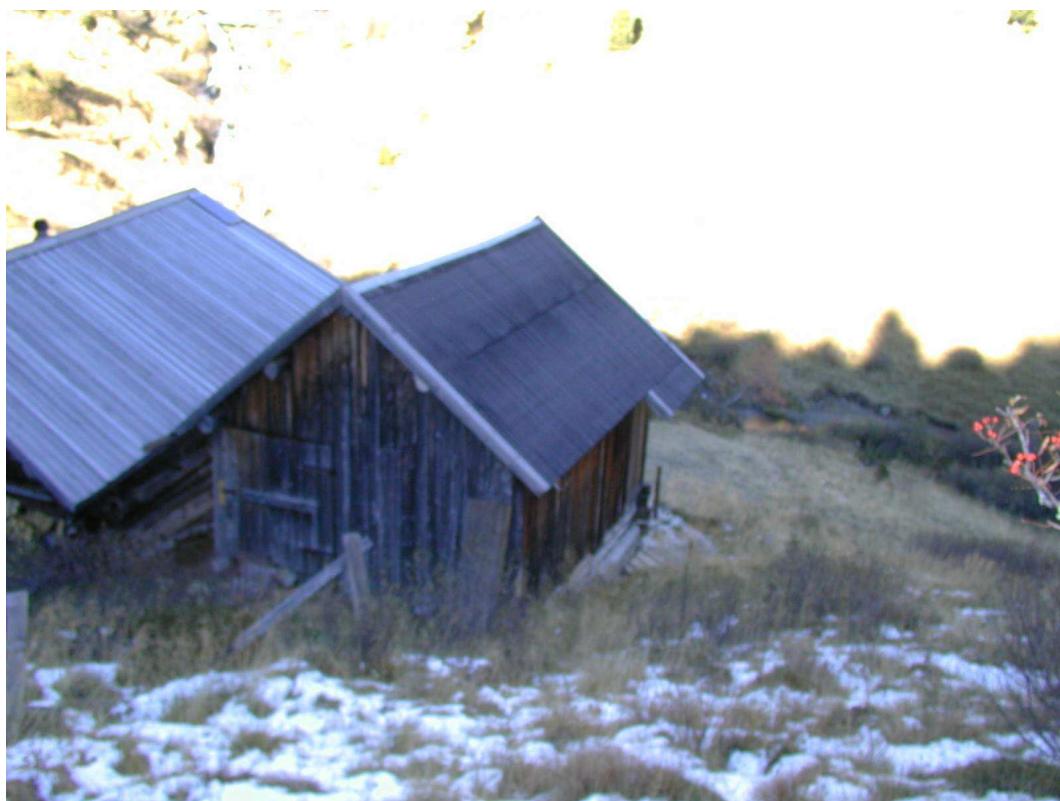
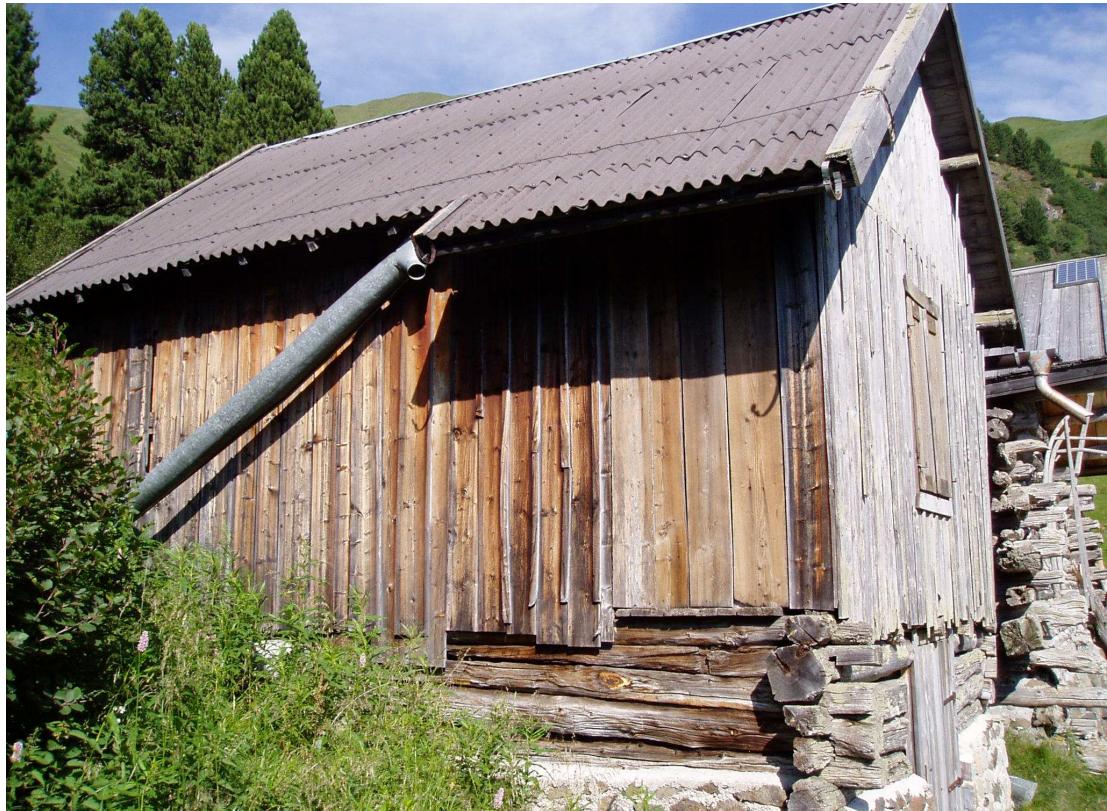
D 44

A N A L I S I E D I F I C I O R U R A L E			
1	Tipologia funzionale Edificio prevalentemente residenziale Edificio produttivo Edificio speciale Stalla Baita	A B C D E	Malga Abitazione con tabià e stalla Abitazione con tabià Tabià e stalla Tabià
2	Tipologia architettonica storica		Originale Modificata
3	Permanenza caratteri formali tradizionali	Volumetrici originali Costruttivi	Si No Si No
4	Degrado	Nullo Medio Elevato Ridotto a rudere Ridotto a sedime	
5	Grado di utilizzo	Pienamente utilizzato Parzialmente utilizzato In stato di abbandono	
6	Categoria di intervento prevista dal piano precedente Restauro Risanamento conservativo	R1 R2	Ristrutturazione edilizia Fontane
7	Note (presenza di stratificazioni storiche, rifacimenti e ristrutturazioni, elementi di pregio, considerazioni sulle aree di pertinenza) Manufatto in buono stato, riadattato di recente. Copertura in onduline.		R3 F

P R O G E T T O			
8	Categoria di intervento prevista Restauro Risanamento conservativo	L.P. 22/91 art. 77bis R1 R2	Ristrutturazione edilizia Fontane
			Sostituzione edilizia
9	Vincoli particolari Aumento volume Ricostruzione Vincoli particolari Struttura Manto copertura	Non consentito Ammessa ai sensi c. 9 art. 23 Nda Mantenere la tipologia costruttiva Non ammessa sostituzione struttura Ripristinare manto in scandole o scandaloni	R3 R4

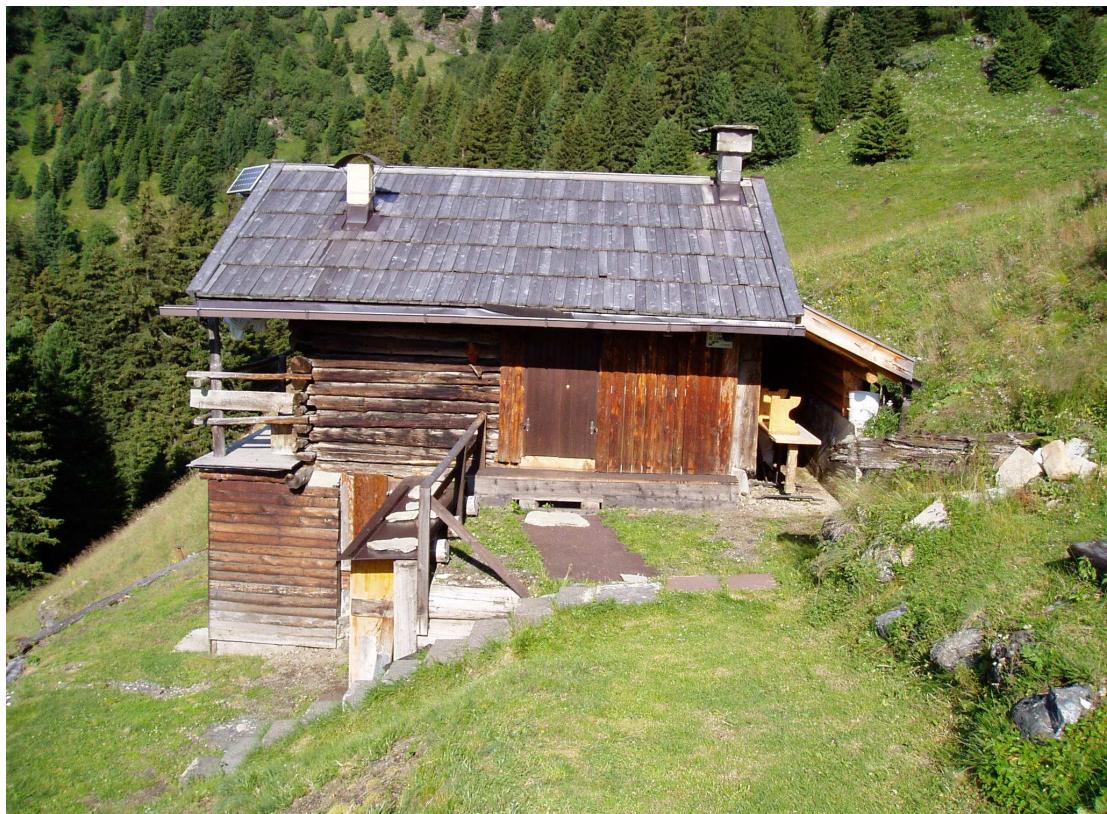
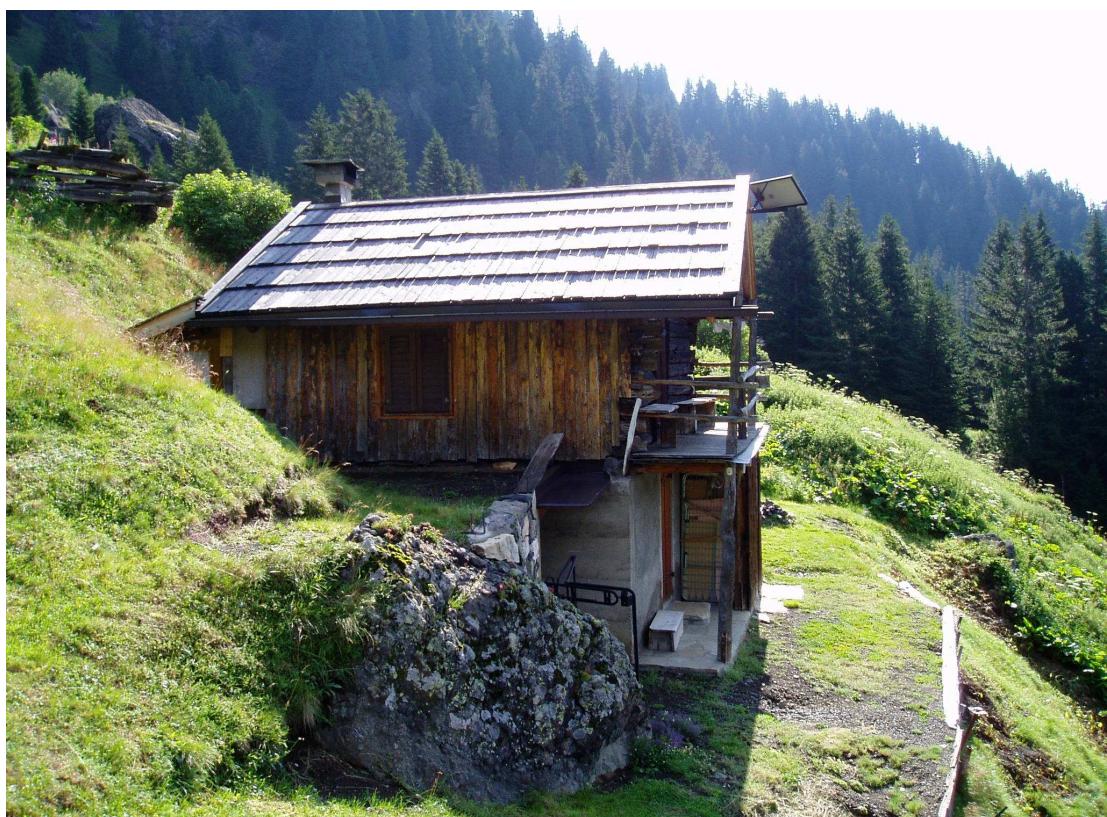
Dona.45

A N A L I S I E D I F I C I O R U R A L E				
1	Tipologia funzionale Edificio prevalentemente residenziale Edificio produttivo Edificio speciale Stalla Baita	A Malga B Abitazione con tabià e stalla C Abitazione con tabià D Tabià e stalla E Tabià	F G H I L	
2	Tipologia architettonica storica	Originale Modificata		
3	Permanenza caratteri formali tradizionali	Volumetrici originali Costruttivi	Si No Si No	
4	Degrado	Nullo Medio Elevato Ridotto a rudere Ridotto a sedime		
5	Grado di utilizzo	Pienamente utilizzato Parzialmente utilizzato In stato di abbandono		
6	Categoria di intervento prevista dal piano precedente Restauro Risanamento conservativo	R1 R2	Ristrutturazione edilizia Fontane	R3 F
7	Note (presenza di stratificazioni storiche, rifacimenti e ristrutturazioni, elementi di pregio, considerazioni sulle aree di pertinenza) Manufatto riadattato di recente. Copertura in scandoloni, rifiniture in <i>arbugnes</i> .

P R O G E T T O				
8	Categoria di intervento prevista	L.P. 22/91 art. 77bis		
	Restauro Risanamento conservativo	R1 R2	Ristrutturazione edilizia Sostituzione edilizia	R3 R4
9	Vincoli particolari Aumento volume Ricostruzione Vincoli particolari Struttura Manto copertura	Non consentito -- Mantenere la tipologia costruttiva Non ammessa sostituzione blockbau Mantenere manto in scandole o scandoloni

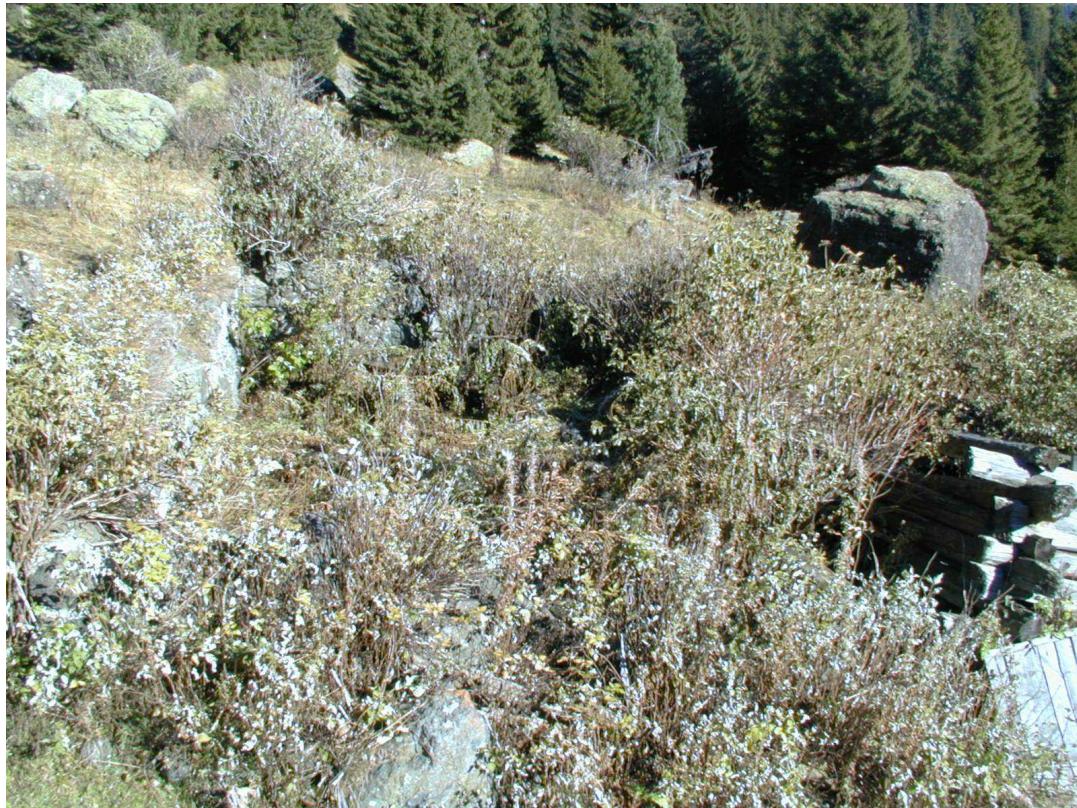
Numero progressivo	Dona.46
---------------------------	----------------

A N A L I S I E D I F I C I O R U R A L E			
1	Tipologia funzionale Edificio prevalentemente residenziale Edificio produttivo Edificio speciale Stalla Baita	A B C D E	Malga Abitazione con tabià e stalla Abitazione con tabià Tabià e stalla Tabià
2	Tipologia architettonica storica		Originale Modificata
3	Permanenza caratteri formali tradizionali	Volumetrici originali Costruttivi	Si No Si No
4	Degrado	Nullo Medio Elevato Ridotto a rudere Ridotto a sedime	
5	Grado di utilizzo	Pienamente utilizzato Parzialmente utilizzato In stato di abbandono	
6	Categoria di intervento prevista dal piano precedente	Restauro Risanamento conservativo	R1 Ristrutturazione edilizia R2 Fontane
7	Note (presenza di stratificazioni storiche, rifacimenti e ristrutturazioni, elementi di pregio, considerazioni sulle aree di pertinenza) Manufatto ridotto a rudere.		R3 F

P R O G E T T O			
8	Categoria di intervento prevista	L.P. 22/91 art. 77bis	
	Restauro Risanamento conservativo	R1 Ristrutturazione edilizia R2 Sostituzione edilizia	R3 R4
9	Vincoli particolari	Aumento volume Ricostruzione Vincoli particolari Struttura Manto copertura	Non consentito Non ammessa -- -- --

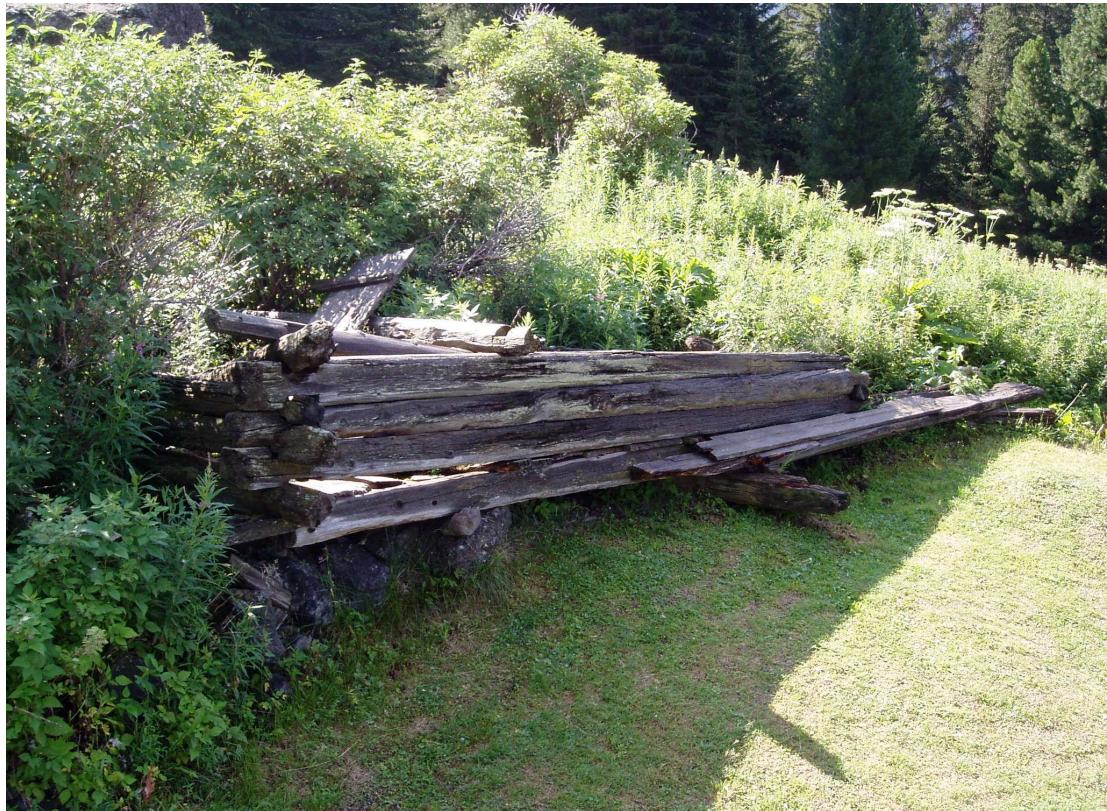
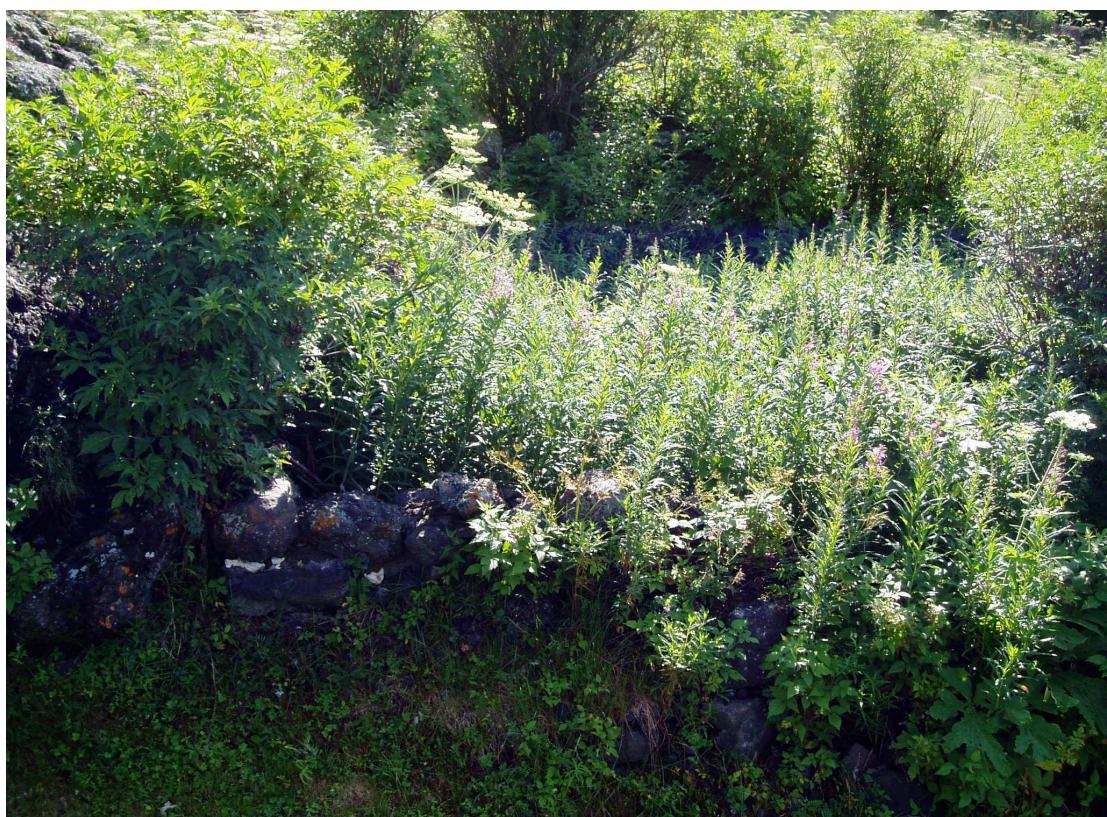
Dona.47

A N A L I S I E D I F I C I O R U R A L E			
1	Tipologia funzionale Edificio prevalentemente residenziale Edificio produttivo Edificio speciale Stalla Baita	A Malga B Abitazione con tabià e stalla C Abitazione con tabià D Tabià e stalla E Tabià	F G H I L
2	Tipologia architettonica storica	Originale Modificata	
3	Permanenza caratteri formali tradizionali	Volumetrici originali Costruttivi	Si No Si No
4	Degrado	Nullo Medio Elevato Ridotto a rudere Ridotto a sedime	
5	Grado di utilizzo	Pienamente utilizzato Parzialmente utilizzato In stato di abbandono	
6	Categoria di intervento prevista dal piano precedente	Restauro Risanamento conservativo	R1 Ristrutturazione edilizia R2 Fontane
7	Note (presenza di stratificazioni storiche, rifacimenti e ristrutturazioni, elementi di pregio, considerazioni sulle aree di pertinenza) Manufatto ridotto a rudere, con alcuni elementi lignei ancora visibili.		R3 F

P R O G E T T O			
8	Categoria di intervento prevista	L.P. 22/91 art. 77bis	
	Restauro Risanamento conservativo	R1 Ristrutturazione edilizia R2 Sostituzione edilizia	R3 R4
9	Vincoli particolari Aumento volume Ricostruzione Vincoli particolari Struttura Manto copertura	Non consentito Non ammessa -- -- --
