Val de Dona**Numero progressivo****D 30****P. ed.****279/2**

A N A L I S I E D I F I C I O R U R A L E			
1	Tipologia funzionale Edificio prevalentemente residenziale Edificio produttivo Edificio speciale Stalla Baita	<input type="checkbox"/> A Malga <input type="checkbox"/> B Abitazione con tabià e stalla <input type="checkbox"/> C Abitazione con tabià <input type="checkbox"/> D Tabià e stalla <input type="checkbox"/> E Tabià	<input type="checkbox"/> F <input type="checkbox"/> G <input type="checkbox"/> H <input type="checkbox"/> I <input type="checkbox"/> L
2	Tipologia architettonica storica Originale Modificata		<input type="checkbox"/>
3	Permanenza caratteri formali tradizionali Volumetrici originali Costruttivi	<input type="checkbox"/> Si <input type="checkbox"/> Si	<input type="checkbox"/> No <input type="checkbox"/>
4	Degrado Nullo Medio Elevato Ridotto a rudere Ridotto a sedime		<input type="checkbox"/> <input type="checkbox"/> <input type="checkbox"/> <input type="checkbox"/> <input type="checkbox"/>

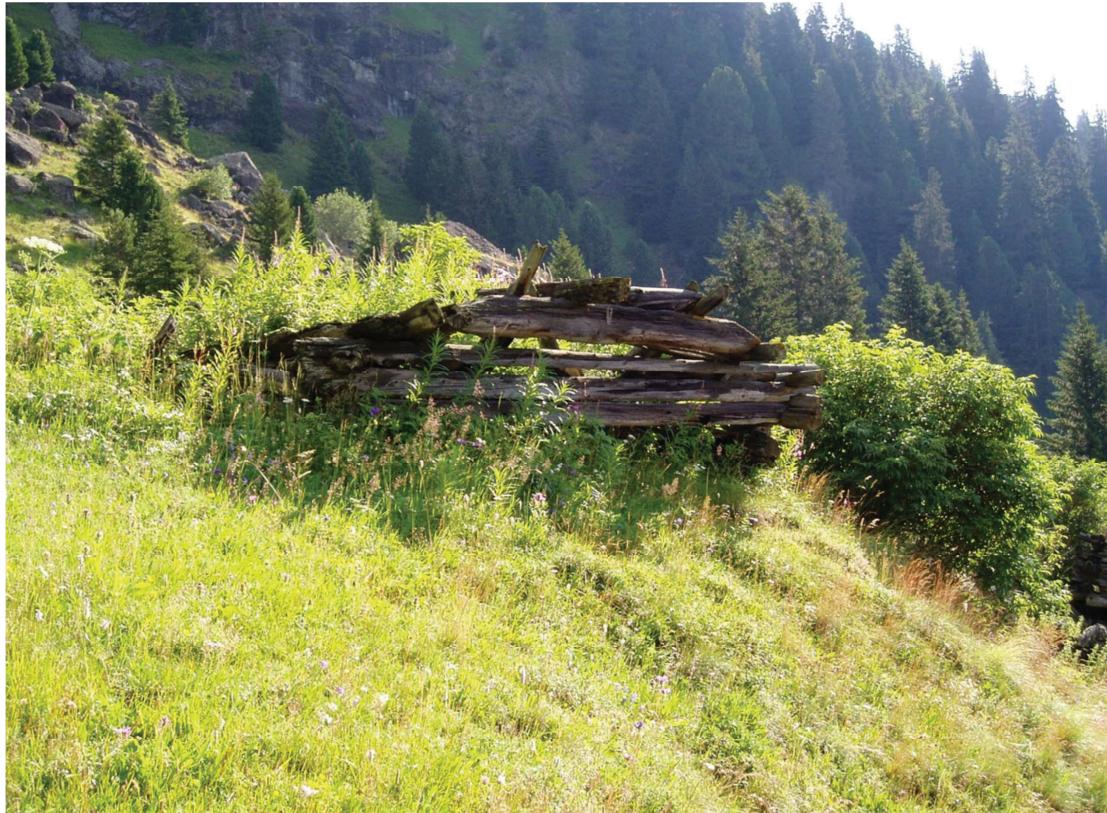
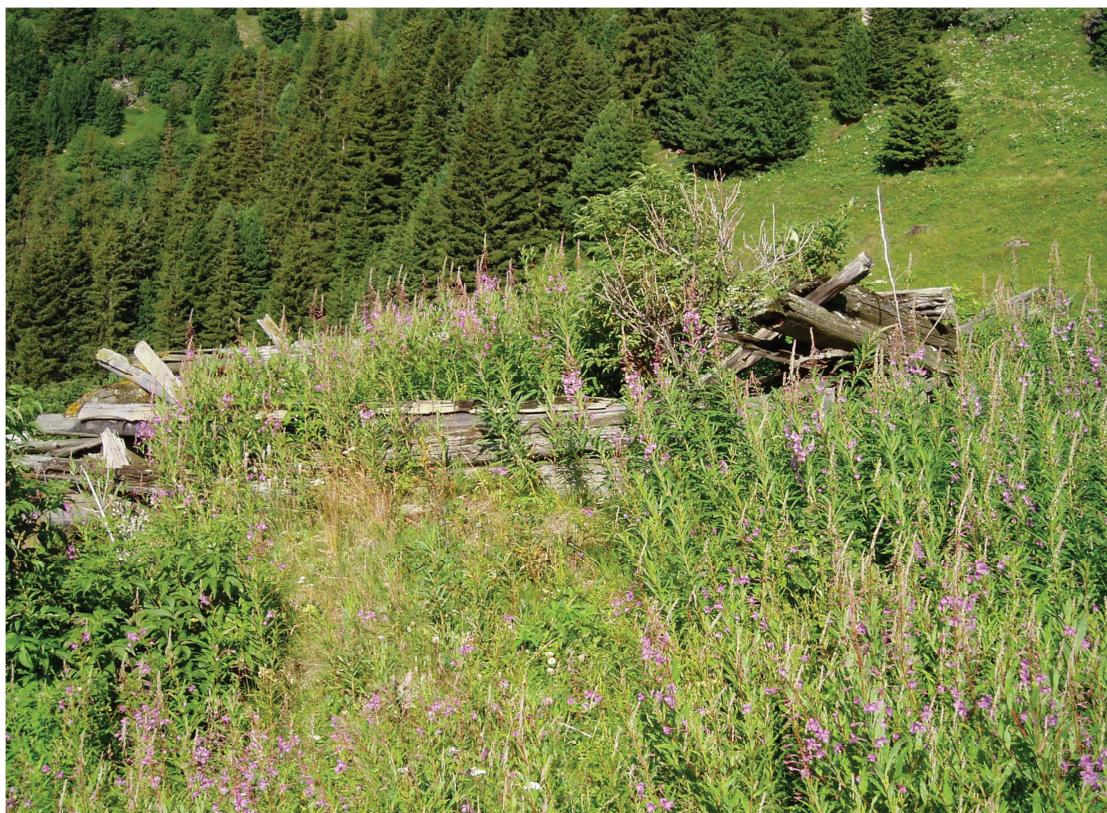
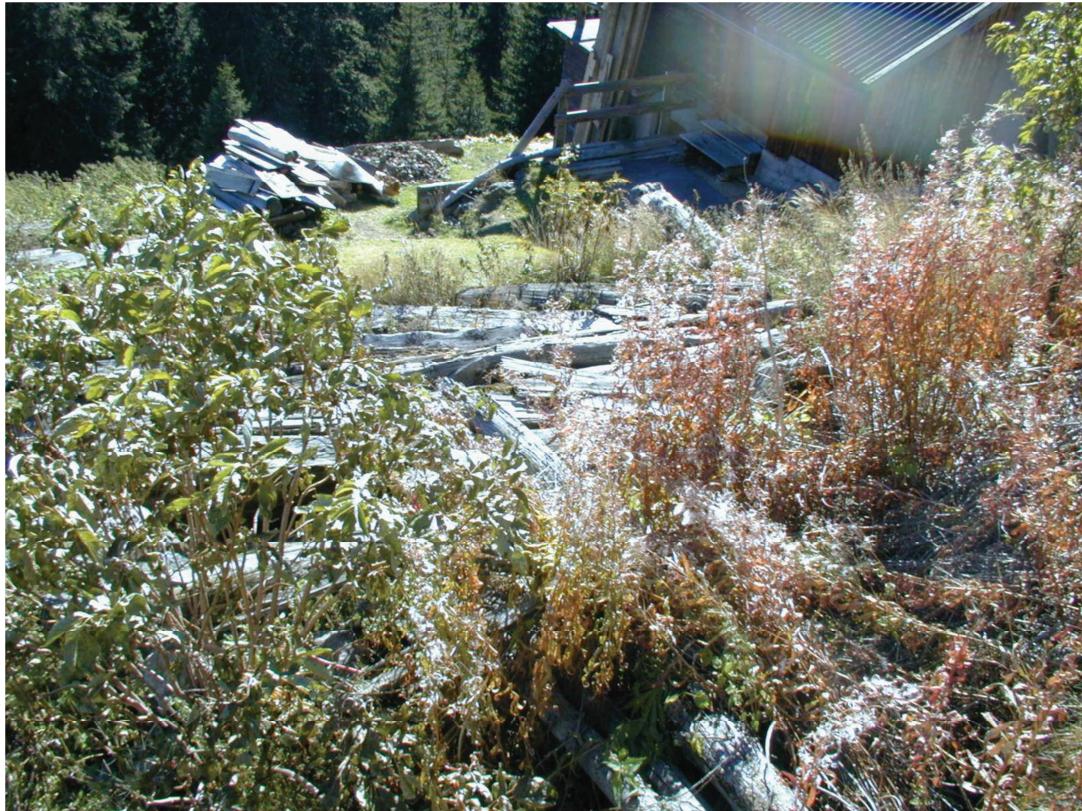
Dona.48

ANALISI EDIFICIO RURALE			
1	Tipologia funzionale		
	Edificio prevalentemente residenziale	A	Malga
	Edificio produttivo	B	Abitazione con tabià e stalla
	Edificio speciale	C	Abitazione con tabià
	Stalla	D	Tabià e stalla
	Baita	E	Tabià
		F	
		G	
		H	
		I	
		L	
2	Tipologia architettonica storica		
	Originale		
	Modificata		
3	Permanenza caratteri formali tradizionali		
	Volumetrici originali	Si	No
	Costruttivi	Si	No
4	Degrado		
	Nullo		
	Medio		
	Elevato		
	Ridotto a rudere		
	Ridotto a sedime		
5	Grado di utilizzo		
	Pienamente utilizzato		
	Parzialmente utilizzato		
	In stato di abbandono		
6	Categoria di intervento prevista dal piano precedente		
	Restauro	R1	Ristrutturazione edilizia
	Risanamento conservativo	R2	Fontane
7	Note (presenza di stratificazioni storiche, rifacimenti e ristrutturazioni, elementi di pregio, considerazioni sulle aree di pertinenza)		
	Manufatto ridotto a rudere, con alcuni elementi lignei ancora visibili.	R3

PROGETTO			
8	Categoria di intervento prevista	L.P. 22/91 art. 77bis	
	Restauro	R1	Ristrutturazione edilizia
	Risanamento conservativo	R2	Sostituzione edilizia
9	Vincoli particolari		
	Aumento volume	Non consentito	
	Ricostruzione	Non ammessa	
	Vincoli particolari	--	
	Struttura	--	
	Manto copertura	--

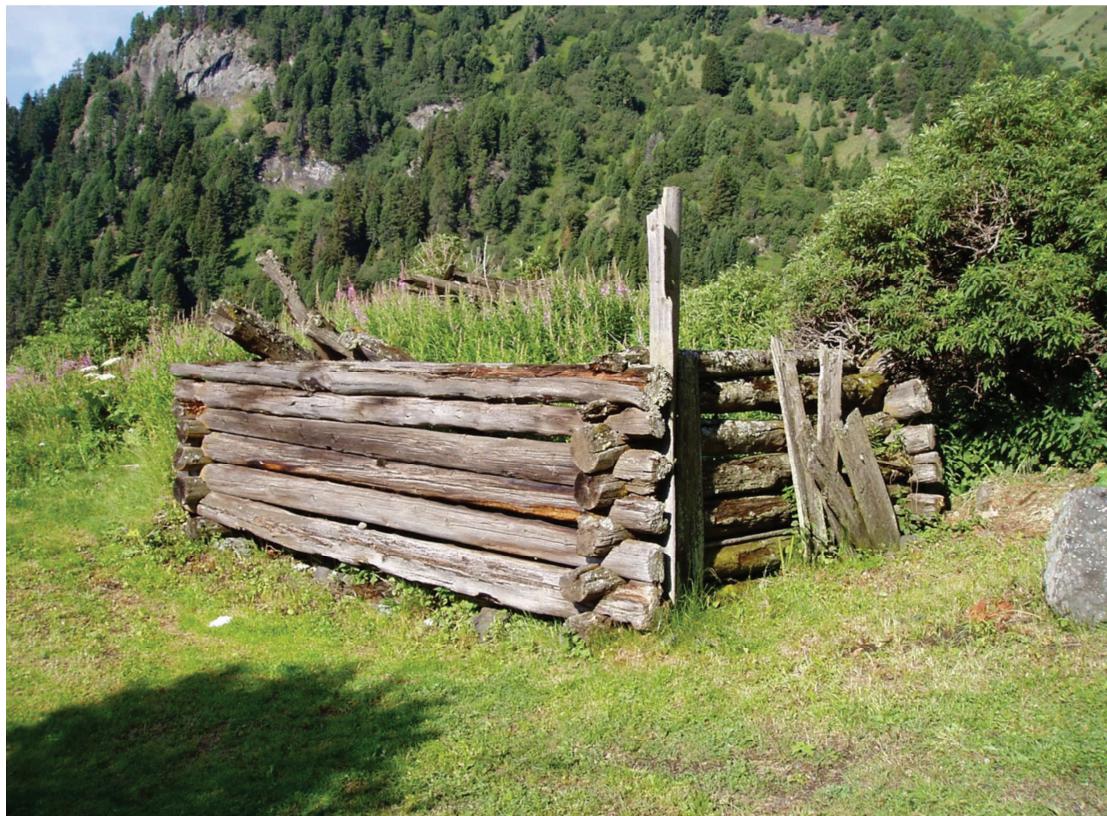
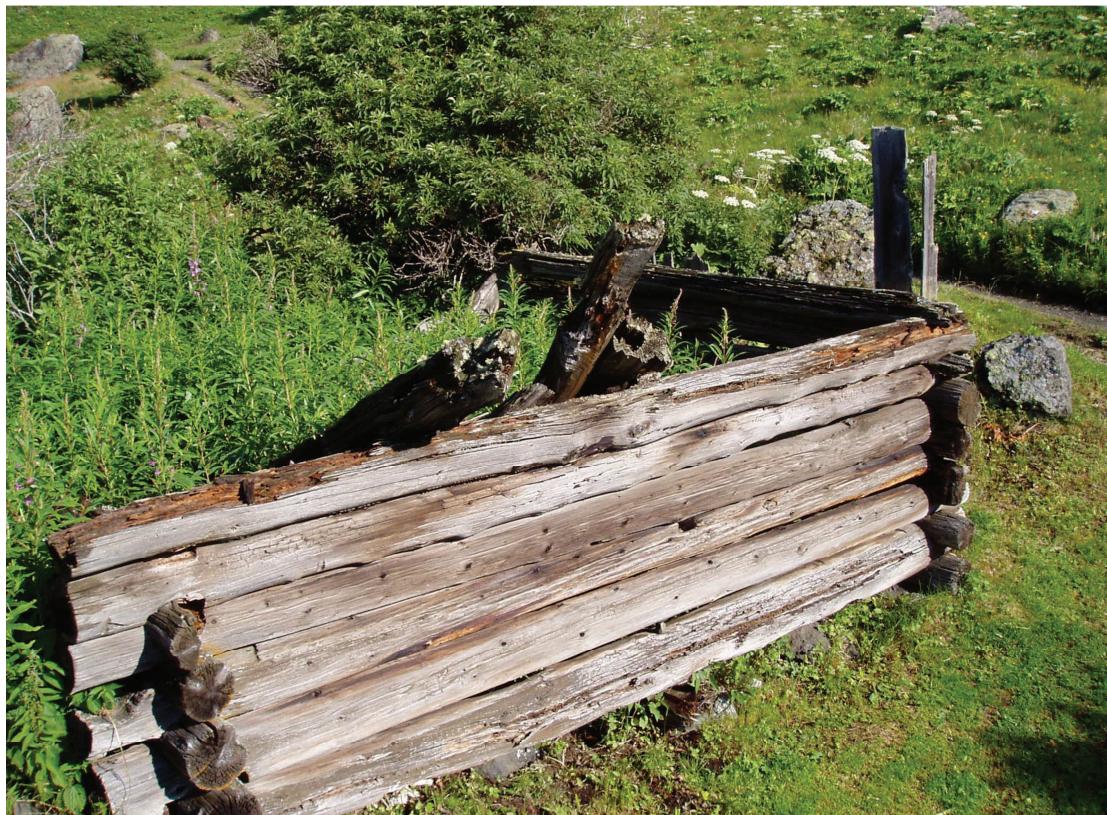
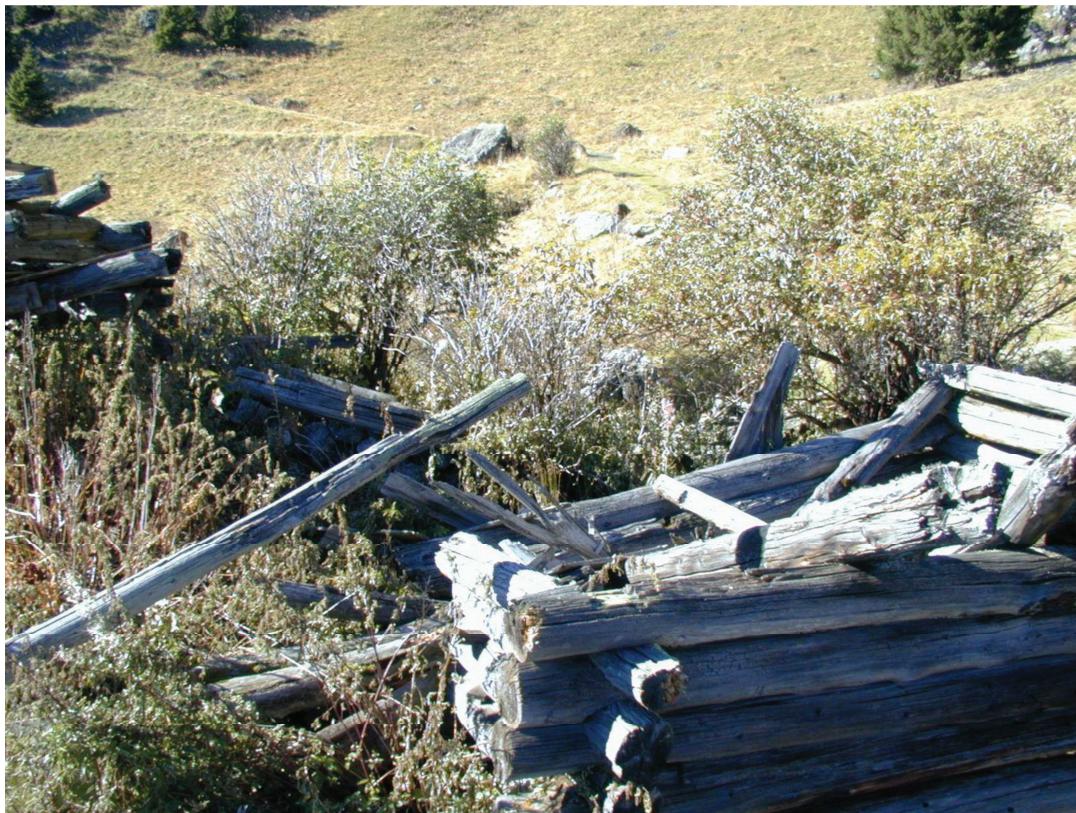
Dona.49

ANALISI EDIFICIO RURALE			
1	Tipologia funzionale		
	Edificio prevalentemente residenziale	A	Malga
	Edificio produttivo	B	Abitazione con tabià e stalla
	Edificio speciale	C	Abitazione con tabià
	Stalla	D	Tabià e stalla
	Baita	E	Tabià
		F	
		G	
		H	
		I	
		L	
2	Tipologia architettonica storica		
	Originale		
	Modificata		
3	Permanenza caratteri formali tradizionali		
	Volumetrici originali	Si	No
	Costruttivi	Si	No
4	Degrado		
	Nullo		
	Medio		
	Elevato		
	Ridotto a rudere		
	Ridotto a sedime		
5	Grado di utilizzo		
	Pienamente utilizzato		
	Parzialmente utilizzato		
	In stato di abbandono		
6	Categoria di intervento prevista dal piano precedente		
	Restauro	R1	Ristrutturazione edilizia
	Risanamento conservativo	R2	Fontane
7	Note (presenza di stratificazioni storiche, rifacimenti e ristrutturazioni, elementi di pregio, considerazioni sulle aree di pertinenza)		
	Manufatto ridotto a rudere, con alcuni elementi lignei ancora in piedi. La copertura è adagiata fuori dal sedime.

PROGETTO			
8	Categoria di intervento prevista	L.P. 22/91 art. 77bis	
	Restauro	R1	Ristrutturazione edilizia
	Risanamento conservativo	R2	Sostituzione edilizia
9	Vincoli particolari		
	Aumento volume	Non consentito	
	Ricostruzione	Non ammessa	
	Vincoli particolari	--	
	Struttura	--	
	Manto copertura	--

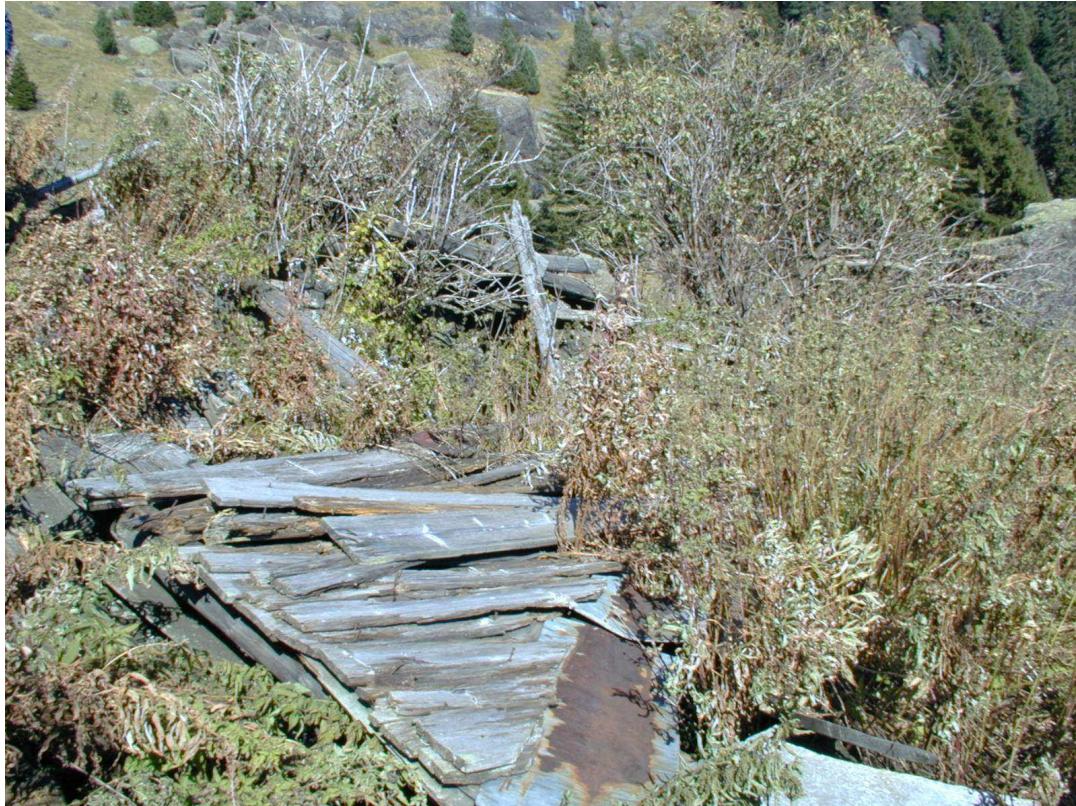
D 50

A N A L I S I E D I F I C I O R U R A L E			
1	Tipologia funzionale Edificio prevalentemente residenziale Edificio produttivo Edificio speciale Stalla Baita	A Malga B Abitazione con tabià e stalla C Abitazione con tabià D Tabià e stalla E Tabià	F G H I L
2	Tipologia architettonica storica	Originale Modificata	
3	Permanenza caratteri formali tradizionali	Volumetrici originali Costruttivi	Si No Si No
4	Degrado	Nullo Medio Elevato Ridotto a rudere Ridotto a sedime	
5	Grado di utilizzo	Pienamente utilizzato Parzialmente utilizzato In stato di abbandono	
6	Categoria di intervento prevista dal piano precedente Restauro Risanamento conservativo	R1 R2	Ristrutturazione edilizia Fontane
7	Note (presenza di stratificazioni storiche, rifacimenti e ristrutturazioni, elementi di pregio, considerazioni sulle aree di pertinenza) Manufatto ridotto a sedime pressoché inesistente.		R3 F

P R O G E T T O			
8	Categoria di intervento prevista	L.P. 22/91 art. 77bis	
	Restauro Risanamento conservativo	R1 R2	Ristrutturazione edilizia Sostituzione edilizia
9	Vincoli particolari Aumento volume Ricostruzione Vincoli particolari Struttura Manto copertura	Non consentito Non ammessa -- -- --	R3 R4

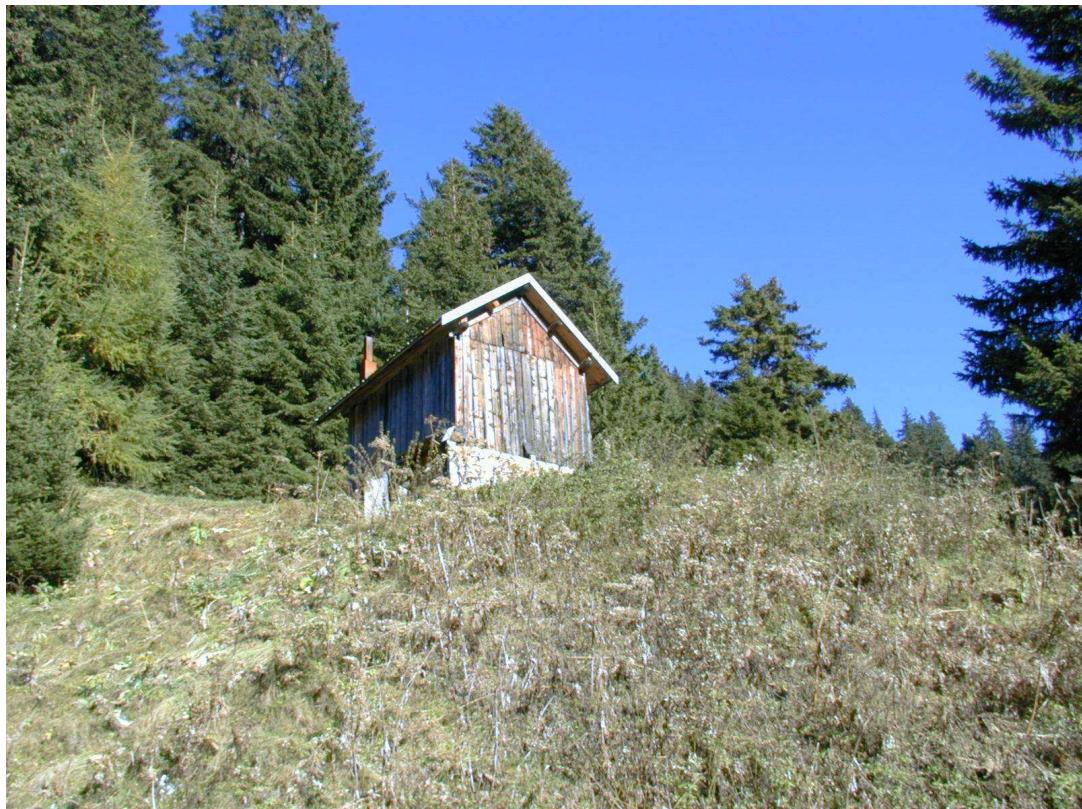
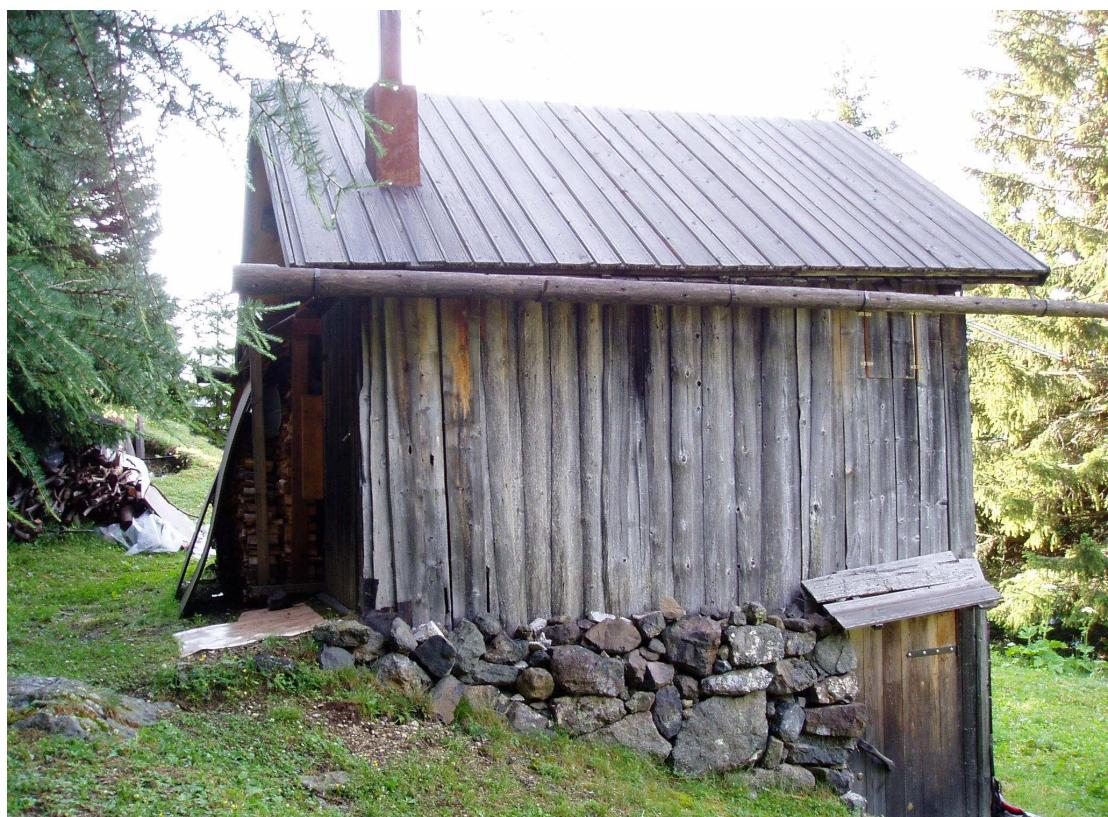
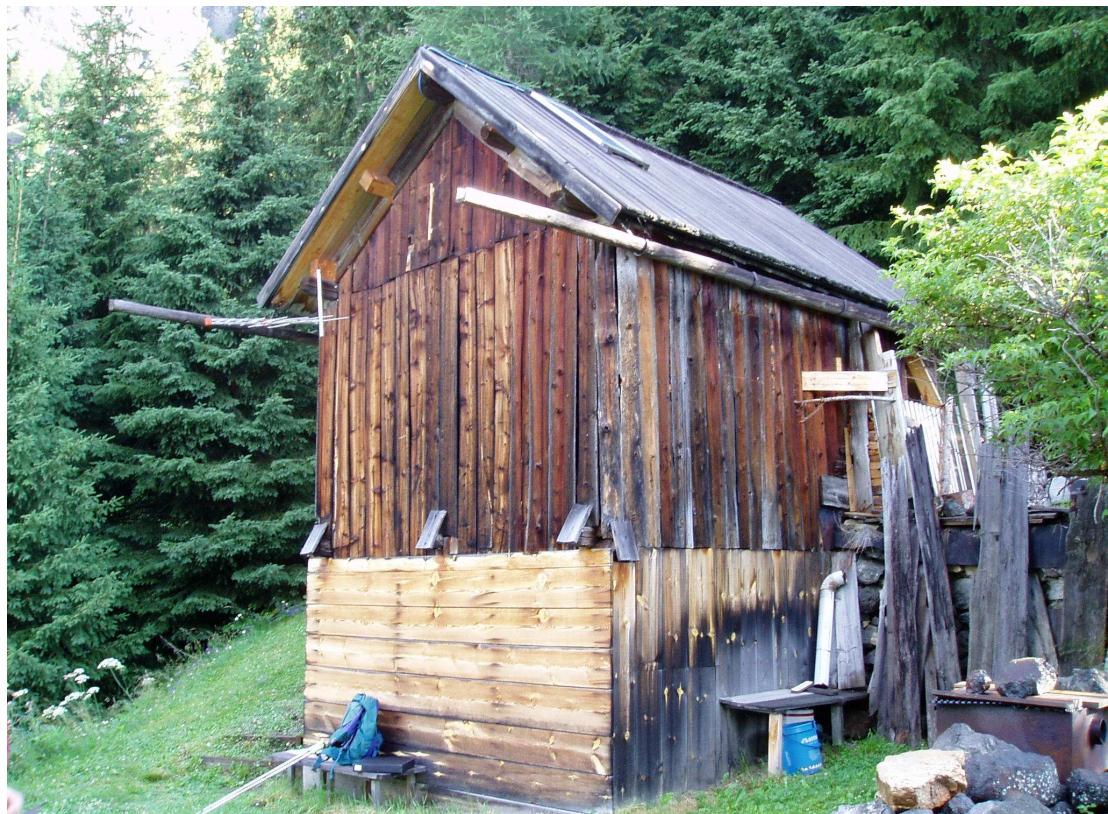
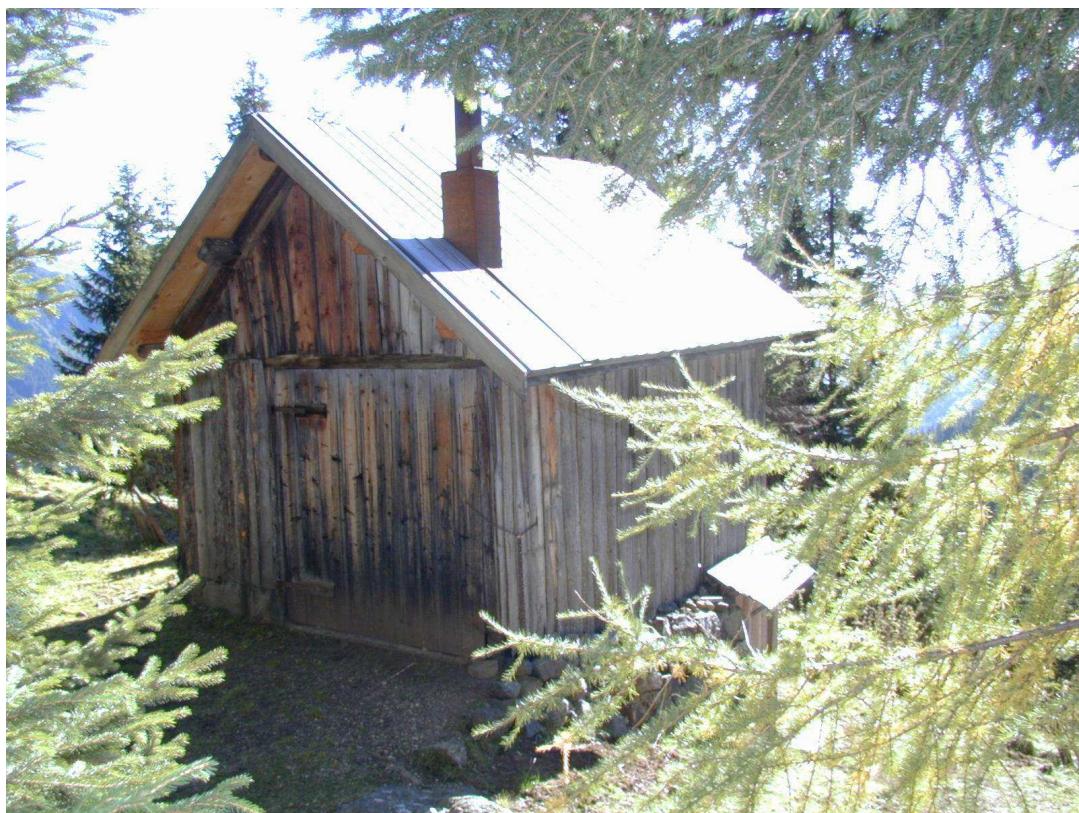
Dona.51

A N A L I S I E D I F I C I O R U R A L E			
1	Tipologia funzionale Edificio prevalentemente residenziale Edificio produttivo Edificio speciale Stalla Baita	A B C D E	Malga Abitazione con tabià e stalla Abitazione con tabià Tabià e stalla Tabià
2	Tipologia architettonica storica		Originale Modificata
3	Permanenza caratteri formali tradizionali	Volumetrici originali Costruttivi	Si No Si No
4	Degrado	Nullo Medio Elevato Ridotto a rudere Ridotto a sedime	
5	Grado di utilizzo	Pienamente utilizzato Parzialmente utilizzato In stato di abbandono	
6	Categoria di intervento prevista dal piano precedente Restauro Risanamento conservativo	R1 R2	Ristrutturazione edilizia Fontane
7	Note (presenza di stratificazioni storiche, rifacimenti e ristrutturazioni, elementi di pregio, considerazioni sulle aree di pertinenza) Manufatto in buono stato riadattato di recente. Manto in scandoloni, rifiniture in <i>arbugnes</i> su due lati.		R3 F

P R O G E T T O			
8	Categoria di intervento prevista	L.P. 22/91 art. 77bis	
	Restauro Risanamento conservativo	R1 R2	Ristrutturazione edilizia Sostituzione edilizia
9	Vincoli particolari Aumento volume Ricostruzione Vincoli particolari Struttura Manto copertura	Non consentito -- Mantenere la tipologia costruttiva Non ammessa sostituzione struttura Mantenere manto in scandole o scandoloni	R3 R4

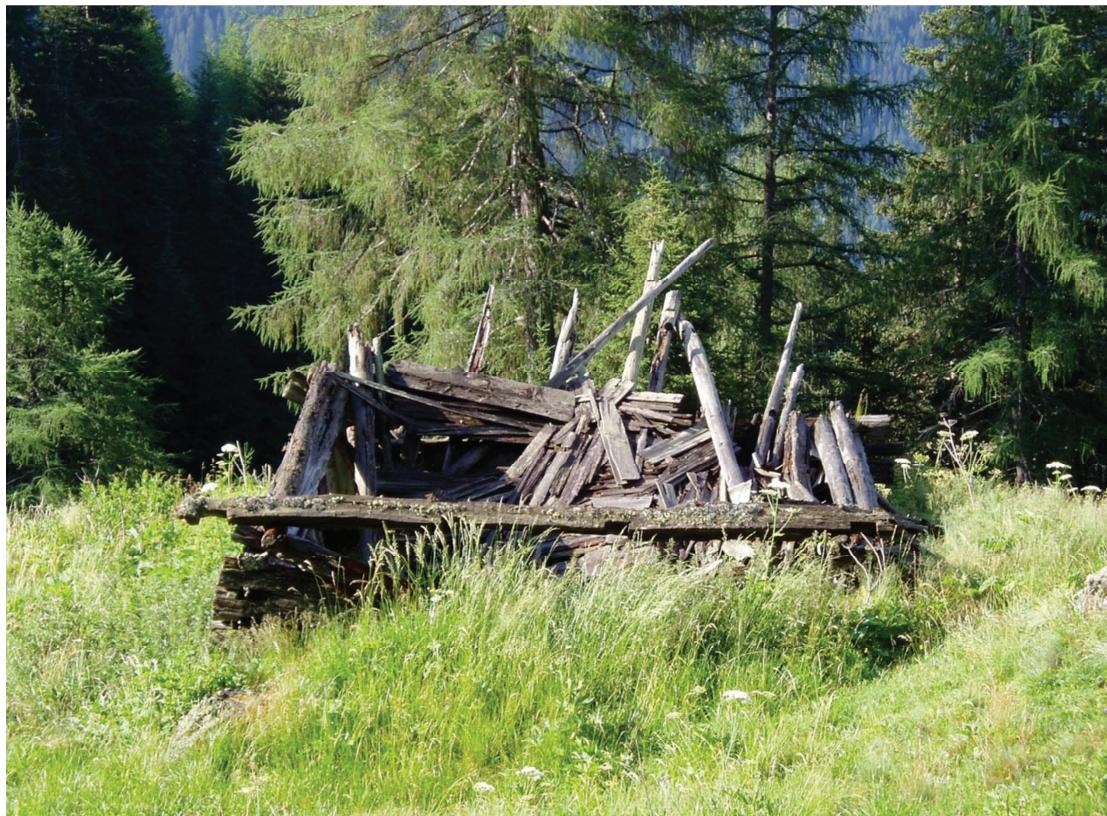
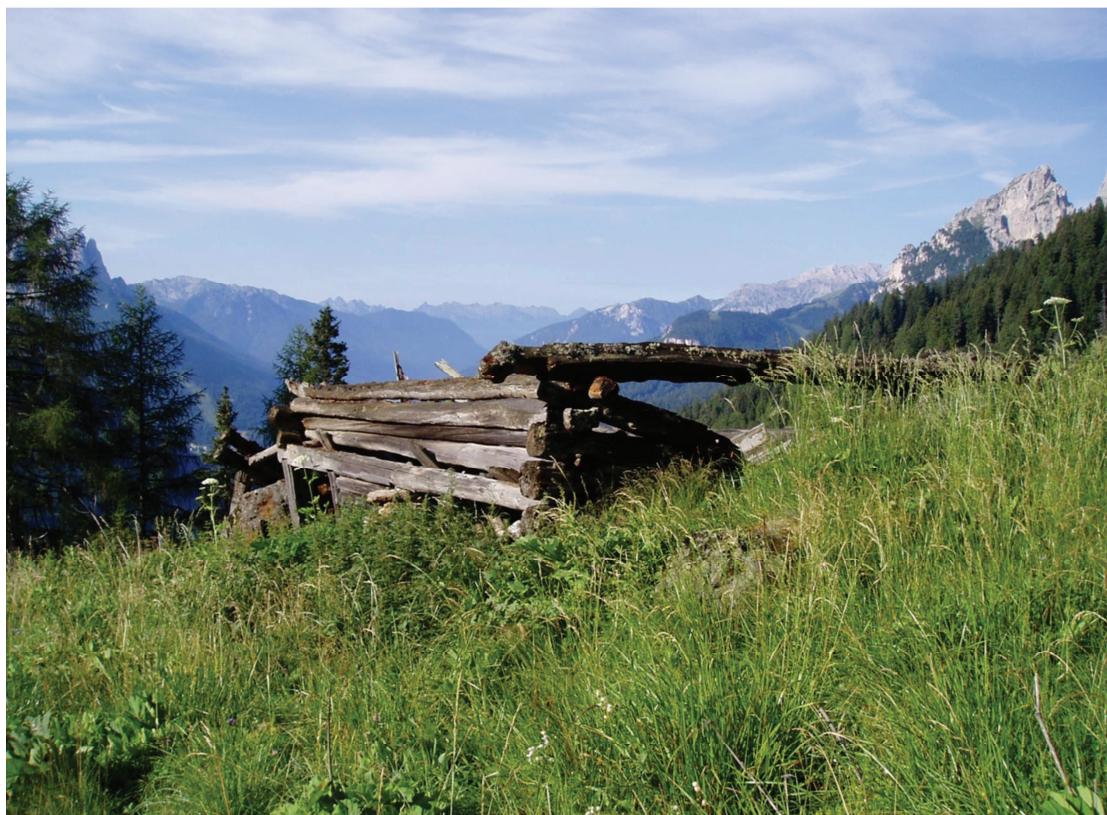
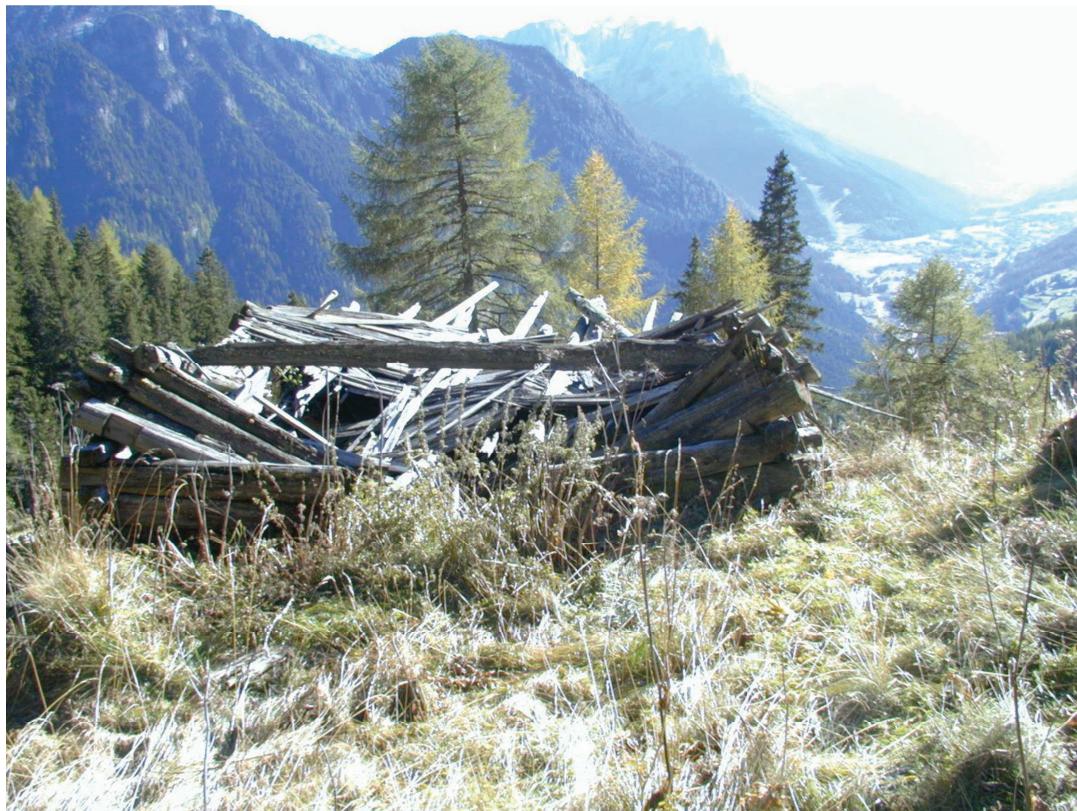
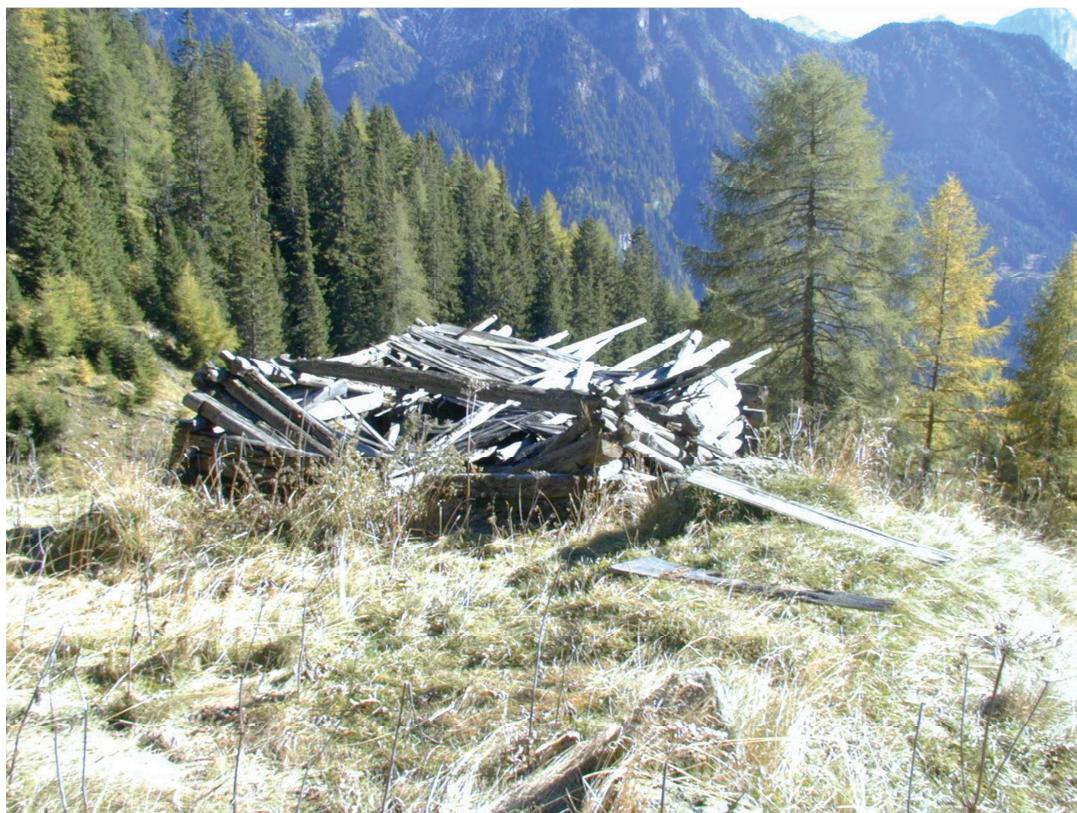
Dona.52

ANALISI EDIFICIO RURALE			
1	Tipologia funzionale		
	Edificio prevalentemente residenziale	A	Malga
	Edificio produttivo	B	Abitazione con tabià e stalla
	Edificio speciale	C	Abitazione con tabià
	Stalla	D	Tabià e stalla
	Baita	E	Tabià
		F	
		G	
		H	
		I	
		L	
2	Tipologia architettonica storica		
	Originale		
	Modificata		
3	Permanenza caratteri formali tradizionali		
	Volumetrici originali	Si	No
	Costruttivi	Si	No
4	Degrado		
	Nullo		
	Medio		
	Elevato		
	Ridotto a rudere		
	Ridotto a sedime		
5	Grado di utilizzo		
	Pienamente utilizzato		
	Parzialmente utilizzato		
	In stato di abbandono		
6	Categoria di intervento prevista dal piano precedente		
	Restauro	R1	Ristrutturazione edilizia
	Risanamento conservativo	R2	Fontane
7	Note (presenza di stratificazioni storiche, rifacimenti e ristrutturazioni, elementi di pregio, considerazioni sulle aree di pertinenza)		
	Manufatto abbandonato e privo di ogni manutenzione; il tetto e due pareti sono completamente crollati verso l'interno.

PROGETTO			
8	Categoria di intervento prevista	L.P. 22/91 art. 77bis	
	Restauro	R1	Ristrutturazione edilizia
	Risanamento conservativo	R2	Sostituzione edilizia
9	Vincoli particolari		
	Aumento volume	Non consentito	
	Ricostruzione	Non ammessa	
	Vincoli particolari	--	
	Struttura	--	
	Manto copertura	--

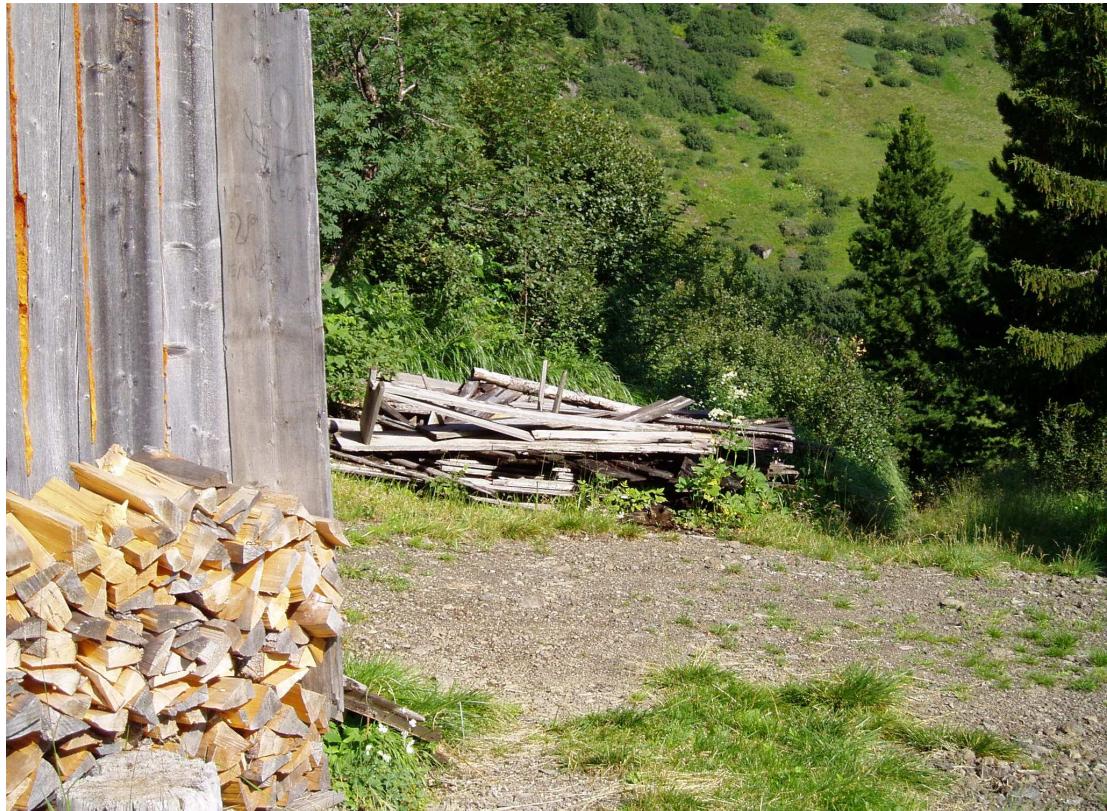
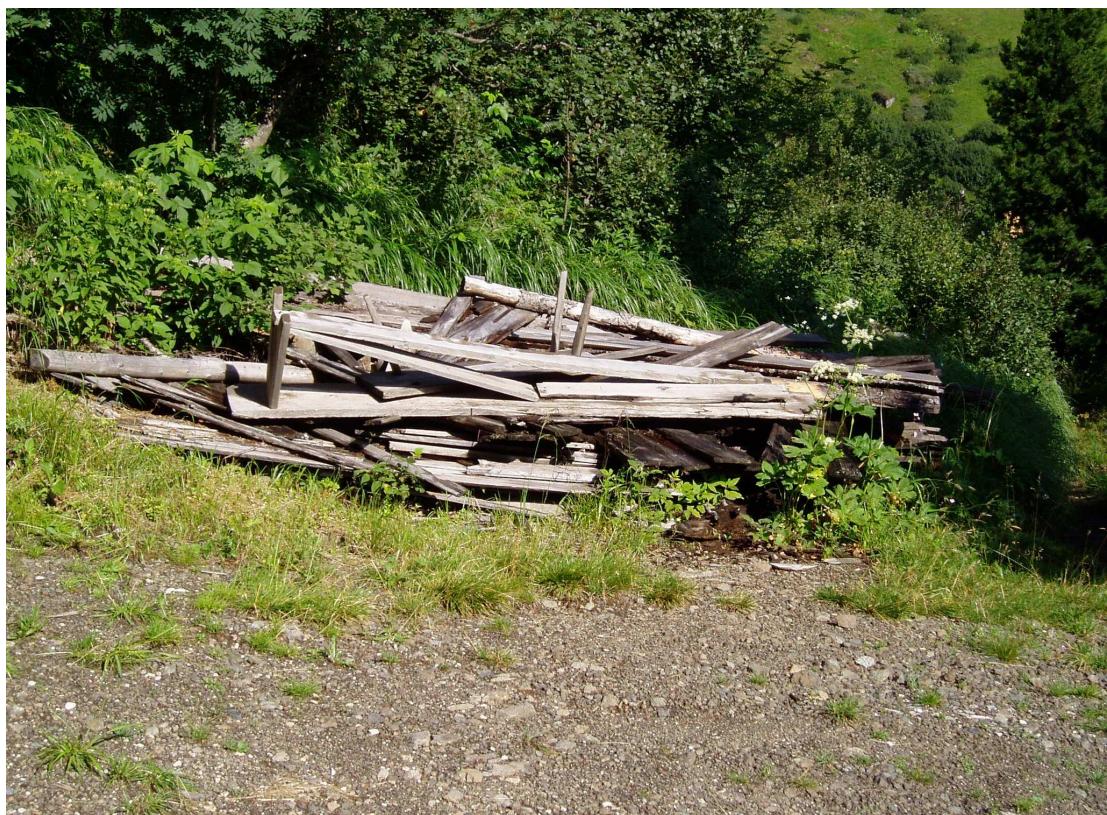
D 53

A N A L I S I E D I F I C I O R U R A L E			
1	Tipologia funzionale Edificio prevalentemente residenziale Edificio produttivo Edificio speciale Stalla Baita	A B C D E	Malga Abitazione con tabià e stalla Abitazione con tabià Tabià e stalla Tabià
2	Tipologia architettonica storica		Originale Modificata
3	Permanenza caratteri formali tradizionali	Volumetrici originali Costruttivi	Si No Si No
4	Degrado	Nullo Medio Elevato Ridotto a rudere Ridotto a sedime	
5	Grado di utilizzo	Pienamente utilizzato Parzialmente utilizzato In stato di abbandono	
6	Categoria di intervento prevista dal piano precedente	Restauro Risanamento conservativo	R1 R2 Ristrutturazione edilizia Fontane
7	Note (presenza di stratificazioni storiche, rifacimenti e ristrutturazioni, elementi di pregio, considerazioni sulle aree di pertinenza) Manufatto demolito.		R3 F

P R O G E T T O			
8	Categoria di intervento prevista	L.P. 22/91 art. 77bis	
	Restauro Risanamento conservativo	R1 R2	Ristrutturazione edilizia Sostituzione edilizia
9	Vincoli particolari Aumento volume Ricostruzione Vincoli particolari Struttura Manto copertura	Non consentito Non ammessa -- -- --	R3 R4

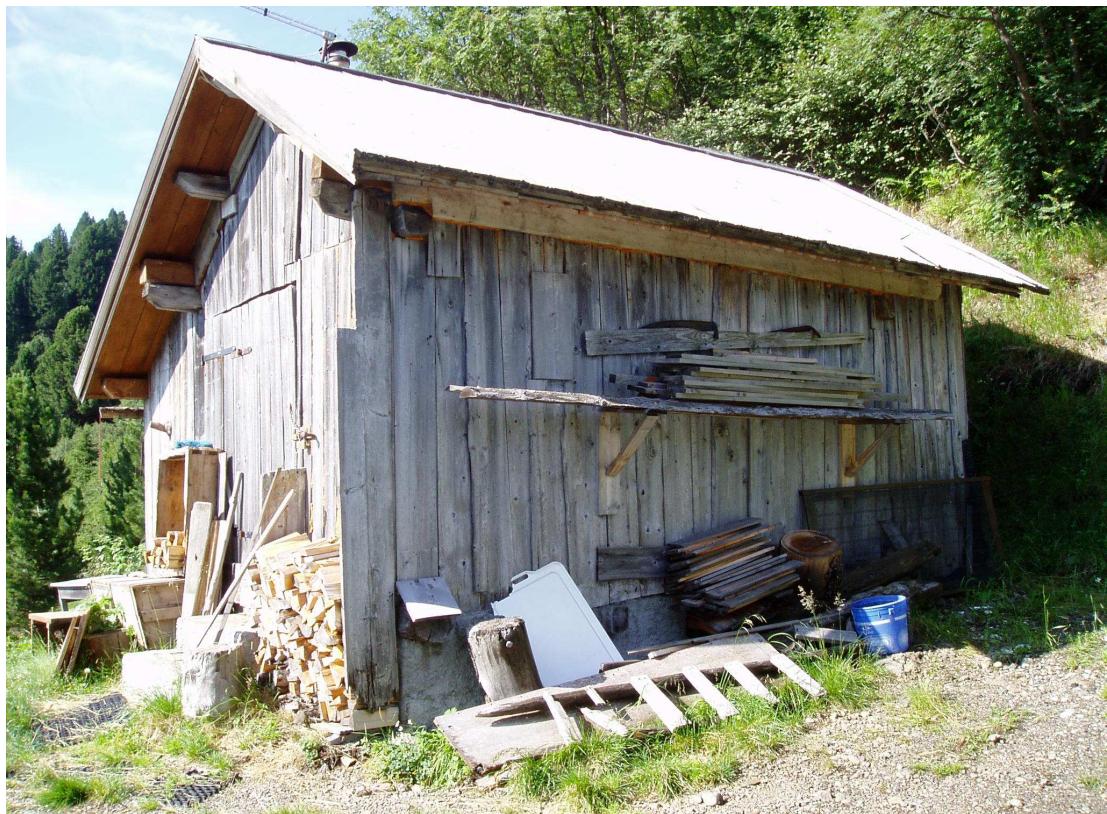
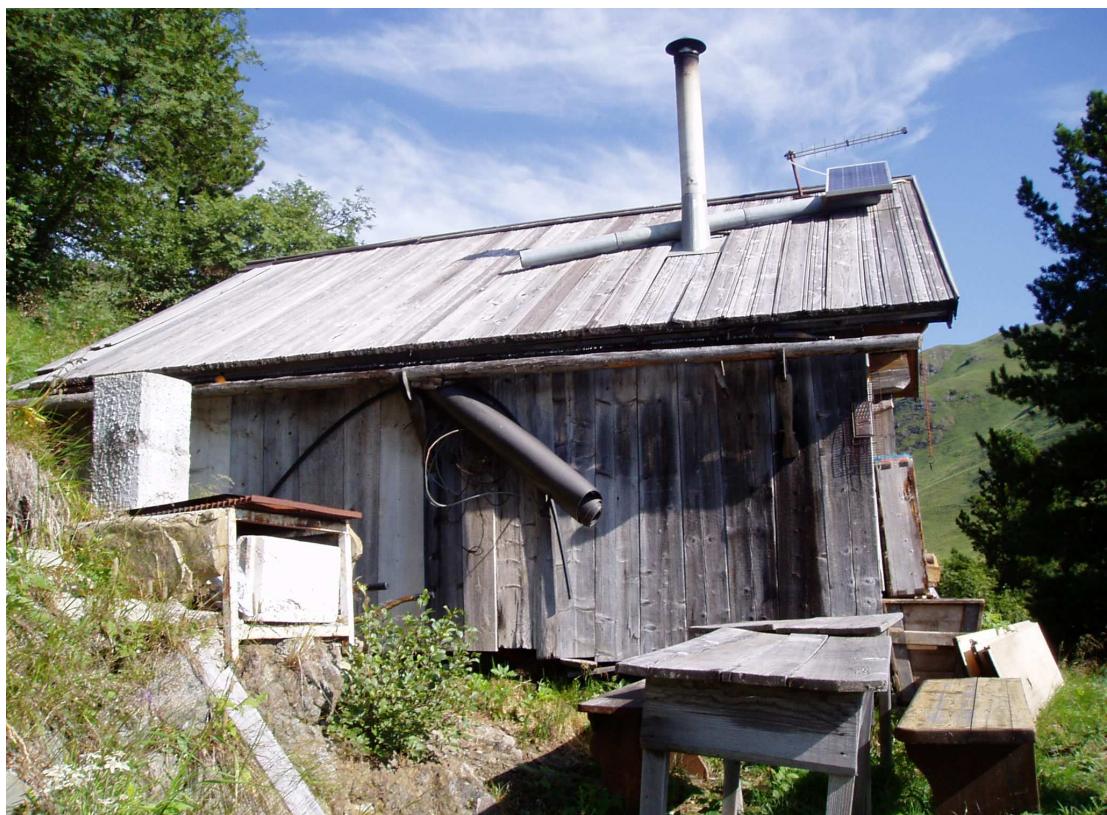
D 54

A N A L I S I E D I F I C I O R U R A L E			
1	Tipologia funzionale Edificio prevalentemente residenziale Edificio produttivo Edificio speciale Stalla Baita	A Malga B Abitazione con tabià e stalla C Abitazione con tabià D Tabià e stalla E Tabià	F G H I L
2	Tipologia architettonica storica	Originale Modificata	
3	Permanenza caratteri formali tradizionali	Volumetrici originali Costruttivi	Si No Si No
4	Degrado	Nullo Medio Elevato Ridotto a rudere Ridotto a sedime	
5	Grado di utilizzo	Pienamente utilizzato Parzialmente utilizzato In stato di abbandono	
6	Categoria di intervento prevista dal piano precedente Restauro Risanamento conservativo	R1 R2	Ristrutturazione edilizia Fontane R3 F
7	Note (presenza di stratificazioni storiche, rifacimenti e ristrutturazioni, elementi di pregio, considerazioni sulle aree di pertinenza) Manufatto in buono stato riadattato di recente. Copertura in tavole di larice.

P R O G E T T O			
8	Categoria di intervento prevista	L.P. 22/91 art. 77bis	
	Restauro Risanamento conservativo	R1 R2	Ristrutturazione edilizia Sostituzione edilizia R3 R4
9	Vincoli particolari Aumento volume Ricostruzione Vincoli particolari Struttura Manto copertura	Non consentito -- Mantenere la tipologia costruttiva Non ammessa parziale sostituzione struttura Mantenere manto in scandole o scandaloni

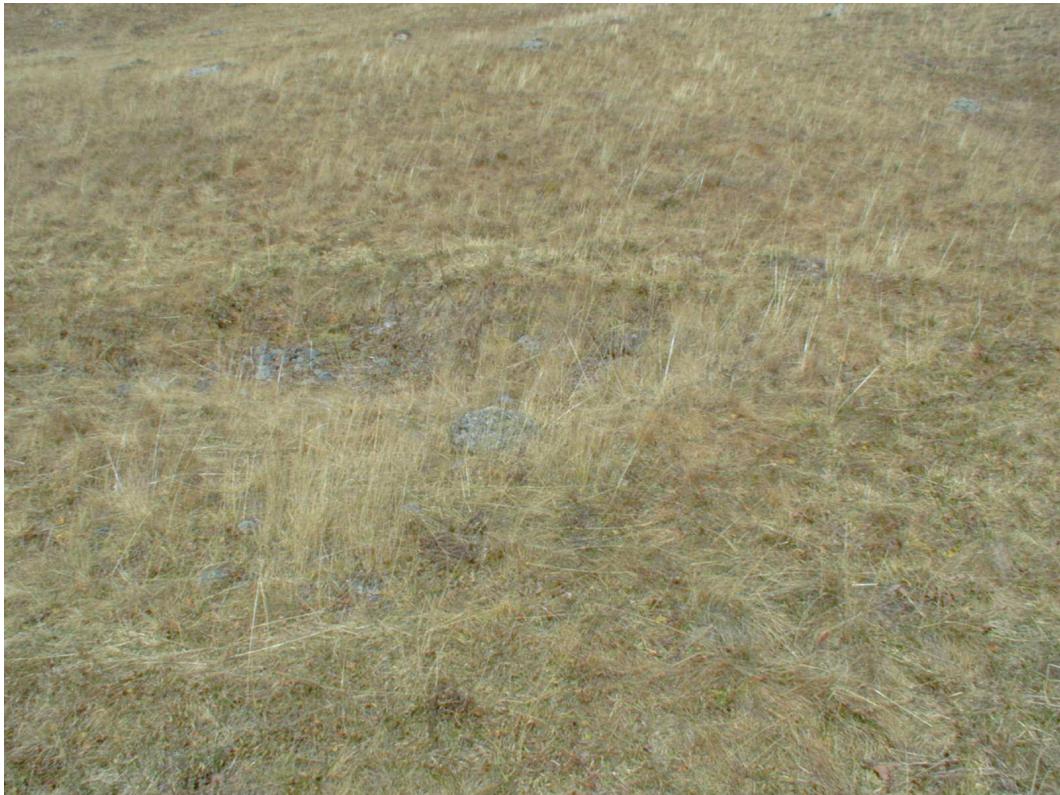
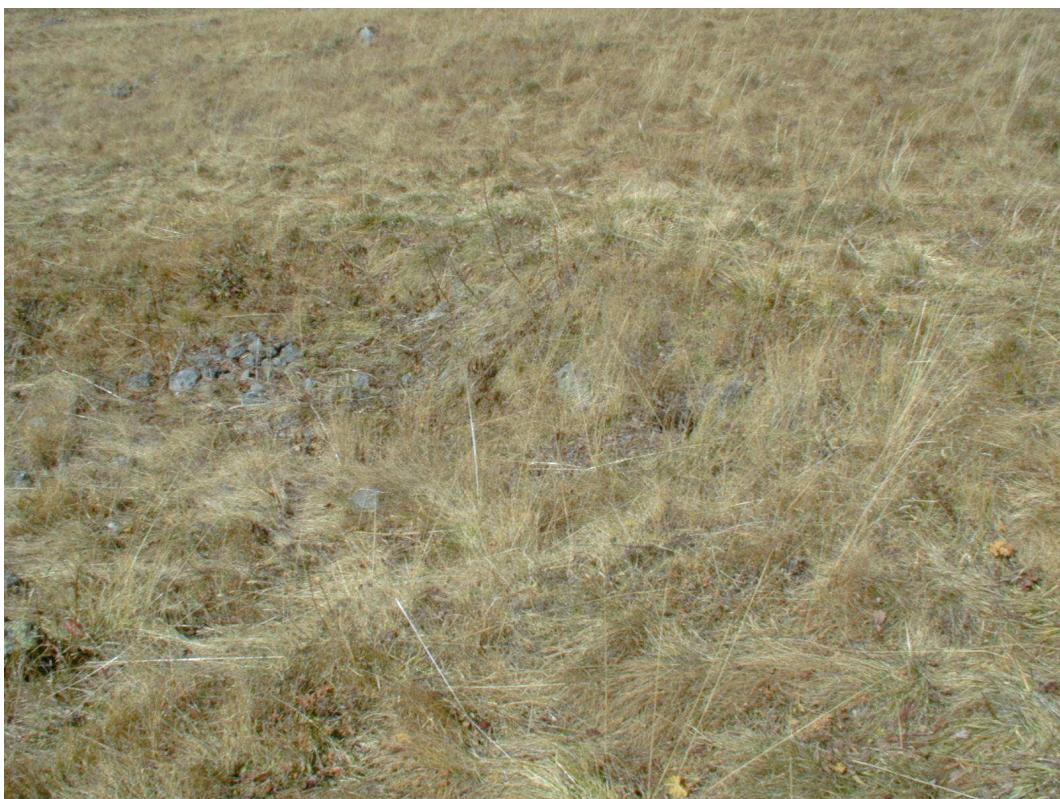
Numero progressivo	Dona.55
---------------------------	----------------

A N A L I S I E D I F I C I O R U R A L E			
1	Tipologia funzionale Edificio prevalentemente residenziale Edificio produttivo Edificio speciale Stalla Baita	A Malga B Abitazione con tabià e stalla C Abitazione con tabià D Tabià e stalla E Tabià	F G H I L
2	Tipologia architettonica storica	Originale Modificata	
3	Permanenza caratteri formali tradizionali	Volumetrici originali Costruttivi	Si No Si No
4	Degrado	Nullo Medio Elevato Ridotto a rudere Ridotto a sedime	
5	Grado di utilizzo	Pienamente utilizzato Parzialmente utilizzato In stato di abbandono	
6	Categoria di intervento prevista dal piano precedente	Restauro Risanamento conservativo	R1 Ristrutturazione edilizia R2 Fontane
7	Note (presenza di stratificazioni storiche, rifacimenti e ristrutturazioni, elementi di pregio, considerazioni sulle aree di pertinenza) Manufatto ridotto a sedime pressoché inesistente.		R3 F

P R O G E T T O			
8	Categoria di intervento prevista	L.P. 22/91 art. 77bis	
	Restauro Risanamento conservativo	R1 Ristrutturazione edilizia R2 Sostituzione edilizia	R3 R4
9	Vincoli particolari Aumento volume Ricostruzione Vincoli particolari Struttura Manto copertura	Non consentito Non ammessa -- -- --
