Val de Dona**Numero progressivo****D 30****P. ed.****279/2**

A N A L I S I E D I F I C I O R U R A L E			
1	Tipologia funzionale Edificio prevalentemente residenziale Edificio produttivo Edificio speciale Stalla Baita	<input type="checkbox"/> A Malga <input type="checkbox"/> B Abitazione con tabià e stalla <input type="checkbox"/> C Abitazione con tabià <input type="checkbox"/> D Tabià e stalla <input type="checkbox"/> E Tabià	<input type="checkbox"/> F <input type="checkbox"/> G <input type="checkbox"/> H <input type="checkbox"/> I <input type="checkbox"/> L
2	Tipologia architettonica storica Originale Modificata		<input type="checkbox"/>
3	Permanenza caratteri formali tradizionali Volumetrici originali Costruttivi	<input type="checkbox"/> Si <input type="checkbox"/> Si	<input type="checkbox"/> No <input type="checkbox"/>
4	Degrado Nullo Medio Elevato Ridotto a rudere Ridotto a sedime		<input type="checkbox"/> <input type="checkbox"/> <input type="checkbox"/> <input type="checkbox"/> <input type="checkbox"/>

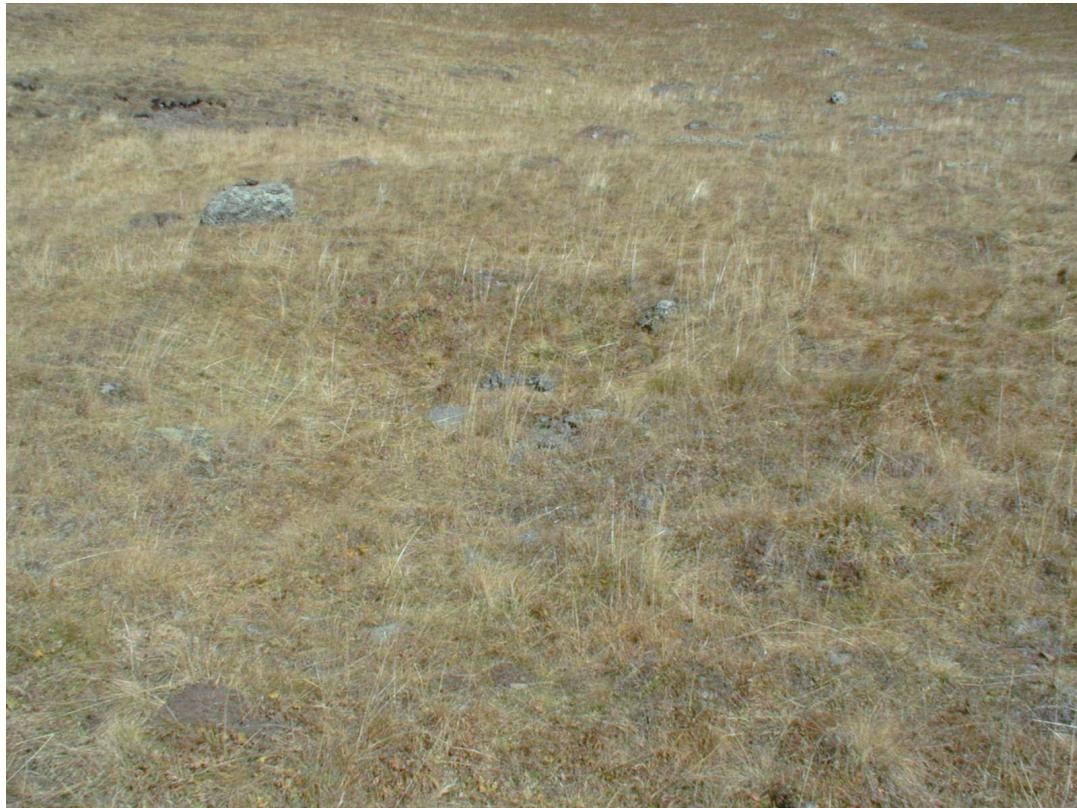
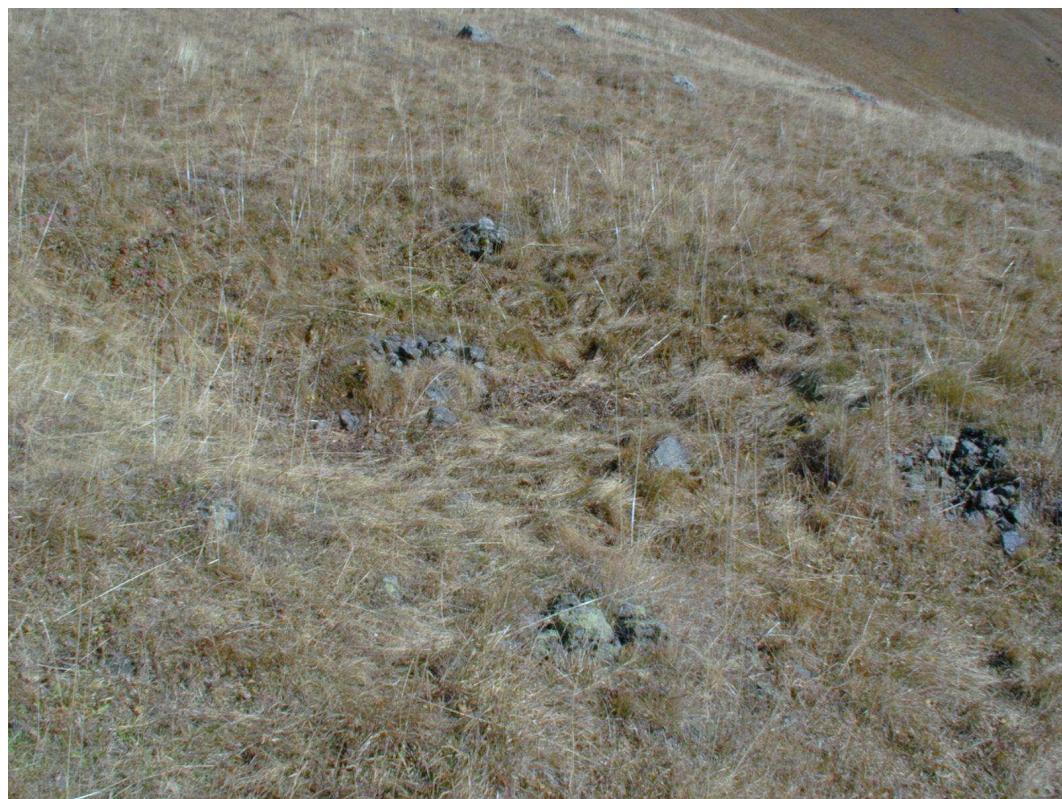
Numero progressivo	Dona.56
---------------------------	----------------

A N A L I S I E D I F I C I O R U R A L E			
1	Tipologia funzionale Edificio prevalentemente residenziale Edificio produttivo Edificio speciale Stalla Baita	A Malga B Abitazione con tabià e stalla C Abitazione con tabià D Tabià e stalla E Tabià	F G H I L
2	Tipologia architettonica storica	Originale Modificata	
3	Permanenza caratteri formali tradizionali	Volumetrici originali Costruttivi	Si No Si No
4	Degrado	Nullo Medio Elevato Ridotto a rudere Ridotto a sedime	
5	Grado di utilizzo	Pienamente utilizzato Parzialmente utilizzato In stato di abbandono	
6	Categoria di intervento prevista dal piano precedente Restauro Risanamento conservativo	R1 R2	Ristrutturazione edilizia Fontane
7	Note (presenza di stratificazioni storiche, rifacimenti e ristrutturazioni, elementi di pregio, considerazioni sulle aree di pertinenza) Manufatto ridotto a sedime pressoché inesistente.		R3 F

P R O G E T T O			
8	Categoria di intervento prevista	L.P. 22/91 art. 77bis	
	Restauro Risanamento conservativo	R1 R2	Ristrutturazione edilizia Sostituzione edilizia
9	Vincoli particolari Aumento volume Ricostruzione Vincoli particolari Struttura Manto copertura	Non consentito Non ammessa -- -- --	R3 R4

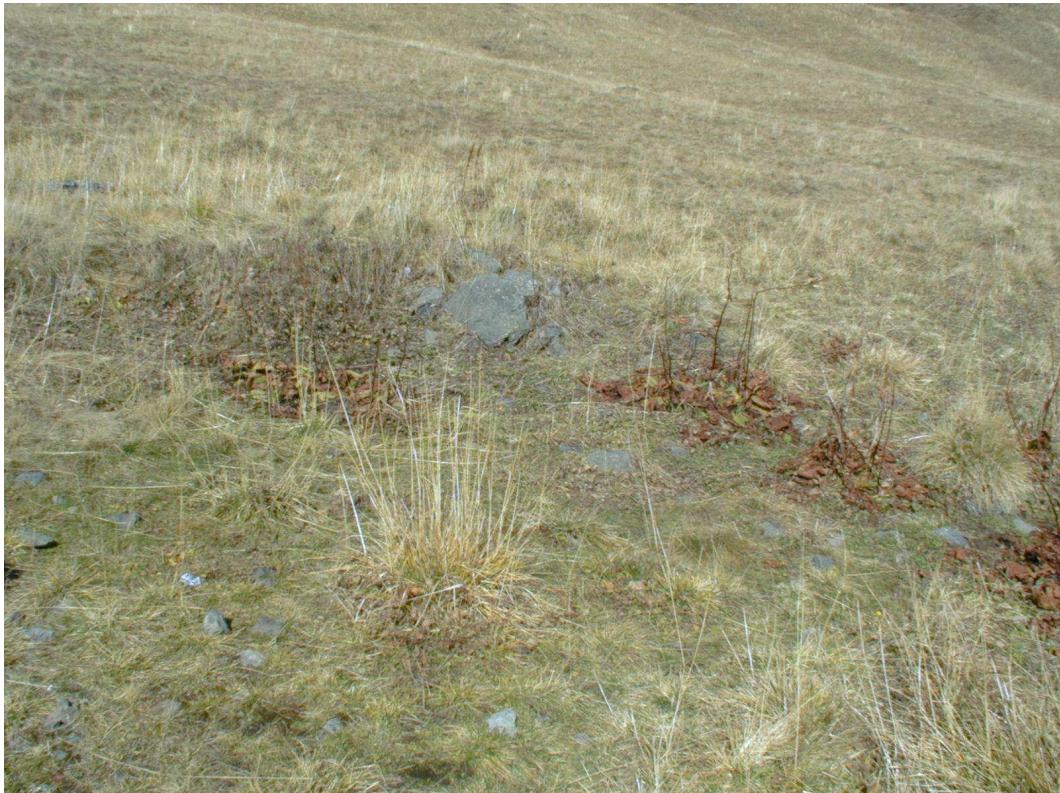
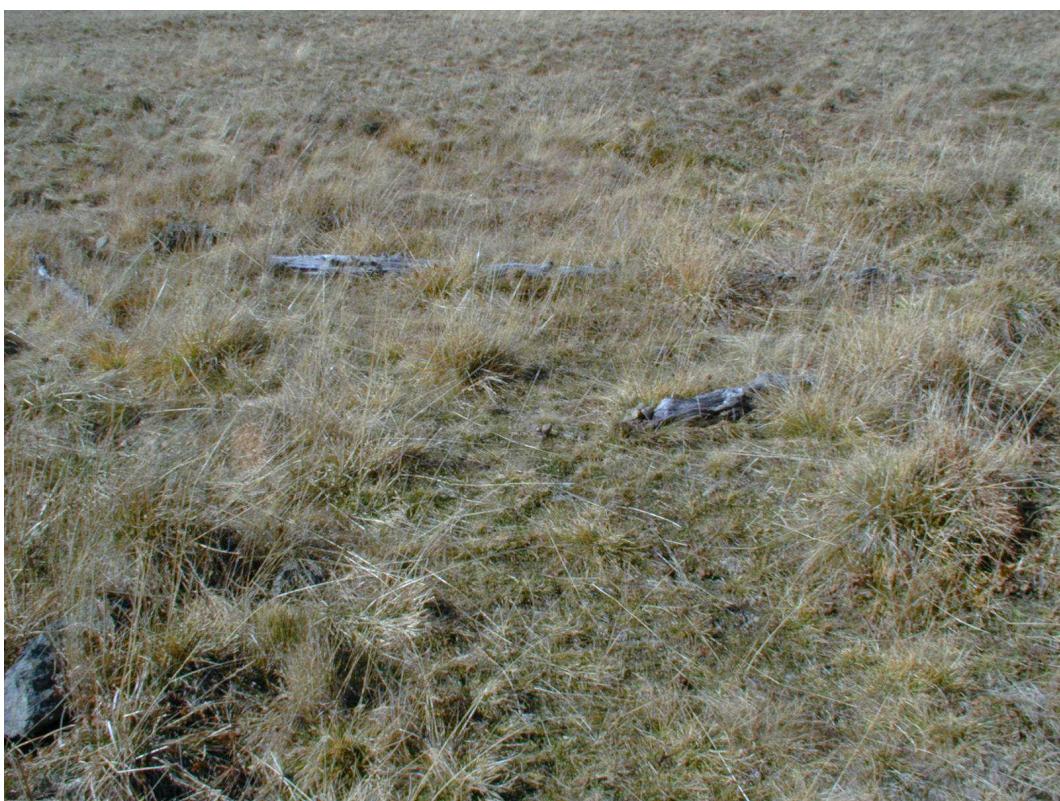
Numero progressivo	Dona.57
---------------------------	----------------

A N A L I S I E D I F I C I O R U R A L E			
1	Tipologia funzionale Edificio prevalentemente residenziale Edificio produttivo Edificio speciale Stalla Baita	A Malga B Abitazione con tabià e stalla C Abitazione con tabià D Tabià e stalla E Tabià	F G H I L
2	Tipologia architettonica storica	Originale Modificata	
3	Permanenza caratteri formali tradizionali	Volumetrici originali Costruttivi	Si No Si No
4	Degrado	Nullo Medio Elevato Ridotto a rudere Ridotto a sedime	
5	Grado di utilizzo	Pienamente utilizzato Parzialmente utilizzato In stato di abbandono	
6	Categoria di intervento prevista dal piano precedente Restauro Risanamento conservativo	R1 R2	Ristrutturazione edilizia Fontane R3 F
7	Note (presenza di stratificazioni storiche, rifacimenti e ristrutturazioni, elementi di pregio, considerazioni sulle aree di pertinenza) Manufatto ridotto a sedime, con alcuni elementi lignei ancora visibili.

P R O G E T T O			
8	Categoria di intervento prevista	L.P. 22/91 art. 77bis	
	Restauro Risanamento conservativo	R1 R2	Ristrutturazione edilizia Sostituzione edilizia R3 R4
9	Vincoli particolari Aumento volume Ricostruzione Vincoli particolari Struttura Manto copertura	Non consentito Non ammessa -- -- --

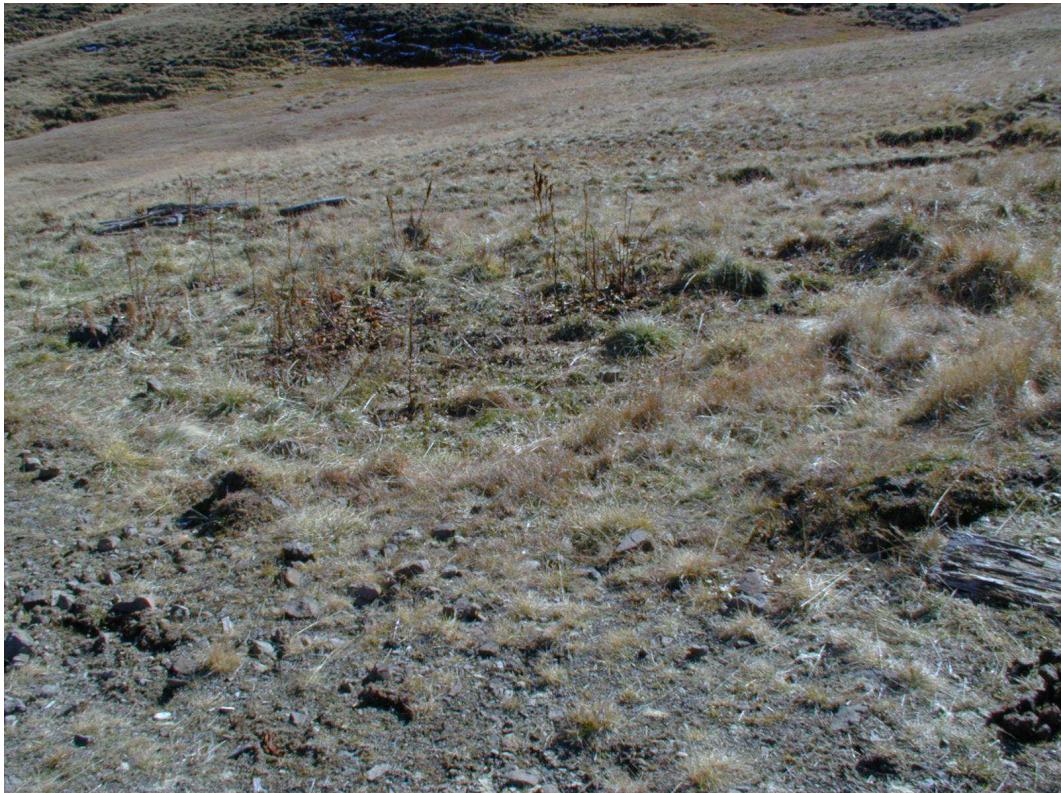
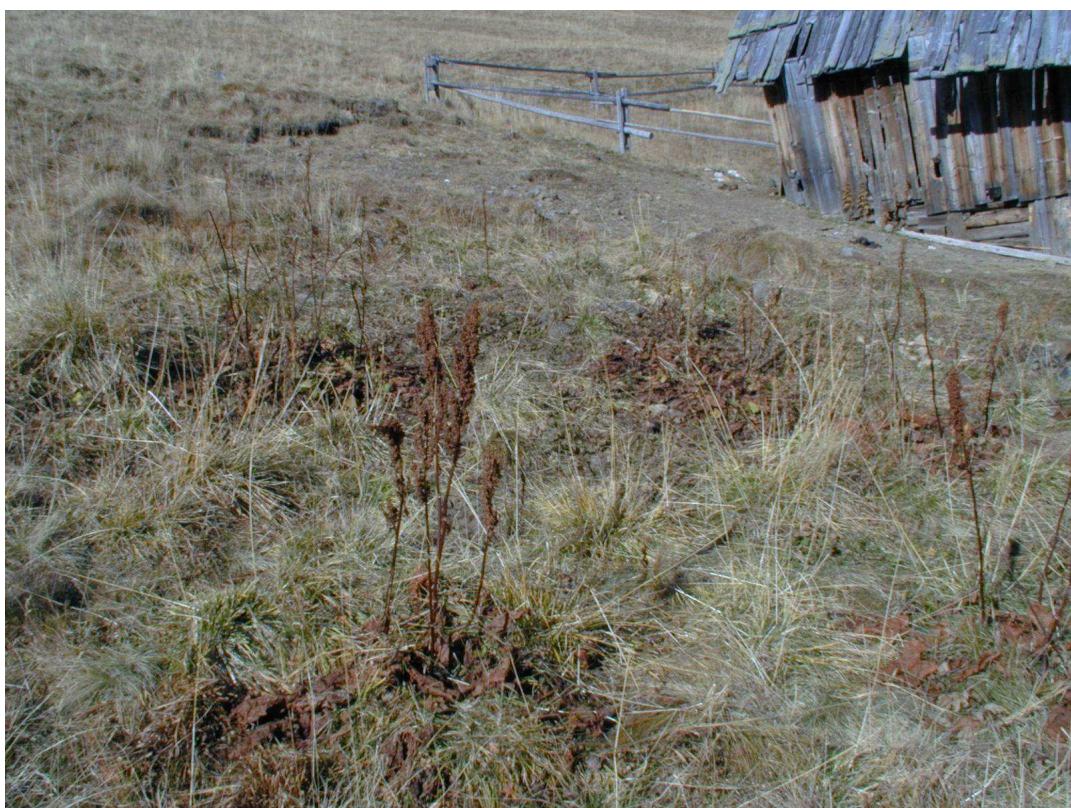
Numero progressivo	Dona.58
---------------------------	----------------

A N A L I S I E D I F I C I O R U R A L E			
1	Tipologia funzionale Edificio prevalentemente residenziale Edificio produttivo Edificio speciale Stalla Baita	A Malga B Abitazione con tabià e stalla C Abitazione con tabià D Tabià e stalla E Tabià	F G H I L
2	Tipologia architettonica storica	Originale Modificata	
3	Permanenza caratteri formali tradizionali	Volumetrici originali Costruttivi	Si No Si No
4	Degrado	Nullo Medio Elevato Ridotto a rudere Ridotto a sedime	
5	Grado di utilizzo	Pienamente utilizzato Parzialmente utilizzato In stato di abbandono	
6	Categoria di intervento prevista dal piano precedente Restauro Risanamento conservativo	R1 R2	Ristrutturazione edilizia Fontane R3 F
7	Note (presenza di stratificazioni storiche, rifacimenti e ristrutturazioni, elementi di pregio, considerazioni sulle aree di pertinenza) Manufatto ridotto a sedime pressoché inesistente.

P R O G E T T O			
8	Categoria di intervento prevista	L.P. 22/91 art. 77bis	
	Restauro Risanamento conservativo	R1 R2	Ristrutturazione edilizia Sostituzione edilizia R3 R4
9	Vincoli particolari Aumento volume Ricostruzione Vincoli particolari Struttura Manto copertura	Non consentito Non ammessa -- -- --

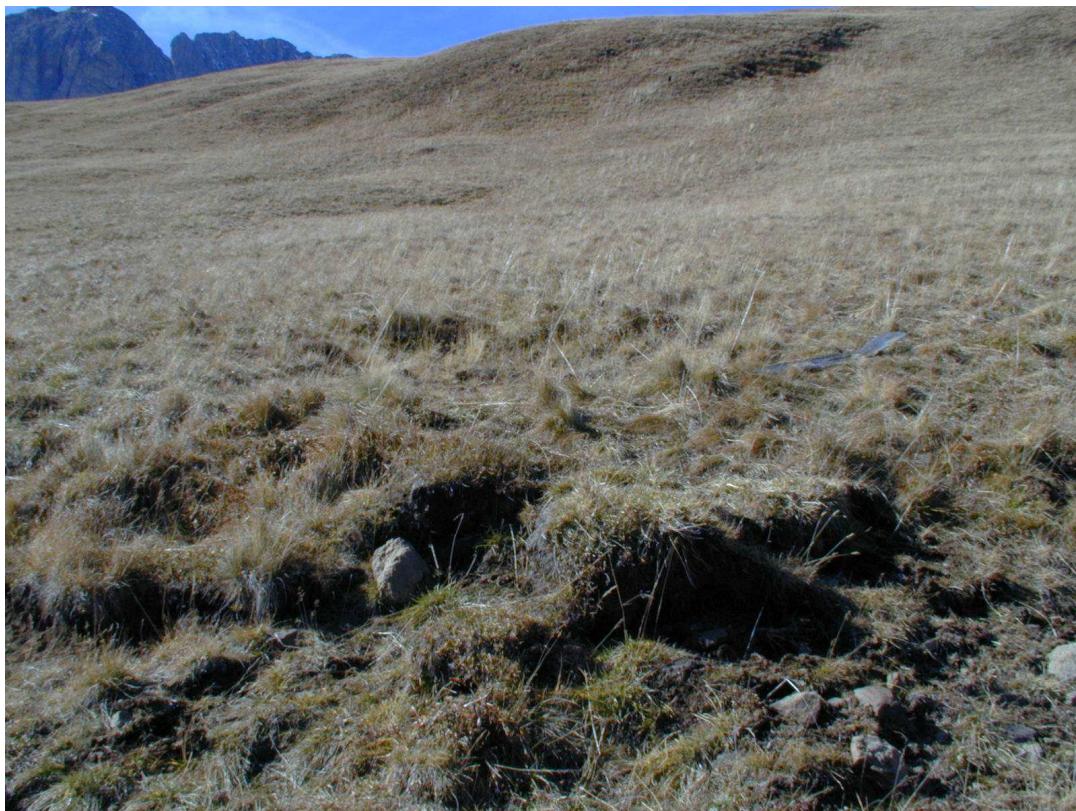
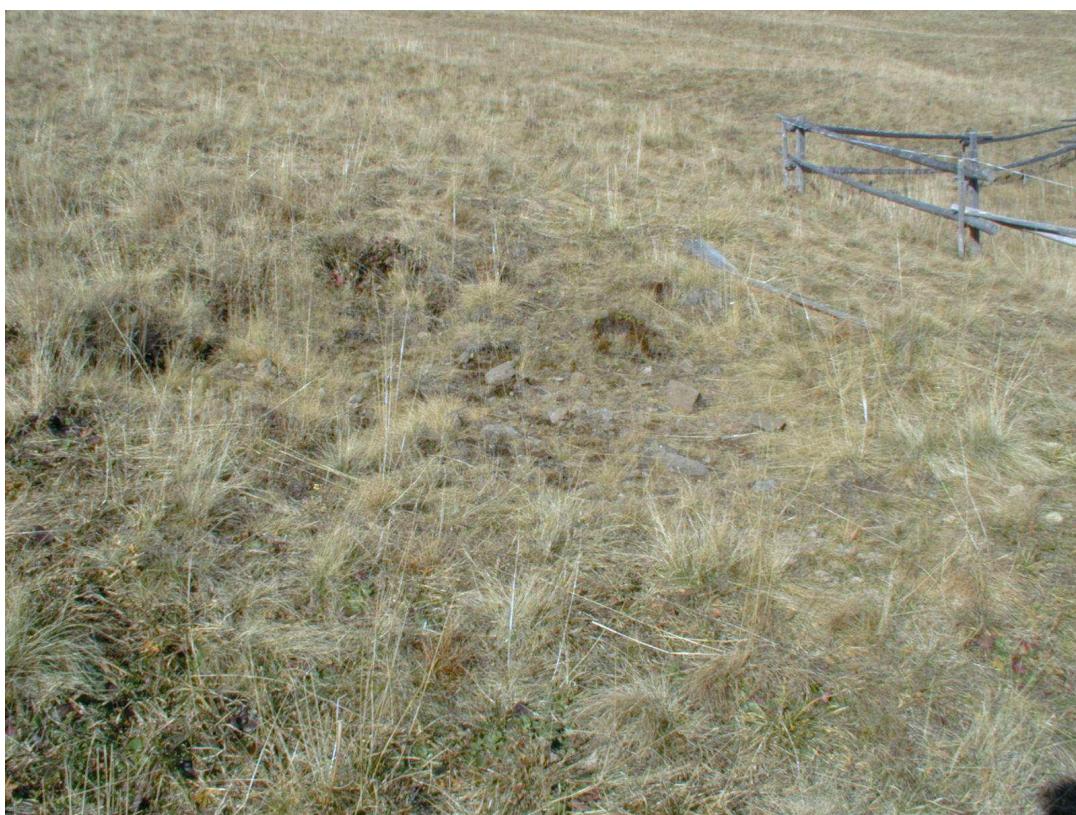
Numero progressivo	Dona.59
---------------------------	----------------

A N A L I S I E D I F I C I O R U R A L E			
1	Tipologia funzionale Edificio prevalentemente residenziale Edificio produttivo Edificio speciale Stalla Baita	A Malga B Abitazione con tabià e stalla C Abitazione con tabià D Tabià e stalla E Tabià	F G H I L
2	Tipologia architettonica storica	Originale Modificata	
3	Permanenza caratteri formali tradizionali	Volumetrici originali Costruttivi	Si No Si No
4	Degrado	Nullo Medio Elevato Ridotto a rudere Ridotto a sedime	
5	Grado di utilizzo	Pienamente utilizzato Parzialmente utilizzato In stato di abbandono	
6	Categoria di intervento prevista dal piano precedente Restauro Risanamento conservativo	R1 R2	Ristrutturazione edilizia Fontane R3 F
7	Note (presenza di stratificazioni storiche, rifacimenti e ristrutturazioni, elementi di pregio, considerazioni sulle aree di pertinenza) Manufatto ridotto a sedime pressoché inesistente.

P R O G E T T O			
8	Categoria di intervento prevista	L.P. 22/91 art. 77bis	
	Restauro Risanamento conservativo	R1 R2	Ristrutturazione edilizia Sostituzione edilizia R3 R4
9	Vincoli particolari Aumento volume Ricostruzione Vincoli particolari Struttura Manto copertura	Non consentito Non ammessa -- -- --
