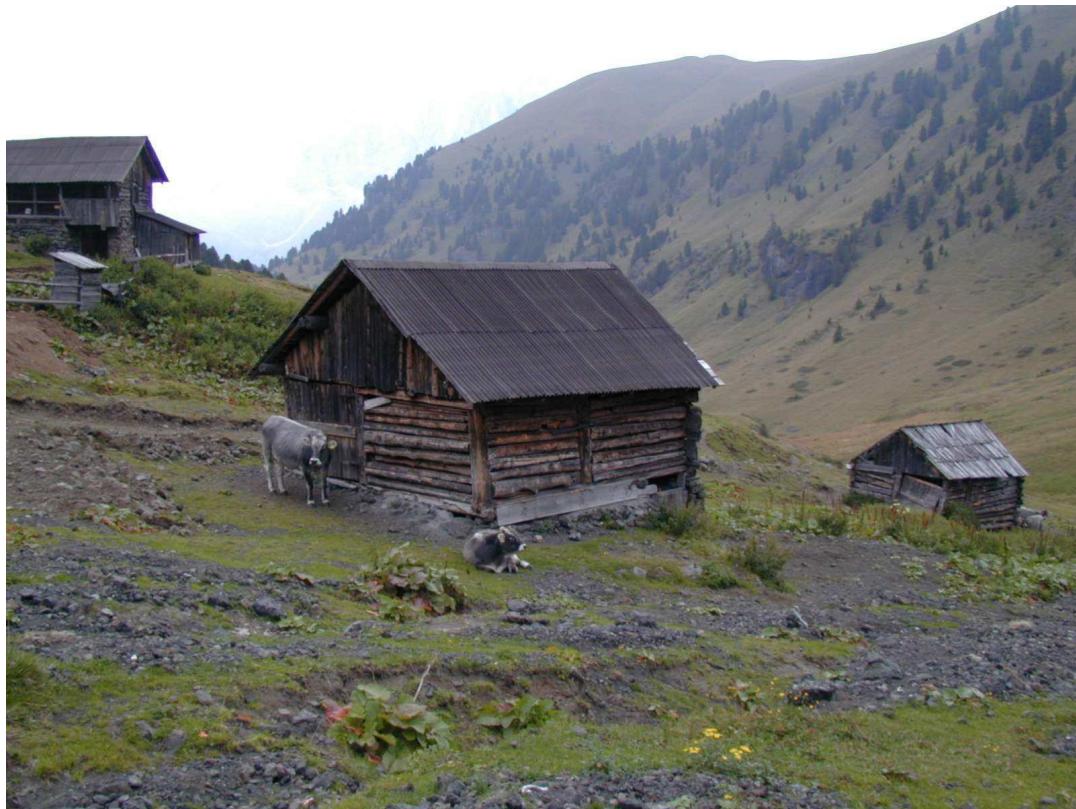
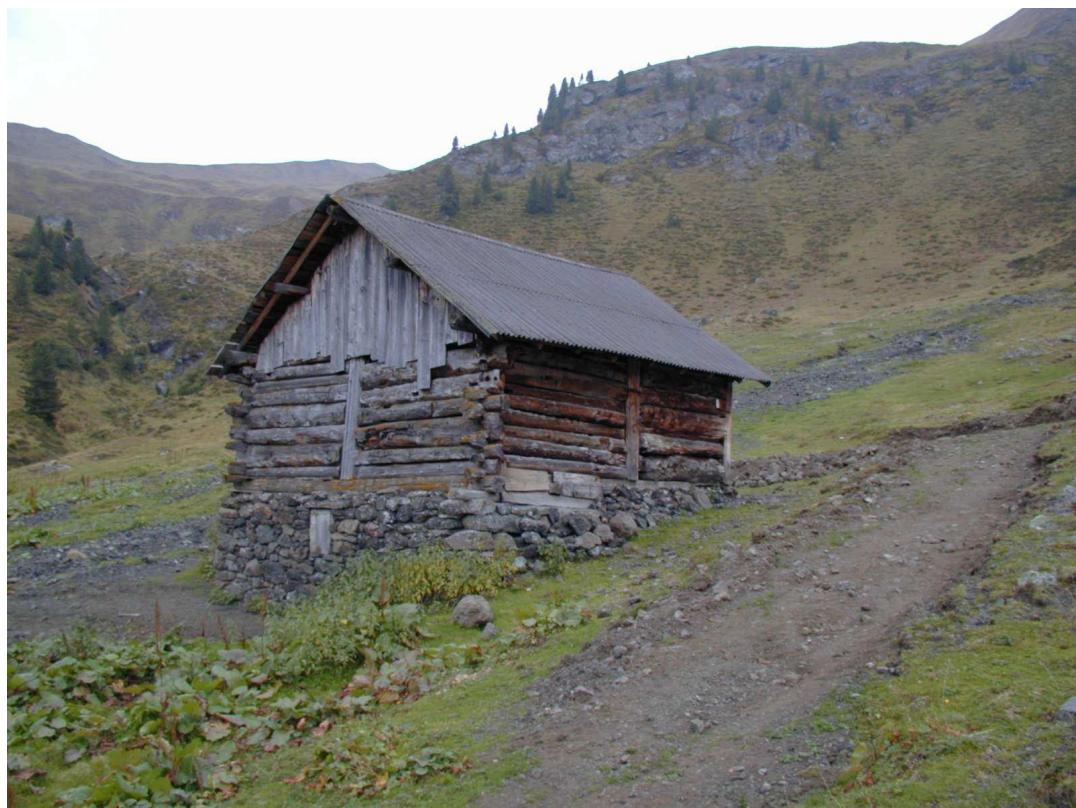
Grep.01

A N A L I S I E D I F I C I O R U R A L E			
1	Tipologia funzionale Edificio prevalentemente residenziale Edificio produttivo Edificio speciale Stalla Baita	A Malga B Abitazione con tabià e stalla C Abitazione con tabià D Tabià e stalla E Tabià	F G H I L
2	Tipologia architettonica storica	Originale Modificata	
3	Permanenza caratteri formali tradizionali	Volumetrici originali Costruttivi	Si No Si No
4	Degrado	Nullo Medio Elevato Ridotto a rudere Ridotto a sedime	
5	Grado di utilizzo	Pienamente utilizzato Parzialmente utilizzato In stato di abbandono	
6	Categoria di intervento prevista dal piano precedente	Restauro Risanamento conservativo	R1 Ristrutturazione edilizia R2 Fontane
7	Note (presenza di stratificazioni storiche, rifacimenti e ristrutturazioni, elementi di pregio, considerazioni sulle aree di pertinenza) Manufatto in buone condizioni, con copertura in onduline.		R3 F

P R O G E T T O			
8	Categoria di intervento prevista	L.P. 22/91 art. 77bis	
	Restauro Risanamento conservativo	R1 Ristrutturazione edilizia R2 Sostituzione edilizia	R3 R4
9	Vincoli particolari Aumento volume Ricostruzione Vincoli particolari Struttura Manto copertura	Non consentito -- Mantenere la tipologia in blockbau Non ammessa sostituzione blockbau Ripristinare manto in scandole o scandaloni

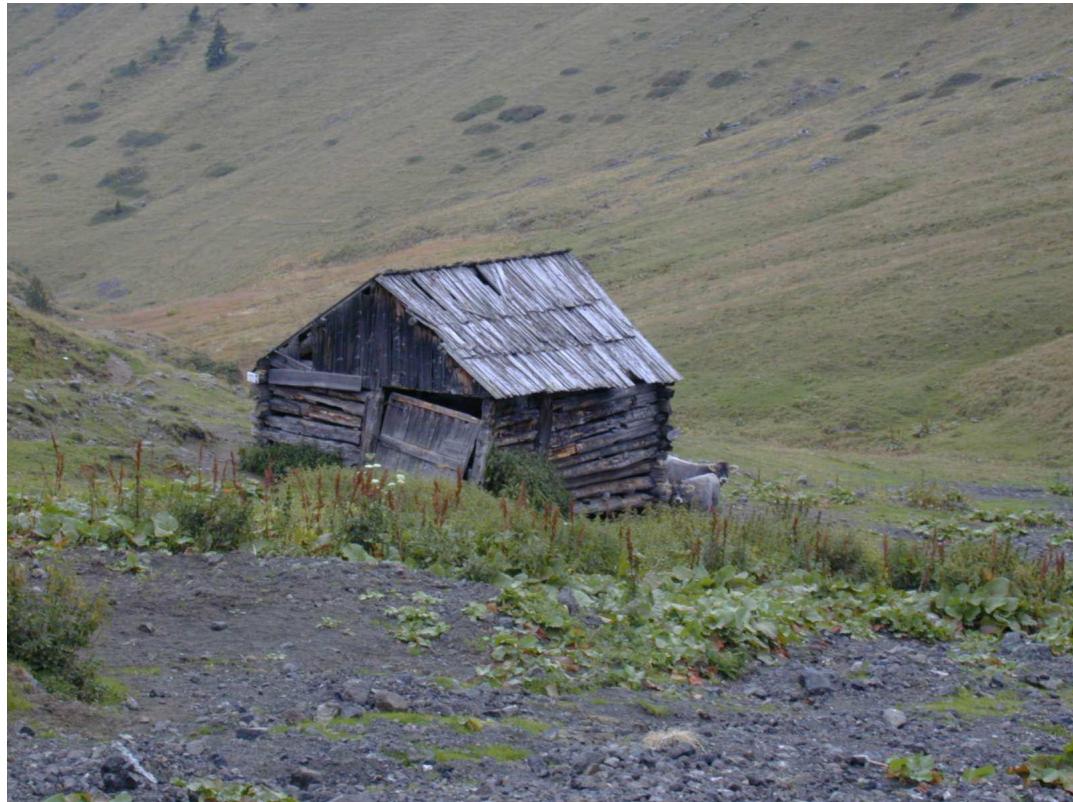
Numero progressivo	Grep.02
---------------------------	----------------

A N A L I S I E D I F I C I O R U R A L E			
1	Tipologia funzionale Edificio prevalentemente residenziale Edificio produttivo Edificio speciale Stalla Baita	A Malga B Abitazione con tabià e stalla C Abitazione con tabià D Tabià e stalla E Tabià	F G H I L
2	Tipologia architettonica storica	Originale Modificata	
3	Permanenza caratteri formali tradizionali	Volumetrici originali Costruttivi	Si No Si No
4	Degrado	Nullo Medio Elevato Ridotto a rudere Ridotto a sedime	
5	Grado di utilizzo	Pienamente utilizzato Parzialmente utilizzato In stato di abbandono	
6	Categoria di intervento prevista dal piano precedente	Restauro Risanamento conservativo	R1 Ristrutturazione edilizia R2 Fontane
7	Note (presenza di stratificazioni storiche, rifacimenti e ristrutturazioni, elementi di pregio, considerazioni sulle aree di pertinenza) Manufatto in discrete condizioni, copertura in scandaloni.		R3 F

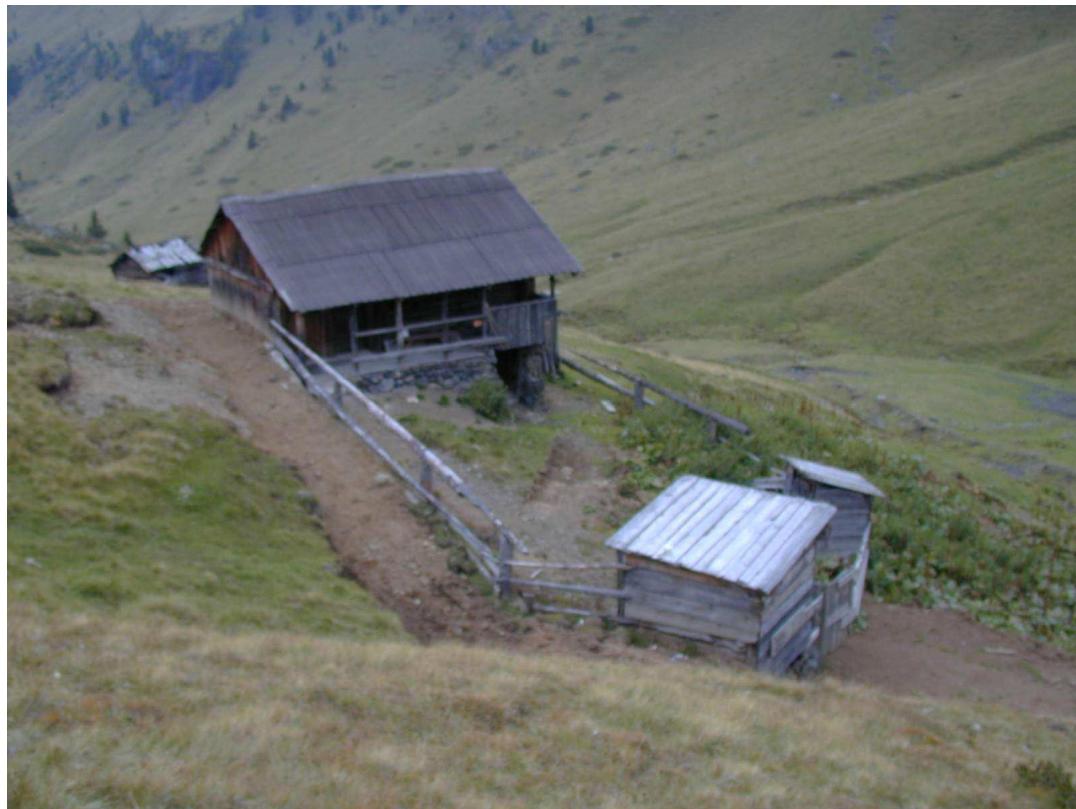
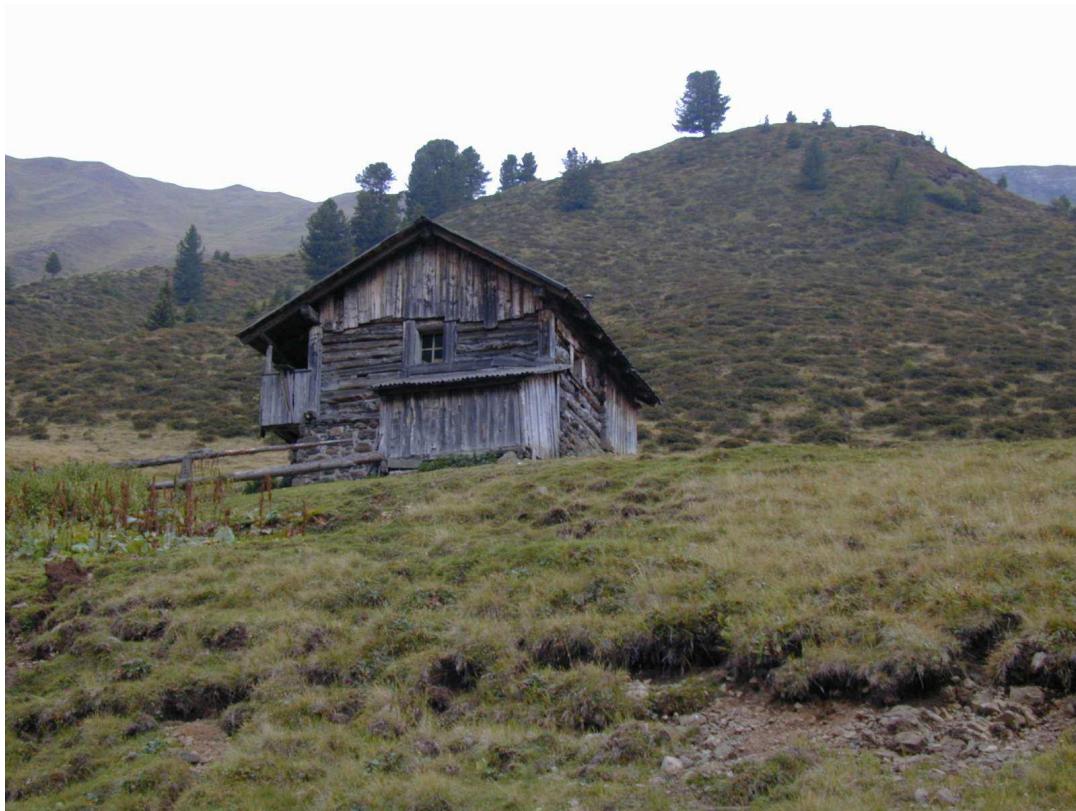
Val de Grepà**Numero progressivo****S 03****P. ed.****214**

A N A L I S I E D I F I C I O R U R A L E			
1	Tipologia funzionale Edificio prevalentemente residenziale Edificio produttivo Edificio speciale Stalla Baita	A B C D E	Malga Abitazione con tabià e stalla Abitazione con tabià Tabià e stalla Tabià
2	Tipologia architettonica storica		Originale Modificata
3	Permanenza caratteri formali tradizionali	Volumetrici originali Costruttivi	Si No Si No
4	Degrado	Nullo Medio Elevato Ridotto a rudere Ridotto a sedime	
5	Grado di utilizzo	Pienamente utilizzato Parzialmente utilizzato In stato di abbandono	
6	Categoria di intervento prevista dal piano precedente	Restauro Risanamento conservativo	R1 R2 Ristrutturazione edilizia Fontane
7	Note (presenza di stratificazioni storiche, rifacimenti e ristrutturazioni, elementi di pregio, considerazioni sulle aree di pertinenza) Manufatto in buone condizioni, copertura in onduline.		R3 F

P R O G E T T O			
8	Categoria di intervento prevista	L.P. 22/91 art. 77bis	
	Restauro Risanamento conservativo	R1 R2	Ristrutturazione edilizia Sostituzione edilizia
9	Vincoli particolari	Aumento volume Ricostruzione Vincoli particolari Struttura Manto copertura	Non consentito -- Mantenere la tipologia costruttiva Non ammessa sostituzione struttura Ripristinare manto in scandole o scandaloni

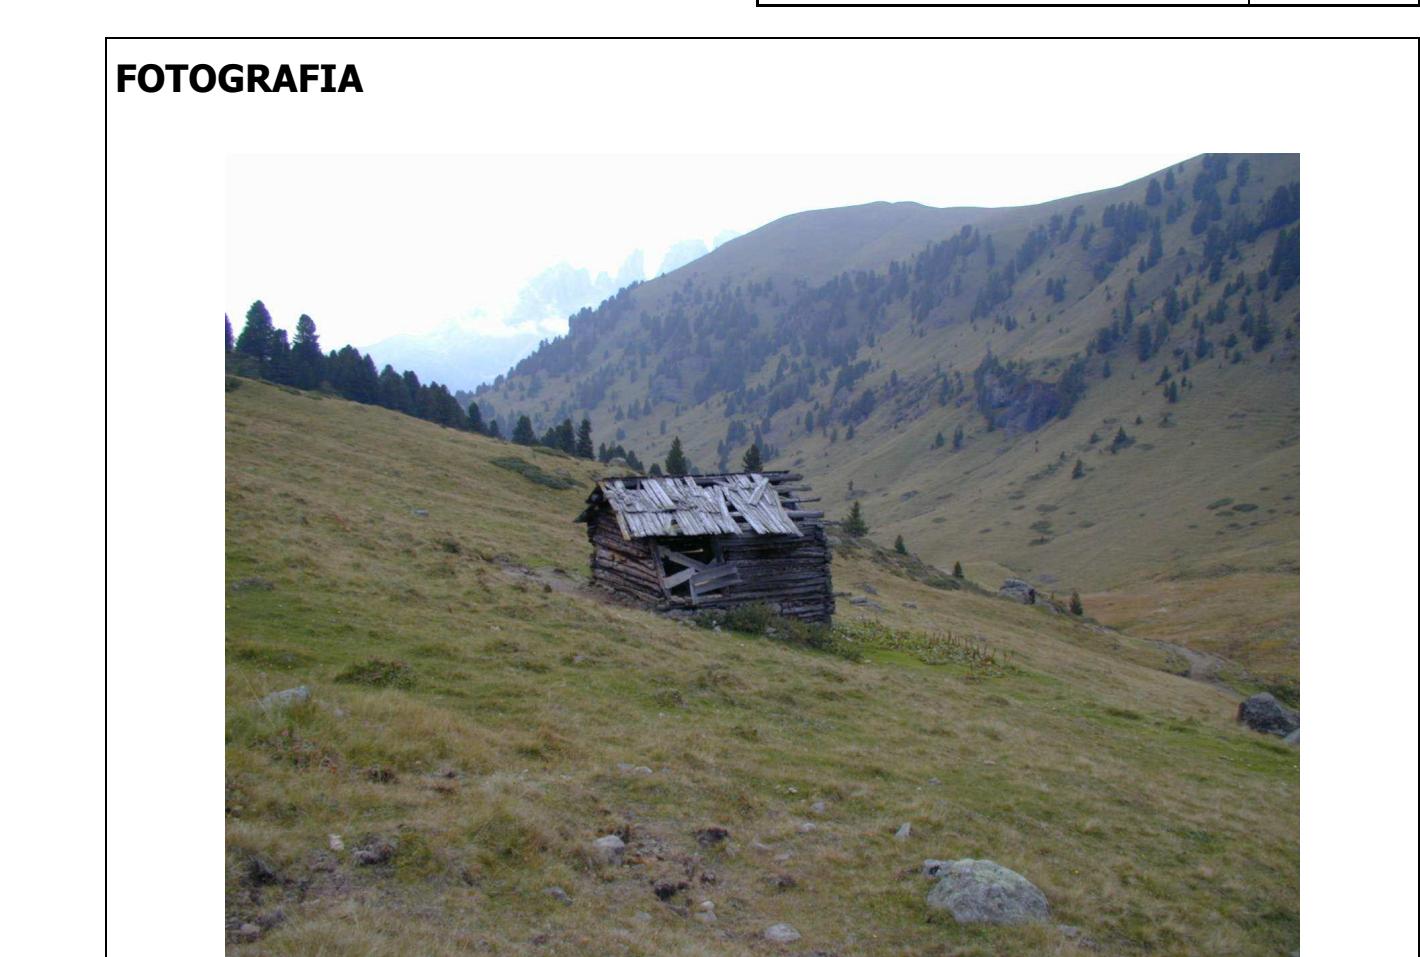
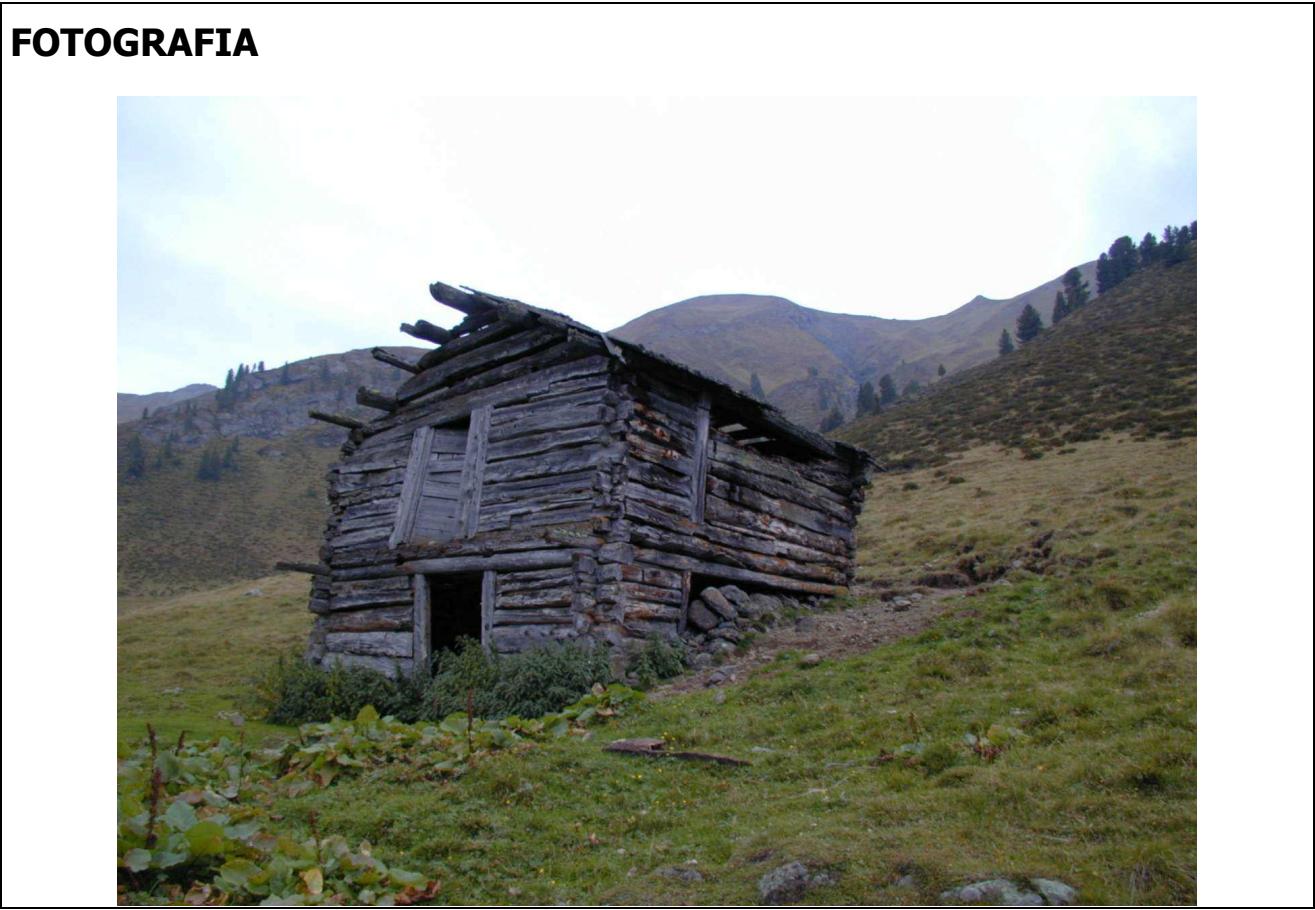
Numero progressivo	Grep.04
---------------------------	----------------

A N A L I S I E D I F I C I O R U R A L E			
1	Tipologia funzionale Edificio prevalentemente residenziale Edificio produttivo Edificio speciale Stalla Baita	A B C D E	Malga Abitazione con tabià e stalla Abitazione con tabià Tabià e stalla Tabià
2	Tipologia architettonica storica		Originale Modificata
3	Permanenza caratteri formali tradizionali	Volumetrici originali Costruttivi	Si No Si No
4	Degrado	Nullo Medio Elevato Ridotto a rudere Ridotto a sedime	
5	Grado di utilizzo	Pienamente utilizzato Parzialmente utilizzato In stato di abbandono	
6	Categoria di intervento prevista dal piano precedente	Restauro Risanamento conservativo	R1 Ristrutturazione edilizia R2 Fontane
7	Note (presenza di stratificazioni storiche, rifacimenti e ristrutturazioni, elementi di pregio, considerazioni sulle aree di pertinenza) Manufatto con evidenti segnali di cedimento della struttura in blockbau. Copertura in scandoloni in parte assente.		R3 F

P R O G E T T O			
8	Categoria di intervento prevista	L.P. 22/91 art. 77bis	
	Restauro Risanamento conservativo	R1 Ristrutturazione edilizia R2 Sostituzione edilizia	R3 R4
9	Vincoli particolari	Aumento volume Ricostruzione Vincoli particolari Struttura Manto copertura	Non consentito Ammessa ai sensi c. 9 art. 23 Nda Mantenere la tipologia in blockbau Ammessa parziale sostituzione blockbau Mantenere manto in scandole o scandoloni

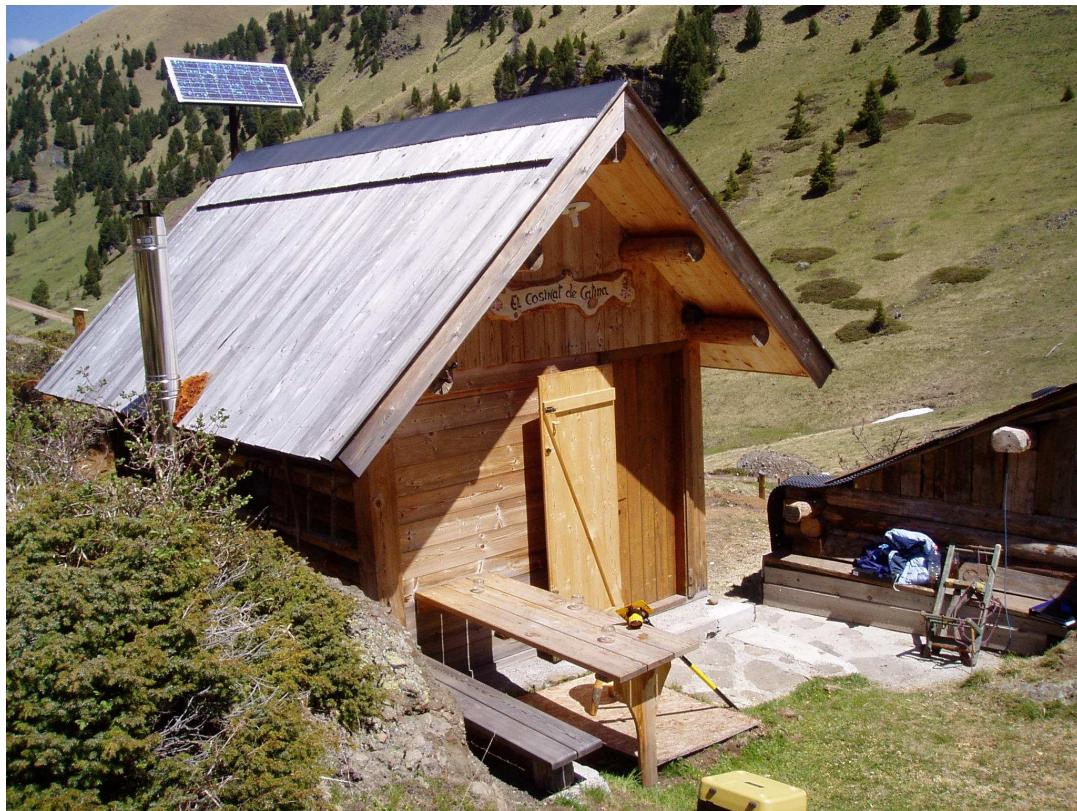
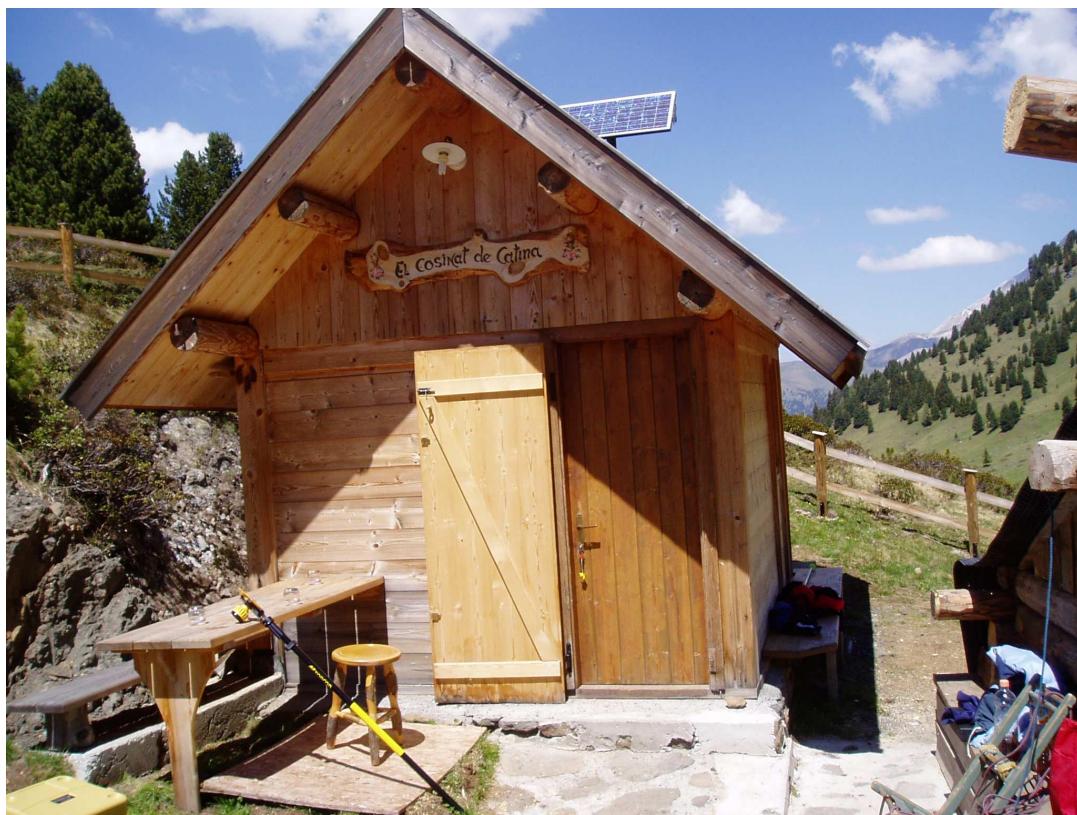
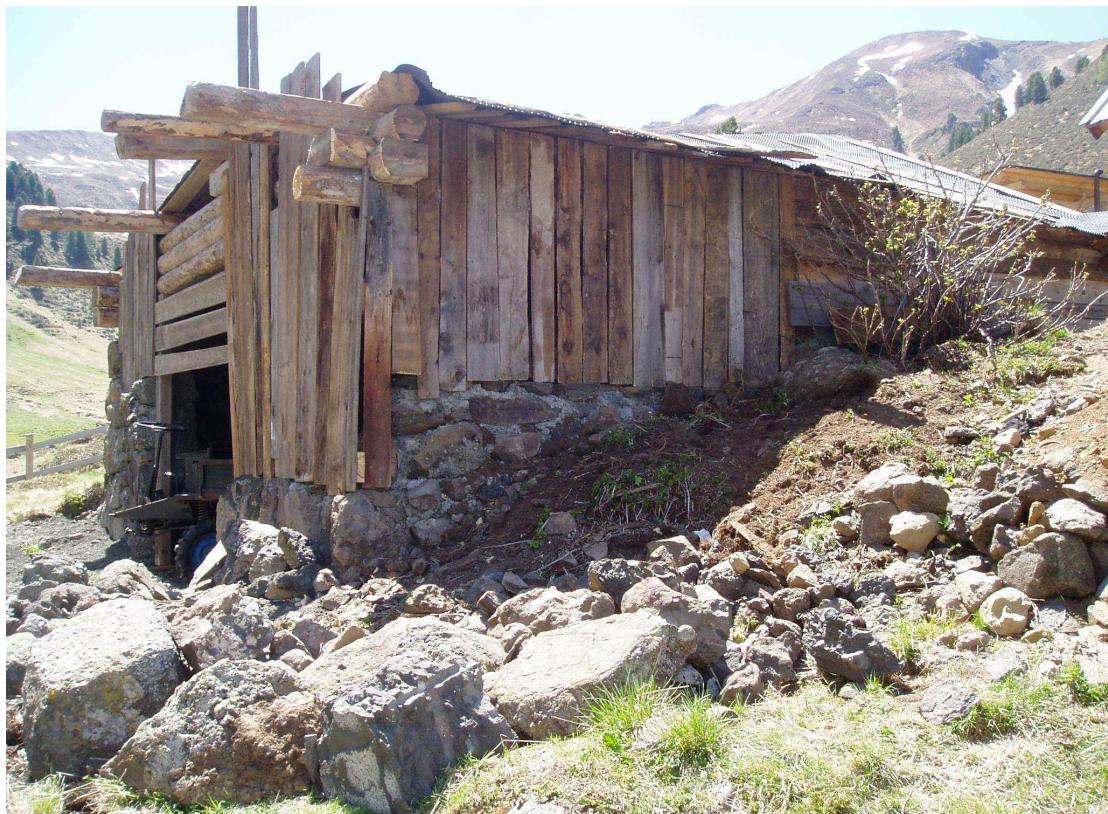
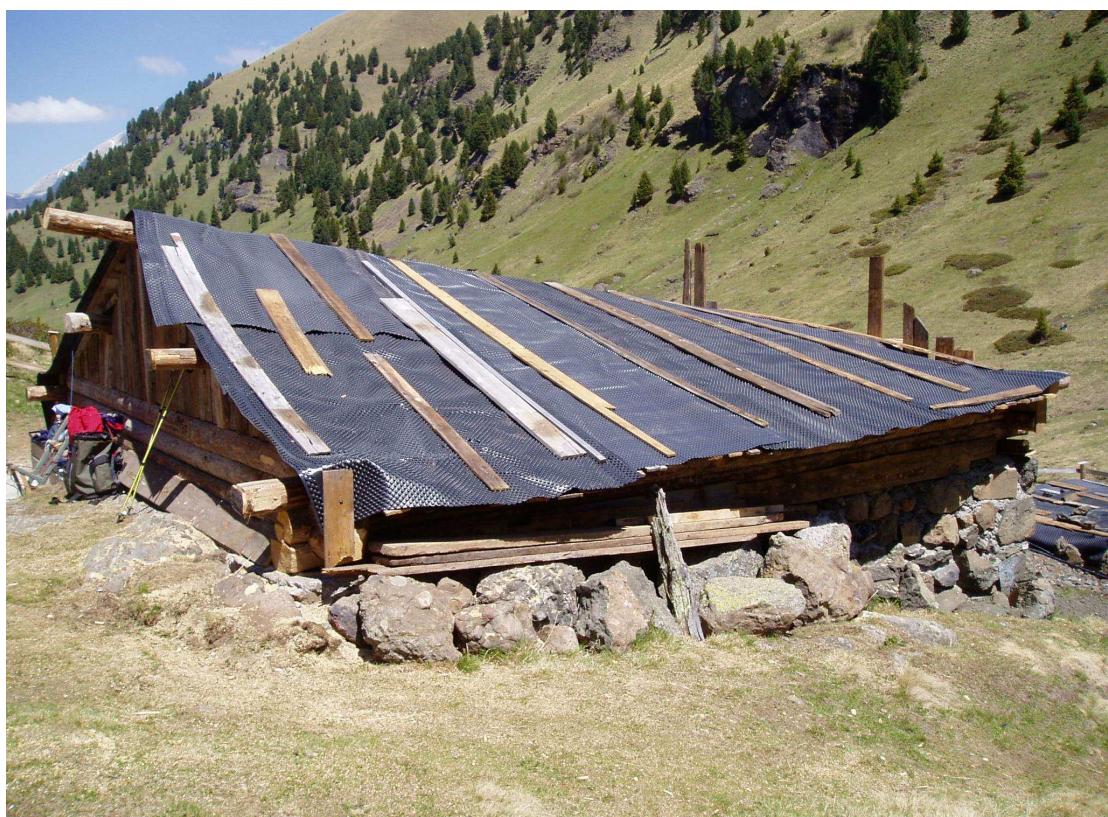
Grep.05

A N A L I S I E D I F I C I O R U R A L E			
1	Tipologia funzionale Edificio prevalentemente residenziale Edificio produttivo Edificio speciale Stalla Baita	A B C D E	Malga Abitazione con tabià e stalla Abitazione con tabià Tabià e stalla Tabià
		F G H I L	506 505 505
2	Tipologia architettonica storica Originale Modificata		505 506
3	Permanenza caratteri formali tradizionali Volumetrici originali Costruttivi	Si Si	505 / 506 505 / 506
4	Degrado Nullo Medio Elevato Ridotto a rudere Ridotto a sedime		505 506 506
5	Grado di utilizzo Pienamente utilizzato Parzialmente utilizzato In stato di abbandono		505 506
6	Categoria di intervento prevista dal piano precedente Restauro Risanamento conservativo	R1 R2	Ristrutturazione edilizia Fontane
			R3 F
7	Note (presenza di stratificazioni storiche, rifacimenti e ristrutturazioni, elementi di pregio, considerazioni sulle aree di pertinenza) Manufatto ricostruito di recente. Copertura e rivestimento in tavole di larice. La p. ed. 506 in parte crollata e con manto di fortuna da ripristinare

P R O G E T T O			
8	Categoria di intervento prevista Restauro Risanamento conservativo	L.P. 22/91 art. 77bis R1 R2	Ristrutturazione edilizia Fontane
			R3 R4
9	Vincoli particolari Aumento volume Ricostruzione Vincoli particolari Struttura Manto copertura	Non consentito -- / Per la sola p. ed. 506 ammessa ai sensi c. 9 art. 23 Nda Mantenere la tipologia costruttiva P. ed. 505 Non ammessa sostituzione struttura P. ed. 506 Ammessa parziale sostituzione struttura Mantenere (505) e ripristinare (506) manto in scandole o scandaloni

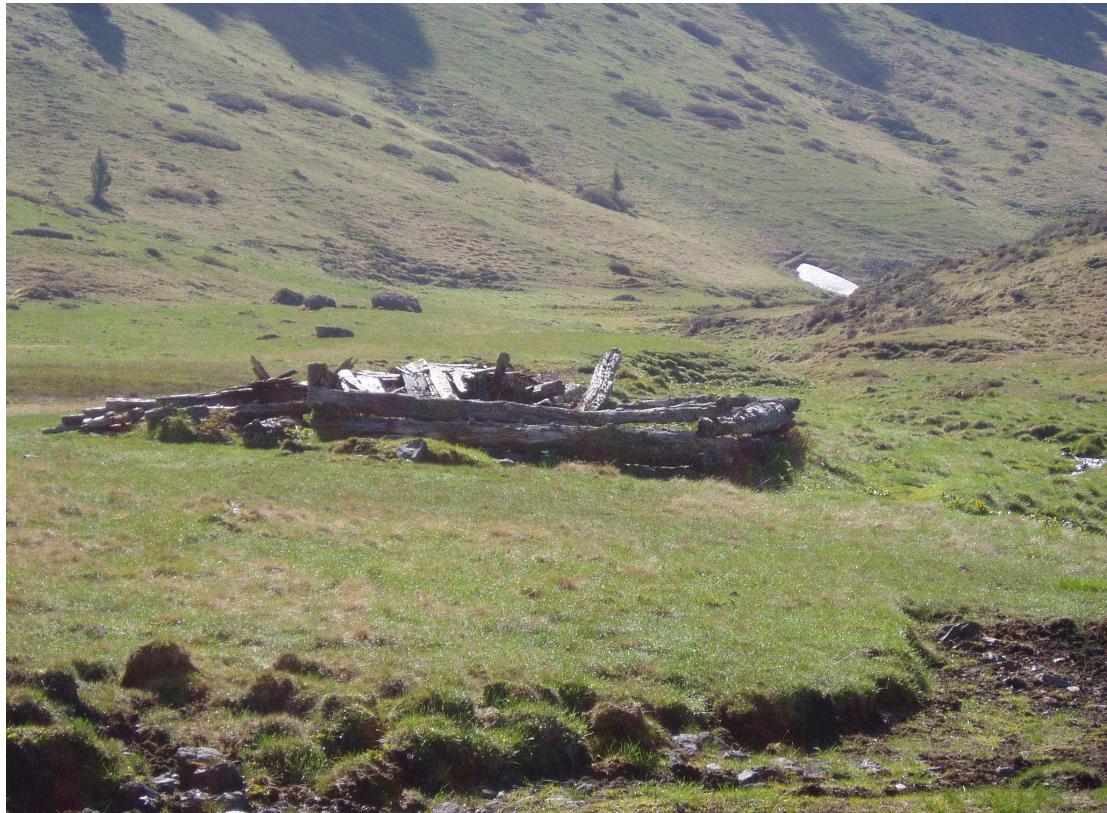
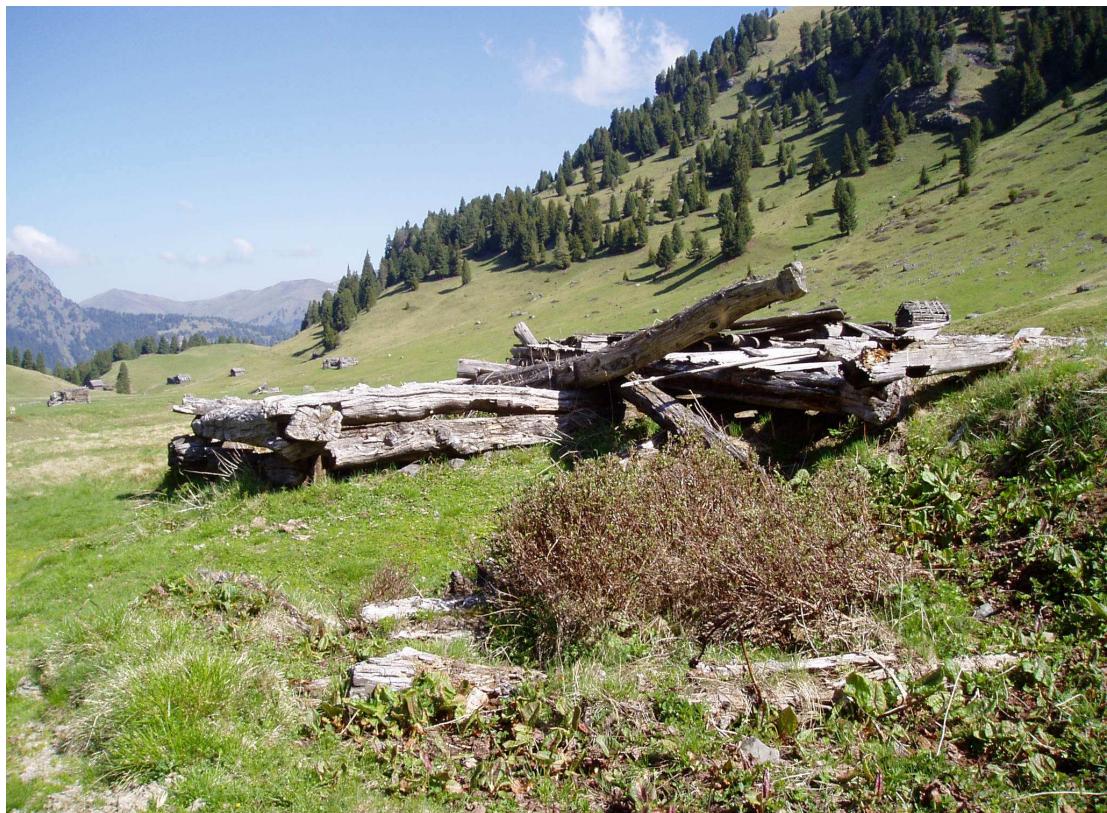
Numero progressivo	Grep.06
---------------------------	----------------

A N A L I S I E D I F I C I O R U R A L E			
1	Tipologia funzionale Edificio prevalentemente residenziale Edificio produttivo Edificio speciale Stalla Baita	A Malga B Abitazione con tabià e stalla C Abitazione con tabià D Tabià e stalla E Tabià	F G H I L
2	Tipologia architettonica storica	Originale Modificata	
3	Permanenza caratteri formali tradizionali	Volumetrici originali Costruttivi	Si No Si No
4	Degrado	Nullo Medio Elevato Ridotto a rudere Ridotto a sedime	
5	Grado di utilizzo	Pienamente utilizzato Parzialmente utilizzato In stato di abbandono	
6	Categoria di intervento prevista dal piano precedente Restauro Risanamento conservativo	R1 R2	Ristrutturazione edilizia Fontane R3 F
7	Note (presenza di stratificazioni storiche, rifacimenti e ristrutturazioni, elementi di pregio, considerazioni sulle aree di pertinenza) Manufatto crollato su se stesso e ridotto a rudere. Presenti i primi due corsi del blockbau.

P R O G E T T O			
8	Categoria di intervento prevista	L.P. 22/91 art. 77bis	
	Restauro Risanamento conservativo	R1 R2	Ristrutturazione edilizia Fontane R3 F Sostituzione edilizia R4
9	Vincoli particolari Aumento volume Ricostruzione Vincoli particolari Struttura Manto copertura	Non consentito Non Ammessa -- -- --

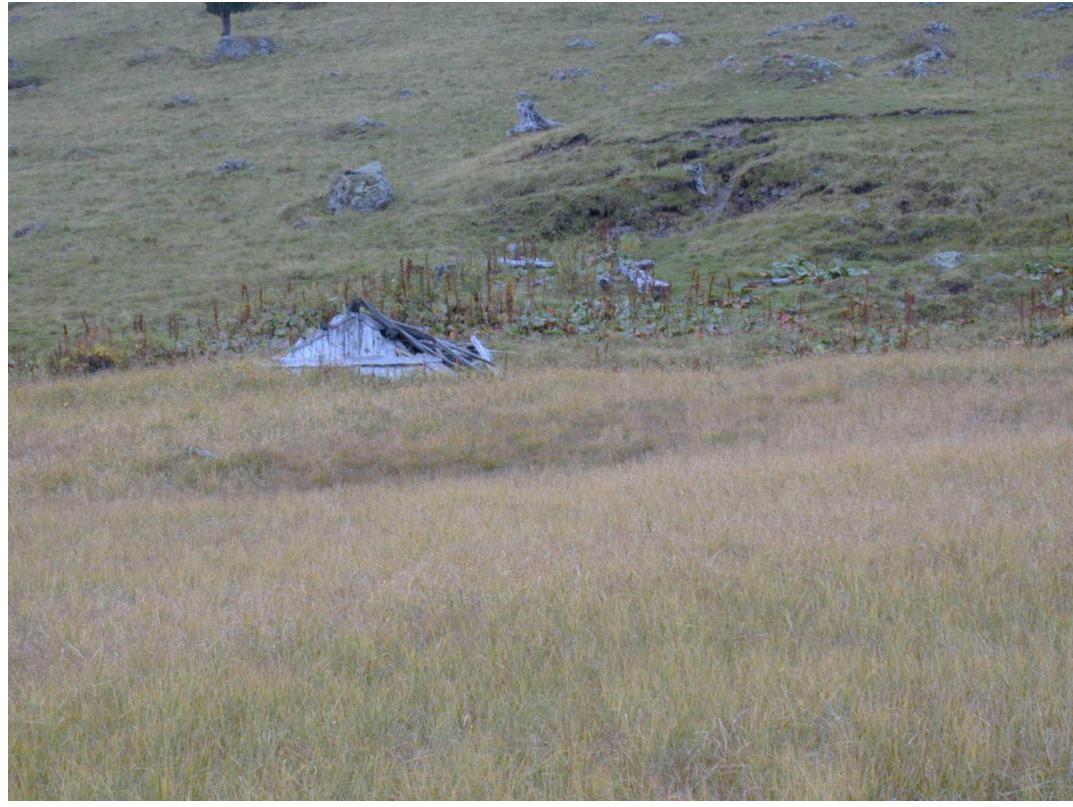
Grep.07

A N A L I S I E D I F I C I O R U R A L E			
1	Tipologia funzionale Edificio prevalentemente residenziale Edificio produttivo Edificio speciale Stalla Baita	A B C D E	Malga Abitazione con tabià e stalla Abitazione con tabià Tabià e stalla Tabià
2	Tipologia architettonica storica		Originale Modificata
3	Permanenza caratteri formali tradizionali	Volumetrici originali Costruttivi	Si No Si No
4	Degrado	Nullo Medio Elevato Ridotto a rudere Ridotto a sedime	
5	Grado di utilizzo	Pienamente utilizzato Parzialmente utilizzato In stato di abbandono	
6	Categoria di intervento prevista dal piano precedente	Restauro Risanamento conservativo	R1 Ristrutturazione edilizia R2 Fontane
7	Note (presenza di stratificazioni storiche, rifacimenti e ristrutturazioni, elementi di pregio, considerazioni sulle aree di pertinenza) Edificio crollato, è visibile solo la copertura adagiata a terra.		R3 F

P R O G E T T O			
8	Categoria di intervento prevista	L.P. 22/91 art. 77bis	
	Restauro Risanamento conservativo	R1 Ristrutturazione edilizia R2 Sostituzione edilizia	R3 R4
9	Vincoli particolari Aumento volume Ricostruzione Vincoli particolari Struttura Manto copertura	Non consentito Non Ammessa -- -- --

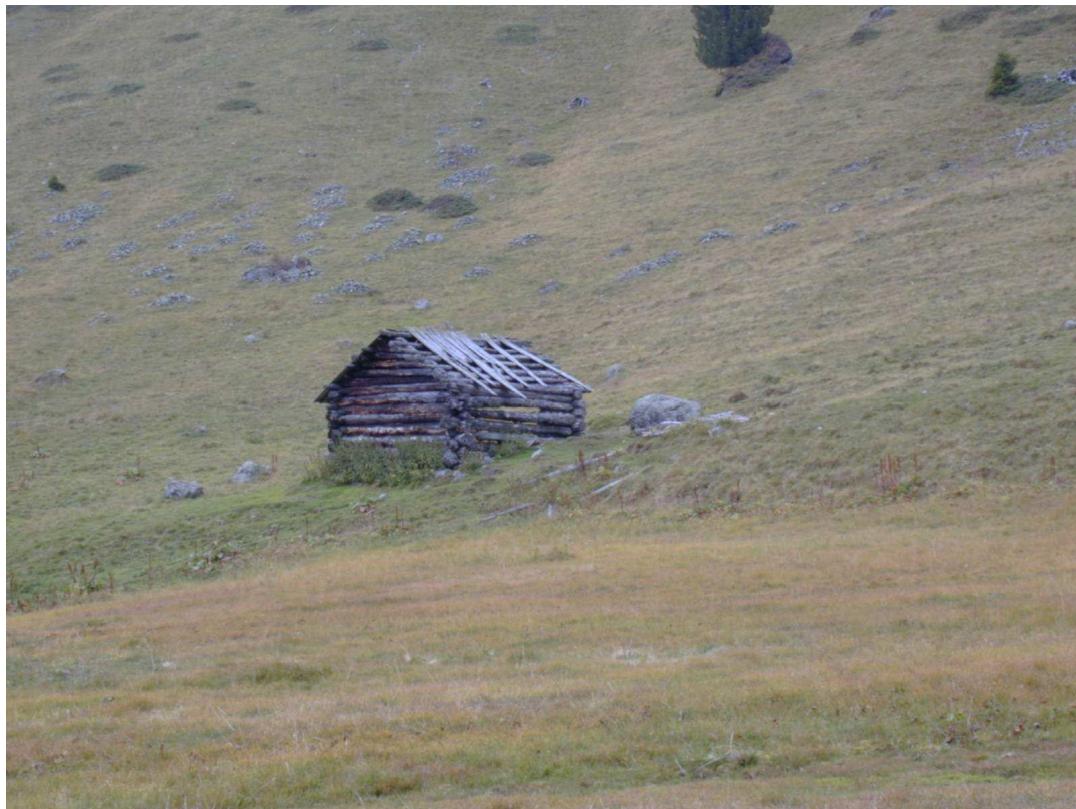
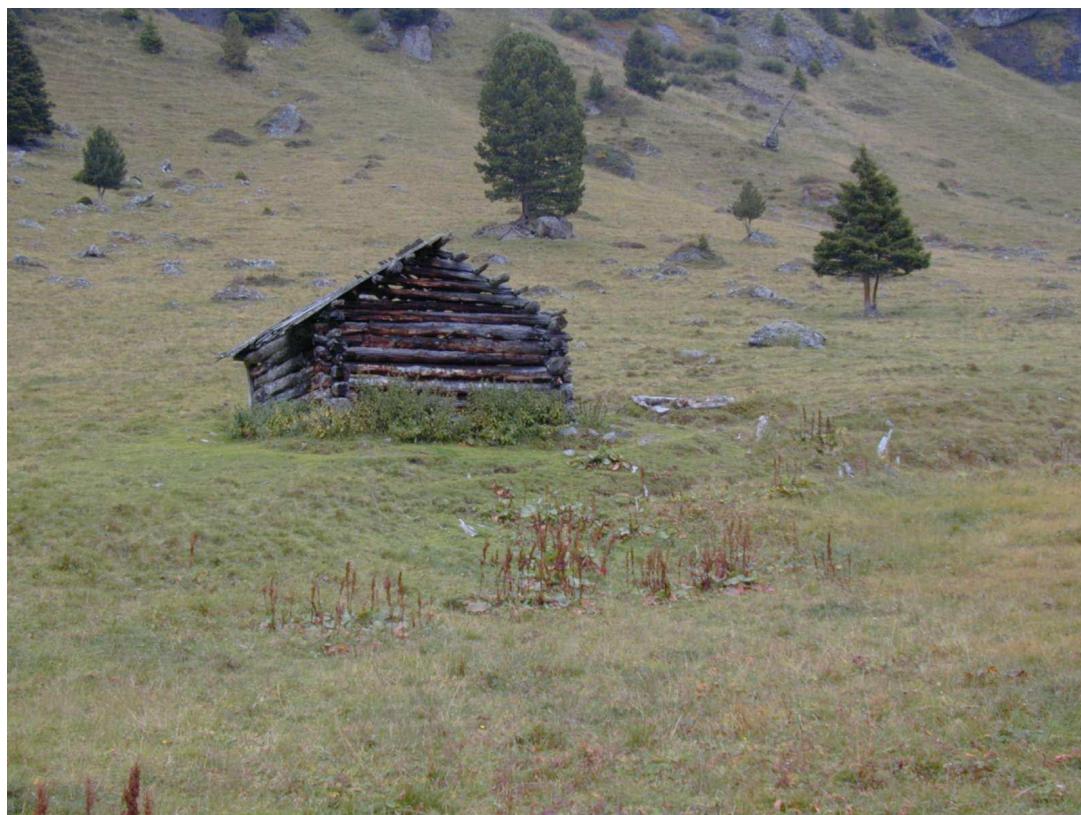
Val de Grepà**Numero progressivo****S 08****P. ed.****225**

A N A L I S I E D I F I C I O R U R A L E			
1	Tipologia funzionale Edificio prevalentemente residenziale Edificio produttivo Edificio speciale Stalla Baita	A Malga B Abitazione con tabià e stalla C Abitazione con tabià D Tabià e stalla E Tabià	F G H I L
2	Tipologia architettonica storica	Originale Modificata	
3	Permanenza caratteri formali tradizionali	Volumetrici originali Costruttivi	Si No Si No
4	Degrado	Nullo Medio Elevato Ridotto a rudere Ridotto a sedime	
5	Grado di utilizzo	Pienamente utilizzato Parzialmente utilizzato In stato di abbandono	
6	Categoria di intervento prevista dal piano precedente Restauro Risanamento conservativo	R1 R2	Ristrutturazione edilizia Fontane R3 F
7	Note (presenza di stratificazioni storiche, rifacimenti e ristrutturazioni, elementi di pregio, considerazioni sulle aree di pertinenza) Manufatto in blockbau in condizioni discrete. Copertura pressoché assente.

P R O G E T T O			
8	Categoria di intervento prevista	L.P. 22/91 art. 77bis	
	Restauro Risanamento conservativo	R1 R2	Ristrutturazione edilizia Sostituzione edilizia R3 R4
9	Vincoli particolari Aumento volume Ricostruzione Vincoli particolari Struttura Manto copertura	Non consentito Ammessa ai sensi c. 9 art. 23 Nda Mantenere la tipologia in blockbau Ammessa parziale sostituzione blockbau Ripristinare manto in scandole o scandaloni

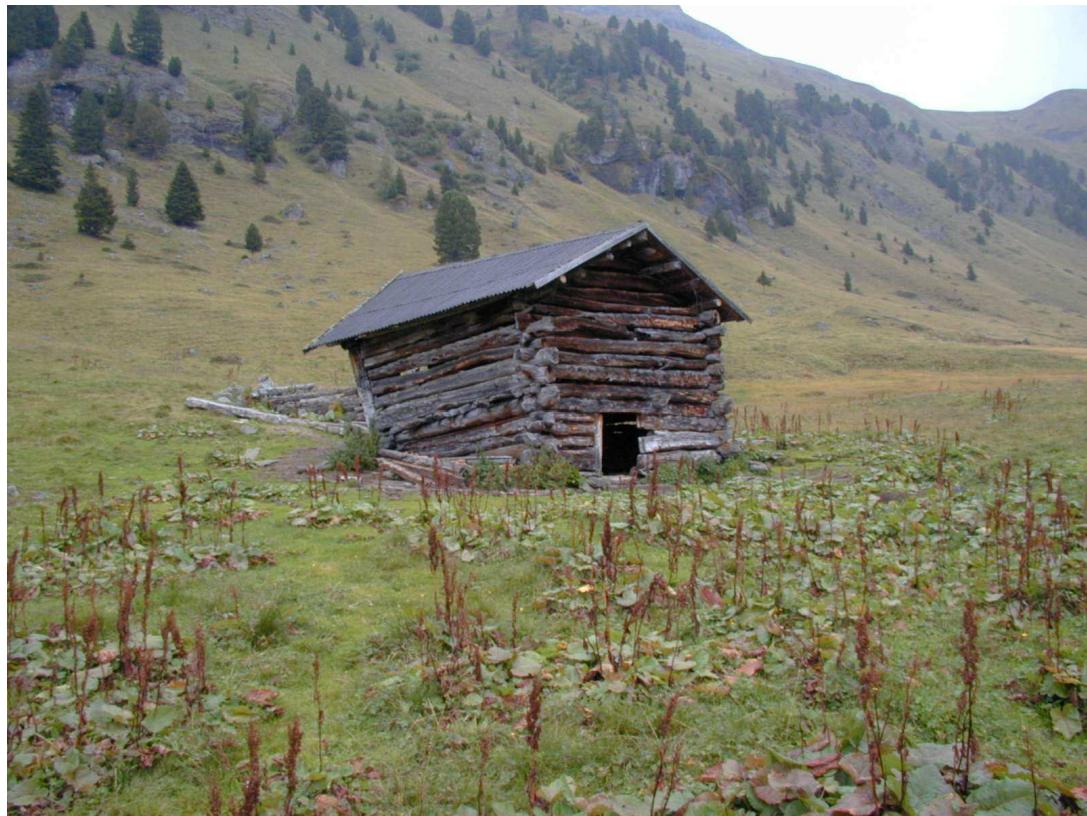
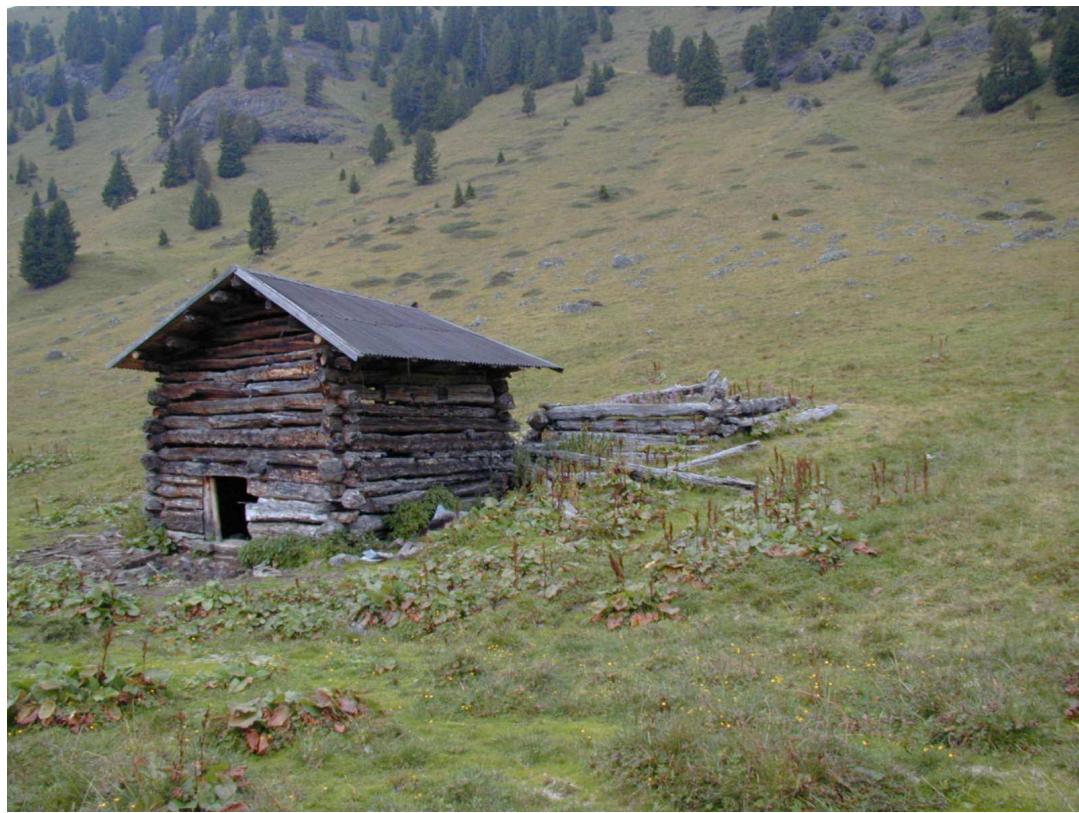
Numero progressivo	Grep.09
---------------------------	----------------

A N A L I S I E D I F I C I O R U R A L E			
1	Tipologia funzionale Edificio prevalentemente residenziale Edificio produttivo Edificio speciale Stalla Baita	A Malga B Abitazione con tabià e stalla C Abitazione con tabià D Tabià e stalla E Tabià	F G H I L
2	Tipologia architettonica storica	Originale Modificata	
3	Permanenza caratteri formali tradizionali	Volumetrici originali Costruttivi	Si No Si No
4	Degrado	Nullo Medio Elevato Ridotto a rudere Ridotto a sedime	
5	Grado di utilizzo	Pienamente utilizzato Parzialmente utilizzato In stato di abbandono	
6	Categoria di intervento prevista dal piano precedente	Restauro Risanamento conservativo	R1 Ristrutturazione edilizia R2 Fontane
7	Note (presenza di stratificazioni storiche, rifacimenti e ristrutturazioni, elementi di pregio, considerazioni sulle aree di pertinenza) Manufatto in blockbau in buone condizioni, copertura in onduline.		R3 F

P R O G E T T O			
8	Categoria di intervento prevista	L.P. 22/91 art. 77bis	
	Restauro Risanamento conservativo	R1 Ristrutturazione edilizia R2 Sostituzione edilizia	R3 R4
9	Vincoli particolari	Aumento volume Ricostruzione Vincoli particolari Struttura Manto copertura	Non consentito Ammessa ai sensi c. 9 art. 23 Nda Mantenere la tipologia in blockbau Non ammessa sostituzione blockbau Ripristinare manto in scandole o scandaloni

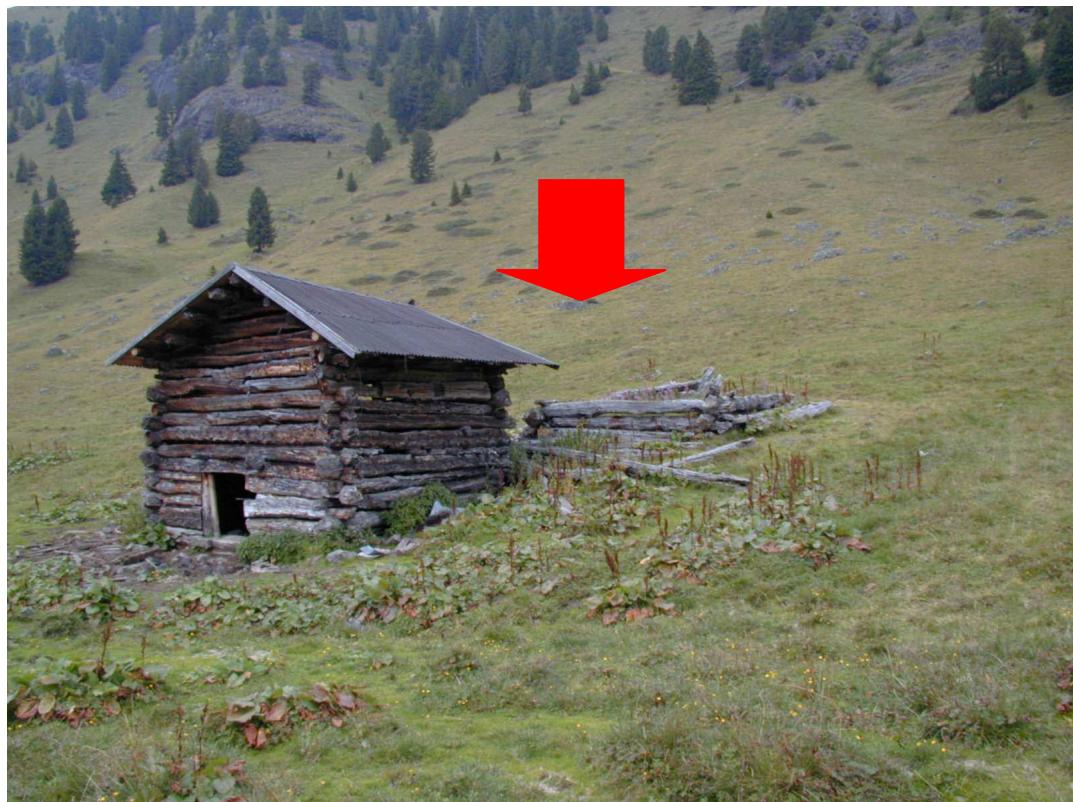
Grep.10

A N A L I S I E D I F I C I O R U R A L E			
1	Tipologia funzionale Edificio prevalentemente residenziale Edificio produttivo Edificio speciale Stalla Baita	A Malga B Abitazione con tabià e stalla C Abitazione con tabià D Tabià e stalla E Tabià	F G H I L
2	Tipologia architettonica storica	Originale Modificata	
3	Permanenza caratteri formali tradizionali	Volumetrici originali Costruttivi	Si No Si No
4	Degrado	Nullo Medio Elevato Ridotto a rudere Ridotto a sedime	
5	Grado di utilizzo	Pienamente utilizzato Parzialmente utilizzato In stato di abbandono	
6	Categoria di intervento prevista dal piano precedente	Restauro Risanamento conservativo	R1 Ristrutturazione edilizia R2 Fontane
7	Note (presenza di stratificazioni storiche, rifacimenti e ristrutturazioni, elementi di pregio, considerazioni sulle aree di pertinenza) Manufatto ridotto a rudere. Presenti 3-4 corsi del blockbau originale.		R3 F

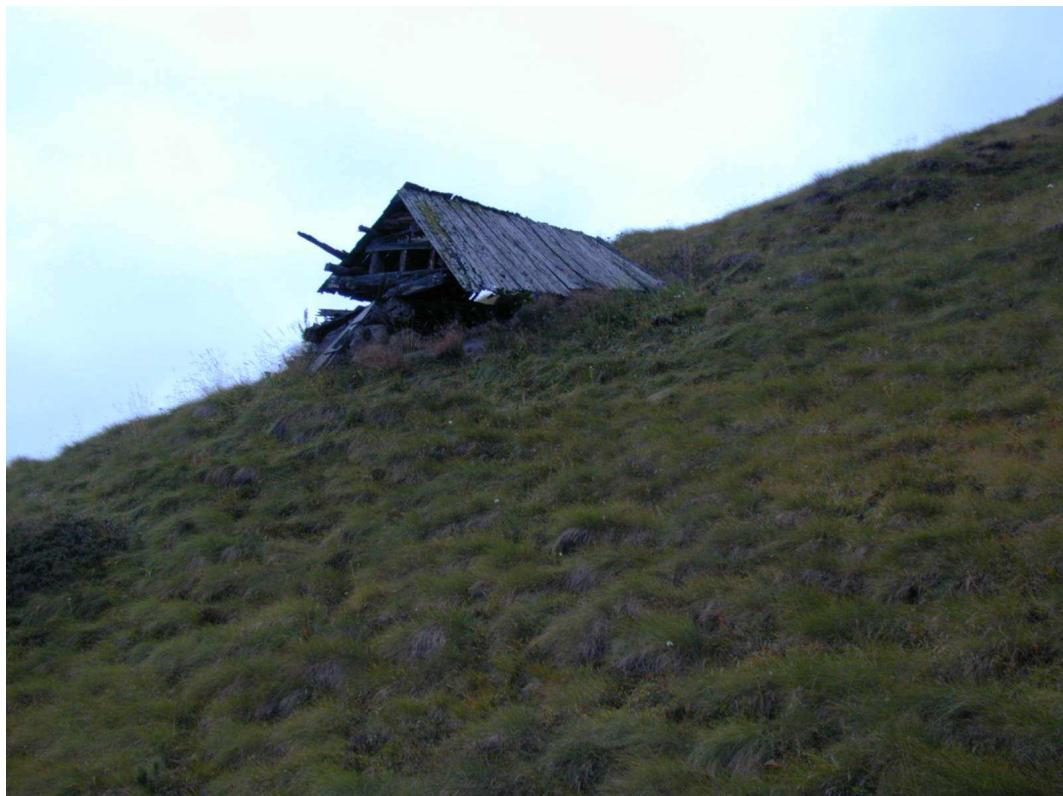
Numero progressivo	Grep.11
---------------------------	----------------

A N A L I S I E D I F I C I O R U R A L E			
1	Tipologia funzionale Edificio prevalentemente residenziale Edificio produttivo Edificio speciale Stalla Baita	A Malga B Abitazione con tabià e stalla C Abitazione con tabià D Tabià e stalla E Tabià	F G H I L
2	Tipologia architettonica storica	Originale Modificata	
3	Permanenza caratteri formali tradizionali	Volumetrici originali Costruttivi	Si No Si No
4	Degrado	Nullo Medio Elevato Ridotto a rudere Ridotto a sedime	
5	Grado di utilizzo	Pienamente utilizzato Parzialmente utilizzato In stato di abbandono	
6	Categoria di intervento prevista dal piano precedente	Restauro Risanamento conservativo	R1 Ristrutturazione edilizia R2 Fontane
7	Note (presenza di stratificazioni storiche, rifacimenti e ristrutturazioni, elementi di pregio, considerazioni sulle aree di pertinenza) Edificio parzialmente crollato, rimane integra la parte lignea verticale.		R3 F
