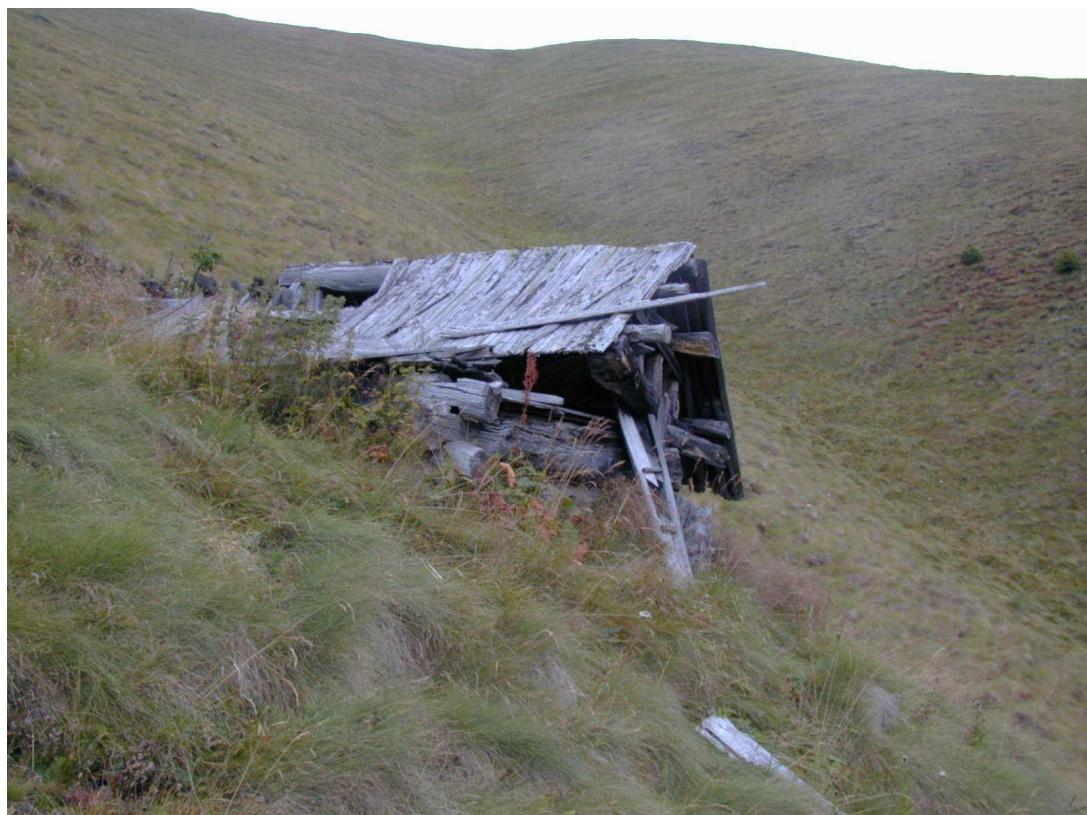
Numero progressivo	Grep.11
---------------------------	----------------

A N A L I S I E D I F I C I O R U R A L E			
1	Tipologia funzionale Edificio prevalentemente residenziale Edificio produttivo Edificio speciale Stalla Baita	A Malga B Abitazione con tabià e stalla C Abitazione con tabià D Tabià e stalla E Tabià	F G H I L
2	Tipologia architettonica storica	Originale Modificata	
3	Permanenza caratteri formali tradizionali	Volumetrici originali Costruttivi	Si No Si No
4	Degrado	Nullo Medio Elevato Ridotto a rudere Ridotto a sedime	
5	Grado di utilizzo	Pienamente utilizzato Parzialmente utilizzato In stato di abbandono	
6	Categoria di intervento prevista dal piano precedente	Restauro Risanamento conservativo	R1 Ristrutturazione edilizia R2 Fontane
7	Note (presenza di stratificazioni storiche, rifacimenti e ristrutturazioni, elementi di pregio, considerazioni sulle aree di pertinenza) Edificio parzialmente crollato, rimane integra la parte lignea verticale.		R3 F

P R O G E T T O			
8	Categoria di intervento prevista	L.P. 22/91 art. 77bis	
	Restauro Risanamento conservativo	R1 Ristrutturazione edilizia R2 Sostituzione edilizia	R3 R4
9	Vincoli particolari	Aumento volume Ricostruzione Vincoli particolari Struttura Manto copertura	Non consentito Ammessa ai sensi c. 9 art. 23 Nda Mantenere la tipologia in blockbau Ammessa sostituzione struttura Mantenere manto in scandole o scandaloni

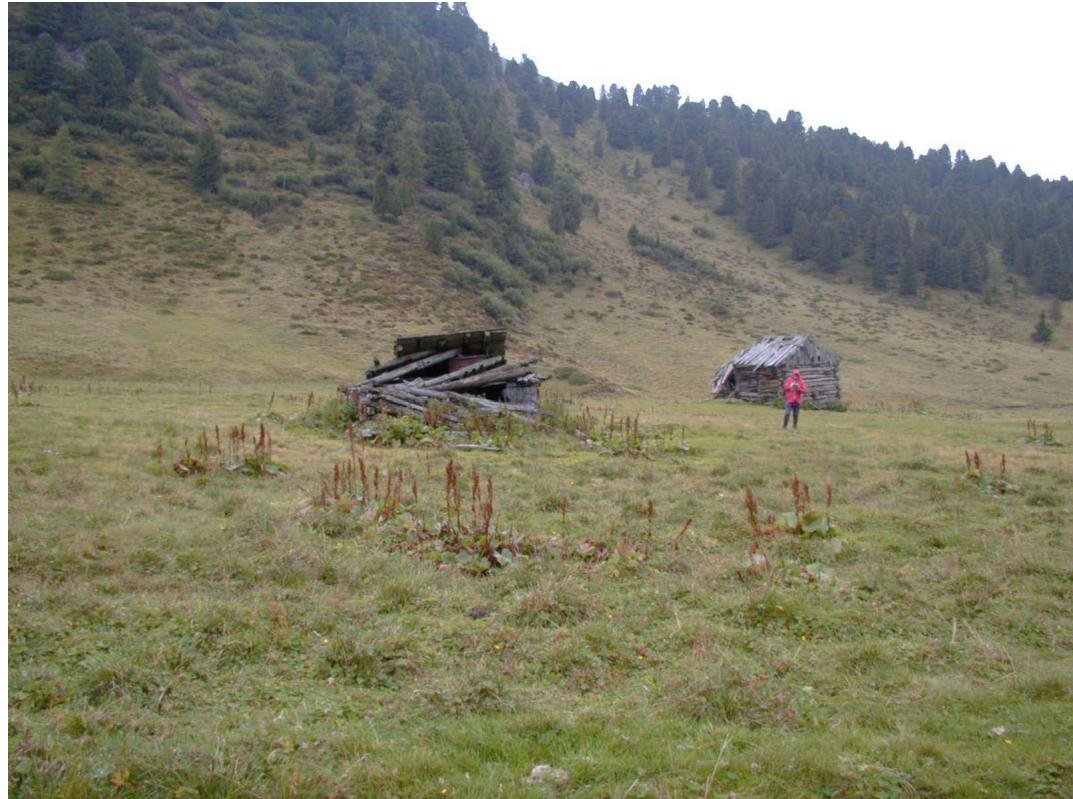
A N A L I S I E D I F I C I O R U R A L E			
1	Tipologia funzionale Edificio prevalentemente residenziale Edificio produttivo Edificio speciale Stalla Baita	A Malga B Abitazione con tabià e stalla C Abitazione con tabià D Tabià e stalla E Tabià	F G H I L
2	Tipologia architettonica storica	Originale Modificata	
3	Permanenza caratteri formali tradizionali	Volumetrici originali Costruttivi	Si No Si No
4	Degrado	Nullo Medio Elevato Ridotto a rudere Ridotto a sedime	
5	Grado di utilizzo	Pienamente utilizzato Parzialmente utilizzato In stato di abbandono	
6	Categoria di intervento prevista dal piano precedente	Restauro Risanamento conservativo	R1 Ristrutturazione edilizia R2 Fontane
7	Note (presenza di stratificazioni storiche, rifacimenti e ristrutturazioni, elementi di pregio, considerazioni sulle aree di pertinenza) Manufatto parzialmente crollato, rimane integra parte del blockbau laterale.		R3 F

P R O G E T T O			
8	Categoria di intervento prevista	L.P. 22/91 art. 77bis	
	Restauro Risanamento conservativo	R1 Ristrutturazione edilizia R2 Sostituzione edilizia	R3 R4
9	Vincoli particolari	Aumento volume Ricostruzione Vincoli particolari Struttura Manto copertura	Non consentito Ammessa ai sensi c. 9 art. 23 Nda Mantenere la tipologia in blockbau Ammessa sostituzione blockbau Ripristinare manto in scandole o scandaloni

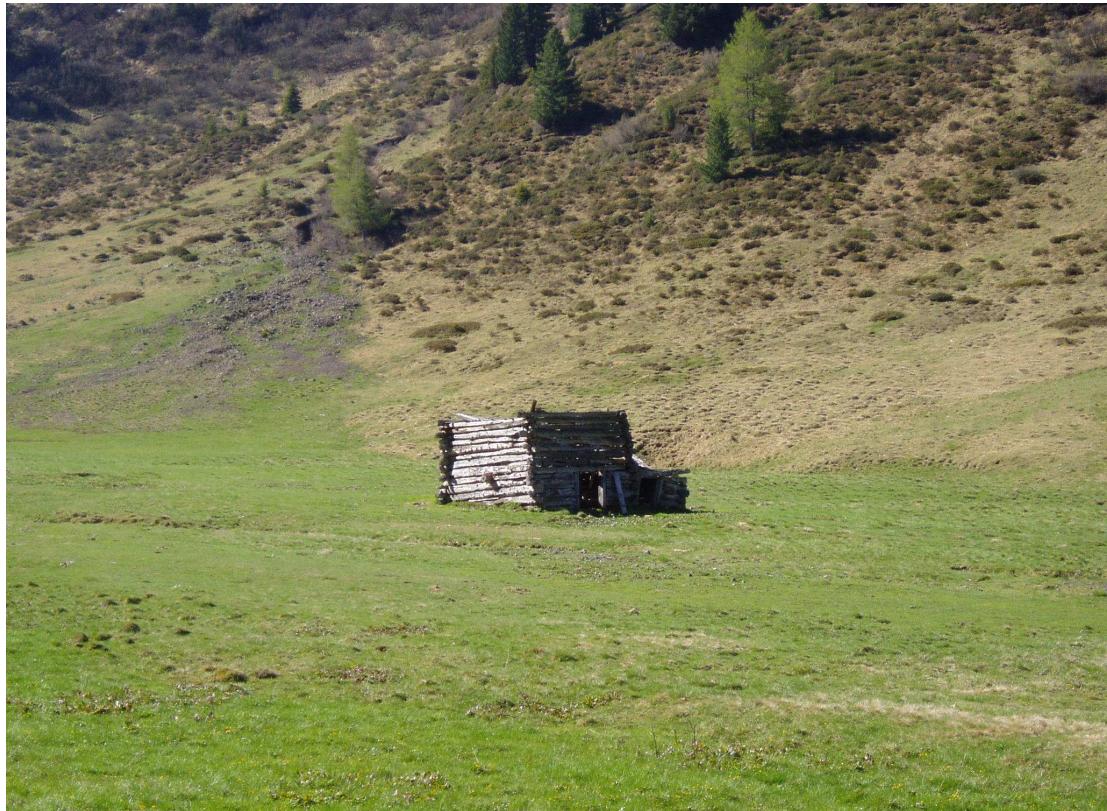
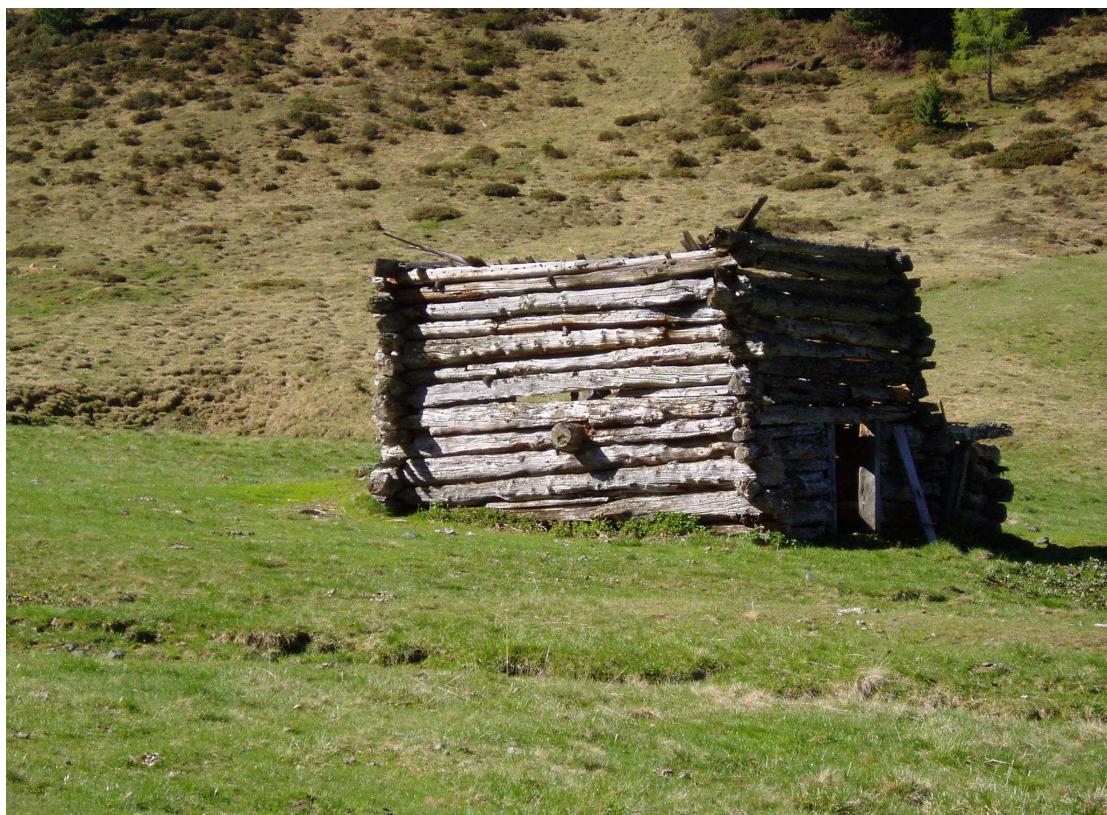
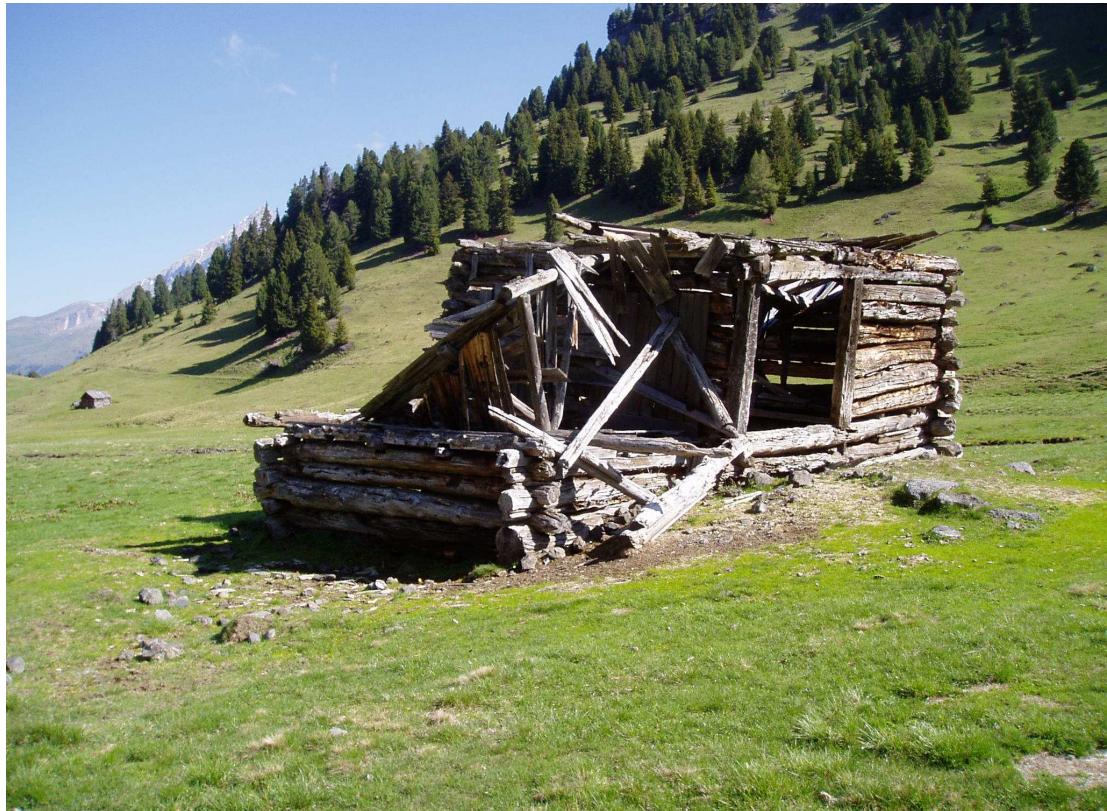
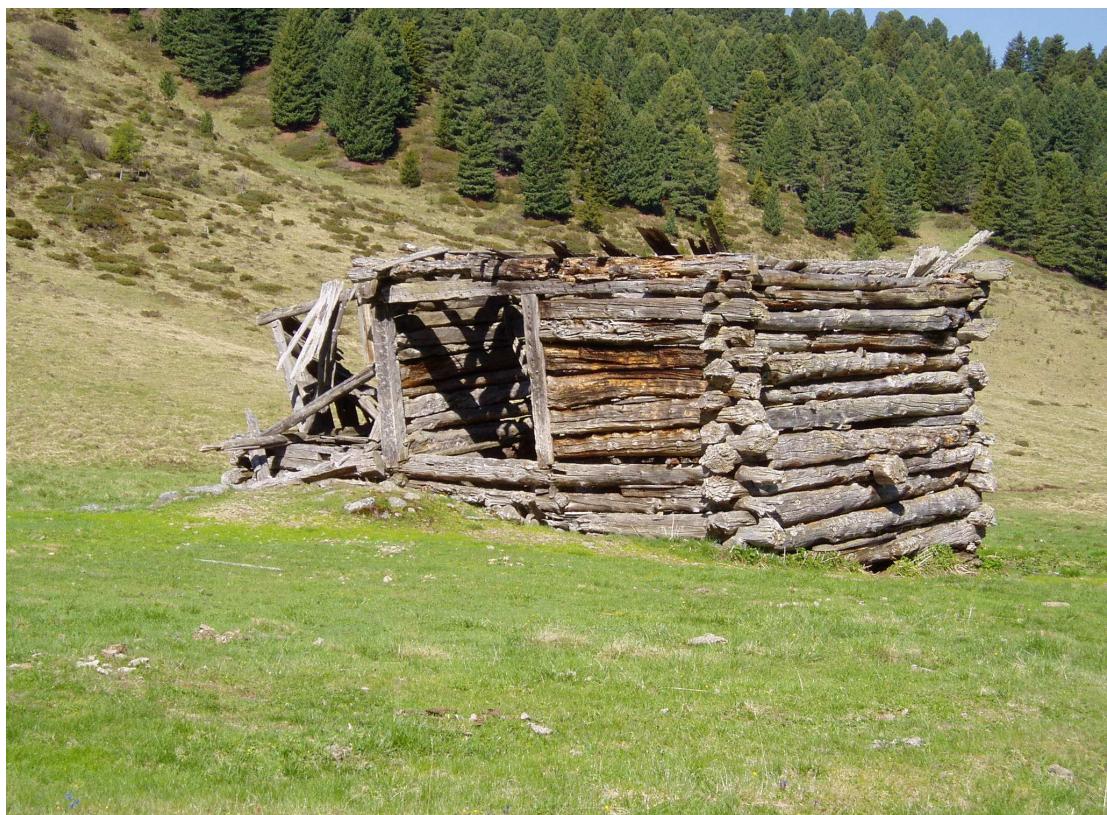
Numero progressivo	Grep.13
---------------------------	----------------

A N A L I S I E D I F I C I O R U R A L E			
1	Tipologia funzionale Edificio prevalentemente residenziale Edificio produttivo Edificio speciale Stalla Baita	A Malga B Abitazione con tabià e stalla C Abitazione con tabià D Tabià e stalla E Tabià	F G H I L
2	Tipologia architettonica storica	Originale Modificata	
3	Permanenza caratteri formali tradizionali	Volumetrici originali Costruttivi	Si No Si No
4	Degrado	Nullo Medio Elevato Ridotto a rudere Ridotto a sedime	
5	Grado di utilizzo	Pienamente utilizzato Parzialmente utilizzato In stato di abbandono	
6	Categoria di intervento prevista dal piano precedente Restauro Risanamento conservativo	R1 R2	Ristrutturazione edilizia Fontane R3 F
7	Note (presenza di stratificazioni storiche, rifacimenti e ristrutturazioni, elementi di pregio, considerazioni sulle aree di pertinenza) Manufatto parzialmente crollato.

P R O G E T T O			
8	Categoria di intervento prevista Restauro Risanamento conservativo	L.P. 22/91 art. 77bis R1 R2	Ristrutturazione edilizia Fontane R3 R4 Sostituzione edilizia
9	Vincoli particolari Aumento volume Ricostruzione Vincoli particolari Struttura Manto copertura	Non consentito Ammessa ai sensi c. 9 art. 23 Nda Mantenere la tipologia in blockbau Ammessa sostituzione blockbau Ripristinare manto in scandole o scandaloni

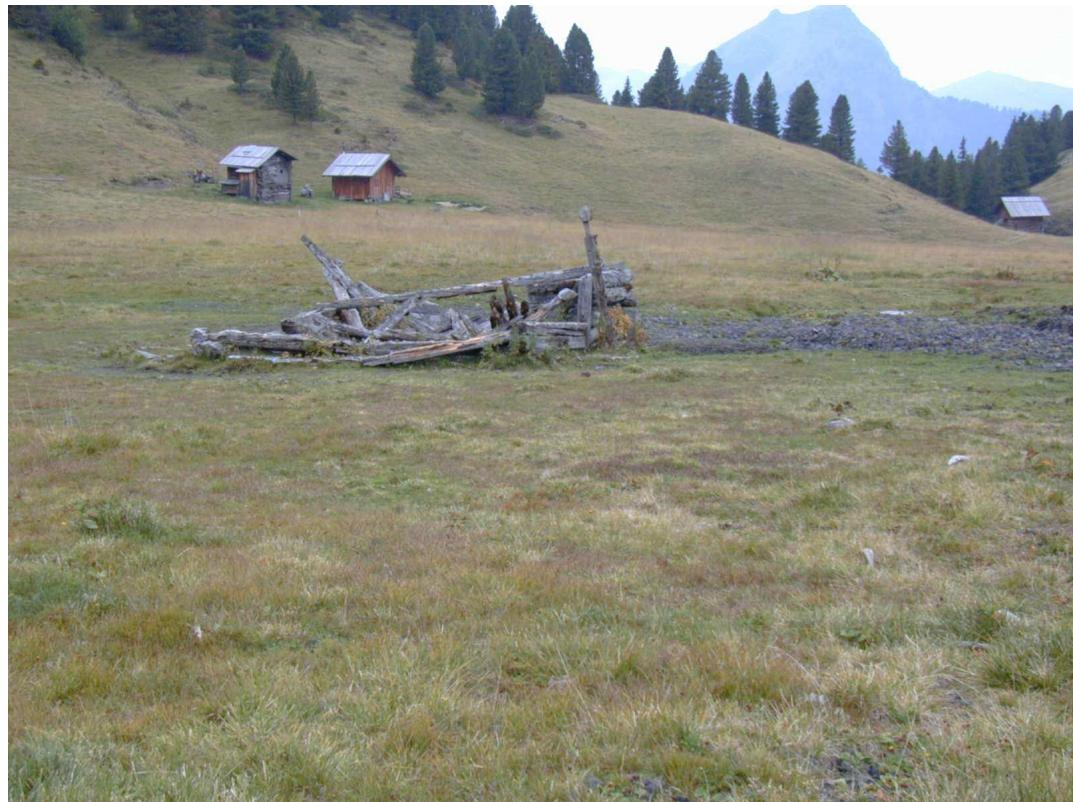
Numero progressivo	Grep.14
---------------------------	----------------

A N A L I S I E D I F I C I O R U R A L E			
1	Tipologia funzionale Edificio prevalentemente residenziale Edificio produttivo Edificio speciale Stalla Baita	A Malga B Abitazione con tabià e stalla C Abitazione con tabià D Tabià e stalla E Tabià	F G H I L
2	Tipologia architettonica storica	Originale Modificata	
3	Permanenza caratteri formali tradizionali	Volumetrici originali Costruttivi	Si No Si No
4	Degrado	Nullo Medio Elevato Ridotto a rudere Ridotto a sedime	
5	Grado di utilizzo	Pienamente utilizzato Parzialmente utilizzato In stato di abbandono	
6	Categoria di intervento prevista dal piano precedente	Restauro Risanamento conservativo	R1 Ristrutturazione edilizia R2 Fontane
7	Note (presenza di stratificazioni storiche, rifacimenti e ristrutturazioni, elementi di pregio, considerazioni sulle aree di pertinenza) Manufatto ridotto a rudere, Basamento del blockbau ancora esistente.		R3 F

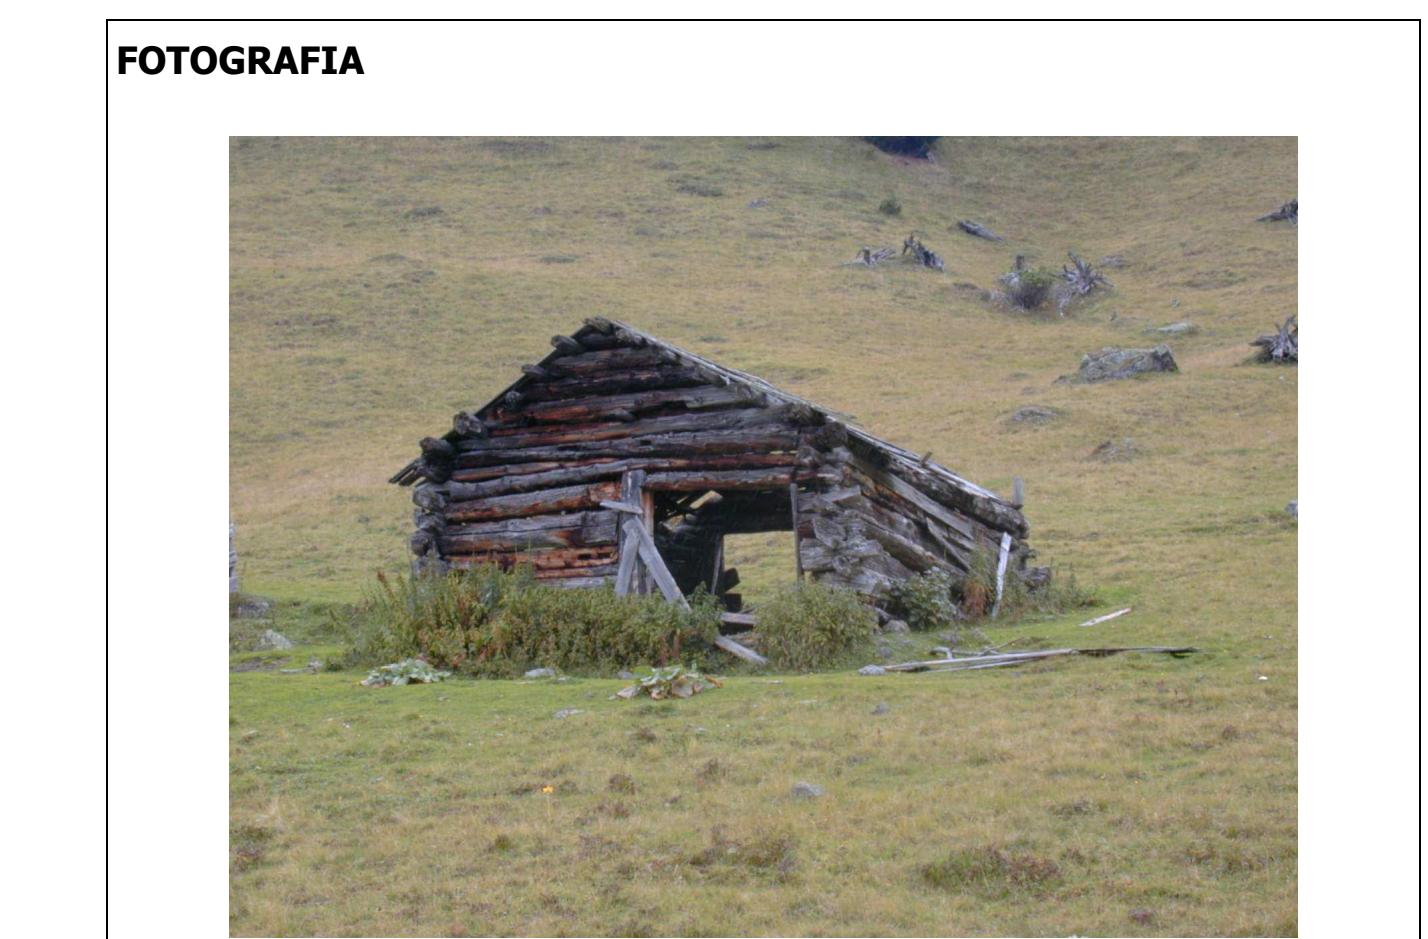
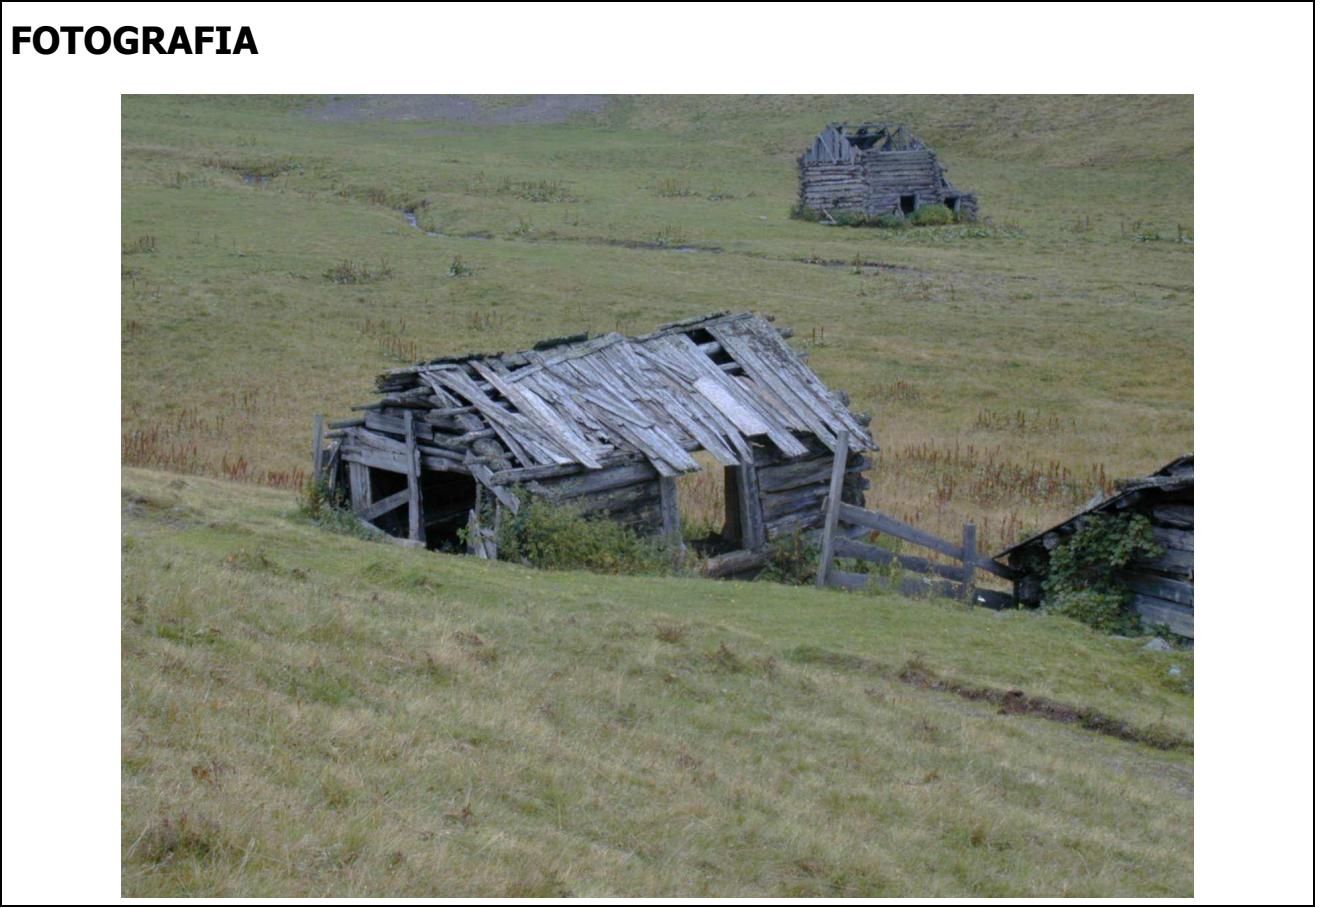
Numero progressivo	Grep.15
---------------------------	----------------

A N A L I S I E D I F I C I O R U R A L E			
1	Tipologia funzionale Edificio prevalentemente residenziale Edificio produttivo Edificio speciale Stalla Baita	A Malga B Abitazione con tabià e stalla C Abitazione con tabià D Tabià e stalla E Tabià	F G H I L
2	Tipologia architettonica storica	Originale Modificata	
3	Permanenza caratteri formali tradizionali	Volumetrici originali Costruttivi	Si No Si No
4	Degrado	Nullo Medio Elevato Ridotto a rudere Ridotto a sedime	
5	Grado di utilizzo	Pienamente utilizzato Parzialmente utilizzato In stato di abbandono	
6	Categoria di intervento prevista dal piano precedente	Restauro Risanamento conservativo	R1 Ristrutturazione edilizia R2 Fontane
7	Note (presenza di stratificazioni storiche, rifacimenti e ristrutturazioni, elementi di pregio, considerazioni sulle aree di pertinenza) Manufatto con primi segni di cedimento, copertura parzialmente assente.		R3 F

P R O G E T T O			
8	Categoria di intervento prevista	L.P. 22/91 art. 77bis	
	Restauro Risanamento conservativo	R1 Ristrutturazione edilizia R2 Sostituzione edilizia	R3 R4
9	Vincoli particolari Aumento volume Ricostruzione Vincoli particolari Struttura Manto copertura	Non consentito Ammessa ai sensi c. 9 art. 23 Nda Mantenere la tipologia in blockbau Ammessa sostituzione parziale blockbau Mantenere manto in scandole o scandaloni

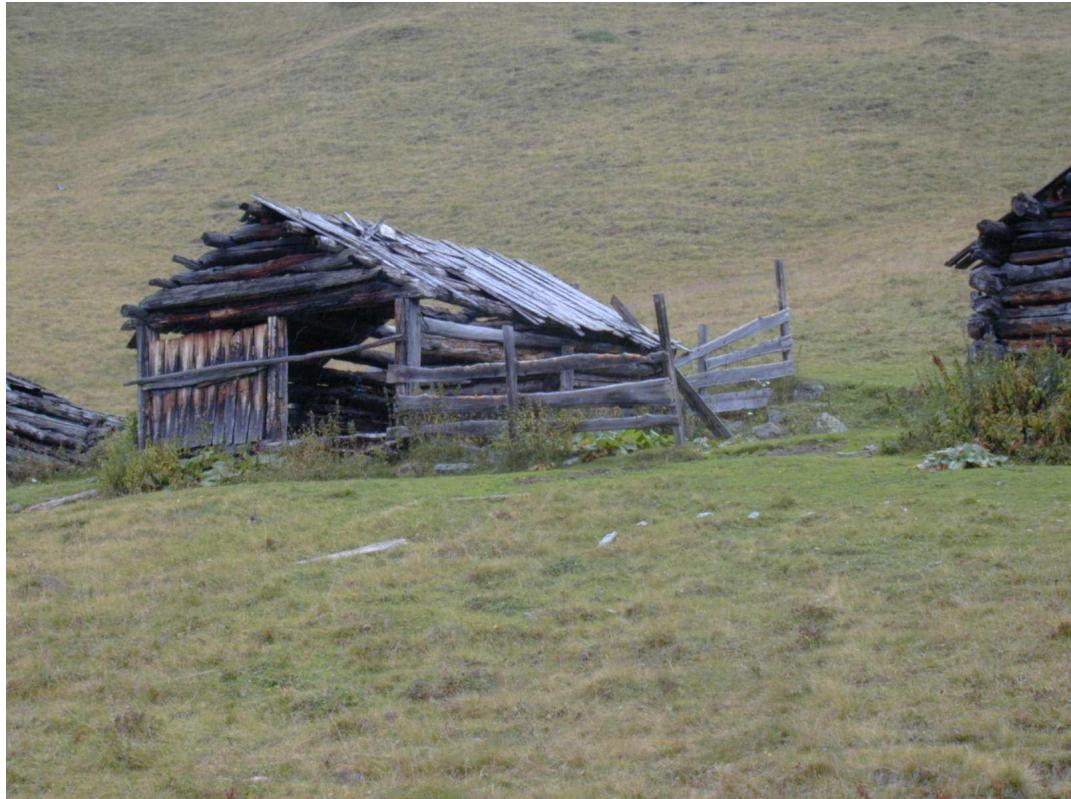
Numero progressivo	Grep.16
---------------------------	----------------

A N A L I S I E D I F I C I O R U R A L E			
1	Tipologia funzionale Edificio prevalentemente residenziale Edificio produttivo Edificio speciale Stalla Baita	A Malga B Abitazione con tabià e stalla C Abitazione con tabià D Tabià e stalla E Tabià	F G H I L
2	Tipologia architettonica storica	Originale Modificata	
3	Permanenza caratteri formali tradizionali	Volumetrici originali Costruttivi	Si No Si No
4	Degrado	Nullo Medio Elevato Ridotto a rudere Ridotto a sedime	
5	Grado di utilizzo	Pienamente utilizzato Parzialmente utilizzato In stato di abbandono	
6	Categoria di intervento prevista dal piano precedente	Restauro Risanamento conservativo	R1 Ristrutturazione edilizia R2 Fontane
7	Note (presenza di stratificazioni storiche, rifacimenti e ristrutturazioni, elementi di pregio, considerazioni sulle aree di pertinenza) Manufatto con primi segni di cedimento, copertura parzialmente assente.		R3 F

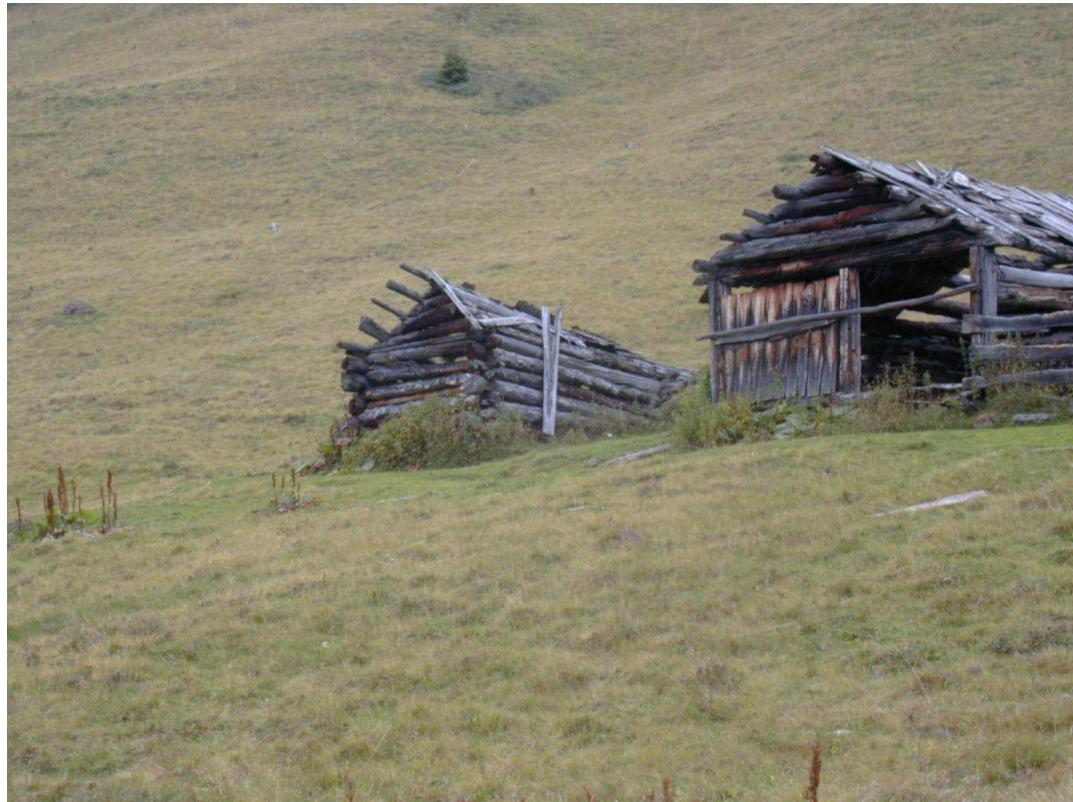
A N A L I S I E D I F I C I O R U R A L E			
1	Tipologia funzionale Edificio prevalentemente residenziale Edificio produttivo Edificio speciale Stalla Baita	A Malga B Abitazione con tabià e stalla C Abitazione con tabià D Tabià e stalla E Tabià	F G H I L
2	Tipologia architettonica storica	Originale Modificata	
3	Permanenza caratteri formali tradizionali	Volumetrici originali Costruttivi	Si No Si No
4	Degrado	Nullo Medio Elevato Ridotto a rudere Ridotto a sedime	
5	Grado di utilizzo	Pienamente utilizzato Parzialmente utilizzato In stato di abbandono	
6	Categoria di intervento prevista dal piano precedente	Restauro Risanamento conservativo	R1 Ristrutturazione edilizia R2 Fontane
7	Note (presenza di stratificazioni storiche, rifacimenti e ristrutturazioni, elementi di pregio, considerazioni sulle aree di pertinenza) Manufatto parzialmente crollato, copertura parzialmente assente.		R3 F

P R O G E T T O			
8	Categoria di intervento prevista	L.P. 22/91 art. 77bis	
	Restauro Risanamento conservativo	R1 Ristrutturazione edilizia R2 Sostituzione edilizia	R3 R4
9	Vincoli particolari Aumento volume Ricostruzione Vincoli particolari Struttura Manto copertura	Non consentito Ammessa ai sensi c. 9 art. 23 Nda Mantenere la tipologia in blockbau Ammessa parziale sostituzione blockbau Ripristinare manto in scandole o scandaloni

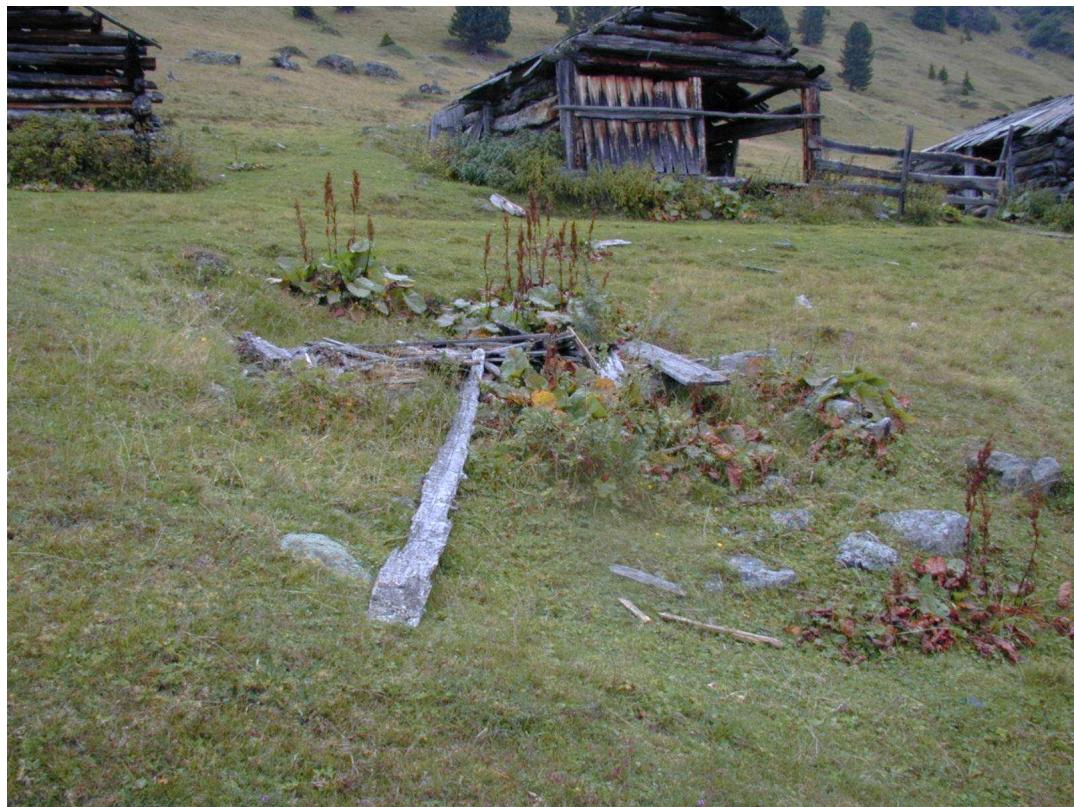
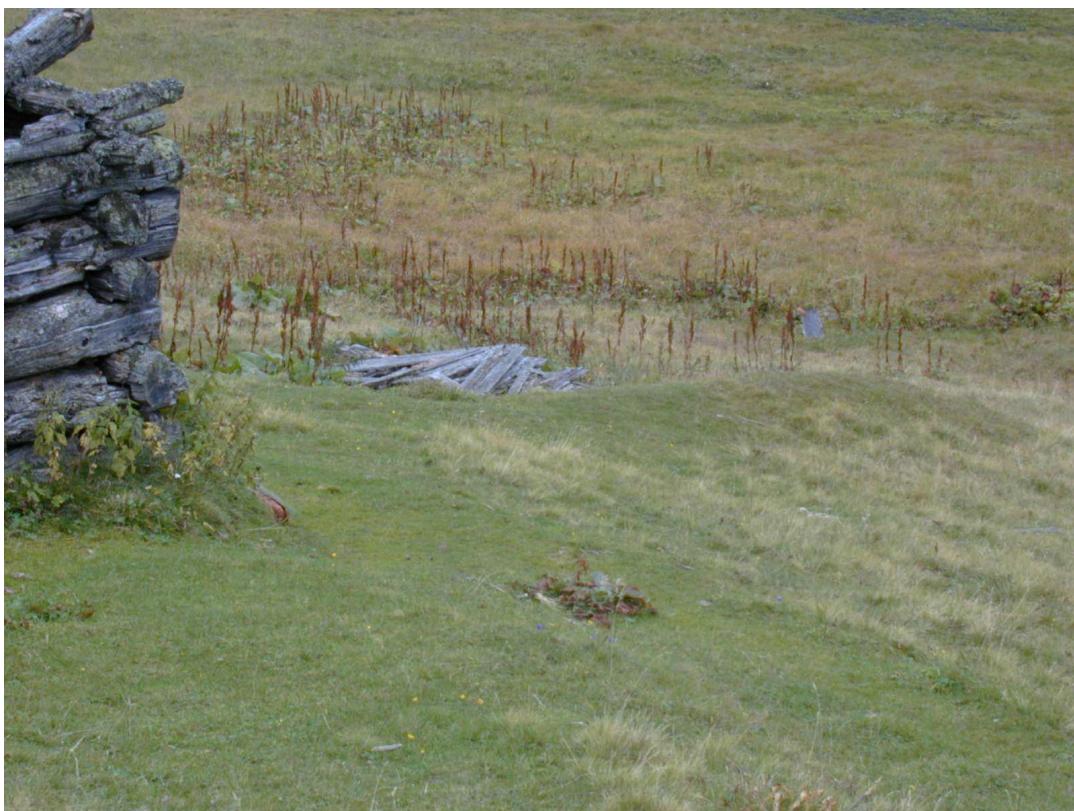
Numero progressivo	Grep.18
---------------------------	----------------

A N A L I S I E D I F I C I O R U R A L E			
1	Tipologia funzionale Edificio prevalentemente residenziale Edificio produttivo Edificio speciale Stalla Baita	A Malga B Abitazione con tabià e stalla C Abitazione con tabià D Tabià e stalla E Tabià	F G H I L
2	Tipologia architettonica storica	Originale Modificata	
3	Permanenza caratteri formali tradizionali	Volumetrici originali Costruttivi	Si No Si No
4	Degrado	Nullo Medio Elevato Ridotto a rudere Ridotto a sedime	
5	Grado di utilizzo	Pienamente utilizzato Parzialmente utilizzato In stato di abbandono	
6	Categoria di intervento prevista dal piano precedente Restauro Risanamento conservativo	R1 R2	Ristrutturazione edilizia Fontane R3 F
7	Note (presenza di stratificazioni storiche, rifacimenti e ristrutturazioni, elementi di pregio, considerazioni sulle aree di pertinenza) Sedime visibile con alcuni sassi perimetrali e tronchi deteriorati.

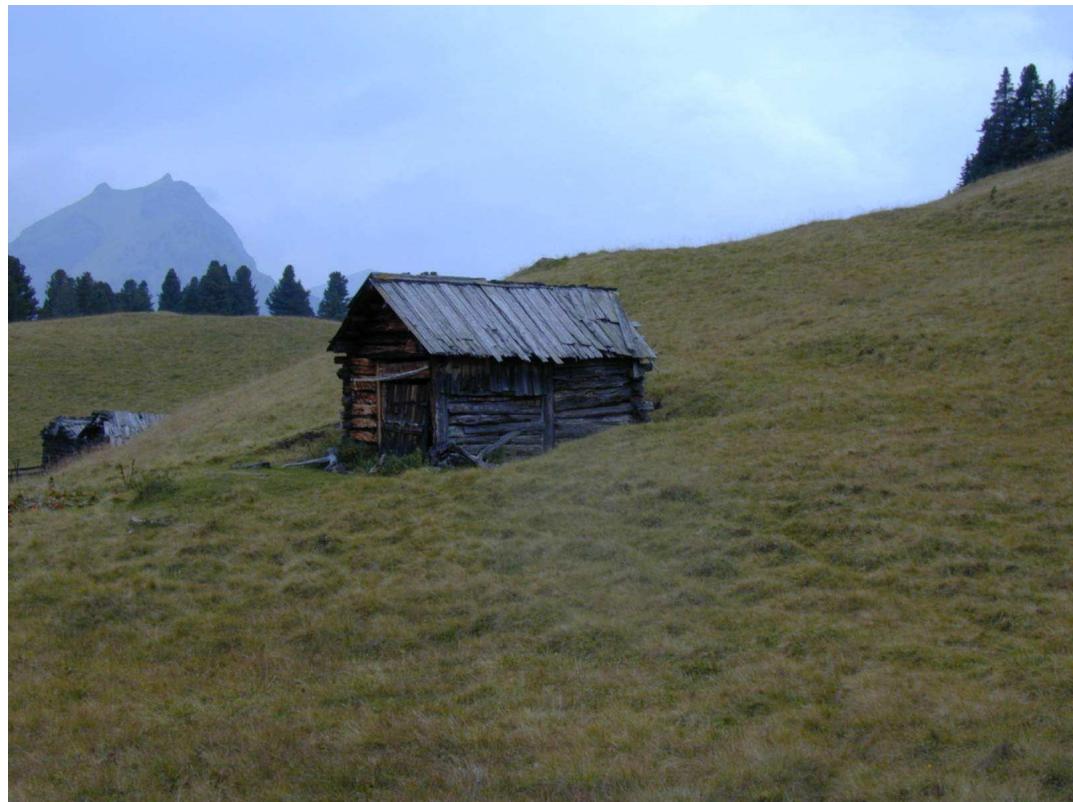
A N A L I S I E D I F I C I O R U R A L E			
1	Tipologia funzionale Edificio prevalentemente residenziale Edificio produttivo Edificio speciale Stalla Baita	A Malga B Abitazione con tabià e stalla C Abitazione con tabià D Tabià e stalla E Tabià	F G H I L
2	Tipologia architettonica storica	Originale Modificata	
3	Permanenza caratteri formali tradizionali	Volumetrici originali Costruttivi	Si No Si No
4	Degrado	Nullo Medio Elevato Ridotto a rudere Ridotto a sedime	
5	Grado di utilizzo	Pienamente utilizzato Parzialmente utilizzato In stato di abbandono	
6	Categoria di intervento prevista dal piano precedente Restauro Risanamento conservativo	R1 R2	Ristrutturazione edilizia Fontane R3 F
7	Note (presenza di stratificazioni storiche, rifacimenti e ristrutturazioni, elementi di pregio, considerazioni sulle aree di pertinenza) Manufatto in buono stato composto da due corpi.

P R O G E T T O			
8	Categoria di intervento prevista Restauro Risanamento conservativo	L.P. 22/91 art. 77bis R1 R2	Ristrutturazione edilizia Fontane R3 F Sostituzione edilizia R4
9	Vincoli particolari Aumento volume Ricostruzione Vincoli particolari Struttura Manto copertura	Non consentito Ammessa ai sensi c. 9 art. 23 Nda Mantenere la tipologia in blockbau Non ammessa sostituzione blockbau Mantenere manto in scandole o scandaloni

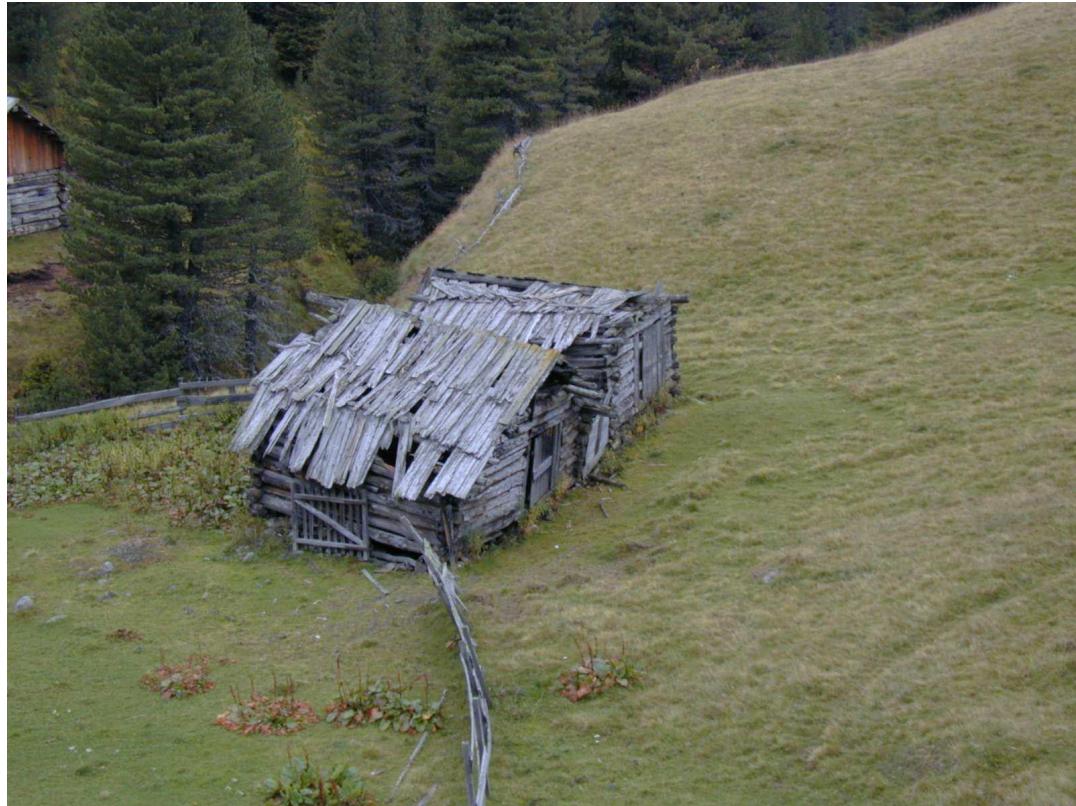
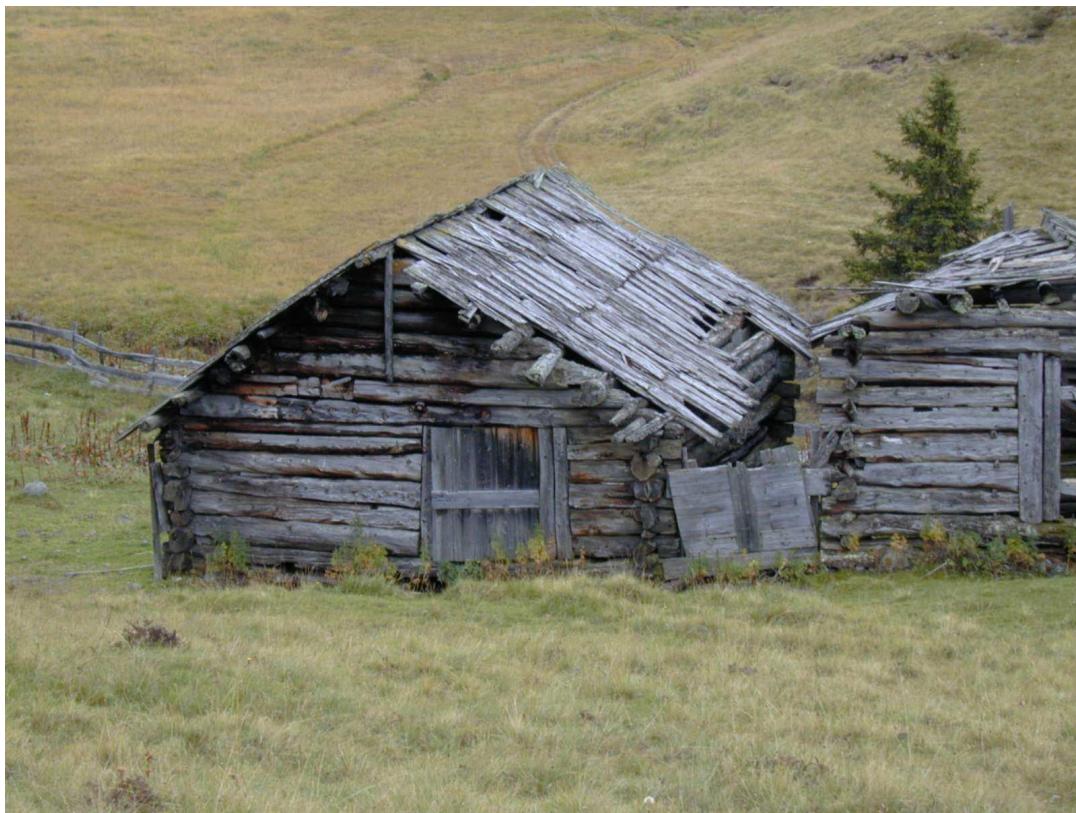
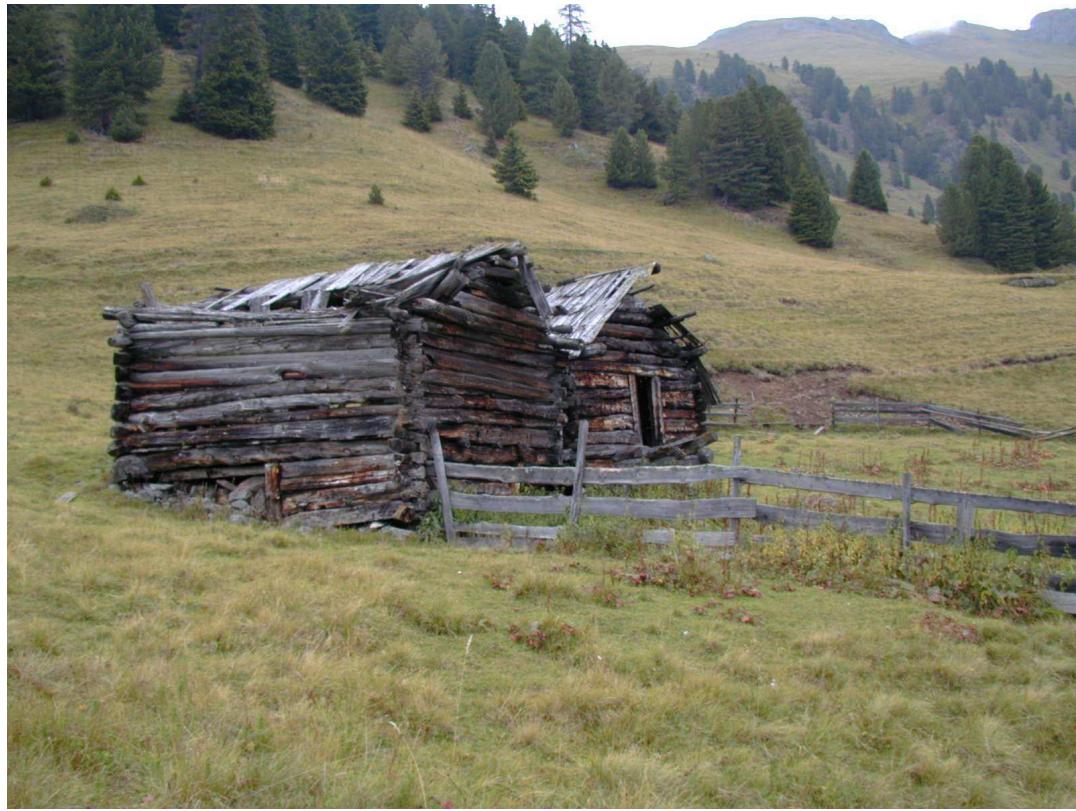
Numero progressivo	Grep.20
---------------------------	----------------

A N A L I S I E D I F I C I O R U R A L E			
1	Tipologia funzionale Edificio prevalentemente residenziale Edificio produttivo Edificio speciale Stalla Baita	A Malga B Abitazione con tabià e stalla C Abitazione con tabià D Tabià e stalla E Tabià	F G H I L
2	Tipologia architettonica storica	Originale Modificata	
3	Permanenza caratteri formali tradizionali	Volumetrici originali Costruttivi	Si No Si No
4	Degrado	Nullo Medio Elevato Ridotto a rudere Ridotto a sedime	
5	Grado di utilizzo	Pienamente utilizzato Parzialmente utilizzato In stato di abbandono	
6	Categoria di intervento prevista dal piano precedente	Restauro Risanamento conservativo	R1 Ristrutturazione edilizia R2 Fontane
7	Note (presenza di stratificazioni storiche, rifacimenti e ristrutturazioni, elementi di pregio, considerazioni sulle aree di pertinenza) Manufatto in blokbau discretamente conservato, copertura e muri di sostegno in cattive condizioni.		R3 F

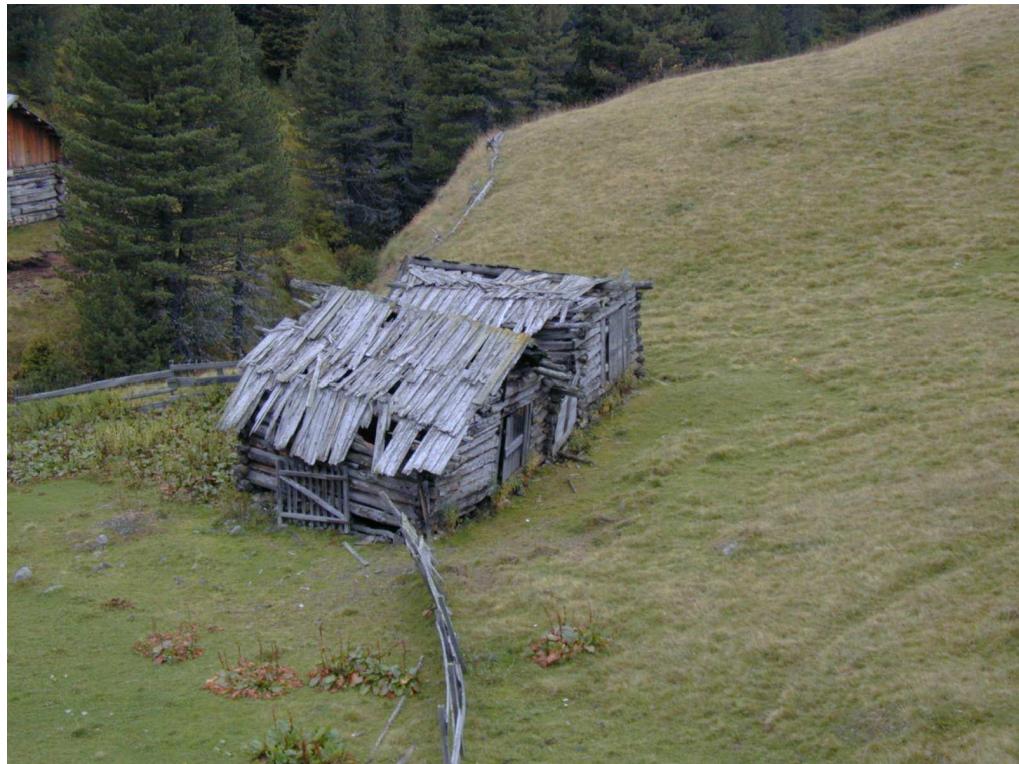
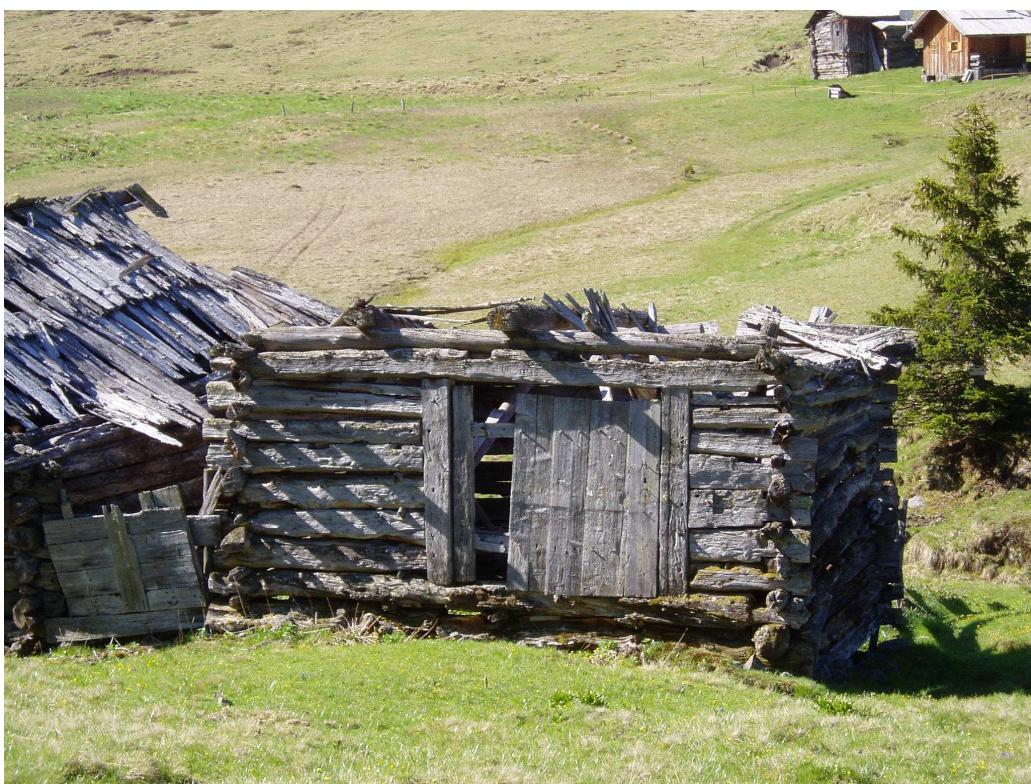
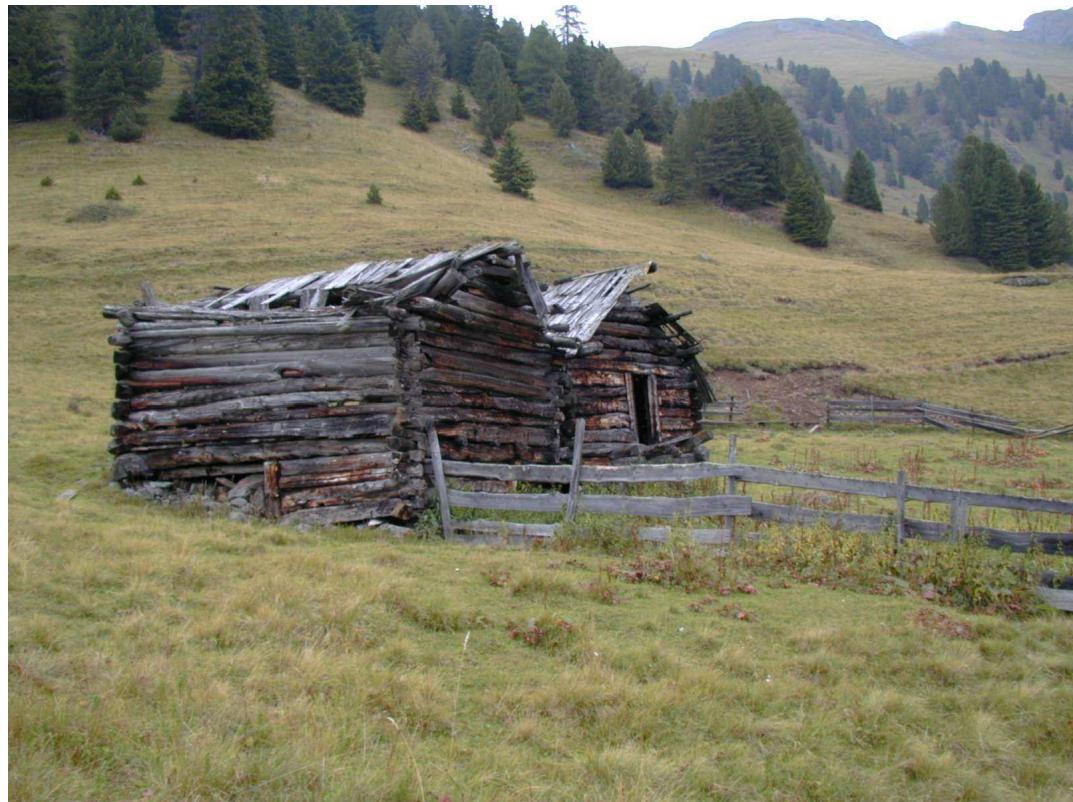
Grep.21

A N A L I S I E D I F I C I O R U R A L E			
1	Tipologia funzionale Edificio prevalentemente residenziale Edificio produttivo Edificio speciale Stalla Baita	A Malga B Abitazione con tabià e stalla C Abitazione con tabià D Tabià e stalla E Tabià	F G H I L
2	Tipologia architettonica storica	Originale Modificata	
3	Permanenza caratteri formali tradizionali	Volumetrici originali Costruttivi	Si No Si No
4	Degrado	Nullo Medio Elevato Ridotto a rudere Ridotto a sedime	
5	Grado di utilizzo	Pienamente utilizzato Parzialmente utilizzato In stato di abbandono	
6	Categoria di intervento prevista dal piano precedente	Restauro Risanamento conservativo	R1 Ristrutturazione edilizia R2 Fontane
7	Note (presenza di stratificazioni storiche, rifacimenti e ristrutturazioni, elementi di pregio, considerazioni sulle aree di pertinenza) Manufatto in blokbau con evidenti segni di cedimento, copertura crollata.		R3 F

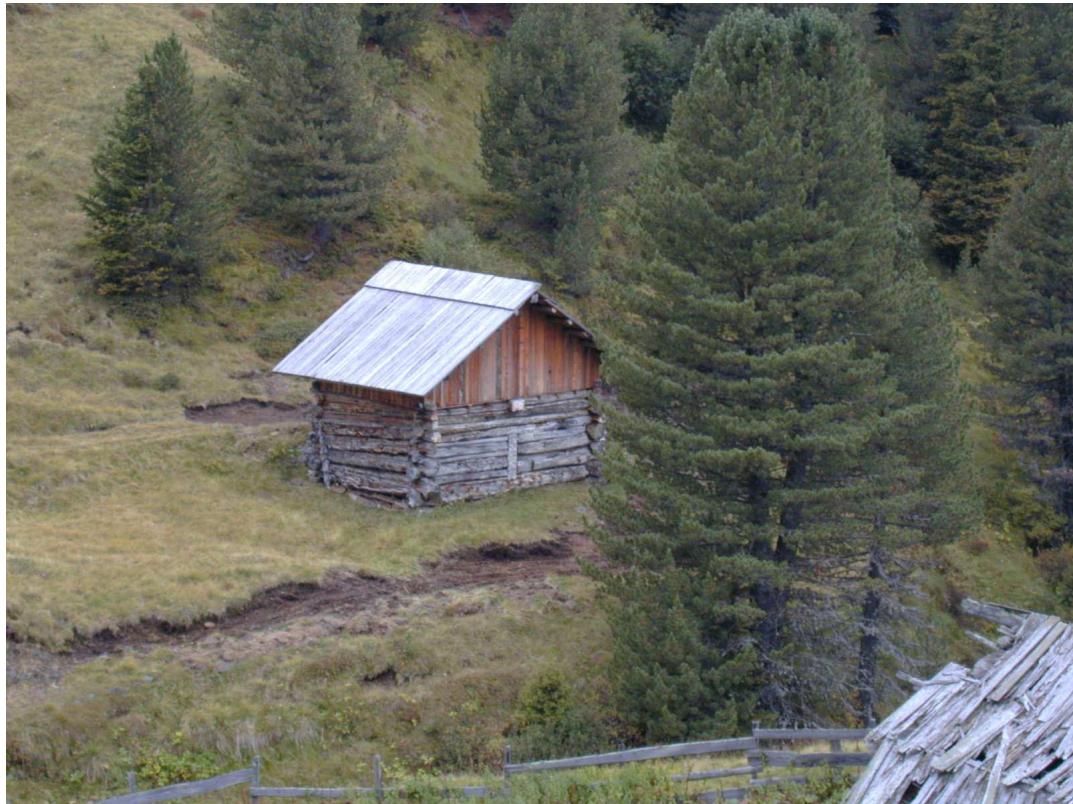
Numero progressivo	Grep.22
---------------------------	----------------

A N A L I S I E D I F I C I O R U R A L E			
1	Tipologia funzionale Edificio prevalentemente residenziale Edificio produttivo Edificio speciale Stalla Baita	A Malga B Abitazione con tabià e stalla C Abitazione con tabià D Tabià e stalla E Tabià	F G H I L
2	Tipologia architettonica storica	Originale Modificata	
3	Permanenza caratteri formali tradizionali	Volumetrici originali Costruttivi	Si No Si No
4	Degrado	Nullo Medio Elevato Ridotto a rudere Ridotto a sedime	
5	Grado di utilizzo	Pienamente utilizzato Parzialmente utilizzato In stato di abbandono	
6	Categoria di intervento prevista dal piano precedente Restauro Risanamento conservativo	R1 R2	Ristrutturazione edilizia Fontane R3 F
7	Note (presenza di stratificazioni storiche, rifacimenti e ristrutturazioni, elementi di pregio, considerazioni sulle aree di pertinenza) Manufatto risistemato di recente. Struttura in Blockbau in parte rivestita con assi di larice. Copertura in scandaloni di larice.
