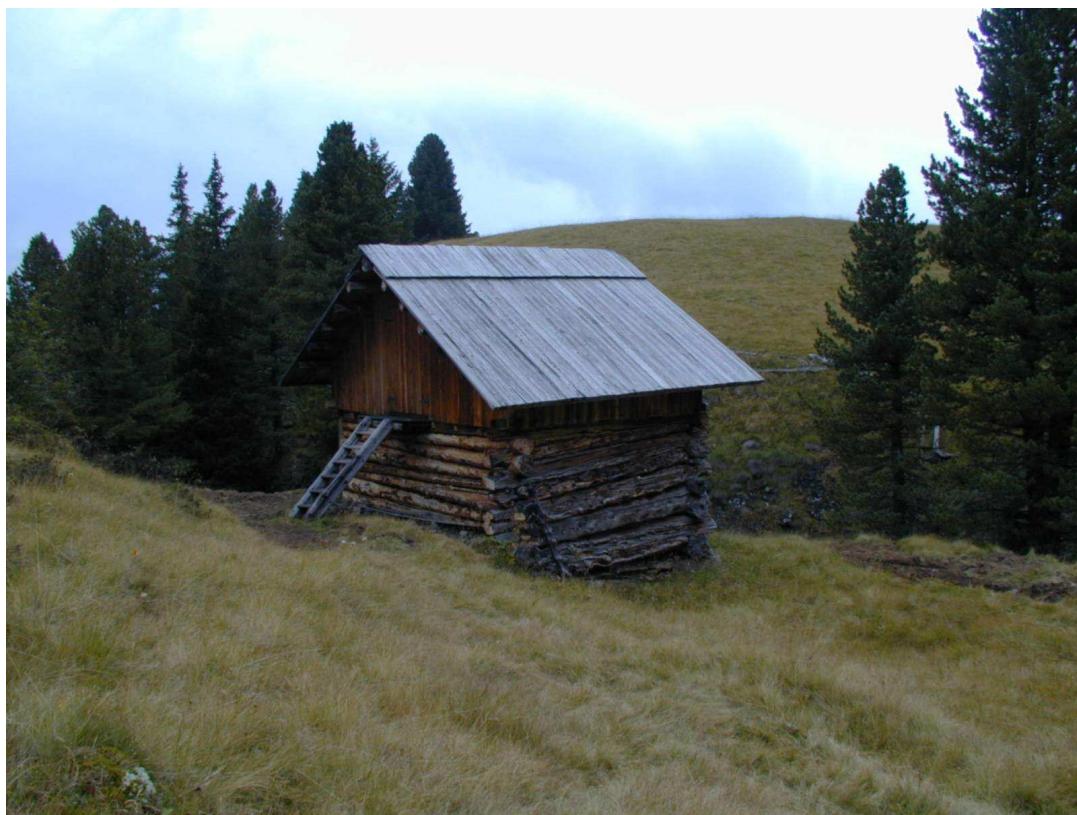
A N A L I S I E D I F I C I O R U R A L E			
1	Tipologia funzionale Edificio prevalentemente residenziale Edificio produttivo Edificio speciale Stalla Baita	A Malga B Abitazione con tabià e stalla C Abitazione con tabià D Tabià e stalla E Tabià	F G H I L
2	Tipologia architettonica storica	Originale Modificata	
3	Permanenza caratteri formali tradizionali	Volumetrici originali Costruttivi	Si No Si No
4	Degrado	Nullo Medio Elevato Ridotto a rudere Ridotto a sedime	
5	Grado di utilizzo	Pienamente utilizzato Parzialmente utilizzato In stato di abbandono	
6	Categoria di intervento prevista dal piano precedente Restauro Risanamento conservativo	R1 R2	Ristrutturazione edilizia Fontane R3 F
7	Note (presenza di stratificazioni storiche, rifacimenti e ristrutturazioni, elementi di pregio, considerazioni sulle aree di pertinenza) Manufatto risistemato di recente. Struttura in Blockbau in parte rivestita con assi di larice. Copertura in scandaloni di larice.

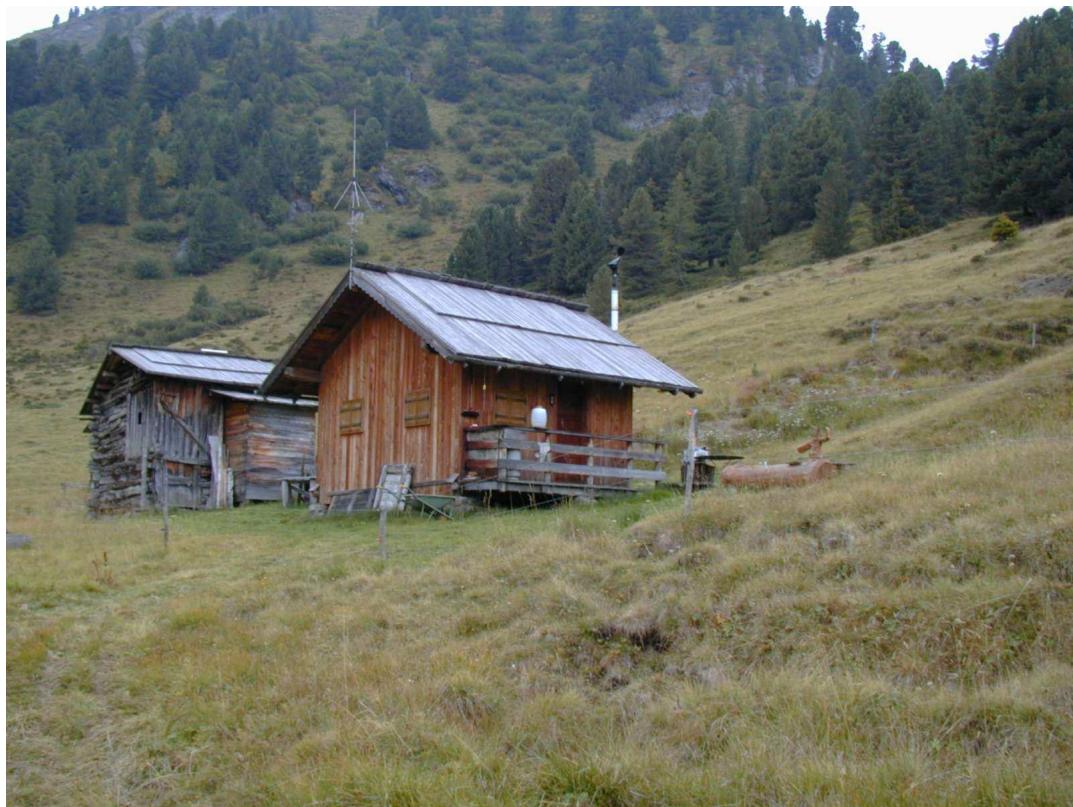
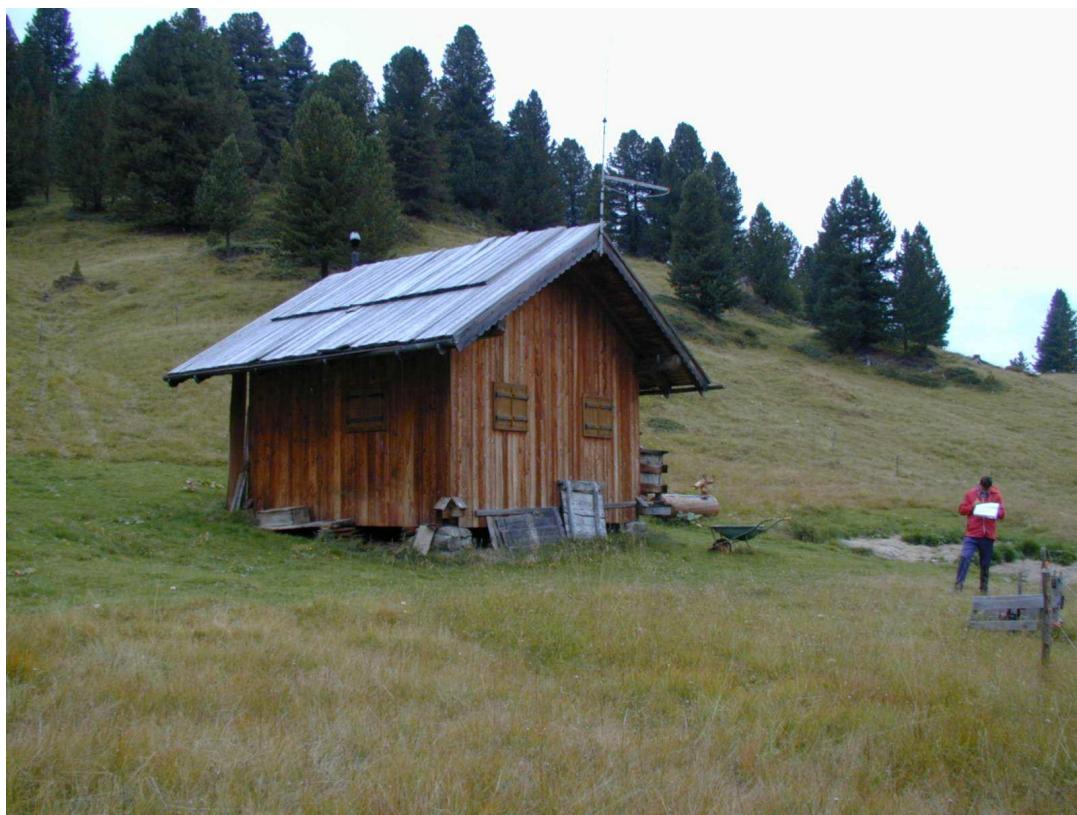
Numero progressivo	Grep.23
---------------------------	----------------

A N A L I S I E D I F I C I O R U R A L E			
1	Tipologia funzionale Edificio prevalentemente residenziale Edificio produttivo Edificio speciale Stalla Baita	A B C D E	Malga Abitazione con tabià e stalla Abitazione con tabià Tabià e stalla Tabià
2	Tipologia architettonica storica		Originale Modificata
3	Permanenza caratteri formali tradizionali	Volumetrici originali Costruttivi	Si No Si No
4	Degrado	Nullo Medio Elevato Ridotto a rudere Ridotto a sedime	
5	Grado di utilizzo	Pienamente utilizzato Parzialmente utilizzato In stato di abbandono	
6	Categoria di intervento prevista dal piano precedente	Restauro Risanamento conservativo	R1 Ristrutturazione edilizia R2 Fontane
7	Note (presenza di stratificazioni storiche, rifacimenti e ristrutturazioni, elementi di pregio, considerazioni sulle aree di pertinenza) Manufatto in ottime condizioni risistemato di recente, copertura e rivestimento esterno in tavole di larice.		R3 F

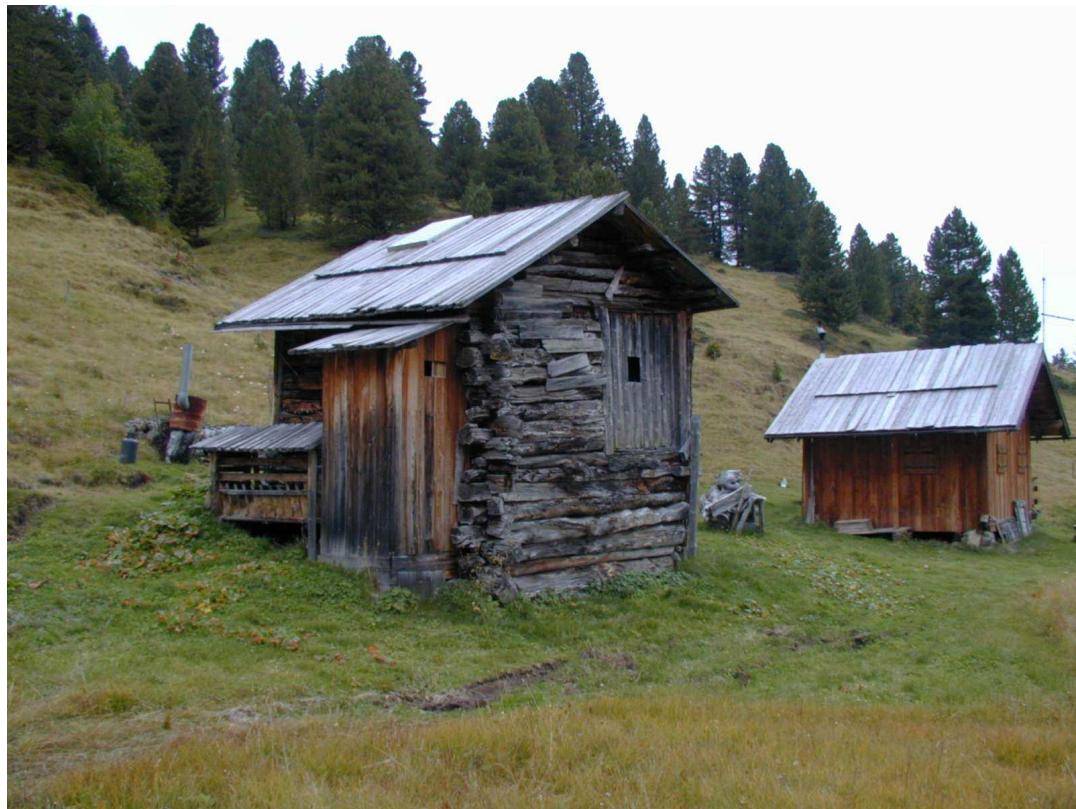
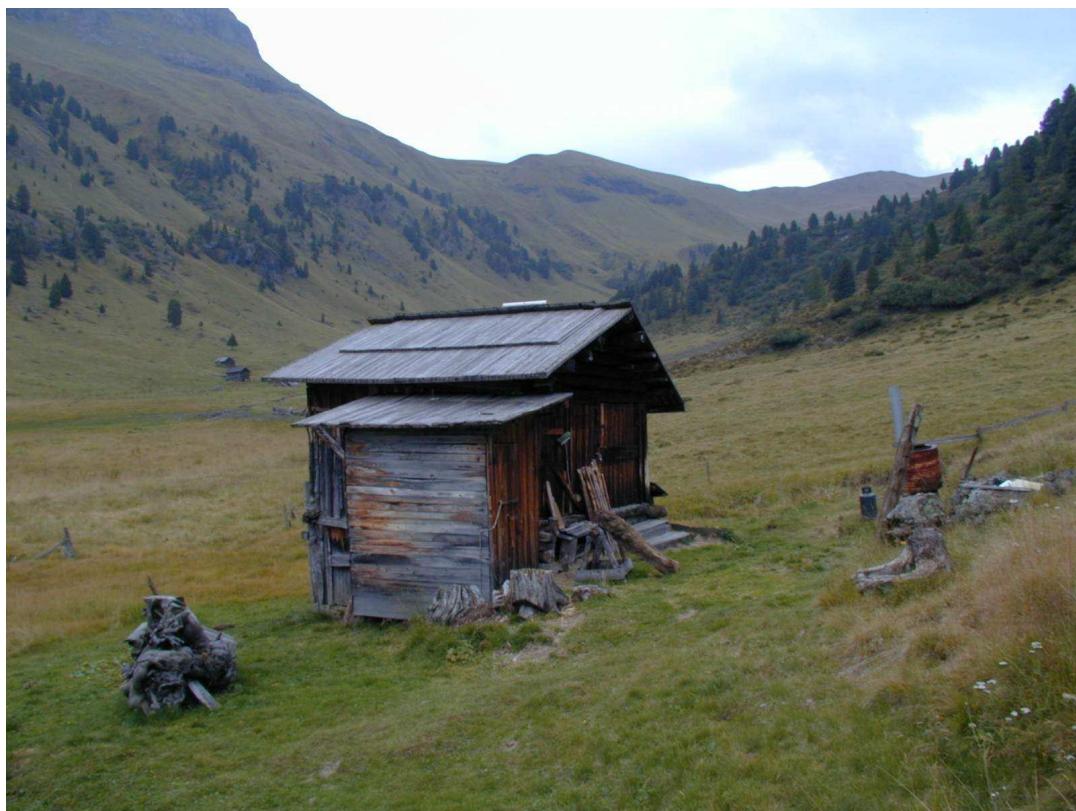
Numero progressivo	Grep.24
---------------------------	----------------

A N A L I S I E D I F I C I O R U R A L E			
1	Tipologia funzionale Edificio prevalentemente residenziale Edificio produttivo Edificio speciale Stalla Baita	A Malga B Abitazione con tabià e stalla C Abitazione con tabià D Tabià e stalla E Tabià	F G H I L
2	Tipologia architettonica storica	Originale Modificata	
3	Permanenza caratteri formali tradizionali	Volumetrici originali Costruttivi	Si No Si No
4	Degrado	Nullo Medio Elevato Ridotto a rudere Ridotto a sedime	
5	Grado di utilizzo	Pienamente utilizzato Parzialmente utilizzato In stato di abbandono	
6	Categoria di intervento prevista dal piano precedente Restauro Risanamento conservativo	R1 R2	Ristrutturazione edilizia Fontane R3 F
7	Note (presenza di stratificazioni storiche, rifacimenti e ristrutturazioni, elementi di pregio, considerazioni sulle aree di pertinenza) Manufatto sistemato di recente, copertura in scandaloni di larice.

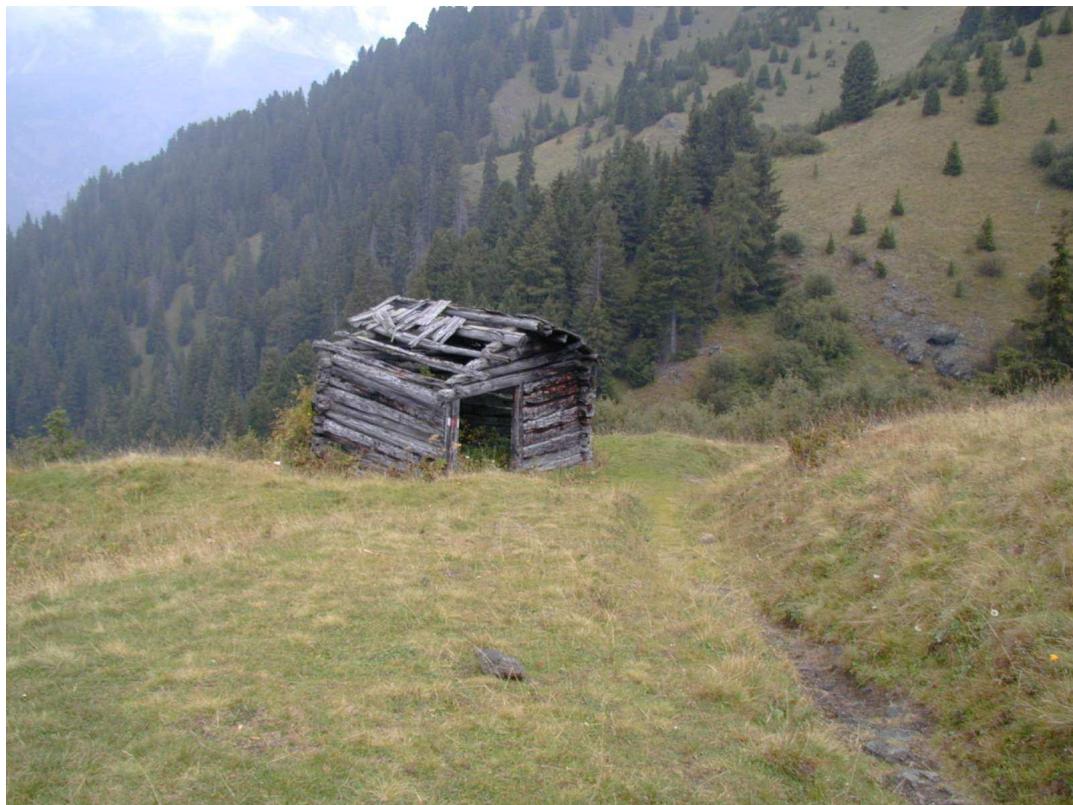
A N A L I S I E D I F I C I O R U R A L E			
1	Tipologia funzionale Edificio prevalentemente residenziale Edificio produttivo Edificio speciale Stalla Baita	A Malga B Abitazione con tabià e stalla C Abitazione con tabià D Tabià e stalla E Tabià	F G H I L
2	Tipologia architettonica storica	Originale Modificata	
3	Permanenza caratteri formali tradizionali	Volumetrici originali Costruttivi	Si No Si No
4	Degrado	Nullo Medio Elevato Ridotto a rudere Ridotto a sedime	
5	Grado di utilizzo	Pienamente utilizzato Parzialmente utilizzato In stato di abbandono	
6	Categoria di intervento prevista dal piano precedente	Restauro Risanamento conservativo	R1 Ristrutturazione edilizia R2 Fontane
7	Note (presenza di stratificazioni storiche, rifacimenti e ristrutturazioni, elementi di pregio, considerazioni sulle aree di pertinenza) Struttura in blockbau ben visibile, manto di copertura completamente degradato in entrambe le falde.		R3 F

P R O G E T T O			
8	Categoria di intervento prevista	L.P. 22/91 art. 77bis	
	Restauro Risanamento conservativo	R1 Ristrutturazione edilizia R2 Sostituzione edilizia	R3 R4
9	Vincoli particolari	Aumento volume Ricostruzione Vincoli particolari Struttura Manto copertura	Non consentito Ammessa ai sensi c. 9 art. 23 Nda Mantenere la tipologia in blockbau Ammessa parziale sostituzione blockbau Ripristinare manto in scandole o scandaloni

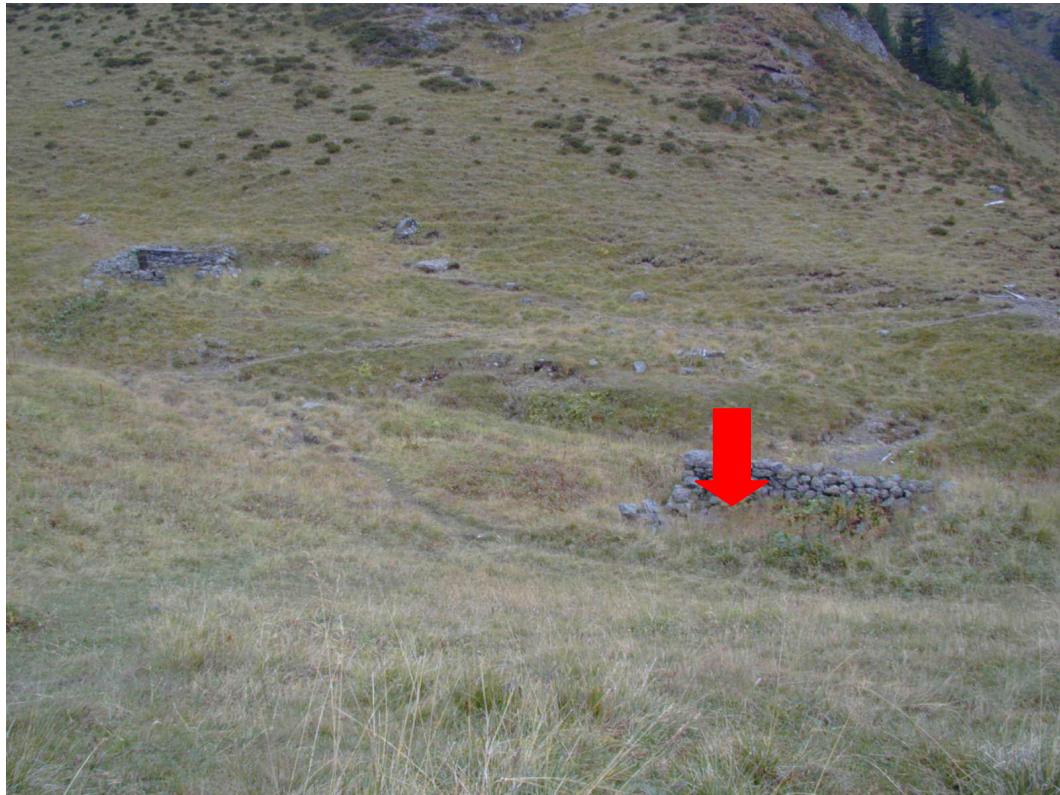
A N A L I S I E D I F I C I O R U R A L E			
1	Tipologia funzionale Edificio prevalentemente residenziale Edificio produttivo Edificio speciale Stalla Baita	A B C D E	Malga Abitazione con tabià e stalla Abitazione con tabià Tabià e stalla Tabià
2	Tipologia architettonica storica		Originale Modificata
3	Permanenza caratteri formali tradizionali	Volumetrici originali Costruttivi	Si No Si No
4	Degrado	Nullo Medio Elevato Ridotto a rudere Ridotto a sedime	
5	Grado di utilizzo	Pienamente utilizzato Parzialmente utilizzato In stato di abbandono	
6	Categoria di intervento prevista dal piano precedente	Restauro Risanamento conservativo	R1 Ristrutturazione edilizia R2 Fontane
7	Note (presenza di stratificazioni storiche, rifacimenti e ristrutturazioni, elementi di pregio, considerazioni sulle aree di pertinenza) Manufatto ridotto a rudere.		R3 F

P R O G E T T O			
8	Categoria di intervento prevista	L.P. 22/91 art. 77bis	
	Restauro Risanamento conservativo	R1 Ristrutturazione edilizia R2 Sostituzione edilizia	R3 R4
9	Vincoli particolari Aumento volume Ricostruzione Vincoli particolari Struttura Manto copertura	Non consentito Non ammessa -- -- --

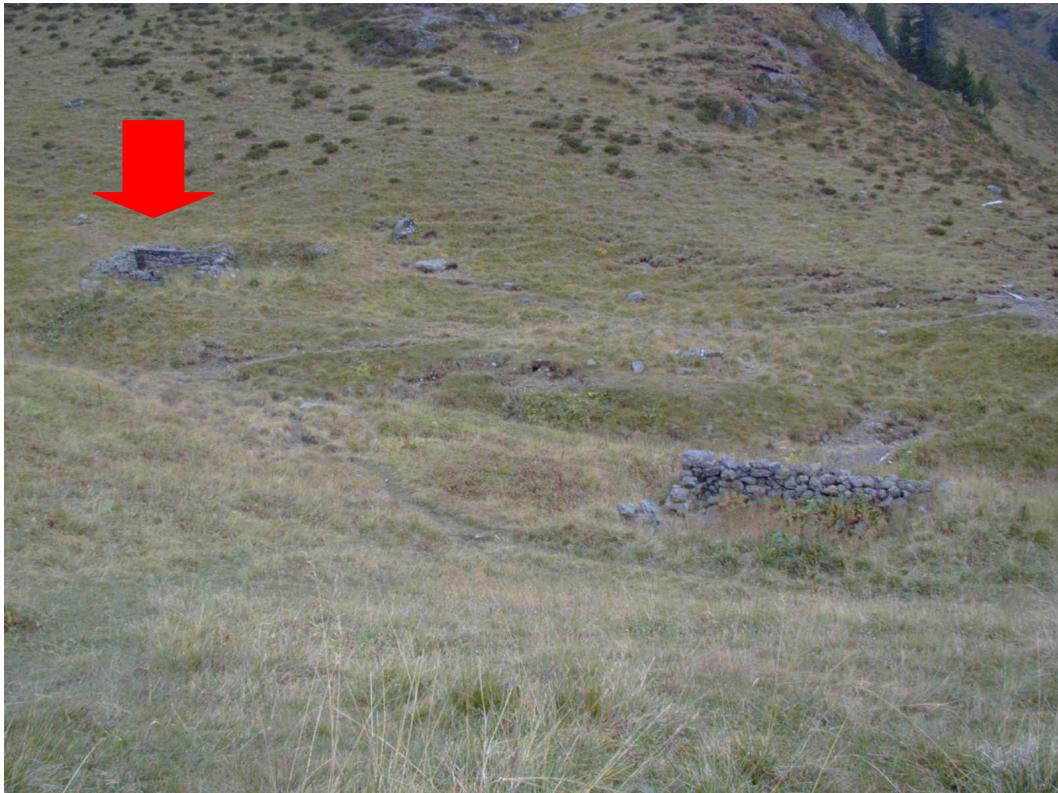
A N A L I S I E D I F I C I O R U R A L E			
1	Tipologia funzionale Edificio prevalentemente residenziale Edificio produttivo Edificio speciale Stalla Baita	A B C D E	Malga Abitazione con tabià e stalla Abitazione con tabià Tabià e stalla Tabià
2	Tipologia architettonica storica		Originale Modificata
3	Permanenza caratteri formali tradizionali	Volumetrici originali Costruttivi	Si No Si No
4	Degrado	Nullo Medio Elevato Ridotto a rudere Ridotto a sedime	
5	Grado di utilizzo	Pienamente utilizzato Parzialmente utilizzato In stato di abbandono	
6	Categoria di intervento prevista dal piano precedente	Restauro Risanamento conservativo	R1 Ristrutturazione edilizia R2 Fontane
7	Note (presenza di stratificazioni storiche, rifacimenti e ristrutturazioni, elementi di pregio, considerazioni sulle aree di pertinenza) Manufatto ridotto a rudere.		R3 F

P R O G E T T O			
8	Categoria di intervento prevista	L.P. 22/91 art. 77bis	
	Restauro Risanamento conservativo	R1 Ristrutturazione edilizia R2 Sostituzione edilizia	R3 R4
9	Vincoli particolari Aumento volume Ricostruzione Vincoli particolari Struttura Manto copertura	Non consentito Non ammessa -- -- --

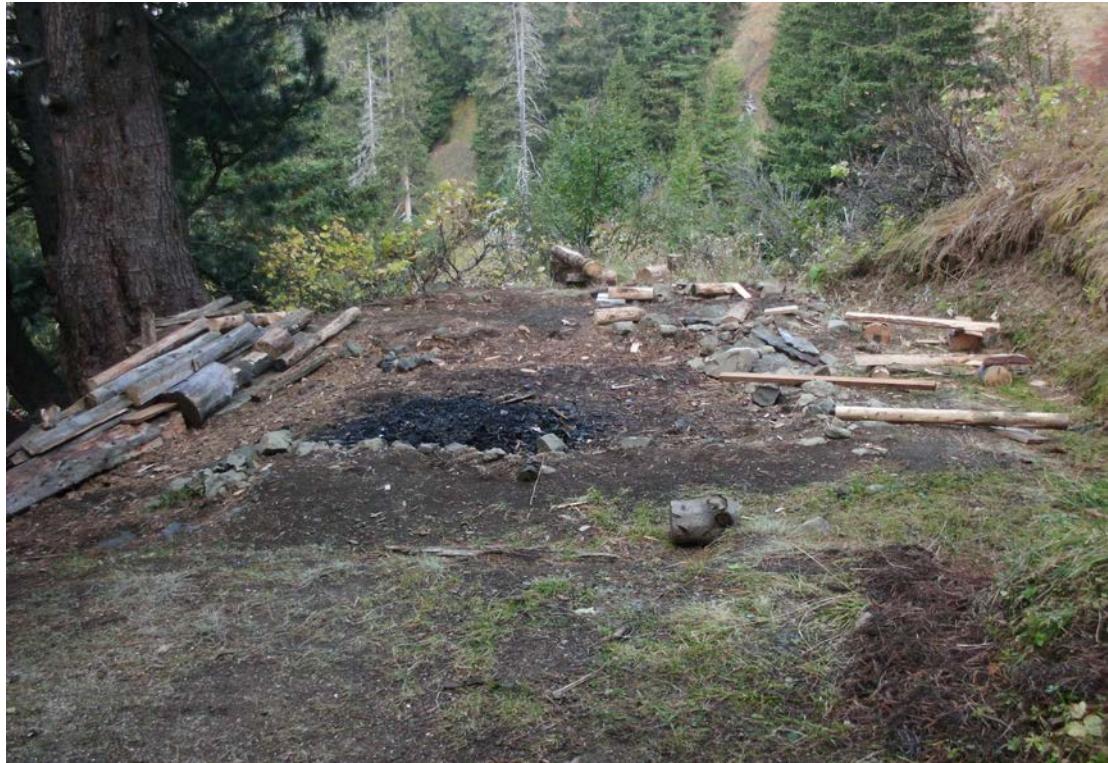
Numero progressivo	Grep.28
---------------------------	----------------

A N A L I S I E D I F I C I O R U R A L E			
1	Tipologia funzionale		
	Edificio prevalentemente residenziale	A	Malga
	Edificio produttivo	B	Abitazione con tabià e stalla
	Edificio speciale	C	Abitazione con tabià
	Stalla	D	Tabià e stalla
	Baita	E	Tabià
F		G	
H		I	
L			
2	Tipologia architettonica storica		
	Originale		
	Modificata		
3	Permanenza caratteri formali tradizionali		
	Volumetrici originali	Si	No
	Costruttivi	Si	No
4	Degrado		
	Nullo		
	Medio		
	Elevato		
	Ridotto a rudere		
	Ridotto a sedime		
5	Grado di utilizzo		
	Pienamente utilizzato		
	Parzialmente utilizzato		
	In stato di abbandono		
6	Categoria di intervento prevista dal piano precedente		
	Restauro	R1	Ristrutturazione edilizia
	Risanamento conservativo	R2	Fontane
			R3
			F
7	Note (presenza di stratificazioni storiche, rifacimenti e ristrutturazioni, elementi di pregio, considerazioni sulle aree di pertinenza)		
	Manufatto ridotto a rudere.

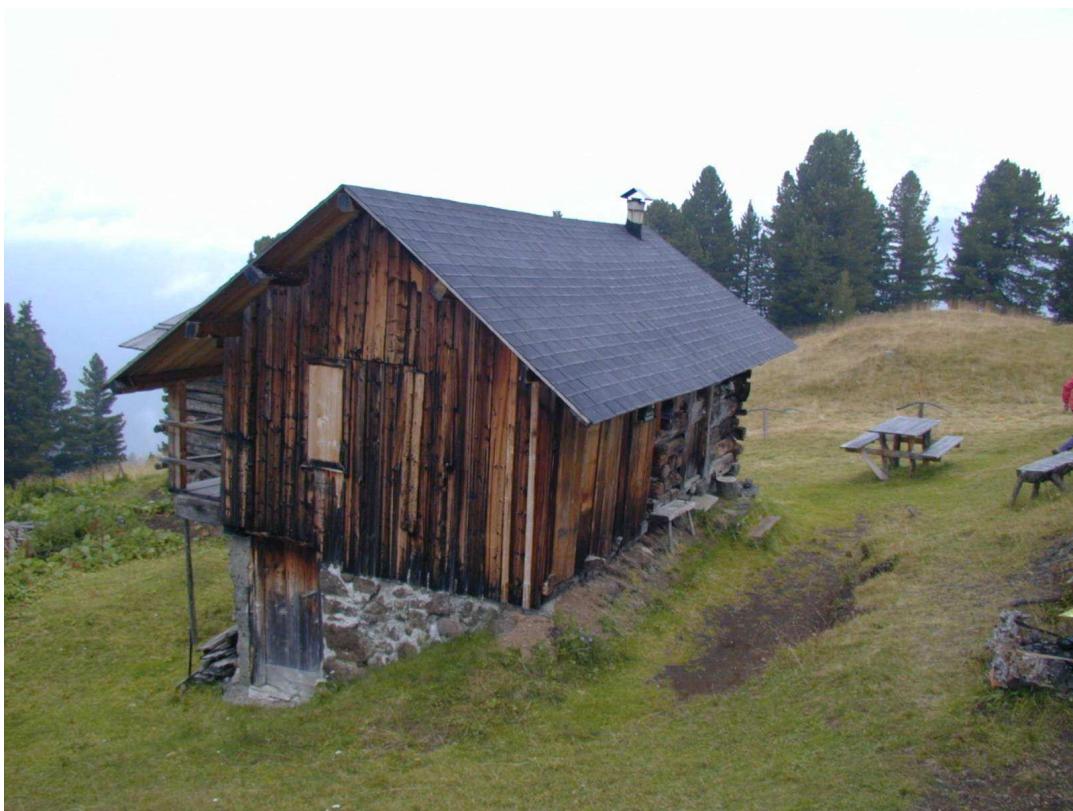
Ciamol**Numero progressivo****S 40****P. ed.****203**

A N A L I S I E D I F I C I O R U R A L E			
1	Tipologia funzionale Edificio prevalentemente residenziale Edificio produttivo Edificio speciale Stalla Baita	A Malga B Abitazione con tabià e stalla C Abitazione con tabià D Tabià e stalla E Tabià	F G H I L
2	Tipologia architettonica storica	Originale Modificata	
3	Permanenza caratteri formali tradizionali	Volumetrici originali Costruttivi	Si No Si No
4	Degrado	Nullo Medio Elevato Ridotto a rudere Ridotto a sedime	
5	Grado di utilizzo	Pienamente utilizzato Parzialmente utilizzato In stato di abbandono	
6	Categoria di intervento prevista dal piano precedente	Restauro Risanamento conservativo	R1 Ristrutturazione edilizia R2 Fontane
7	Note (presenza di stratificazioni storiche, rifacimenti e ristrutturazioni, elementi di pregio, considerazioni sulle aree di pertinenza) Manufatto sistemato di recente, copertura in tegole canadesi.		R3 F

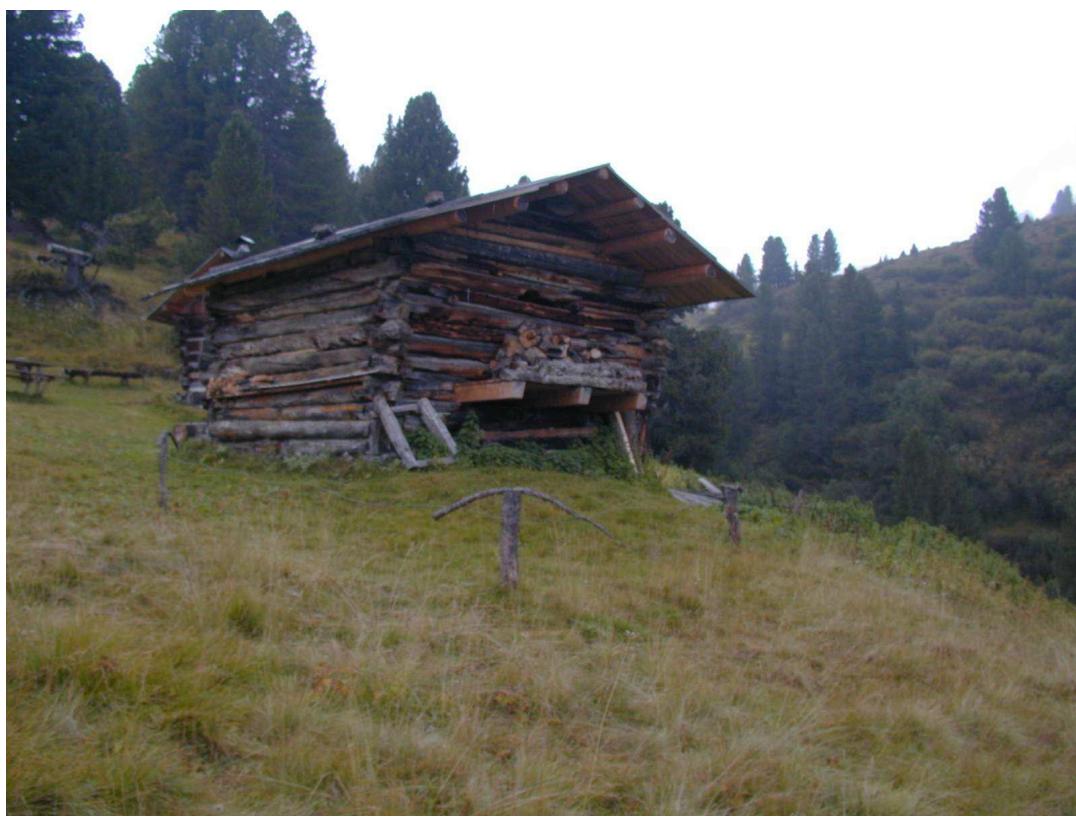
Ciamol**Numero progressivo****S 41****P. ed.****202**

A N A L I S I E D I F I C I O R U R A L E			
1	Tipologia funzionale Edificio prevalentemente residenziale Edificio produttivo Edificio speciale Stalla Baita	A Malga B Abitazione con tabià e stalla C Abitazione con tabià D Tabià e stalla E Tabià	F G H I L
2	Tipologia architettonica storica	Originale Modificata	
3	Permanenza caratteri formali tradizionali	Volumetrici originali Costruttivi	Si No Si No
4	Degrado	Nullo Medio Elevato Ridotto a rudere Ridotto a sedime	
5	Grado di utilizzo	Pienamente utilizzato Parzialmente utilizzato In stato di abbandono	
6	Categoria di intervento prevista dal piano precedente	Restauro Risanamento conservativo	R1 Ristrutturazione edilizia R2 Fontane
7	Note (presenza di stratificazioni storiche, rifacimenti e ristrutturazioni, elementi di pregio, considerazioni sulle aree di pertinenza) Manufatto sistemato di recente, copertura in scandaloni di larice.		R3 F

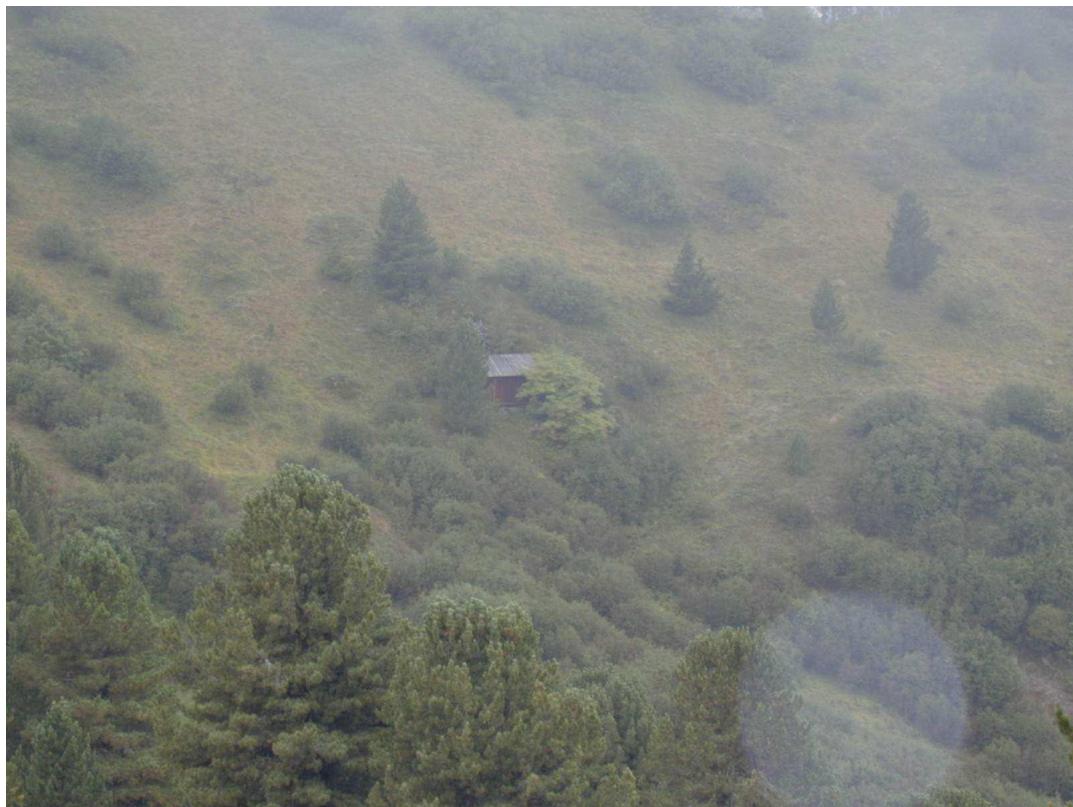
A N A L I S I E D I F I C I O R U R A L E			
1	Tipologia funzionale Edificio prevalentemente residenziale Edificio produttivo Edificio speciale Stalla Baita	A Malga B Abitazione con tabià e stalla C Abitazione con tabià D Tabià e stalla E Tabià	F G H I L
2	Tipologia architettonica storica	Originale Modificata	
3	Permanenza caratteri formali tradizionali	Volumetrici originali Costruttivi	Si No Si No
4	Degrado	Nullo Medio Elevato Ridotto a rudere Ridotto a sedime	
5	Grado di utilizzo	Pienamente utilizzato Parzialmente utilizzato In stato di abbandono	
6	Categoria di intervento prevista dal piano precedente	Restauro Risanamento conservativo	R1 Ristrutturazione edilizia R2 Fontane
7	Note (presenza di stratificazioni storiche, rifacimenti e ristrutturazioni, elementi di pregio, considerazioni sulle aree di pertinenza) Manufatto in buone condizioni, copertura in scandaloni di larice.		R3 F

P R O G E T T O			
8	Categoria di intervento prevista	L.P. 22/91 art. 77bis	
	Restauro Risanamento conservativo	R1 Ristrutturazione edilizia R2 Sostituzione edilizia	R3 R4
9	Vincoli particolari Aumento volume Ricostruzione Vincoli particolari Struttura Manto copertura	Non consentito -- Mantenere la tipologia costruttiva Ammessa parziale sostituzione struttura Mantenere manto in scandole o scandaloni

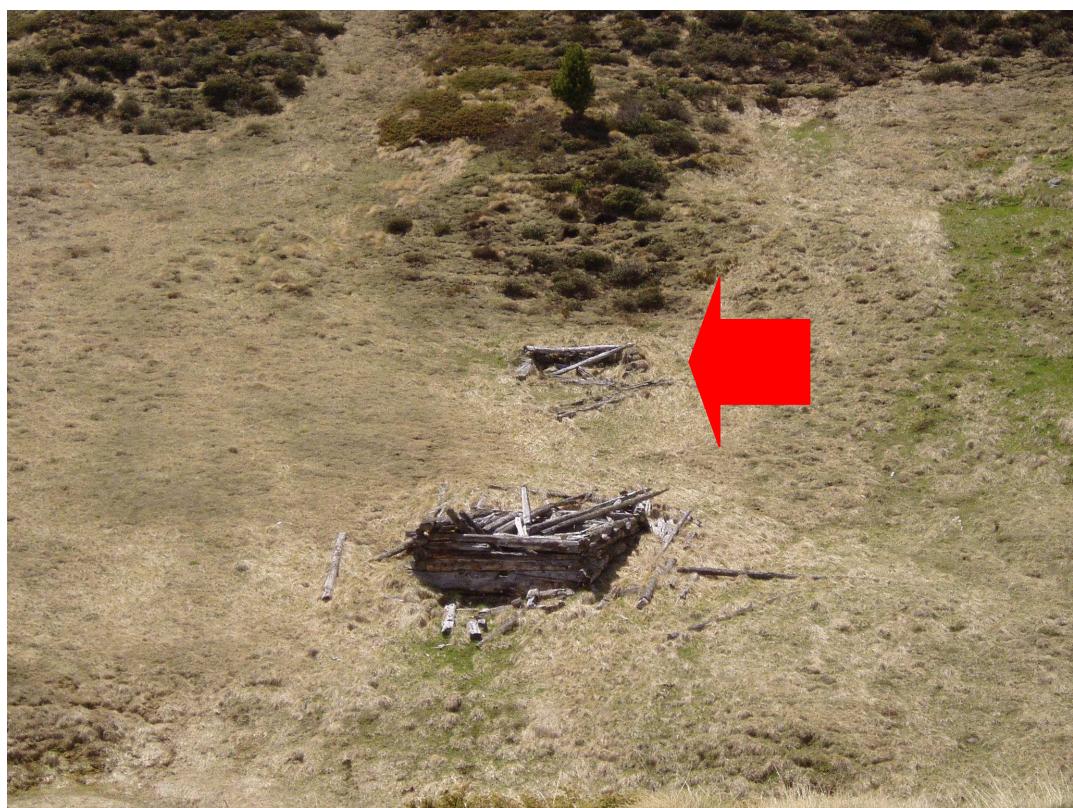
A N A L I S I E D I F I C I O R U R A L E			
1	Tipologia funzionale Edificio prevalentemente residenziale Edificio produttivo Edificio speciale Stalla Baita	A Malga B Abitazione con tabià e stalla C Abitazione con tabià D Tabià e stalla E Tabià	F G H I L
2	Tipologia architettonica storica	Originale Modificata	
3	Permanenza caratteri formali tradizionali	Volumetrici originali Costruttivi	Si No Si No
4	Degrado	Nullo Medio Elevato Ridotto a rudere Ridotto a sedime	
5	Grado di utilizzo	Pienamente utilizzato Parzialmente utilizzato In stato di abbandono	
6	Categoria di intervento prevista dal piano precedente	Restauro Risanamento conservativo	R1 Ristrutturazione edilizia R2 Fontane
7	Note (presenza di stratificazioni storiche, rifacimenti e ristrutturazioni, elementi di pregio, considerazioni sulle aree di pertinenza) Manufatto ridotto a rudere, alcuni elementi lignei ancora presenti.		R3 F

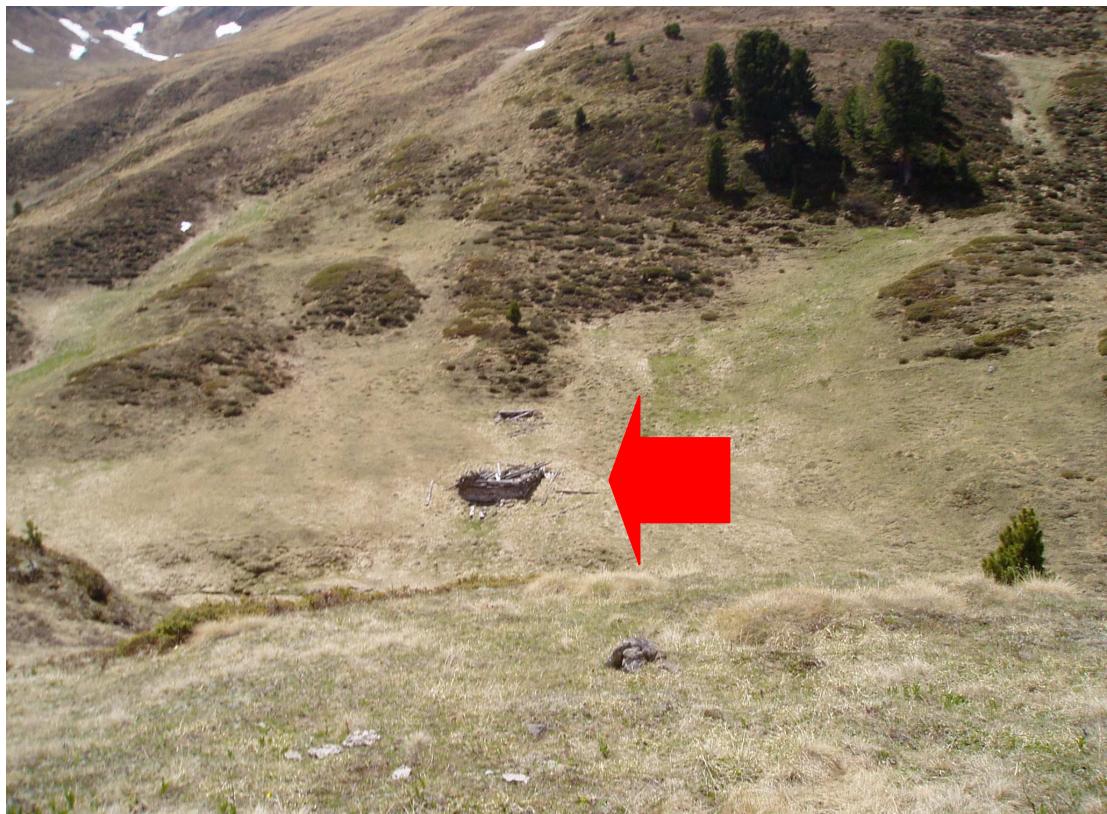
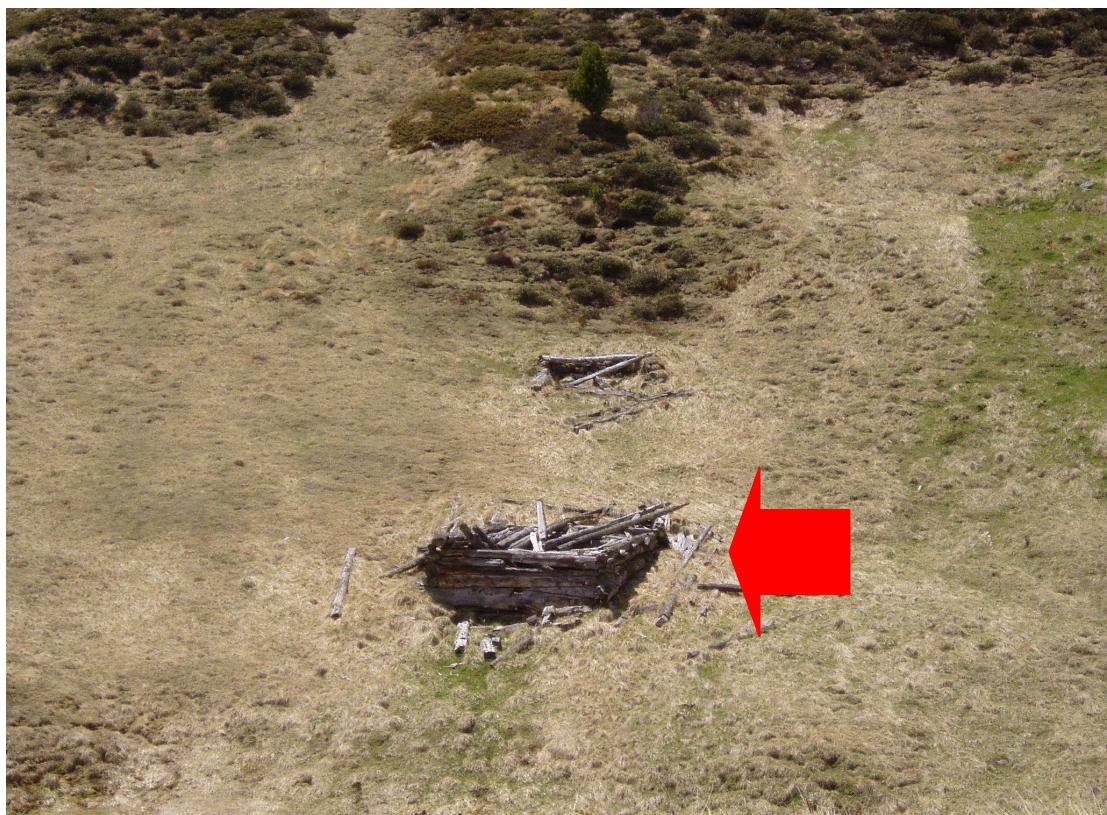
A N A L I S I E D I F I C I O R U R A L E			
1	Tipologia funzionale Edificio prevalentemente residenziale Edificio produttivo Edificio speciale Stalla Baita	A Malga B Abitazione con tabià e stalla C Abitazione con tabià D Tabià e stalla E Tabià	F G H I L
2	Tipologia architettonica storica	Originale Modificata	
3	Permanenza caratteri formali tradizionali	Volumetrici originali Costruttivi	Si No Si No
4	Degrado	Nullo Medio Elevato Ridotto a rudere Ridotto a sedime	
5	Grado di utilizzo	Pienamente utilizzato Parzialmente utilizzato In stato di abbandono	
6	Categoria di intervento prevista dal piano precedente Restauro Risanamento conservativo	R1 R2	Ristrutturazione edilizia Fontane R3 F
7	Note (presenza di stratificazioni storiche, rifacimenti e ristrutturazioni, elementi di pregio, considerazioni sulle aree di pertinenza) Manufatto crollato, primi 3-4 corsi di blockbau ancora presenti.

P R O G E T T O			
8	Categoria di intervento prevista Restauro Risanamento conservativo	L.P. 22/91 art. 77bis R1 R2	Ristrutturazione edilizia Fontane R3 R4 Sostituzione edilizia
9	Vincoli particolari Aumento volume Ricostruzione Vincoli particolari Struttura Manto copertura	Non consentito Ammessa ai sensi c. 9 art. 23 Nda Mantenere la tipologia in blockbau Ammessa sostituzione blockbau Ripristinare manto in scandole o scandaloni

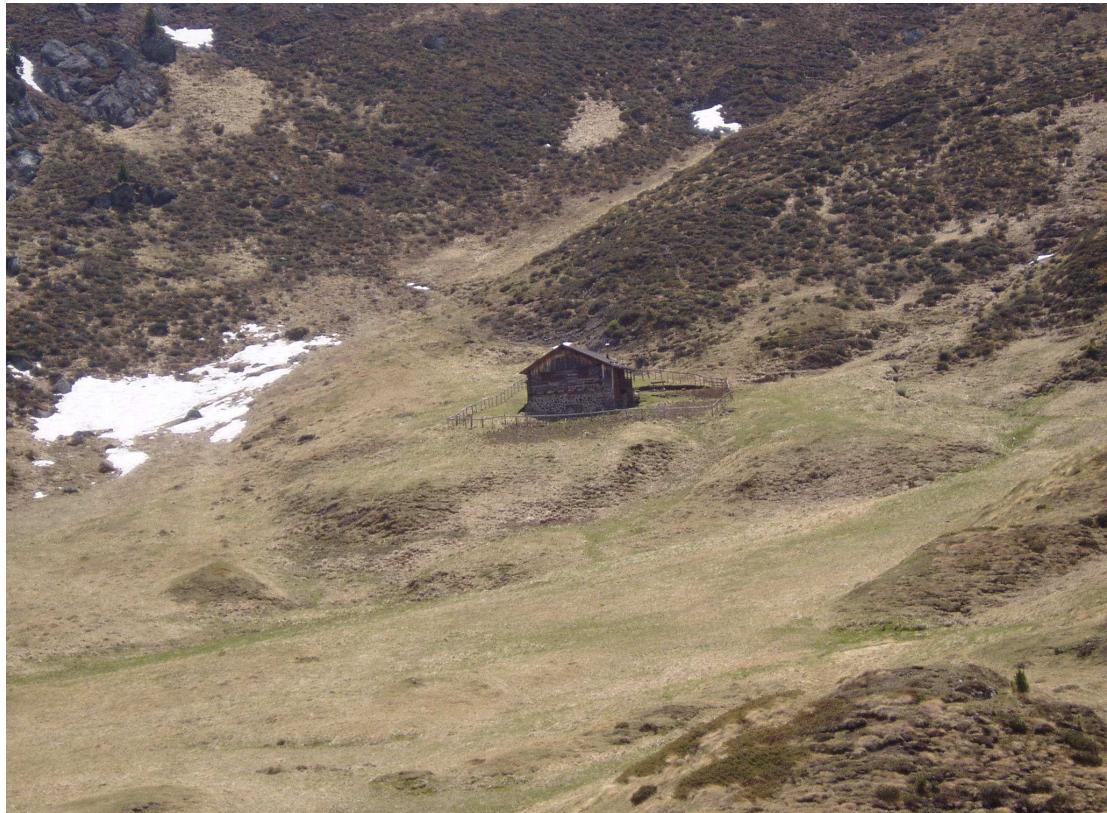
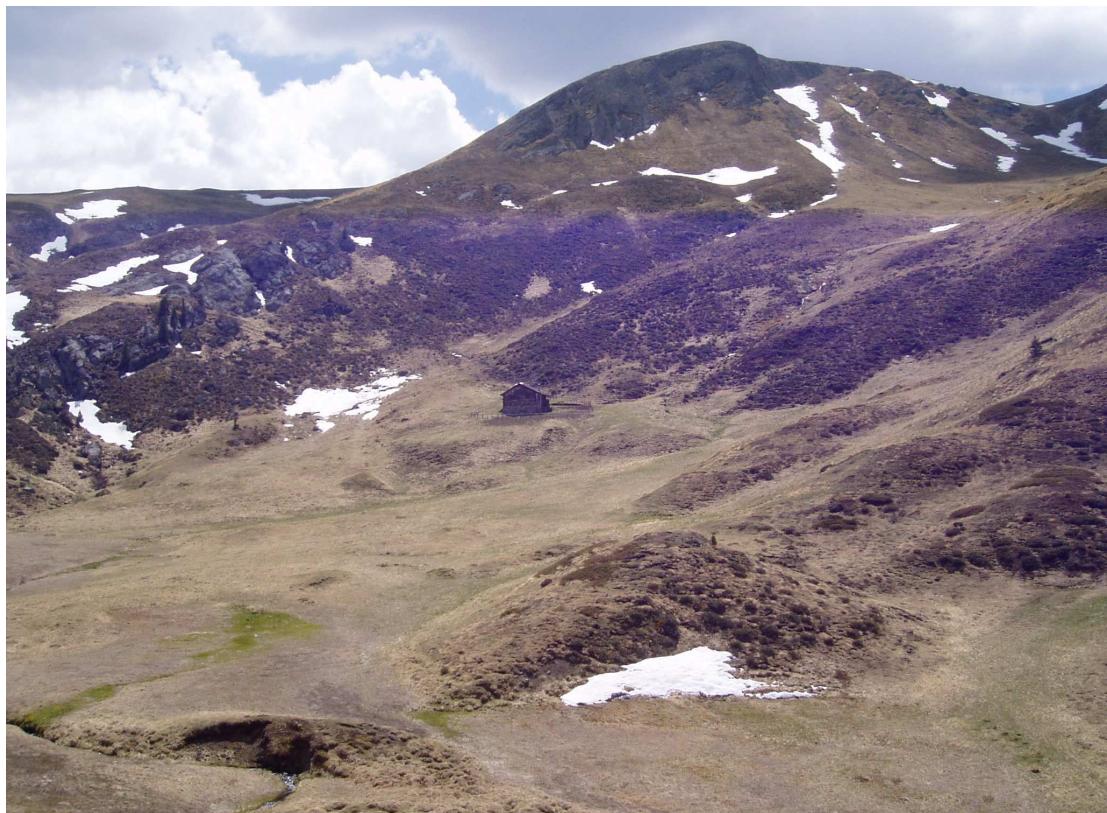
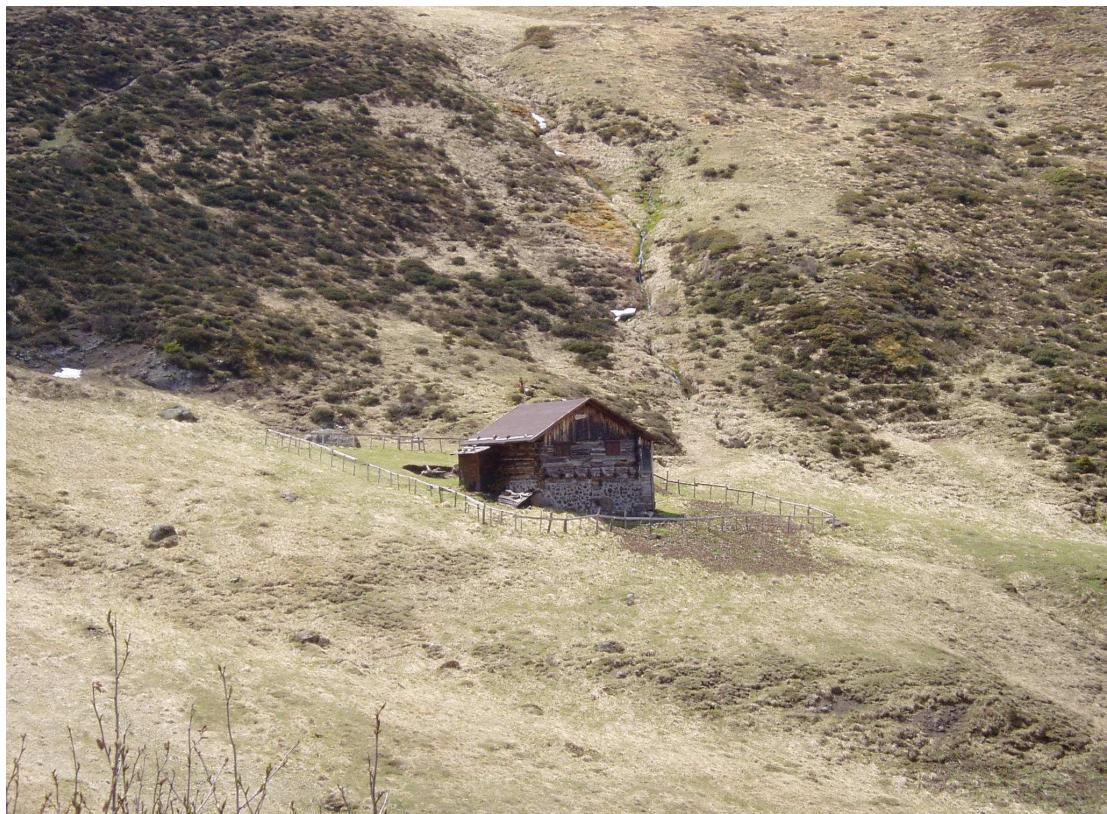
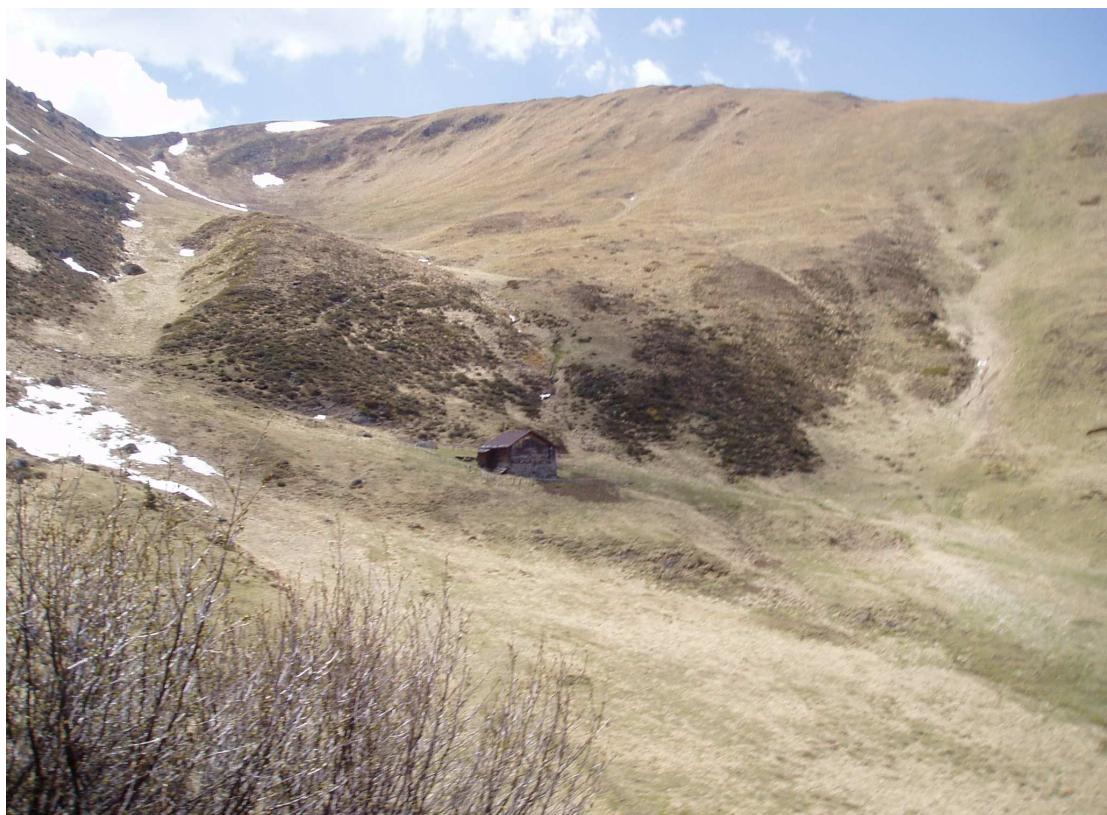
A N A L I S I E D I F I C I O R U R A L E			
1	Tipologia funzionale Edificio prevalentemente residenziale Edificio produttivo Edificio speciale Stalla Baita	A Malga B Abitazione con tabià e stalla C Abitazione con tabià D Tabià e stalla E Tabià	F G H I L
2	Tipologia architettonica storica	Originale Modificata	
3	Permanenza caratteri formali tradizionali	Volumetrici originali Costruttivi	Si No Si No
4	Degrado	Nullo Medio Elevato Ridotto a rudere Ridotto a sedime	
5	Grado di utilizzo	Pienamente utilizzato Parzialmente utilizzato In stato di abbandono	
6	Categoria di intervento prevista dal piano precedente	Restauro Risanamento conservativo	R1 Ristrutturazione edilizia R2 Fontane
7	Note (presenza di stratificazioni storiche, rifacimenti e ristrutturazioni, elementi di pregio, considerazioni sulle aree di pertinenza) Manufatto risistemato di recente, in ottime condizioni. Copertura in tegole canadesi.		R3 F

P R O G E T T O			
8	Categoria di intervento prevista	L.P. 22/91 art. 77bis	
	Restauro Risanamento conservativo	R1 Ristrutturazione edilizia R2 Sostituzione edilizia	R3 R4
9	Vincoli particolari	Aumento volume Ricostruzione Vincoli particolari Struttura Manto copertura	Non consentito -- Mantenere la tipologia costruttiva Non ammessa sostituzione struttura Ripristinare manto in scandole o scandaloni

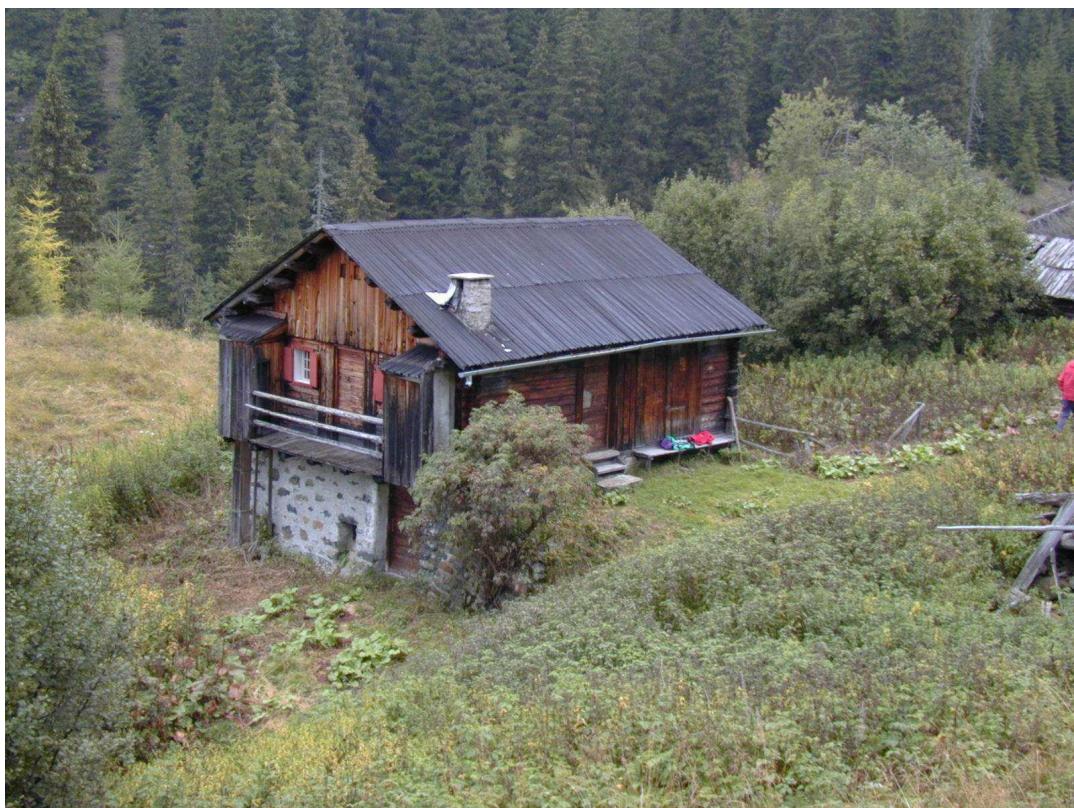
A N A L I S I E D I F I C I O R U R A L E			
1	Tipologia funzionale Edificio prevalentemente residenziale Edificio produttivo Edificio speciale Stalla Baita	A Malga B Abitazione con tabià e stalla C Abitazione con tabià D Tabià e stalla E Tabià	F G H I L
2	Tipologia architettonica storica	Originale Modificata	
3	Permanenza caratteri formali tradizionali	Volumetrici originali Costruttivi	Si No Si No
4	Degrado	Nullo Medio Elevato Ridotto a rudere Ridotto a sedime	
5	Grado di utilizzo	Pienamente utilizzato Parzialmente utilizzato In stato di abbandono	
6	Categoria di intervento prevista dal piano precedente Restauro Risanamento conservativo	R1 R2	Ristrutturazione edilizia Fontane R3 F
7	Note (presenza di stratificazioni storiche, rifacimenti e ristrutturazioni, elementi di pregio, considerazioni sulle aree di pertinenza) Manufatto risistemato di recente. Copertura in onduline.
