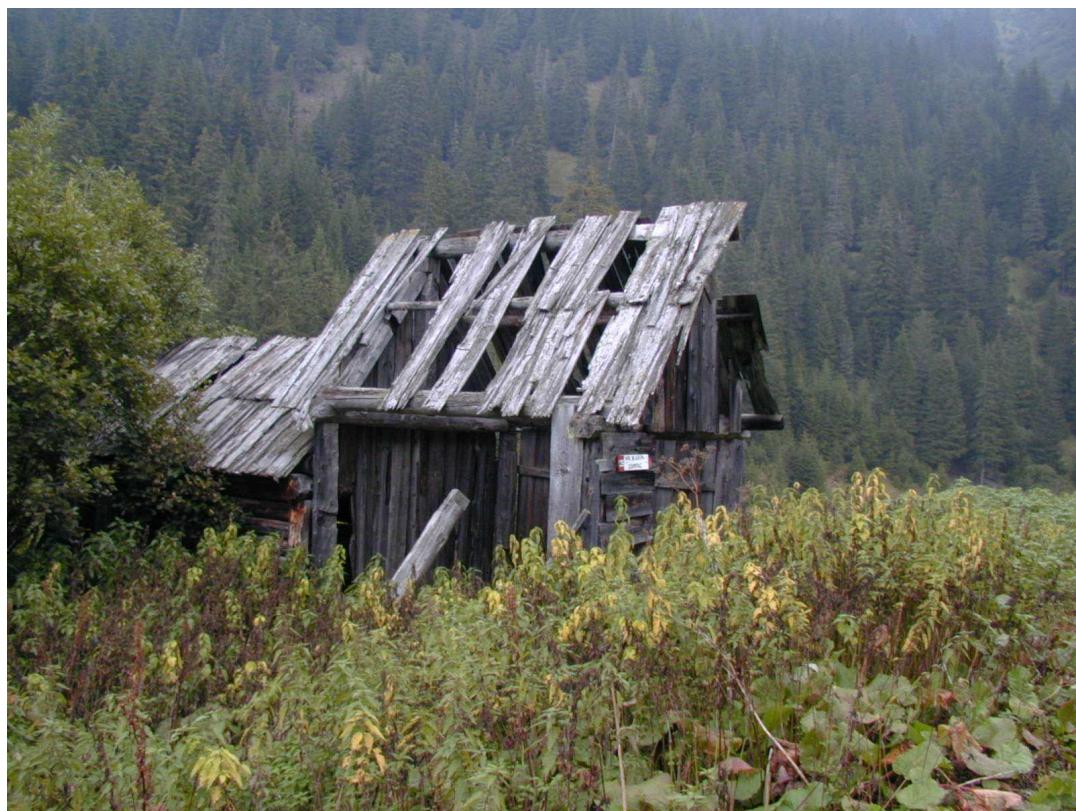
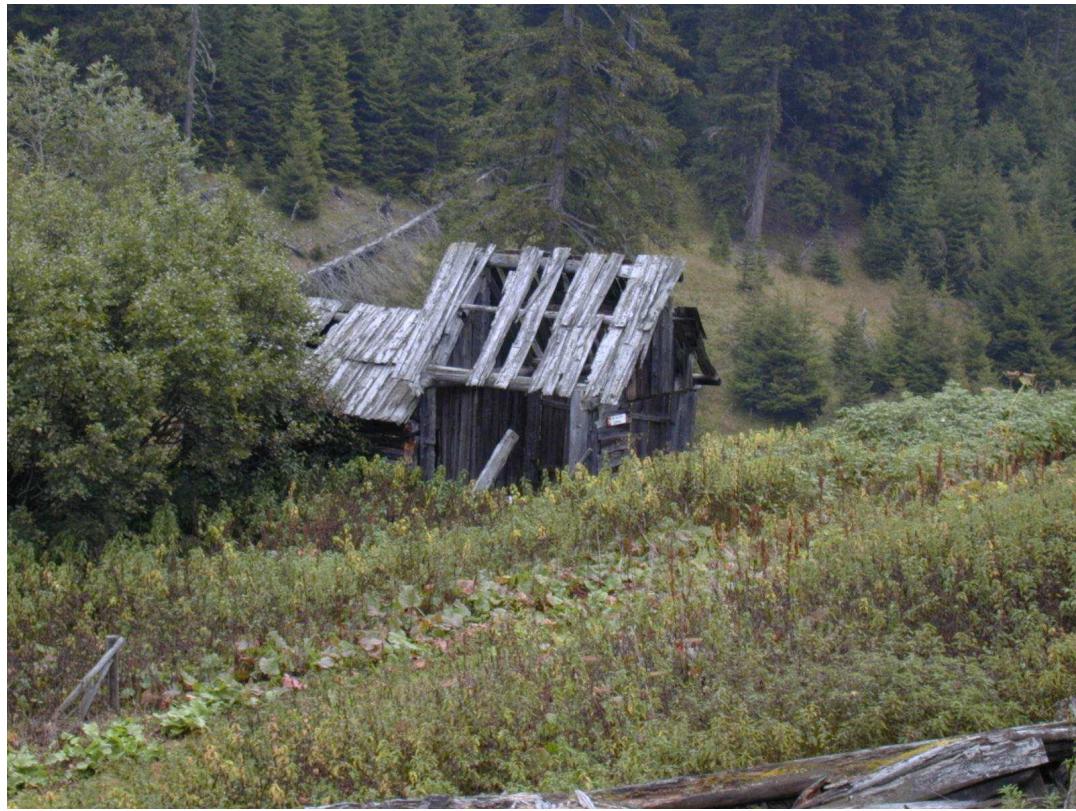
Dui.52

A N A L I S I E D I F I C I O R U R A L E			
1	Tipologia funzionale Edificio prevalentemente residenziale Edificio produttivo Edificio speciale Stalla Baita	A Malga B Abitazione con tabià e stalla C Abitazione con tabià D Tabià e stalla E Tabià	F G H I L
2	Tipologia architettonica storica	Originale Modificata	
3	Permanenza caratteri formali tradizionali	Volumetrici originali Costruttivi	Si No Si No
4	Degrado	Nullo Medio Elevato Ridotto a rudere Ridotto a sedime	
5	Grado di utilizzo	Pienamente utilizzato Parzialmente utilizzato In stato di abbandono	
6	Categoria di intervento prevista dal piano precedente Restauro Risanamento conservativo	R1 R2	Ristrutturazione edilizia Fontane R3 F
7	Note (presenza di stratificazioni storiche, rifacimenti e ristrutturazioni, elementi di pregio, considerazioni sulle aree di pertinenza) Manufatto in stato di abbandono con manto degradato.

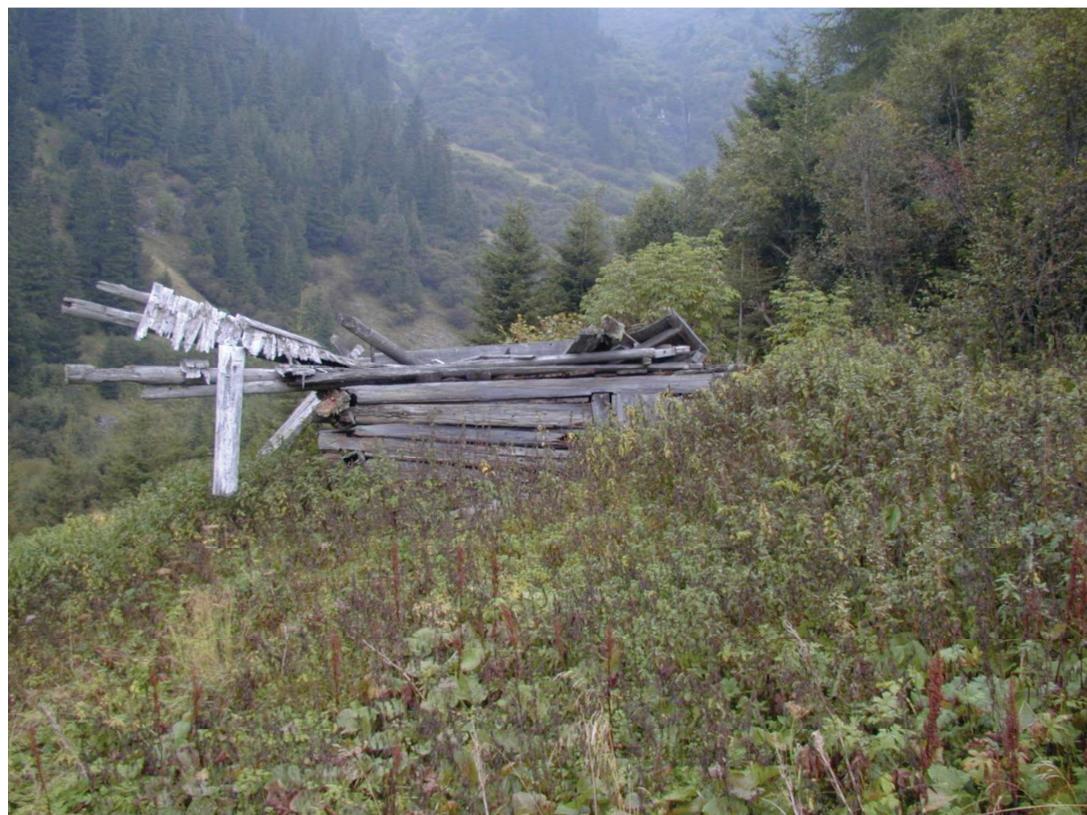
ANALISI EDIFICIO RURALE			
1	Tipologia funzionale		
	Edificio prevalentemente residenziale	A Malga	F
	Edificio produttivo	B Abitazione con tabià e stalla	G
	Edificio speciale	C Abitazione con tabià	H
	Stalla	D Tabià e stalla	I
	Baita	E Tabià	L
2	Tipologia architettonica storica		
	Originale		
	Modificata		
3	Permanenza caratteri formali tradizionali		
	Volumetrici originali	Si	No
	Costruttivi	Si	No
4	Degrado		
	Nullo		
	Medio		
	Elevato		
	Ridotto a rudere		
	Ridotto a sedime		
5	Grado di utilizzo		
	Pienamente utilizzato		
	Parzialmente utilizzato		
	In stato di abbandono		
6	Categoria di intervento prevista dal piano precedente		
	Restauro	R1	Ristrutturazione edilizia
	Risanamento conservativo	R2	Fontane
7	Note (presenza di stratificazioni storiche, rifacimenti e ristrutturazioni, elementi di pregio, considerazioni sulle aree di pertinenza)		
	Manufatto in stato di completo abbandono con manto di copertura e struttura del tetto crollati.

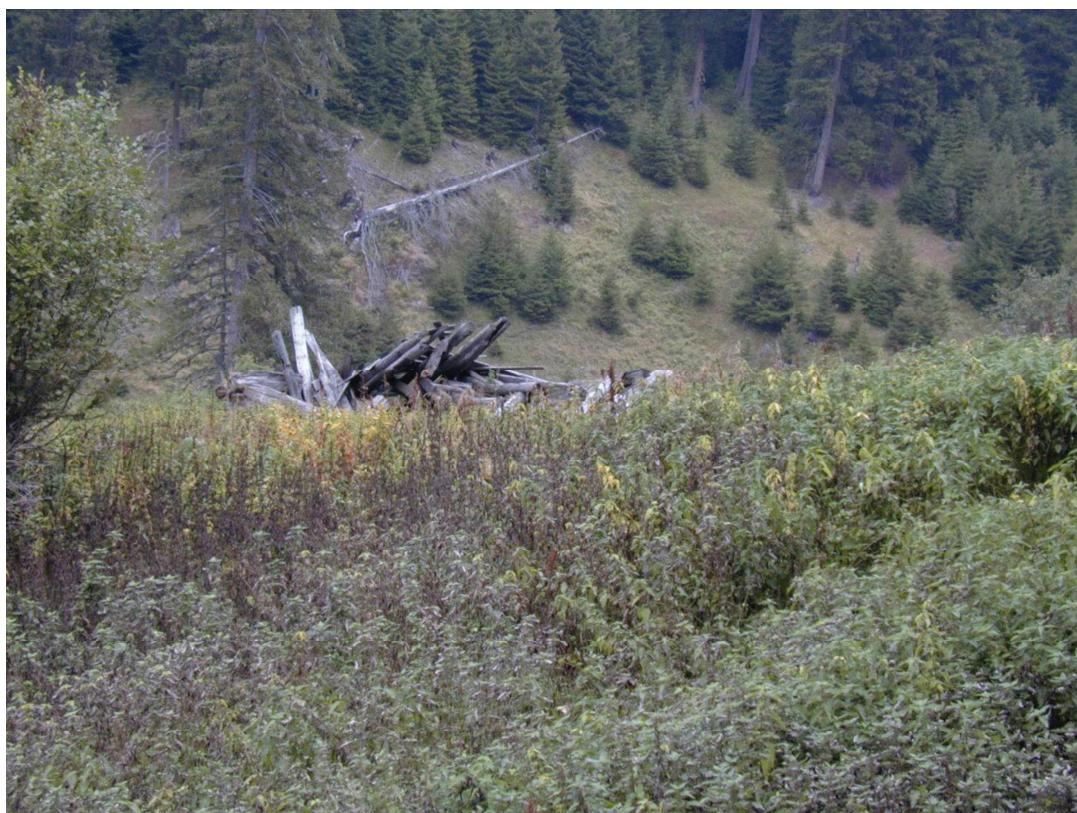
ANALISI EDIFICIO RURALE			
1	Tipologia funzionale		
	Edificio prevalentemente residenziale	A Malga	F
	Edificio produttivo	B Abitazione con tabià e stalla	G
	Edificio speciale	C Abitazione con tabià	H
	Stalla	D Tabià e stalla	I
	Baita	E Tabià	L
2	Tipologia architettonica storica		
	Originale		
	Modificata		
3	Permanenza caratteri formali tradizionali		
	Volumetrici originali	Si	No
	Costruttivi	Si	No
4	Degrado		
	Nullo		
	Medio		
	Elevato		
	Ridotto a rudere		
	Ridotto a sedime		
5	Grado di utilizzo		
	Pienamente utilizzato		
	Parzialmente utilizzato		
	In stato di abbandono		
6	Categoria di intervento prevista dal piano precedente		
	Restauro	R1	Ristrutturazione edilizia
	Risanamento conservativo	R2	Fontane
7	Note (presenza di stratificazioni storiche, rifacimenti e ristrutturazioni, elementi di pregio, considerazioni sulle aree di pertinenza)		
	Manufatto in stato di completo abbandono con manto di copertura e struttura del tetto crollati, parti verticali quasi.

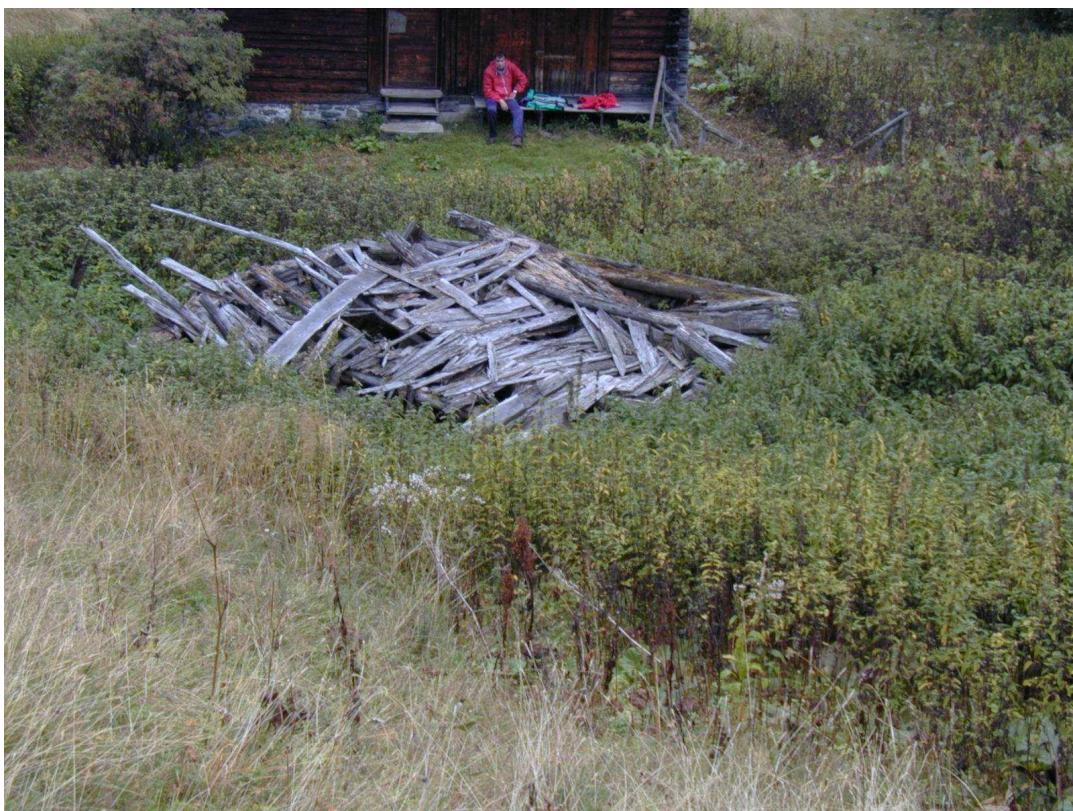
A N A L I S I E D I F I C I O R U R A L E			
1	Tipologia funzionale Edificio prevalentemente residenziale Edificio produttivo Edificio speciale Stalla Baita	A Malga B Abitazione con tabià e stalla C Abitazione con tabià D Tabià e stalla E Tabià	F G H I L
2	Tipologia architettonica storica	Originale Modificata	
3	Permanenza caratteri formali tradizionali	Volumetrici originali Costruttivi	Si No Si No
4	Degrado	Nullo Medio Elevato Ridotto a rudere Ridotto a sedime	
5	Grado di utilizzo	Pienamente utilizzato Parzialmente utilizzato In stato di abbandono	
6	Categoria di intervento prevista dal piano precedente	Restauro Risanamento conservativo	R1 Ristrutturazione edilizia R2 Fontane
7	Note (presenza di stratificazioni storiche, rifacimenti e ristrutturazioni, elementi di pregio, considerazioni sulle aree di pertinenza) Manufatto in stato di completo abbandono con manto di copertura e struttura del tetto crollati, parti verticali quasi.		R3 F

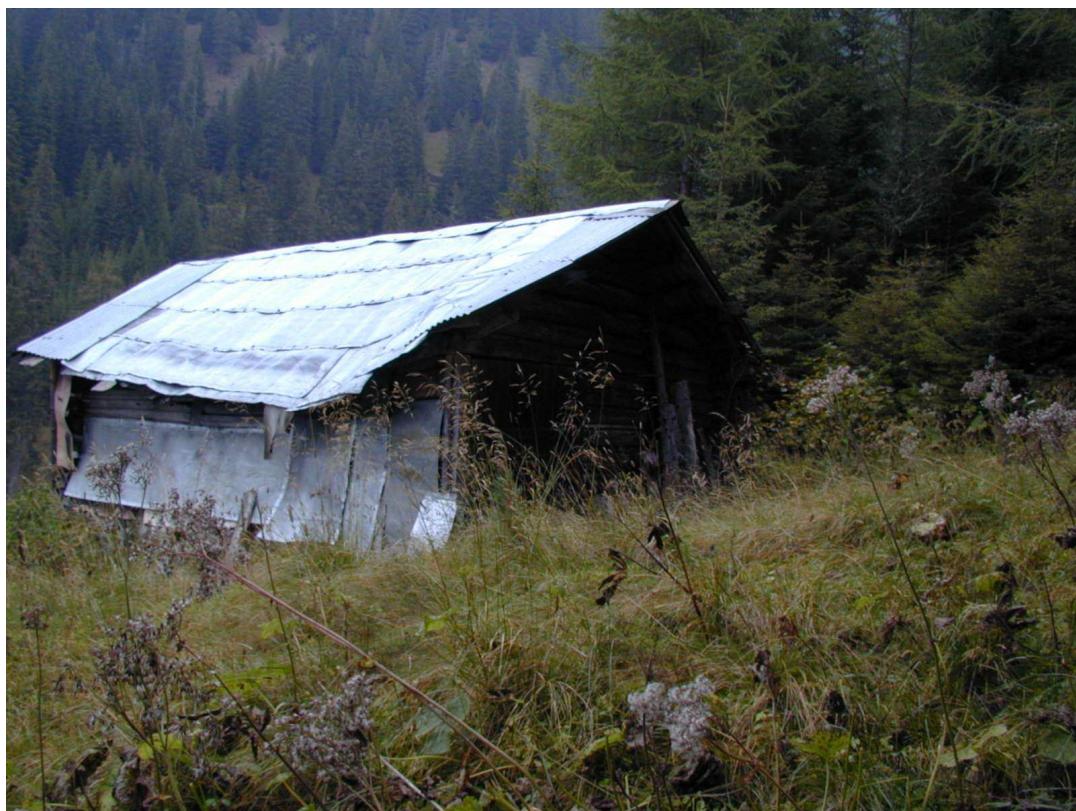
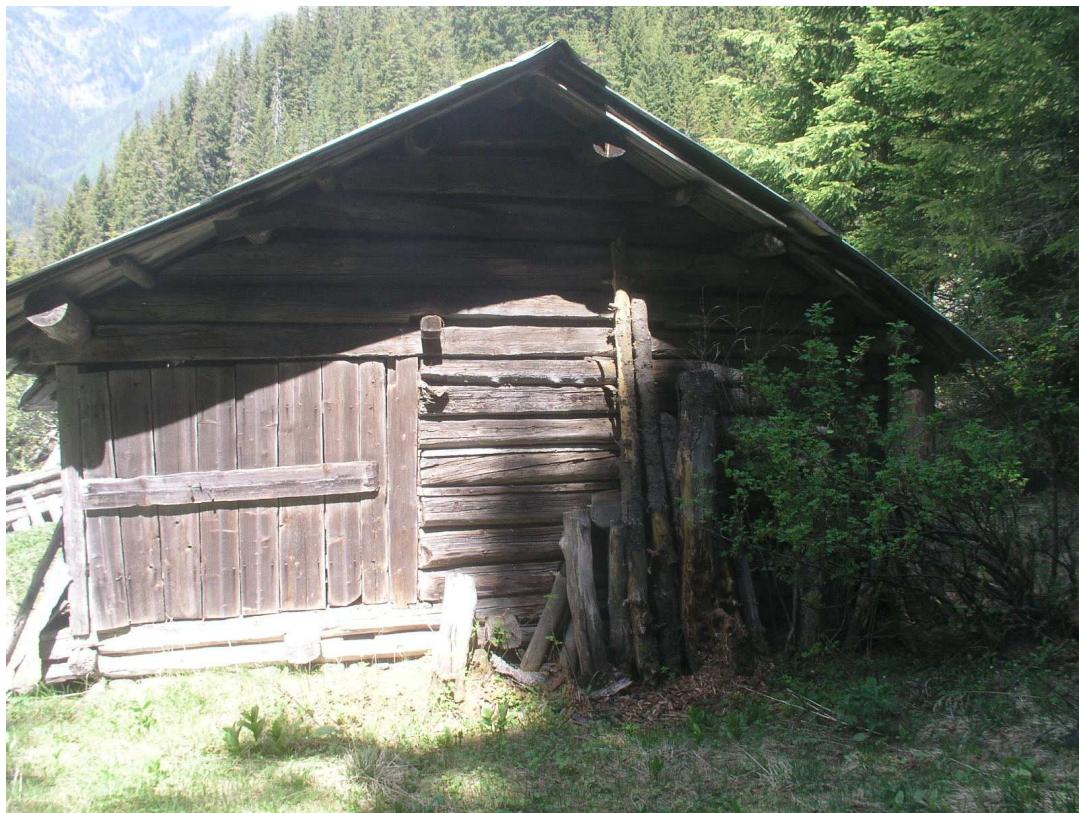
A N A L I S I E D I F I C I O R U R A L E			
1	Tipologia funzionale Edificio prevalentemente residenziale Edificio produttivo Edificio speciale Stalla Baita	A Malga B Abitazione con tabià e stalla C Abitazione con tabià D Tabià e stalla E Tabià	F G H I L
2	Tipologia architettonica storica	Originale Modificata	
3	Permanenza caratteri formali tradizionali	Volumetrici originali Costruttivi	Si No Si No
4	Degrado	Nullo Medio Elevato Ridotto a rudere Ridotto a sedime	
5	Grado di utilizzo	Pienamente utilizzato Parzialmente utilizzato In stato di abbandono	
6	Categoria di intervento prevista dal piano precedente Restauro Risanamento conservativo	R1 R2	Ristrutturazione edilizia Fontane R3 F
7	Note (presenza di stratificazioni storiche, rifacimenti e ristrutturazioni, elementi di pregio, considerazioni sulle aree di pertinenza) Manufatto in buone condizioni, struttura in blockbau, manto di copertura in fogli di lamiera e onduline.
