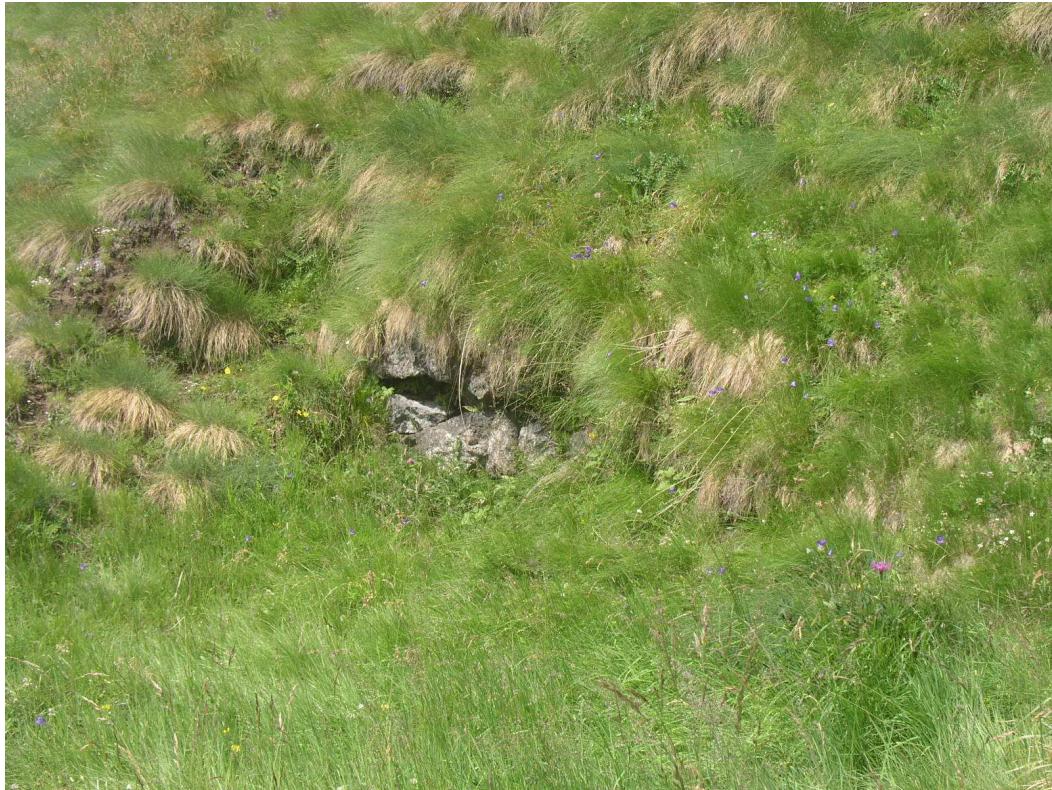
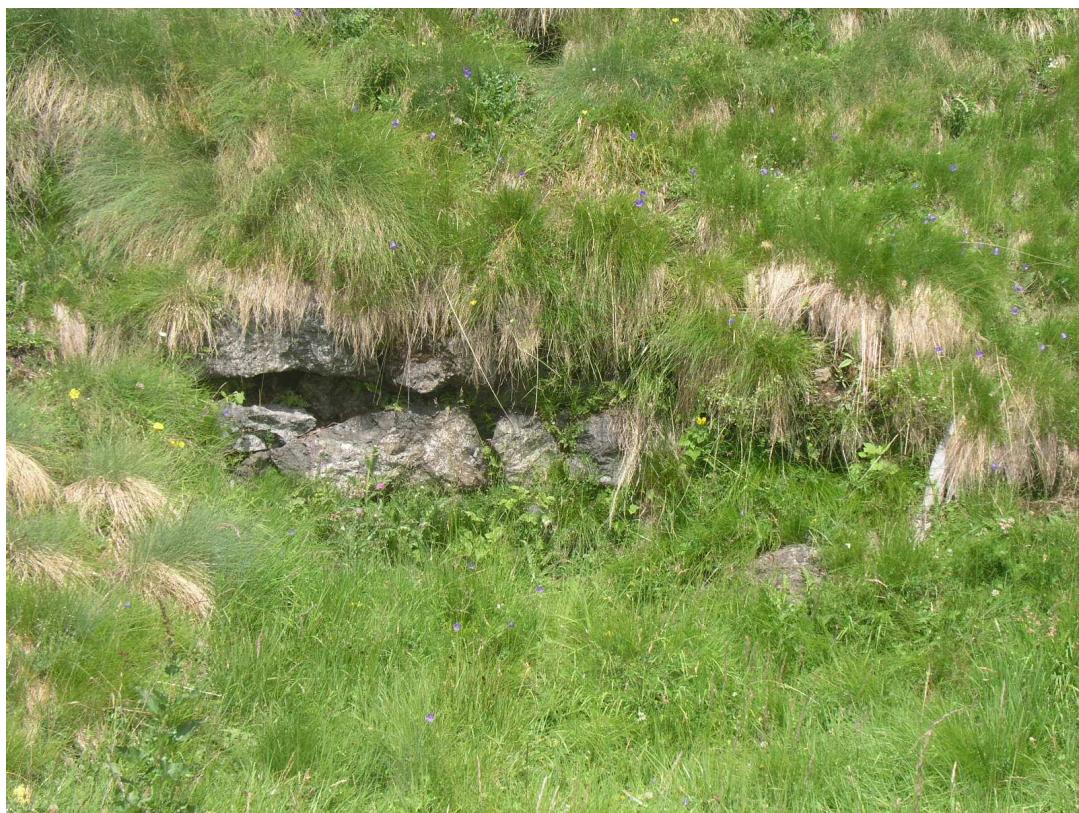
D 60

A N A L I S I E D I F I C I O R U R A L E			
1	Tipologia funzionale		
	Edificio prevalentemente residenziale	A	Malga
	Edificio produttivo	B	Abitazione con tabià e stalla
	Edificio speciale	C	Abitazione con tabià
	Stalla	D	Tabià e stalla
	Baita	E	Tabià
			F
			G
			H
			I
			L
2	Tipologia architettonica storica		
	Originale		
	Modificata		
3	Permanenza caratteri formali tradizionali		
	Volumetrici originali	Si	No
	Costruttivi	Si	No
4	Degrado		
	Nullo		
	Medio		
	Elevato		
	Ridotto a rudere		
	Ridotto a sedime		
5	Grado di utilizzo		
	Pienamente utilizzato		
	Parzialmente utilizzato		
	In stato di abbandono		
6	Categoria di intervento prevista dal piano precedente		
	Restauro	R1	Ristrutturazione edilizia
	Risanamento conservativo	R2	Fontane
7	Note (presenza di stratificazioni storiche, rifacimenti e ristrutturazioni, elementi di pregio, considerazioni sulle aree di pertinenza)		
	Manufatto ridotto a sedime pressoché inesistente.

P R O G E T T O			
8	Categoria di intervento prevista	L.P. 22/91 art. 77bis	
	Restauro	R1	Ristrutturazione edilizia
	Risanamento conservativo	R2	Sostituzione edilizia
9	Vincoli particolari		
	Aumento volume	Non consentito	
	Ricostruzione	Non ammessa	
	Vincoli particolari	--	
	Struttura	--	
	Manto copertura	--

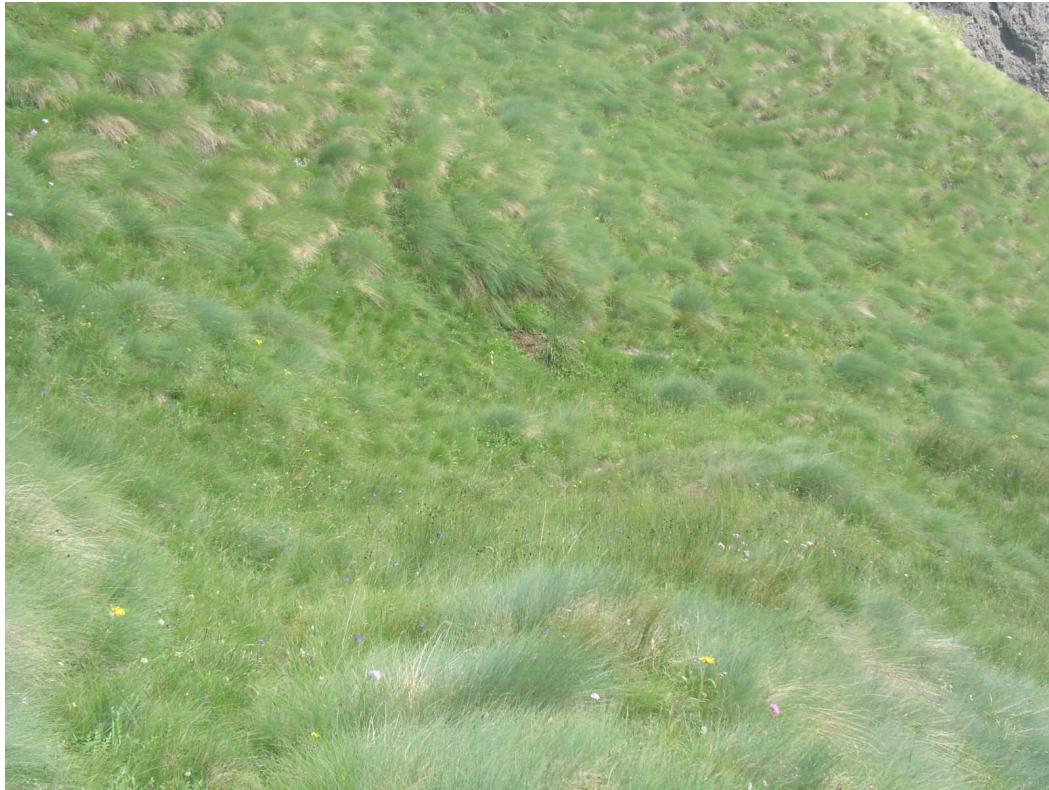
D 61

A N A L I S I E D I F I C I O R U R A L E			
1	Tipologia funzionale		
	Edificio prevalentemente residenziale	A	Malga
	Edificio produttivo	B	Abitazione con tabià e stalla
	Edificio speciale	C	Abitazione con tabià
	Stalla	D	Tabià e stalla
	Baita	E	Tabià
			F
			G
			H
			I
			L
2	Tipologia architettonica storica		
	Originale		
	Modificata		
3	Permanenza caratteri formali tradizionali		
	Volumetrici originali	Si	No
	Costruttivi	Si	No
4	Degrado		
	Nullo		
	Medio		
	Elevato		
	Ridotto a rudere		
	Ridotto a sedime		
5	Grado di utilizzo		
	Pienamente utilizzato		
	Parzialmente utilizzato		
	In stato di abbandono		
6	Categoria di intervento prevista dal piano precedente		
	Restauro	R1	Ristrutturazione edilizia
	Risanamento conservativo	R2	Fontane
7	Note (presenza di stratificazioni storiche, rifacimenti e ristrutturazioni, elementi di pregio, considerazioni sulle aree di pertinenza)		
	Manufatto ridotto a sedime pressoché inesistente.

P R O G E T T O			
8	Categoria di intervento prevista	L.P. 22/91 art. 77bis	
	Restauro	R1	Ristrutturazione edilizia
	Risanamento conservativo	R2	Sostituzione edilizia
9	Vincoli particolari		
	Aumento volume	Non consentito	
	Ricostruzione	Non ammessa	
	Vincoli particolari	--	
	Struttura	--	
	Manto copertura	--

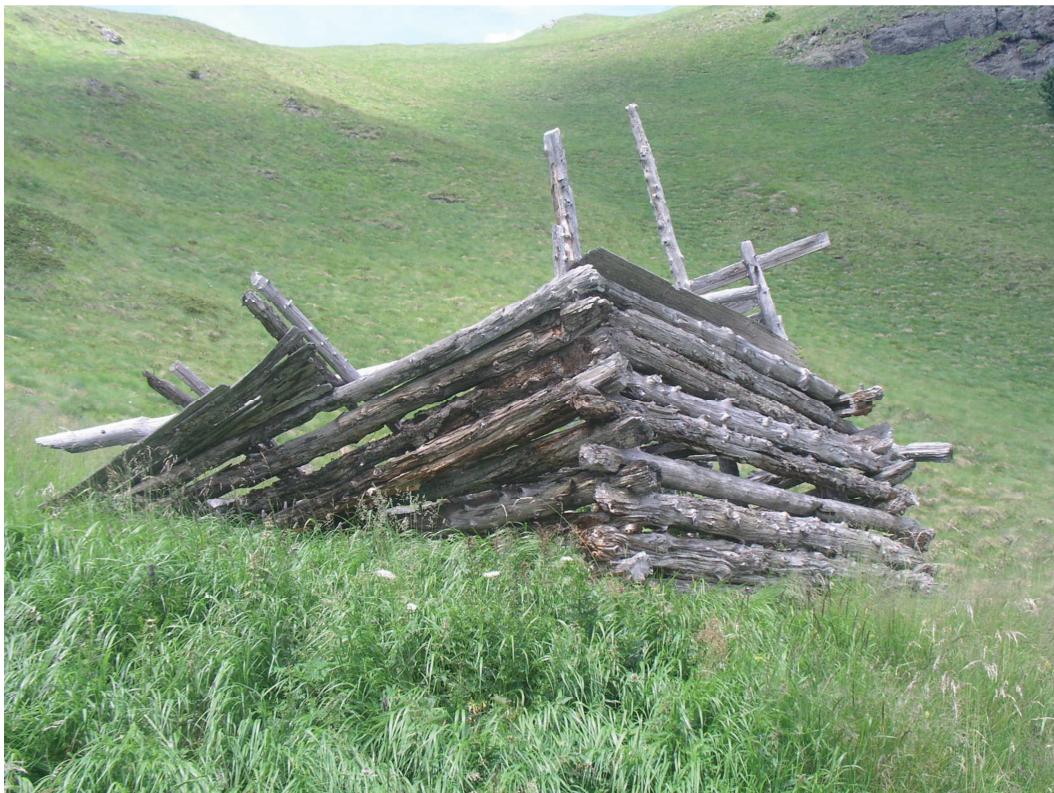
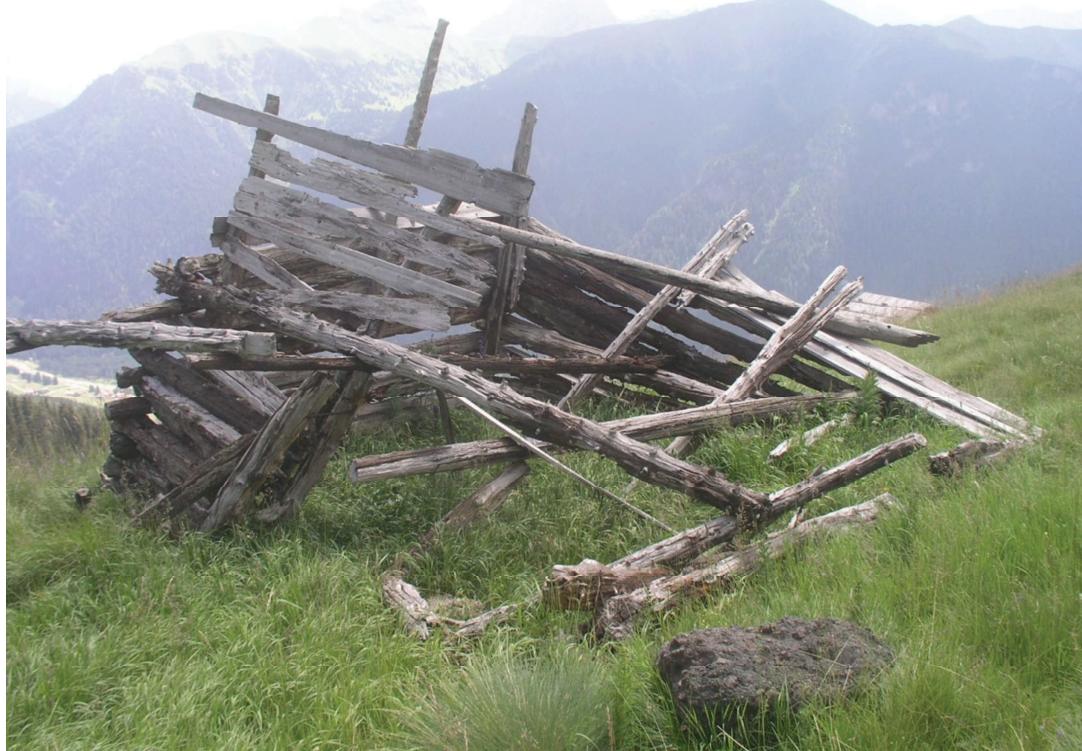
D 62

ANALISI EDIFICIO RURALE			
1	Tipologia funzionale		
	Edificio prevalentemente residenziale	A	Malga
	Edificio produttivo	B	Abitazione con tabià e stalla
	Edificio speciale	C	Abitazione con tabià
	Stalla	D	Tabià e stalla
	Baita	E	Tabià
		F	
		G	
		H	
		I	
		L	
2	Tipologia architettonica storica		
	Originale		
	Modificata		
3	Permanenza caratteri formali tradizionali		
	Volumetrici originali	Si	No
	Costruttivi	Si	No
4	Degrado		
	Nullo		
	Medio		
	Elevato		
	Ridotto a rudere		
	Ridotto a sedime		
5	Grado di utilizzo		
	Pienamente utilizzato		
	Parzialmente utilizzato		
	In stato di abbandono		
6	Categoria di intervento prevista dal piano precedente		
	Restauro	R1	Ristrutturazione edilizia
	Risanamento conservativo	R2	Fontane
7	Note (presenza di stratificazioni storiche, rifacimenti e ristrutturazioni, elementi di pregio, considerazioni sulle aree di pertinenza)		
	Manufatto in blockbau parzialmente crollato. Tetto e un lato inesistenti.

PROGETTO			
8	Categoria di intervento prevista	L.P. 22/91 art. 77bis	
	Restauro	R1	Ristrutturazione edilizia
	Risanamento conservativo	R2	Sostituzione edilizia
9	Vincoli particolari		
	Aumento volume	Non consentito	
	Ricostruzione	Non ammessa	
	Vincoli particolari	--	
	Struttura	--	
	Manto copertura	--

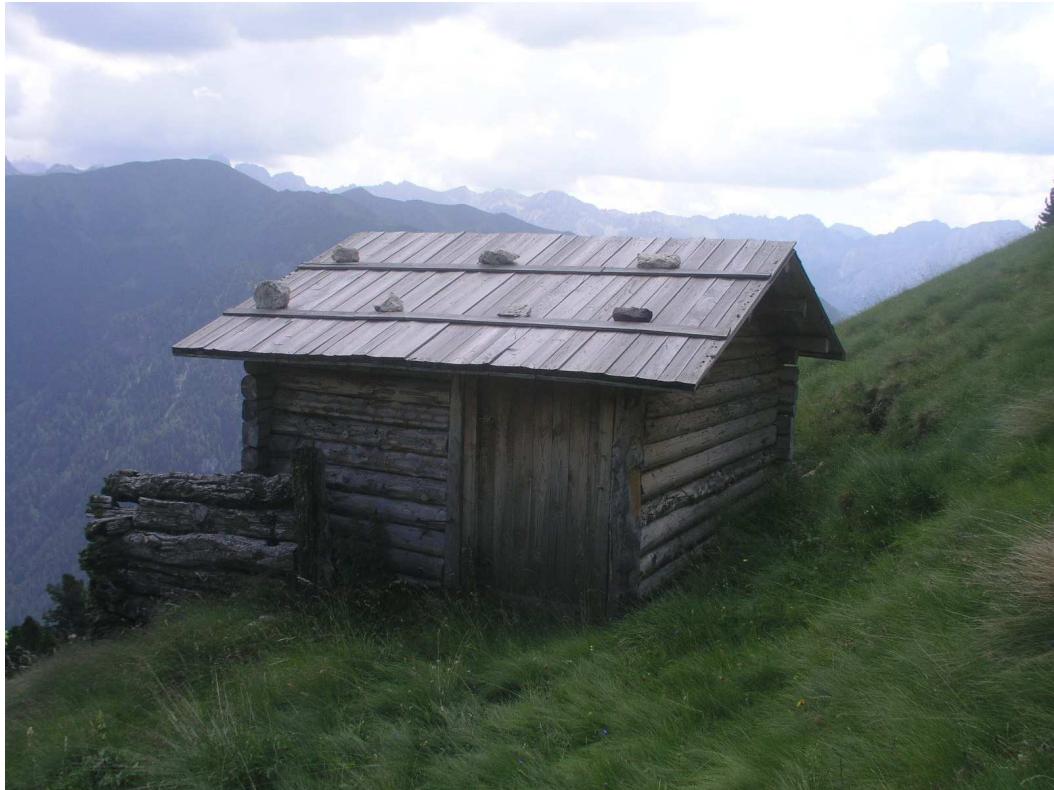
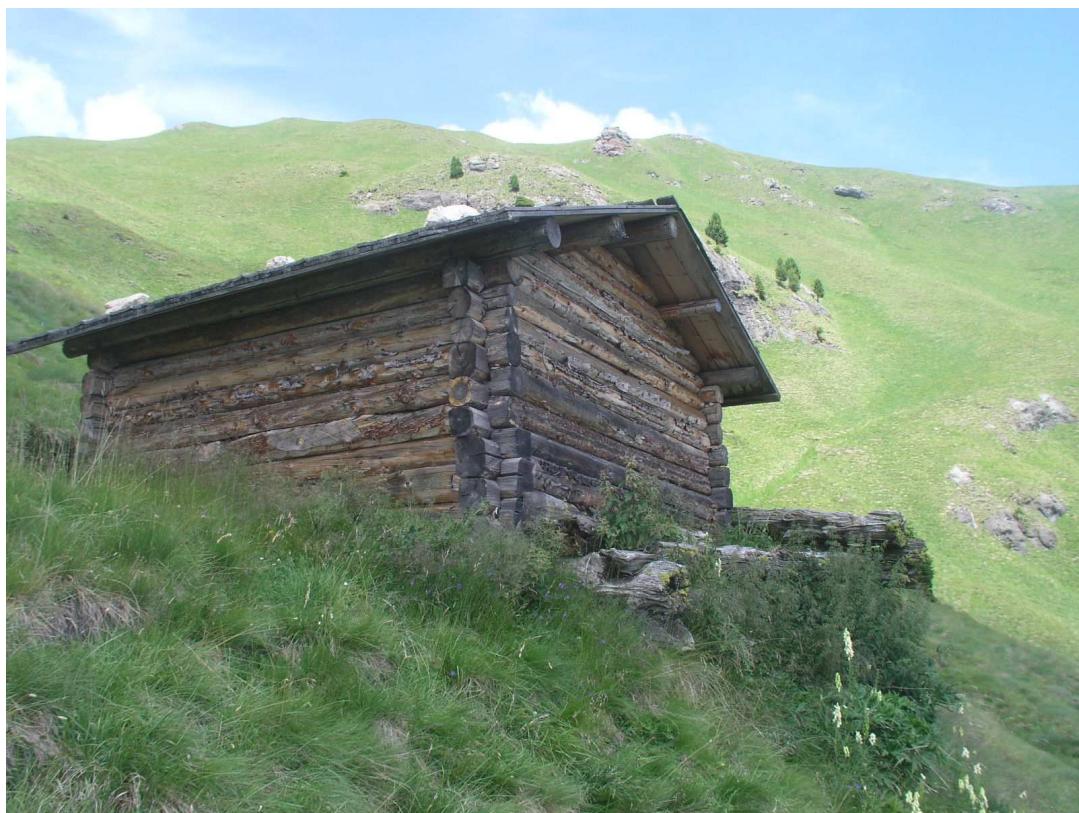
D 63

A N A L I S I E D I F I C I O R U R A L E			
1	Tipologia funzionale		
	Edificio prevalentemente residenziale	A	Malga
	Edificio produttivo	B	Abitazione con tabià e stalla
	Edificio speciale	C	Abitazione con tabià
	Stalla	D	Tabià e stalla
	Baita	E	Tabià
			F
			G
			H
			I
			L
2	Tipologia architettonica storica		
	Originale		
	Modificata		
3	Permanenza caratteri formali tradizionali		
	Volumetrici originali	Si	No
	Costruttivi	Si	No
4	Degrado		
	Nullo		
	Medio		
	Elevato		
	Ridotto a rudere		
	Ridotto a sedime		
5	Grado di utilizzo		
	Pienamente utilizzato		
	Parzialmente utilizzato		
	In stato di abbandono		
6	Categoria di intervento prevista dal piano precedente		
	Restauro	R1	Ristrutturazione edilizia
	Risanamento conservativo	R2	Fontane
7	Note (presenza di stratificazioni storiche, rifacimenti e ristrutturazioni, elementi di pregio, considerazioni sulle aree di pertinenza)		
	Manufatto in buono stato ricostruito di recente. Struttura in blockbau e copertura in tavole di legno.

P R O G E T T O			
8	Categoria di intervento prevista	L.P. 22/91 art. 77bis	
	Restauro	R1	Ristrutturazione edilizia
	Risanamento conservativo	R2	Sostituzione edilizia
9	Vincoli particolari		
	Aumento volume	Non consentito	
	Ricostruzione	--	
	Vincoli particolari	Mantenere la tipologia in blockbau	
	Struttura	Non ammessa sostituzione blockbau	
	Manto copertura	Mantenere manto in scandole o scandaloni

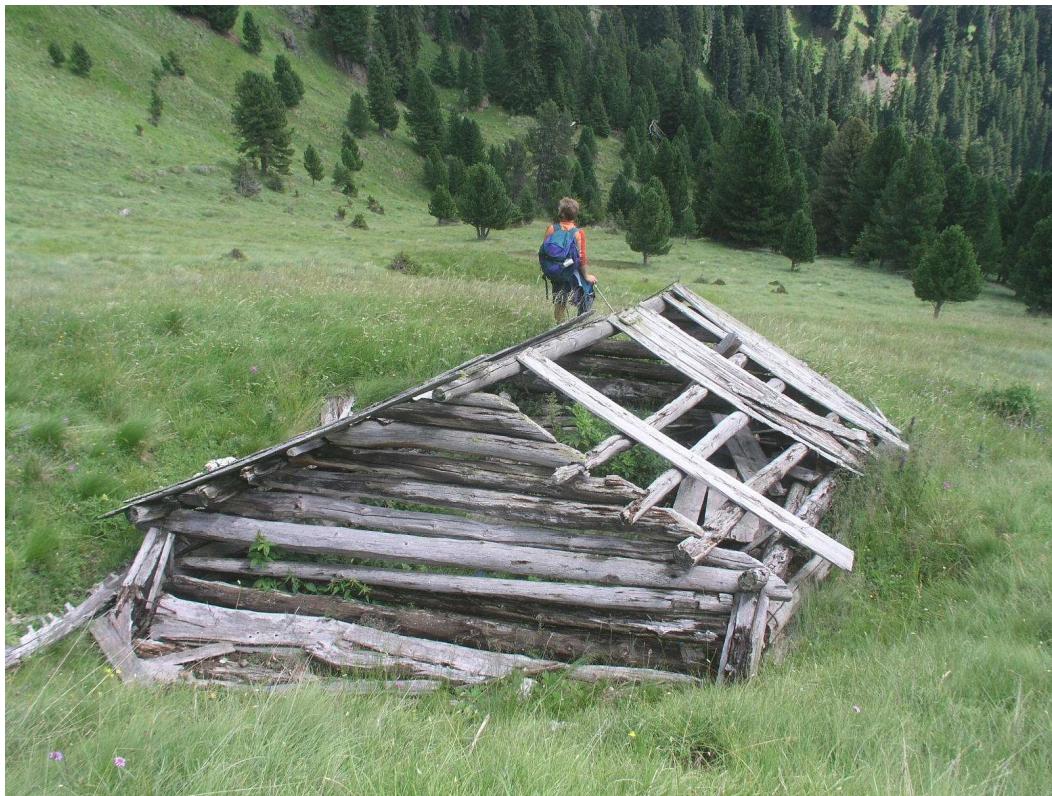
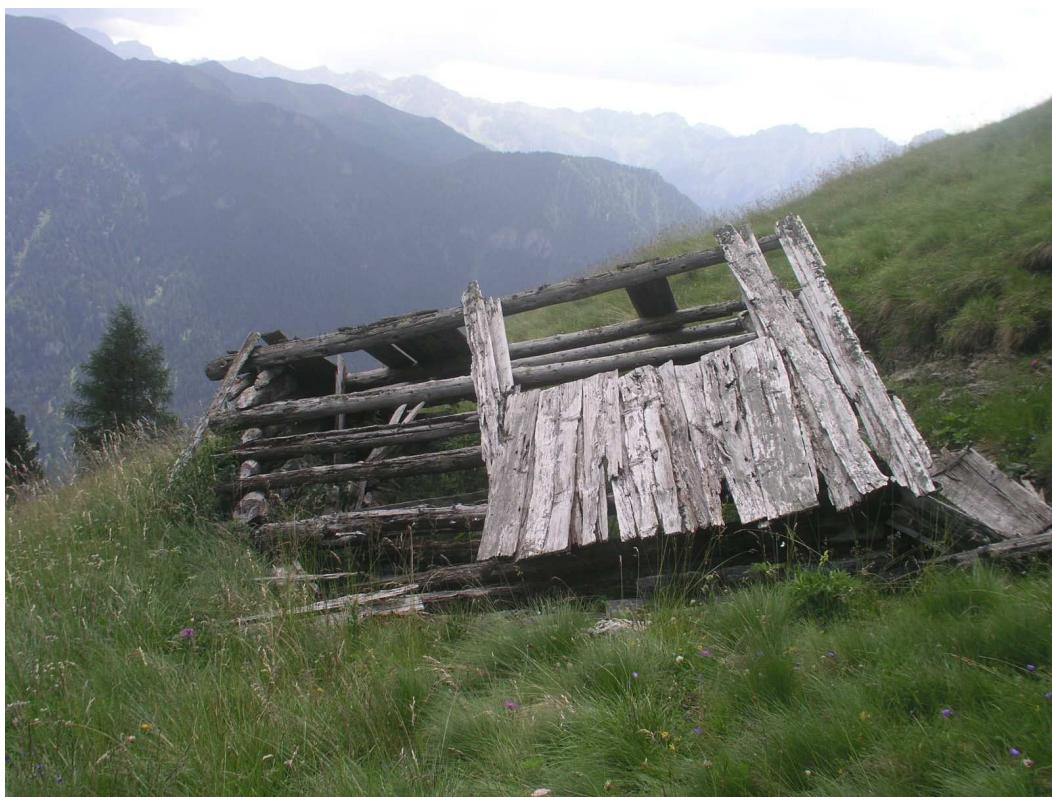
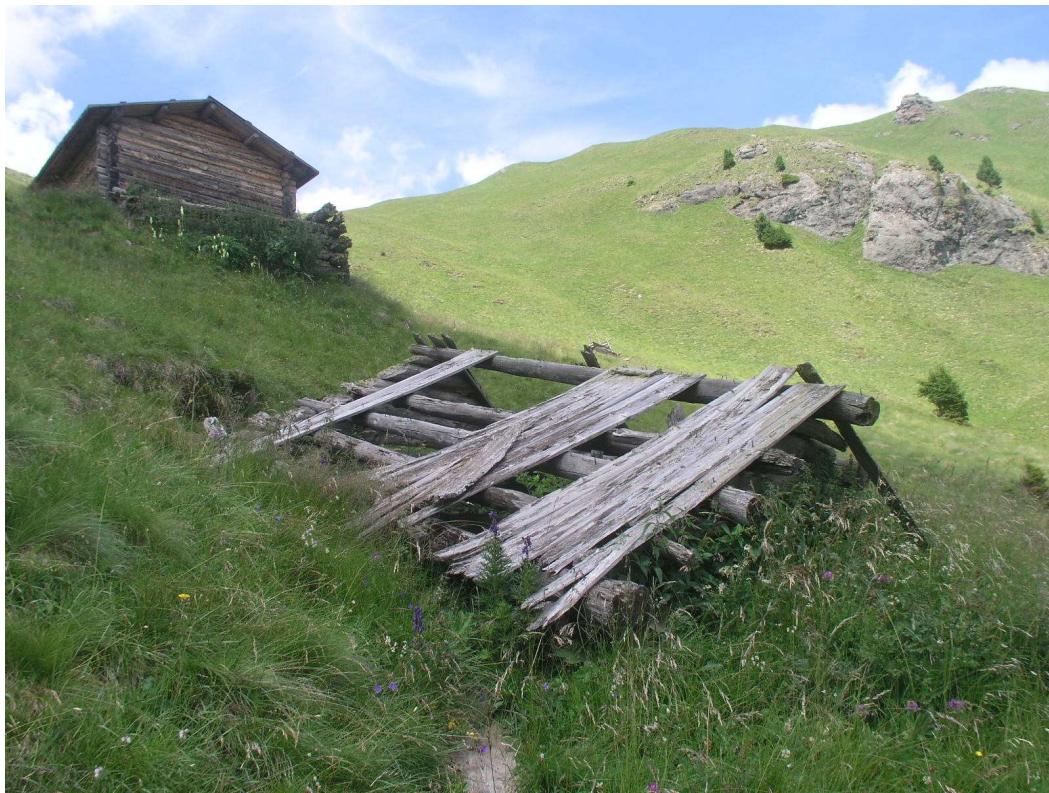
D 64

A N A L I S I E D I F I C I O R U R A L E			
1	Tipologia funzionale		
	Edificio prevalentemente residenziale	A	Malga
	Edificio produttivo	B	Abitazione con tabià e stalla
	Edificio speciale	C	Abitazione con tabià
	Stalla	D	Tabià e stalla
	Baita	E	Tabià
			F
			G
			H
			I
			L
2	Tipologia architettonica storica		
	Originale		
	Modificata		
3	Permanenza caratteri formali tradizionali		
	Volumetrici originali	Si	No
	Costruttivi	Si	No
4	Degrado		
	Nullo		
	Medio		
	Elevato		
	Ridotto a rudere		
	Ridotto a sedime		
5	Grado di utilizzo		
	Pienamente utilizzato		
	Parzialmente utilizzato		
	In stato di abbandono		
6	Categoria di intervento prevista dal piano precedente		
	Restauro	R1	Ristrutturazione edilizia
	Risanamento conservativo	R2	Fontane
7	Note (presenza di stratificazioni storiche, rifacimenti e ristrutturazioni, elementi di pregio, considerazioni sulle aree di pertinenza)		
	Manufatto acciacciato su un lato e molto deteriorato.

P R O G E T T O			
8	Categoria di intervento prevista	L.P. 22/91 art. 77bis	
	Restauro	R1	Ristrutturazione edilizia
	Risanamento conservativo	R2	Sostituzione edilizia
9	Vincoli particolari		
	Aumento volume	Non consentito	
	Ricostruzione	Ammessa ai sensi c. 9 art. 23 Nda	
	Vincoli particolari	Mantenere la tipologia in blockbau	
	Struttura	Ammessa sostituzione blockbau	
	Manto copertura	Ripristinare manto in scandole o scandaloni

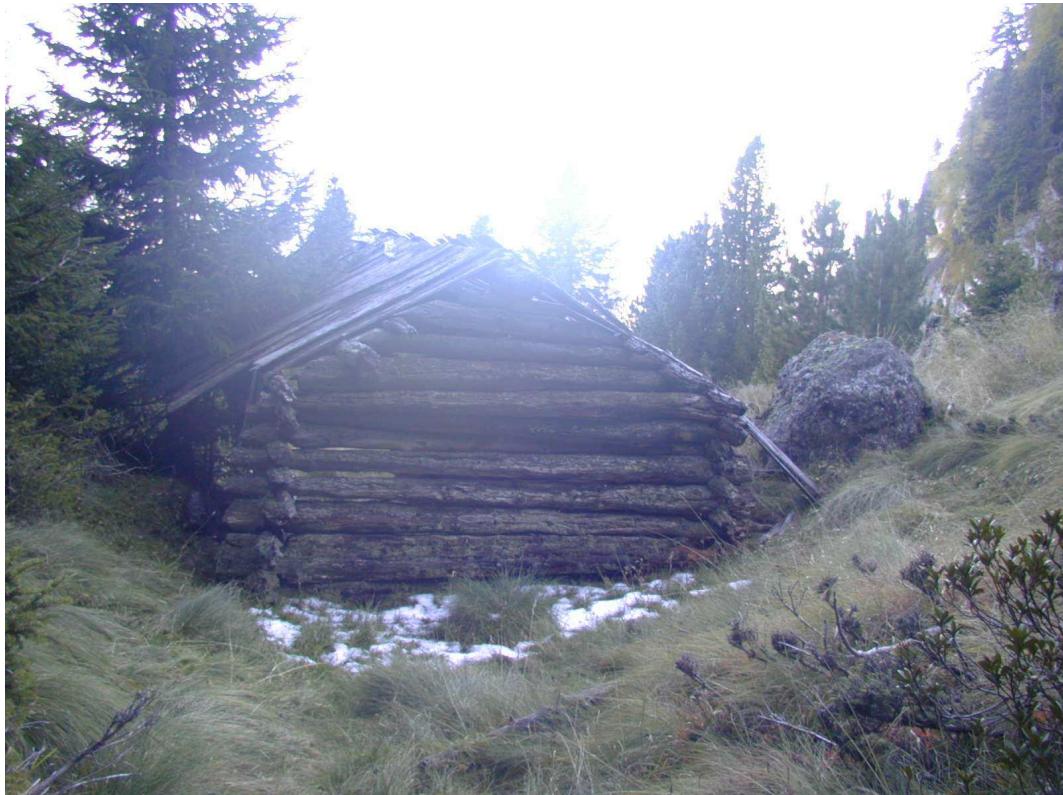
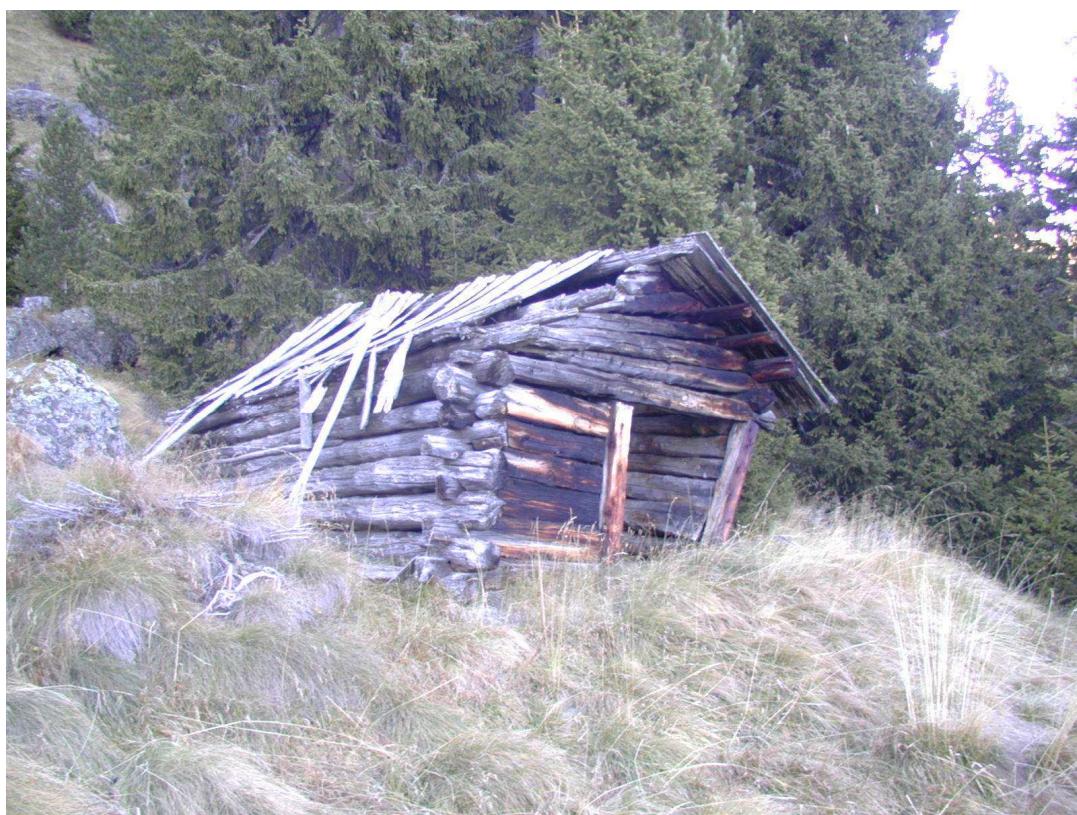
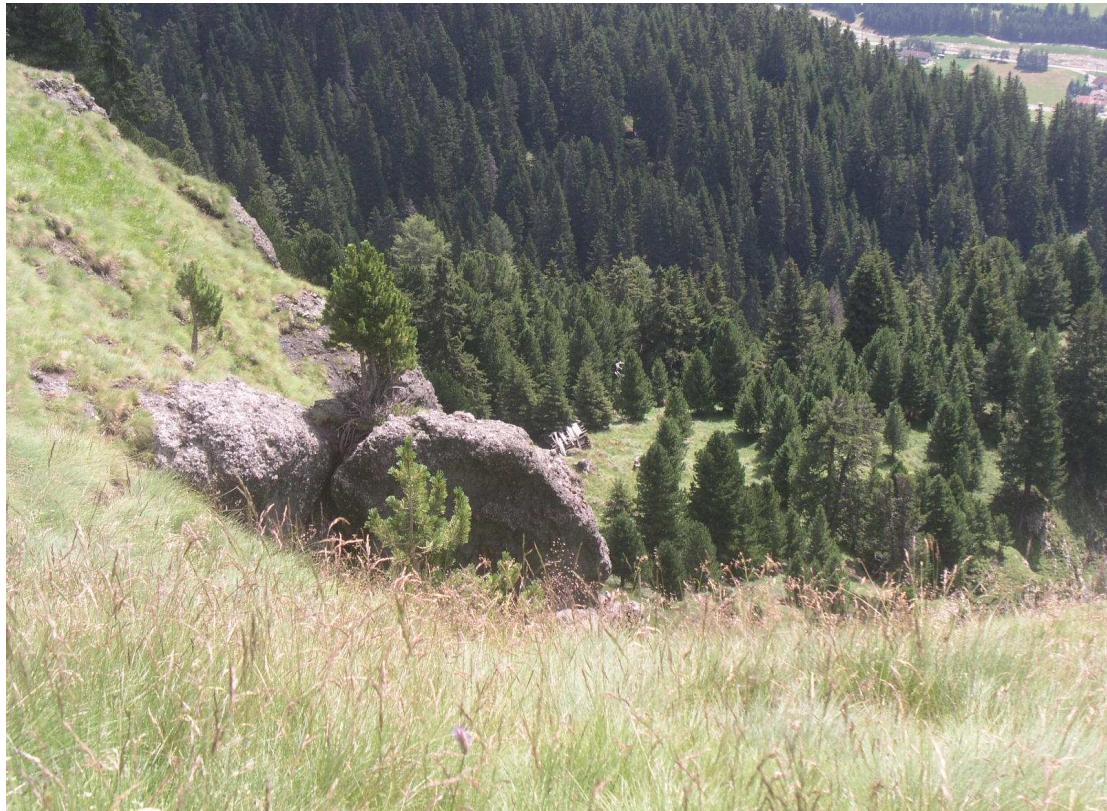
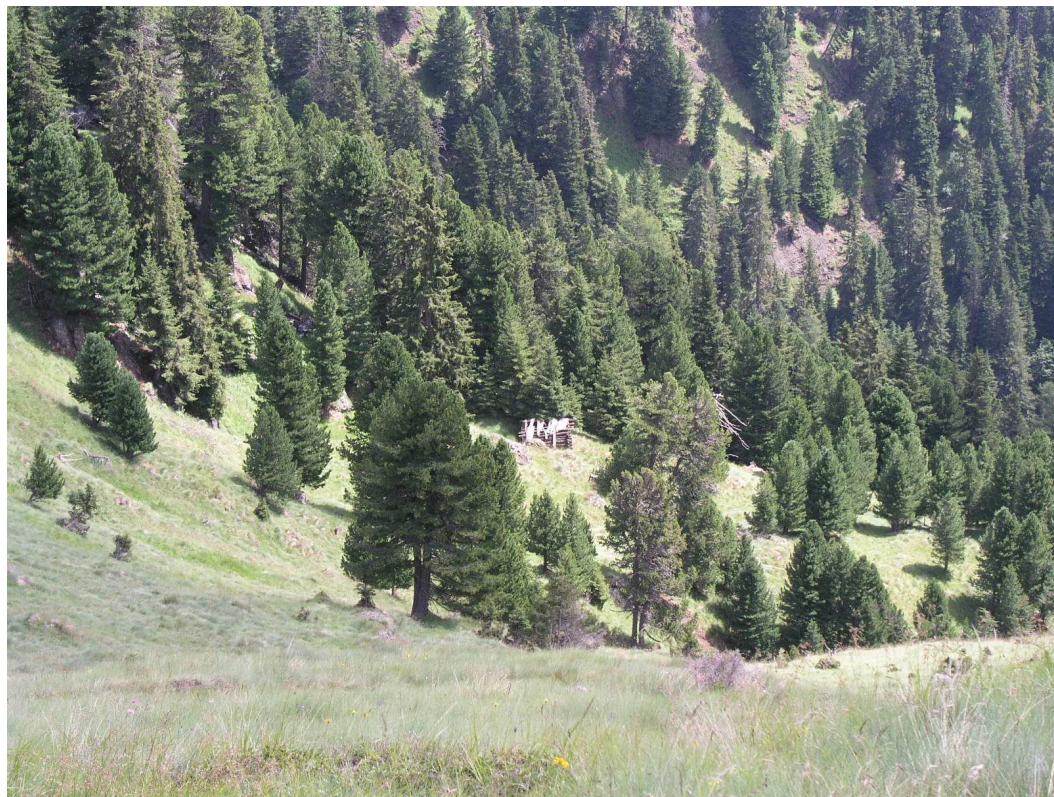
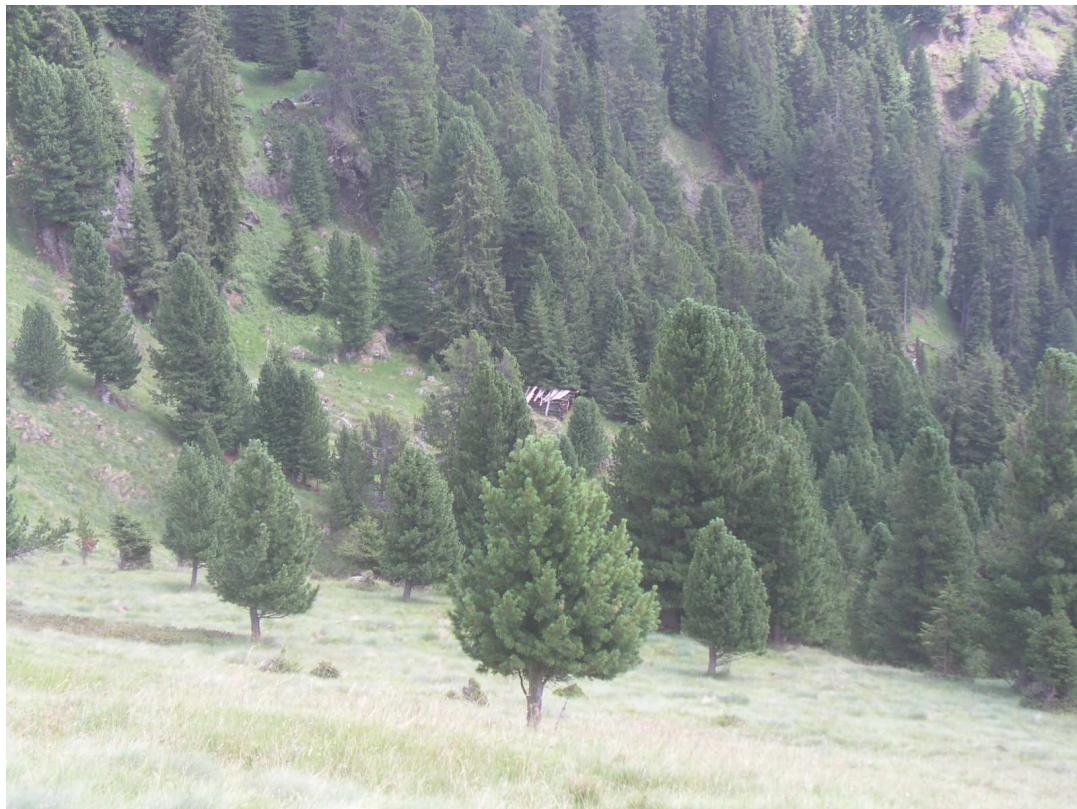
D 65

A N A L I S I E D I F I C I O R U R A L E			
1	Tipologia funzionale		
	Edificio prevalentemente residenziale	A	Malga
	Edificio produttivo	B	Abitazione con tabià e stalla
	Edificio speciale	C	Abitazione con tabià
	Stalla	D	Tabià e stalla
	Baita	E	Tabià
			F
			G
			H
			I
			L
2	Tipologia architettonica storica		
	Originale		
	Modificata		
3	Permanenza caratteri formali tradizionali		
	Volumetrici originali	Si	No
	Costruttivi	Si	No
4	Degrado		
	Nullo		
	Medio		
	Elevato		
	Ridotto a rudere		
	Ridotto a sedime		
5	Grado di utilizzo		
	Pienamente utilizzato		
	Parzialmente utilizzato		
	In stato di abbandono		
6	Categoria di intervento prevista dal piano precedente		
	Restauro	R1	Ristrutturazione edilizia
	Risanamento conservativo	R2	Fontane
			R3
			F
7	Note (presenza di stratificazioni storiche, rifacimenti e ristrutturazioni, elementi di pregio, considerazioni sulle aree di pertinenza)		
	Manufatto leggermente accasciato su un lato. Manto molto deteriorato.

P R O G E T T O			
8	Categoria di intervento prevista	L.P. 22/91 art. 77bis	
	Restauro	R1	Ristrutturazione edilizia
	Risanamento conservativo	R2	Sostituzione edilizia
			R3
			R4
9	Vincoli particolari		
	Aumento volume	Non consentito	
	Ricostruzione	Ammessa ai sensi c. 9 art. 23 Nda	
	Vincoli particolari	Mantenere la tipologia in blockbau	
	Struttura	Ammessa parziale sostituzione blockbau	
	Manto copertura	Mantenere manto in scandole o scandaloni

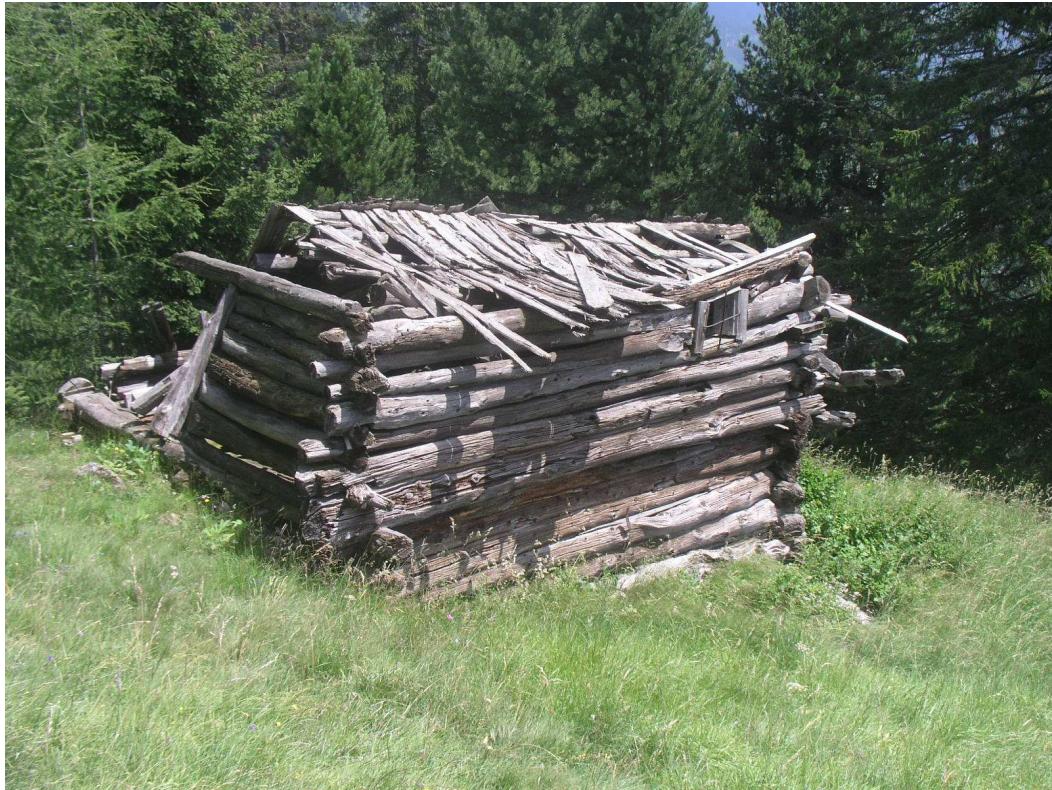
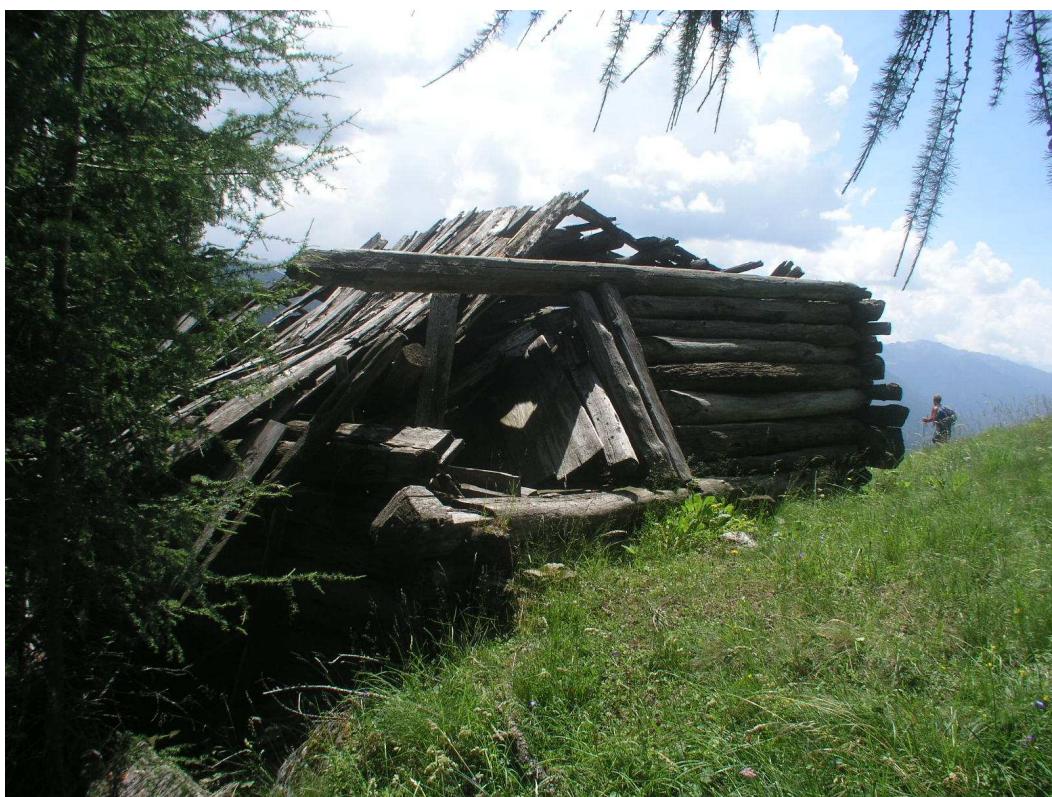
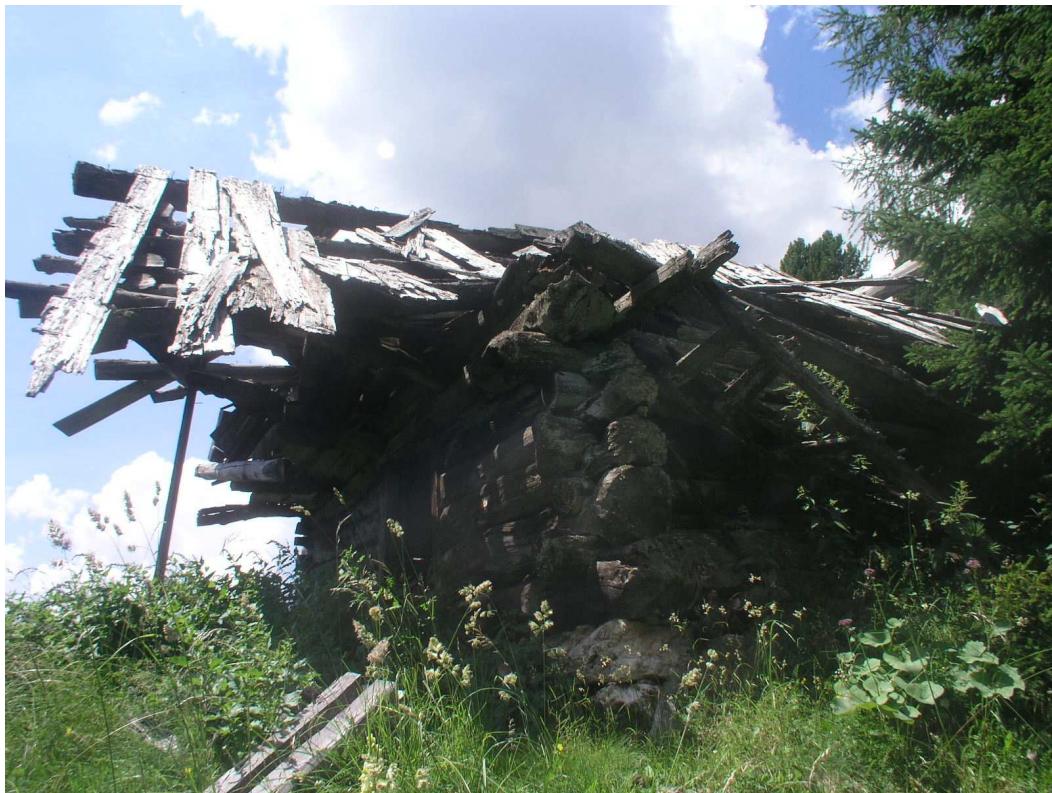
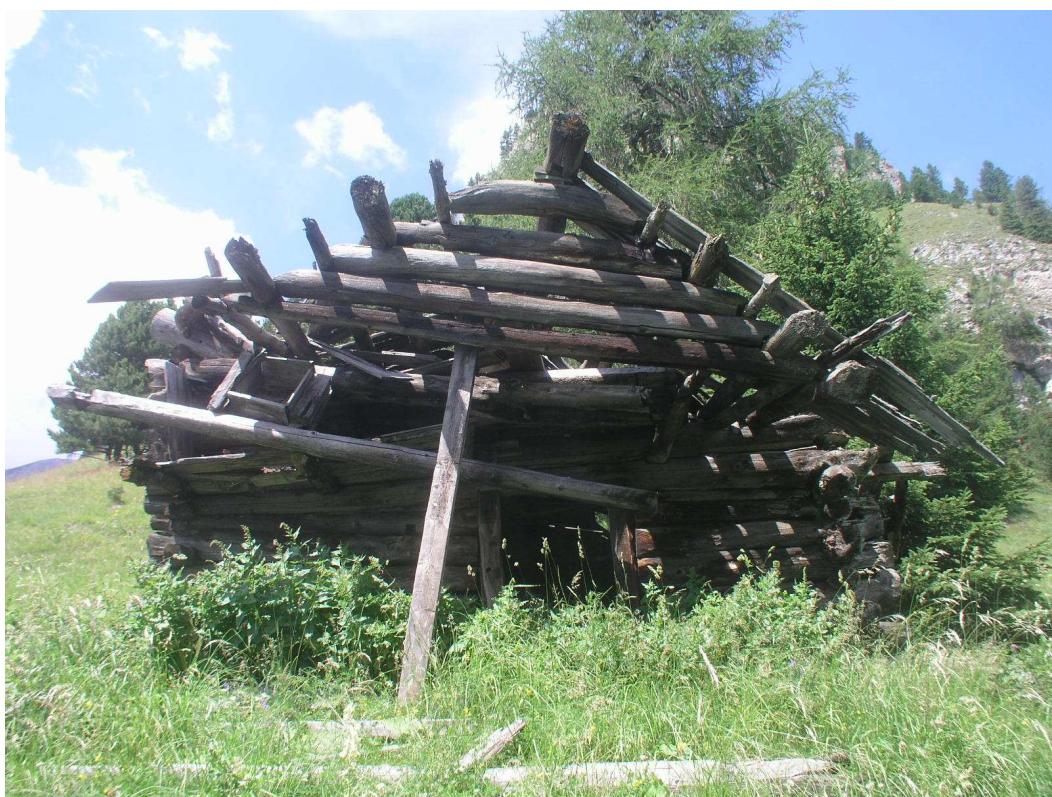
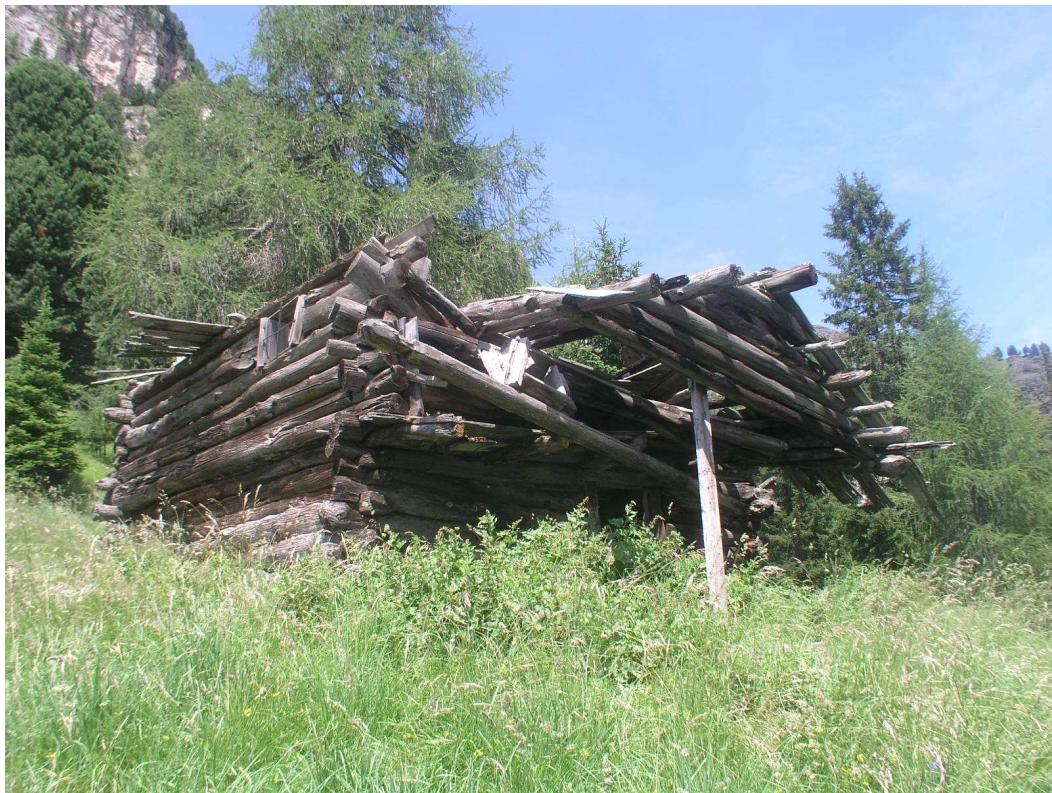
D 66

A N A L I S I E D I F I C I O R U R A L E			
1	Tipologia funzionale		
	Edificio prevalentemente residenziale	A	Malga
	Edificio produttivo	B	Abitazione con tabià e stalla
	Edificio speciale	C	Abitazione con tabià
	Stalla	D	Tabià e stalla
	Baita	E	Tabià
			F
			G
			H
			I
			L
2	Tipologia architettonica storica		
	Originale		
	Modificata		
3	Permanenza caratteri formali tradizionali		
	Volumetrici originali	Si	No
	Costruttivi	Si	No
4	Degrado		
	Nullo		
	Medio		
	Elevato		
	Ridotto a rudere		
	Ridotto a sedime		
5	Grado di utilizzo		
	Pienamente utilizzato		
	Parzialmente utilizzato		
	In stato di abbandono		
6	Categoria di intervento prevista dal piano precedente		
	Restauro	R1	Ristrutturazione edilizia
	Risanamento conservativo	R2	Fontane
			R3
			F
7	Note (presenza di stratificazioni storiche, rifacimenti e ristrutturazioni, elementi di pregio, considerazioni sulle aree di pertinenza)		
	Manufatto di particolare bellezza, privo di elementi non originari. Manto molto deteriorato. All'interno stufa in muratura parecchio rovinata.

P R O G E T T O			
8	Categoria di intervento prevista	L.P. 22/91 art. 77bis	
	Restauro	R1	Ristrutturazione edilizia
	Risanamento conservativo	R2	Sostituzione edilizia
			R3
			R4
9	Vincoli particolari		
	Aumento volume	Non consentito	
	Ricostruzione	Ammessa ai sensi c. 9 art. 23 Nda	
	Vincoli particolari	Mantenere la tipologia in blockbau	
	Struttura	Ammessa parziale sostituzione blockbau	
	Manto copertura	Ripristinare manto in scandole o scandaloni

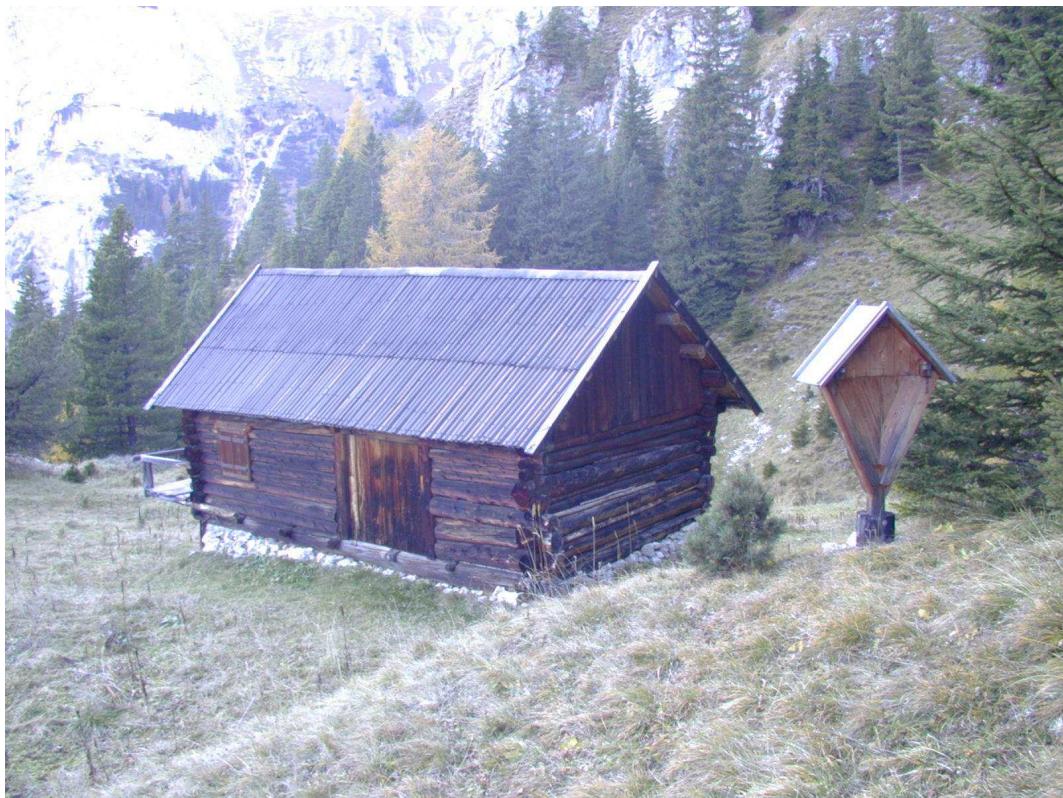
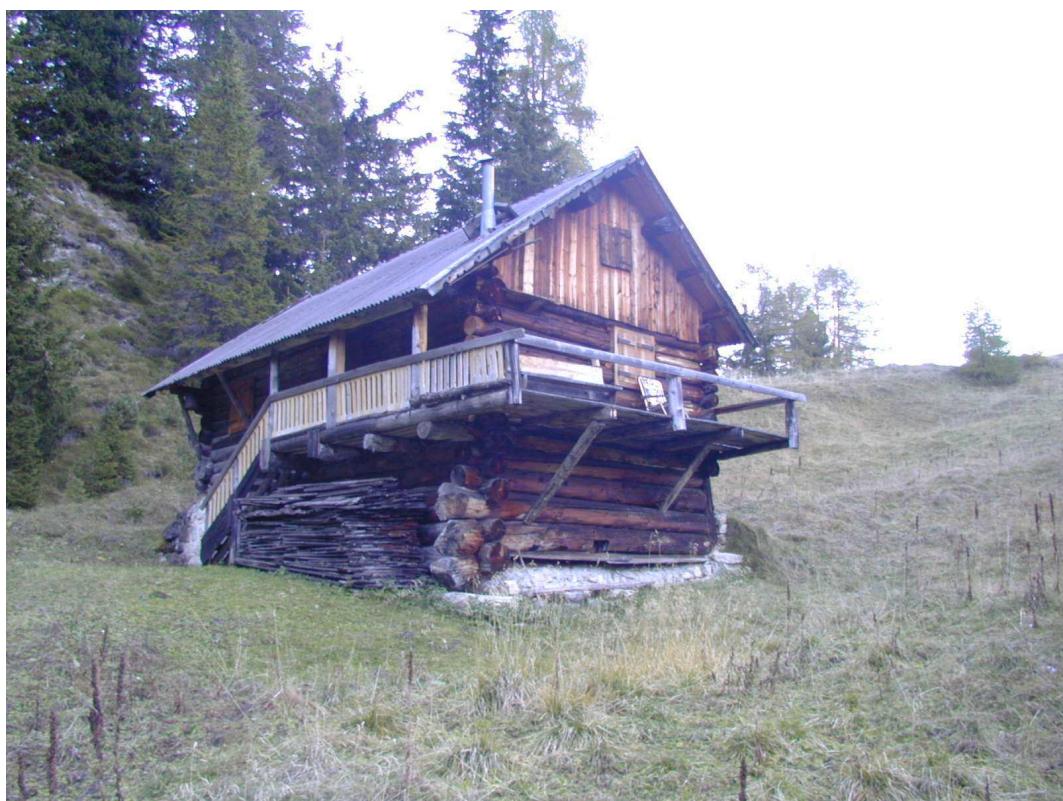
D 67

A N A L I S I E D I F I C I O R U R A L E			
1	Tipologia funzionale		
	Edificio prevalentemente residenziale	A	Malga
	Edificio produttivo	B	Abitazione con tabià e stalla
	Edificio speciale	C	Abitazione con tabià
	Stalla	D	Tabià e stalla
	Baita	E	Tabià
			F
			G
			H
			I
			L
2	Tipologia architettonica storica		
	Originale		
	Modificata		
3	Permanenza caratteri formali tradizionali		
	Volumetrici originali	Si	No
	Costruttivi	Si	No
4	Degrado		
	Nullo		
	Medio		
	Elevato		
	Ridotto a rudere		
	Ridotto a sedime		
5	Grado di utilizzo		
	Pienamente utilizzato		
	Parzialmente utilizzato		
	In stato di abbandono		
6	Categoria di intervento prevista dal piano precedente		
	Restauro	R1	Ristrutturazione edilizia
	Risanamento conservativo	R2	Fontane
			R3
			F
7	Note (presenza di stratificazioni storiche, rifacimenti e ristrutturazioni, elementi di pregio, considerazioni sulle aree di pertinenza)		
	Manufatto riadattato di recente, con elementi tipologici in parte incoerenti. Manto in onduline.

P R O G E T T O			
8	Categoria di intervento prevista	L.P. 22/91 art. 77bis	
	Restauro	R1	Ristrutturazione edilizia
	Risanamento conservativo	R2	Sostituzione edilizia
			R3
			R4
9	Vincoli particolari		
	Aumento volume	Non consentito	
	Ricostruzione	--	
	Vincoli particolari	Mantenere la tipologia in blockbau	
	Struttura	Non ammessa sostituzione blockbau	
	Manto copertura	Ripristinare manto in scandole o scandaloni

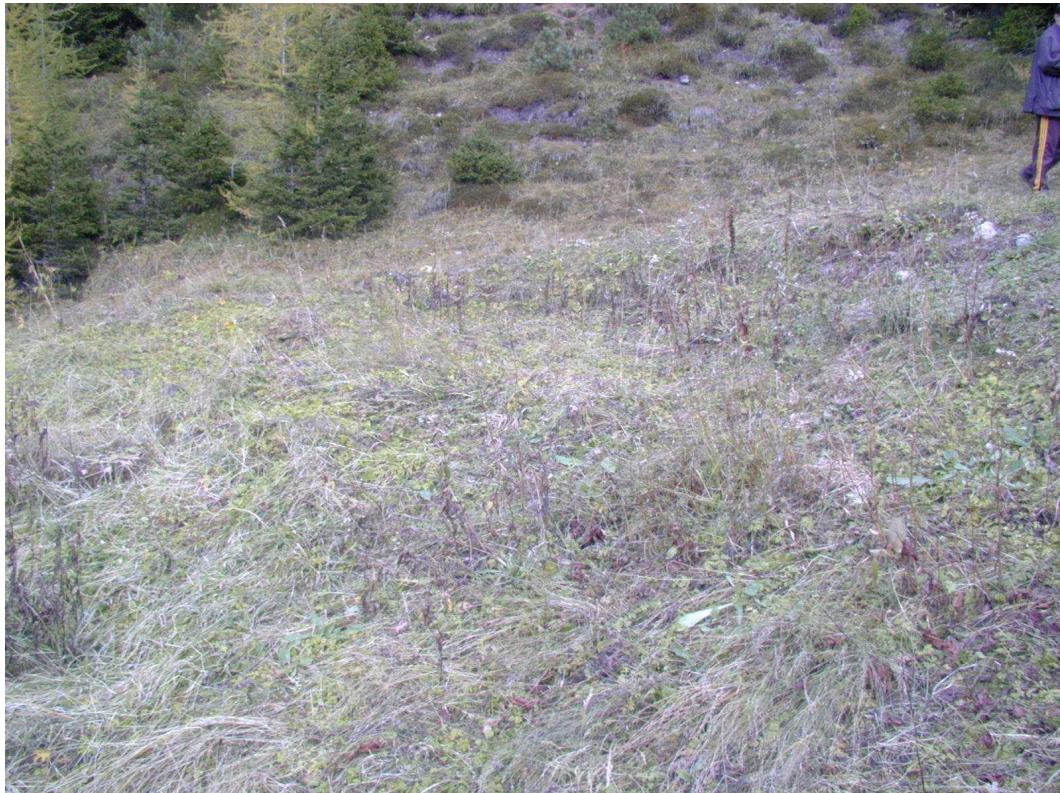
D 68

A N A L I S I E D I F I C I O R U R A L E			
1	Tipologia funzionale		
	Edificio prevalentemente residenziale	A	Malga
	Edificio produttivo	B	Abitazione con tabià e stalla
	Edificio speciale	C	Abitazione con tabià
	Stalla	D	Tabià e stalla
	Baita	E	Tabià
			F
			G
			H
			I
			L
2	Tipologia architettonica storica		
	Originale		
	Modificata		
3	Permanenza caratteri formali tradizionali		
	Volumetrici originali	Si	No
	Costruttivi	Si	No
4	Degrado		
	Nullo		
	Medio		
	Elevato		
	Ridotto a rudere		
	Ridotto a sedime		
5	Grado di utilizzo		
	Pienamente utilizzato		
	Parzialmente utilizzato		
	In stato di abbandono		
6	Categoria di intervento prevista dal piano precedente		
	Restauro	R1	Ristrutturazione edilizia
	Risanamento conservativo	R2	Fontane
7	Note (presenza di stratificazioni storiche, rifacimenti e ristrutturazioni, elementi di pregio, considerazioni sulle aree di pertinenza)		
	Manufatto ridotto a sedime.

P R O G E T T O			
8	Categoria di intervento prevista	L.P. 22/91 art. 77bis	
	Restauro	R1	Ristrutturazione edilizia
	Risanamento conservativo	R2	Sostituzione edilizia
9	Vincoli particolari		
	Aumento volume	Non consentito	
	Ricostruzione	Non ammessa	
	Vincoli particolari	--	
	Struttura	--	
	Manto copertura	--
