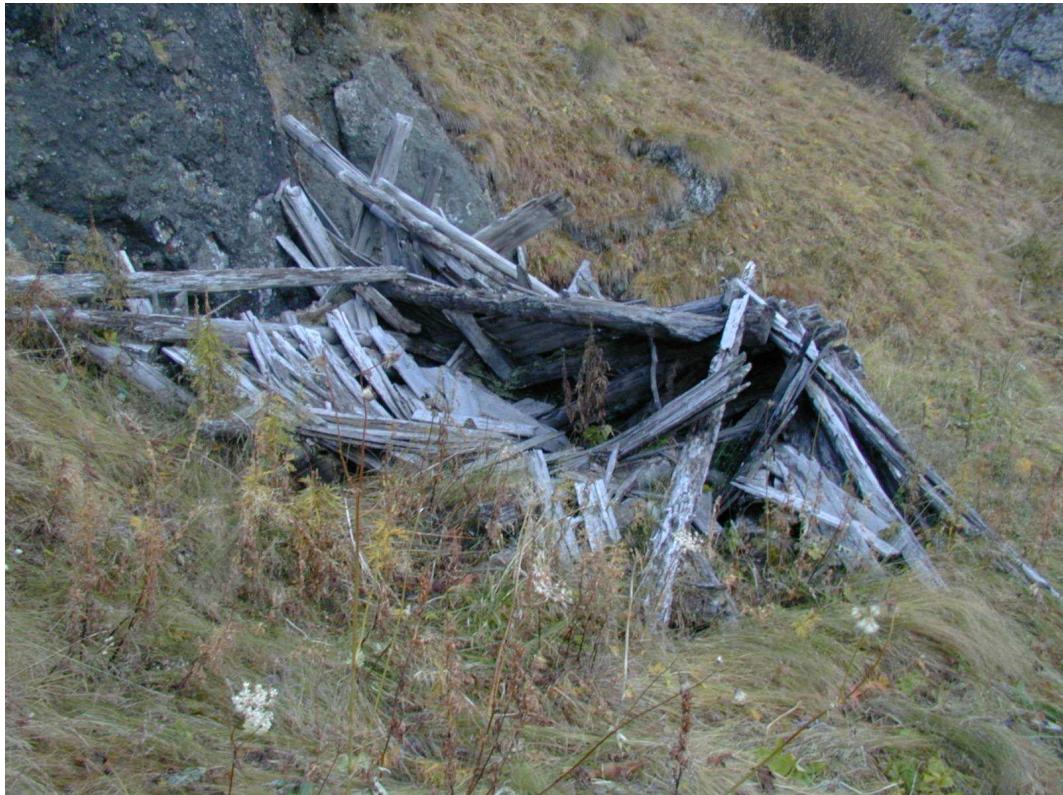
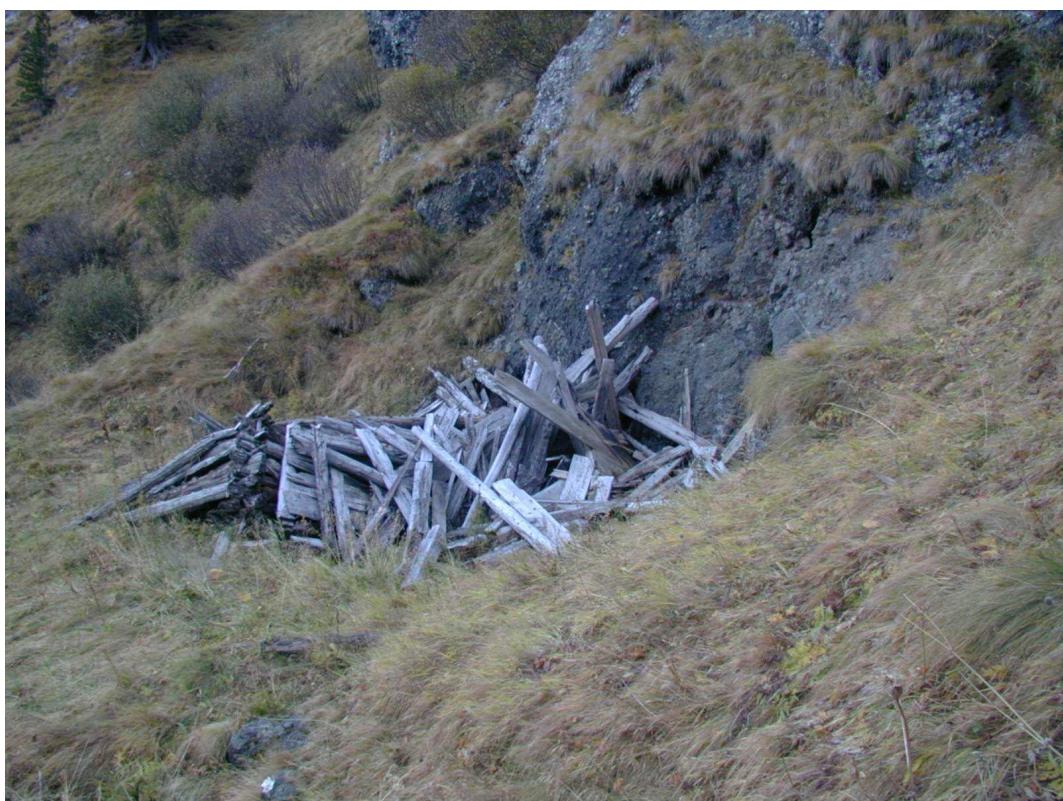
D 70

A N A L I S I E D I F I C I O R U R A L E			
1	Tipologia funzionale		
	Edificio prevalentemente residenziale	A	Malga
	Edificio produttivo	B	Abitazione con tabià e stalla
	Edificio speciale	C	Abitazione con tabià
	Stalla	D	Tabià e stalla
	Baita	E	Tabià
F			
G			
H			
I			
L			
2	Tipologia architettonica storica		
	Originale		
	Modificata		
3	Permanenza caratteri formali tradizionali		
	Volumetrici originali	Si	No
	Costruttivi	Si	No
4	Degrado		
	Nullo		
	Medio		
	Elevato		
	Ridotto a rudere		
	Ridotto a sedime		
5	Grado di utilizzo		
	Pienamente utilizzato		
	Parzialmente utilizzato		
	In stato di abbandono		
6	Categoria di intervento prevista dal piano precedente		
	Restauro	R1	Ristrutturazione edilizia
	Risanamento conservativo	R2	Fontane
			R3
			F
7	Note (presenza di stratificazioni storiche, rifacimenti e ristrutturazioni, elementi di pregio, considerazioni sulle aree di pertinenza)		
	Manufatto ridotto a rudere. La struttura lignea è crollata su se stessa.

P R O G E T T O			
8	Categoria di intervento prevista	L.P. 22/91 art. 77bis	
	Restauro	R1	Ristrutturazione edilizia
	Risanamento conservativo	R2	Sostituzione edilizia
			R3
			R4
9	Vincoli particolari		
	Aumento volume	Non consentito	
	Ricostruzione	Non ammessa	
	Vincoli particolari	--	
	Struttura	--	
	Manto copertura	--

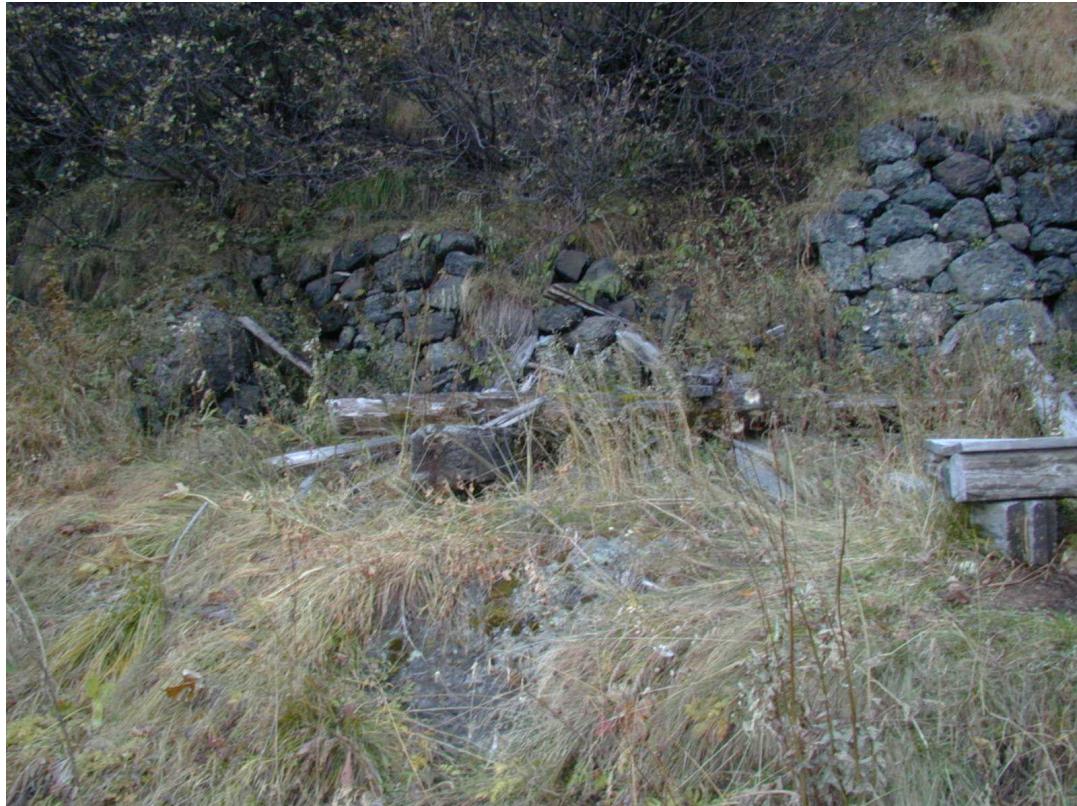
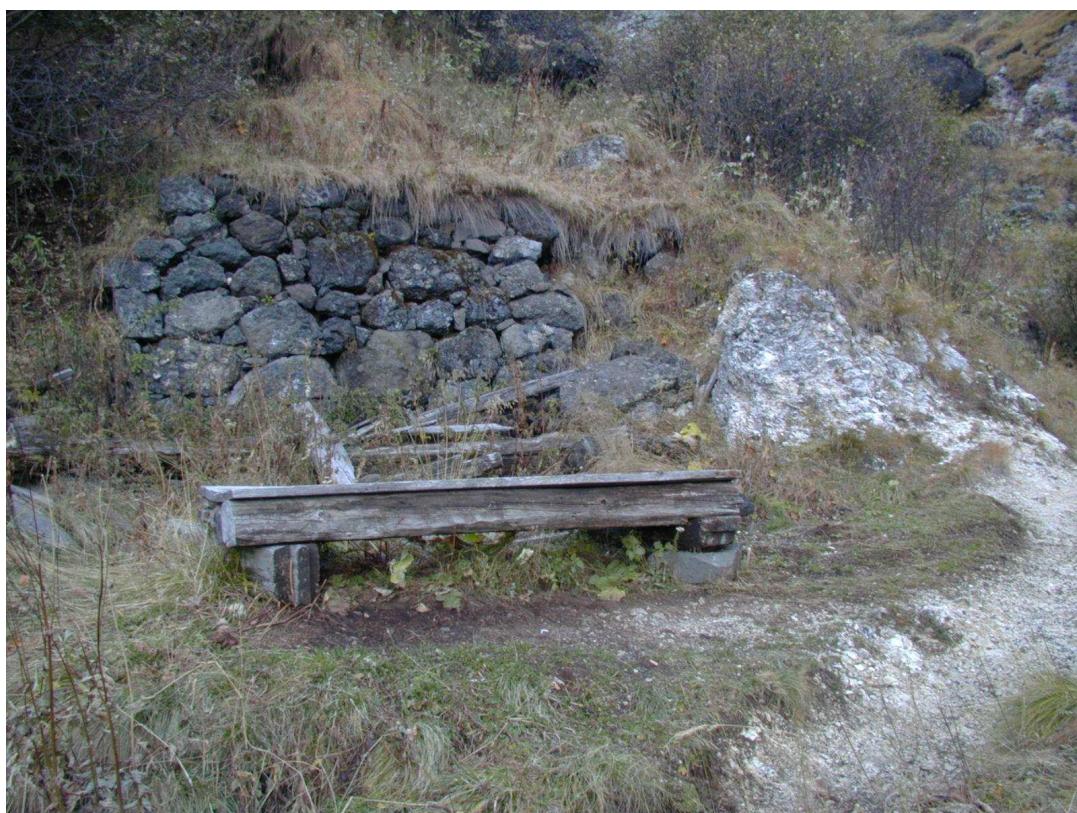
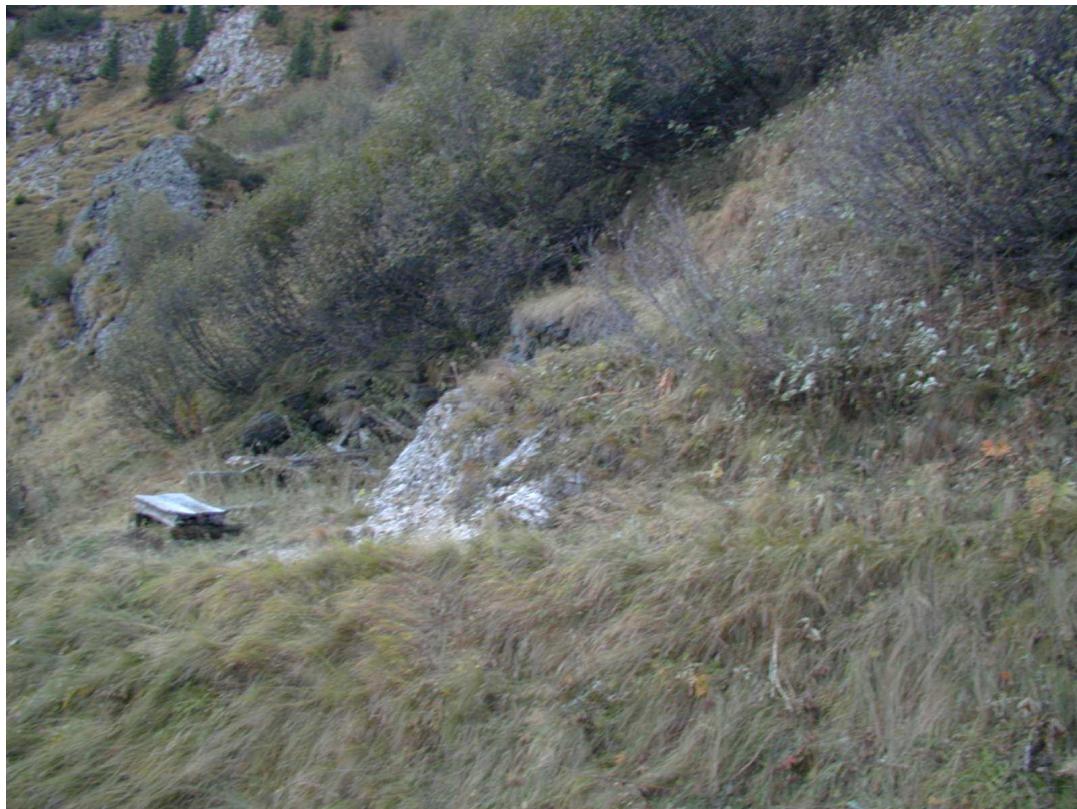
D 71

A N A L I S I E D I F I C I O R U R A L E			
1	Tipologia funzionale		
	Edificio prevalentemente residenziale	A	Malga
	Edificio produttivo	B	Abitazione con tabià e stalla
	Edificio speciale	C	Abitazione con tabià
	Stalla	D	Tabià e stalla
	Baita	E	Tabià
F			
G			
H			
I			
L			
2	Tipologia architettonica storica		
	Originale		
	Modificata		
3	Permanenza caratteri formali tradizionali		
	Volumetrici originali	Si	No
	Costruttivi	Si	No
4	Degrado		
	Nullo		
	Medio		
	Elevato		
	Ridotto a rudere		
	Ridotto a sedime		
5	Grado di utilizzo		
	Pienamente utilizzato		
	Parzialmente utilizzato		
	In stato di abbandono		
6	Categoria di intervento prevista dal piano precedente		
	Restauro	R1	Ristrutturazione edilizia
	Risanamento conservativo	R2	Fontane
			R3
			F
7	Note (presenza di stratificazioni storiche, rifacimenti e ristrutturazioni, elementi di pregio, considerazioni sulle aree di pertinenza)		
	Manufatto ridotto a rudere. La struttura lignea è stata riutilizzata per sistemare il sentiero.

P R O G E T T O			
8	Categoria di intervento prevista	L.P. 22/91 art. 77bis	
	Restauro	R1	Ristrutturazione edilizia
	Risanamento conservativo	R2	Fontane
			R3
			F
9	Vincoli particolari		
	Aumento volume	Non consentito	
	Ricostruzione	Non ammessa	
	Vincoli particolari	--	
	Struttura	--	
	Manto copertura	--

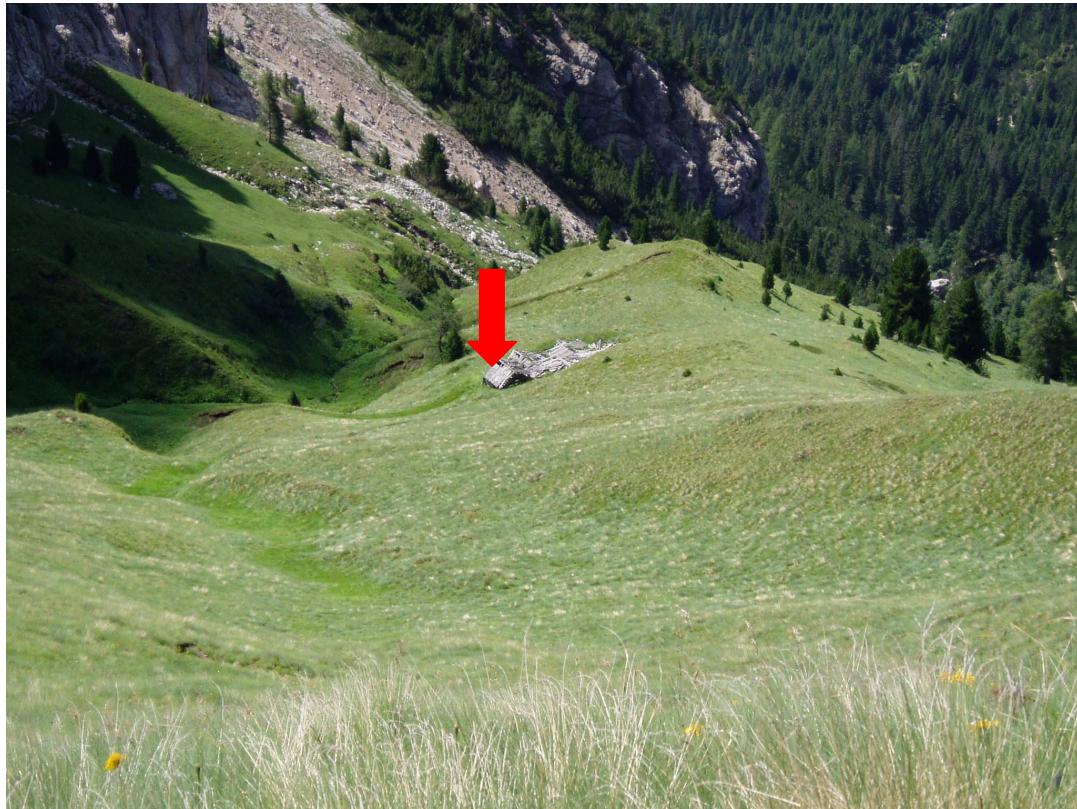
D 72

A N A L I S I E D I F I C I O R U R A L E			
1	Tipologia funzionale		
	Edificio prevalentemente residenziale	A	Malga
	Edificio produttivo	B	Abitazione con tabià e stalla
	Edificio speciale	C	Abitazione con tabià
	Stalla	D	Tabià e stalla
	Baita	E	Tabià
			F
			G
			H
			I
			L
2	Tipologia architettonica storica		
	Originale		
	Modificata		
3	Permanenza caratteri formali tradizionali		
	Volumetrici originali	Si	No
	Costruttivi	Si	No
4	Degrado		
	Nullo		
	Medio		
	Elevato		
	Ridotto a rudere		
	Ridotto a sedime		
5	Grado di utilizzo		
	Pienamente utilizzato		
	Parzialmente utilizzato		
	In stato di abbandono		
6	Categoria di intervento prevista dal piano precedente		
	Restauro	R1	Ristrutturazione edilizia
	Risanamento conservativo	R2	Fontane
			R3
			F
7	Note (presenza di stratificazioni storiche, rifacimenti e ristrutturazioni, elementi di pregio, considerazioni sulle aree di pertinenza)		
	Manufatto con struttura lignea crollata, il manto di copertura adagiato sul terreno è in discreto stato.

P R O G E T T O			
8	Categoria di intervento prevista	L.P. 22/91 art. 77bis	
	Restauro	R1	Ristrutturazione edilizia
	Risanamento conservativo	R2	Sostituzione edilizia
			R3
			R4
9	Vincoli particolari		
	Aumento volume	Non consentito	
	Ricostruzione	Ammessa ai sensi c. 9 art. 23 Nda	
	Vincoli particolari	Mantenere la tipologia in blockbau	
	Struttura	Ammessa parziale sostituzione blockbau	
	Manto copertura	Ripristinare manto in scandole o scandaloni

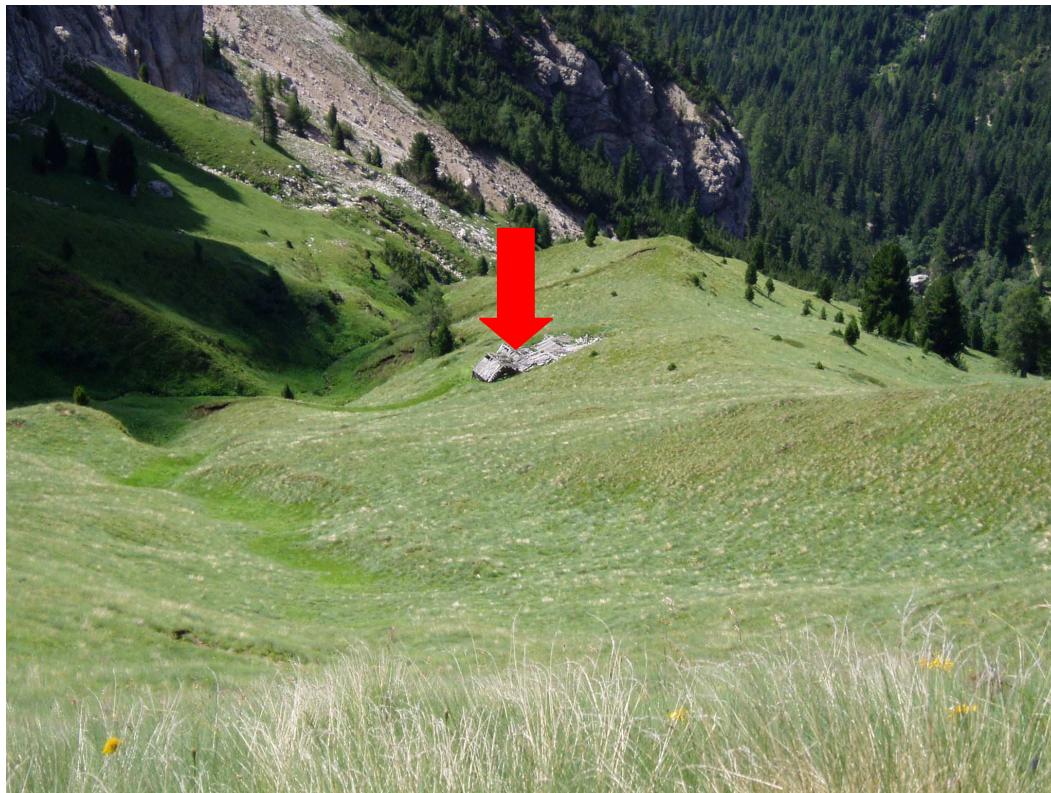
D 73

A N A L I S I E D I F I C I O R U R A L E			
1	Tipologia funzionale		
	Edificio prevalentemente residenziale	A	Malga
	Edificio produttivo	B	Abitazione con tabià e stalla
	Edificio speciale	C	Abitazione con tabià
	Stalla	D	Tabià e stalla
	Baita	E	Tabià
			F
			G
			H
			I
			L
2	Tipologia architettonica storica		
	Originale		
	Modificata		
3	Permanenza caratteri formali tradizionali		
	Volumetrici originali	Si	No
	Costruttivi	Si	No
4	Degrado		
	Nullo		
	Medio		
	Elevato		
	Ridotto a rudere		
	Ridotto a sedime		
5	Grado di utilizzo		
	Pienamente utilizzato		
	Parzialmente utilizzato		
	In stato di abbandono		
6	Categoria di intervento prevista dal piano precedente		
	Restauro	R1	Ristrutturazione edilizia
	Risanamento conservativo	R2	Fontane
			R3
			F
7	Note (presenza di stratificazioni storiche, rifacimenti e ristrutturazioni, elementi di pregio, considerazioni sulle aree di pertinenza)		
	Manufatto crollato con elementi lignei ancora presenti.

P R O G E T T O			
8	Categoria di intervento prevista	L.P. 22/91 art. 77bis	
	Restauro	R1	Ristrutturazione edilizia
	Risanamento conservativo	R2	Sostituzione edilizia
			R3
			R4
9	Vincoli particolari		
	Aumento volume	Non consentito	
	Ricostruzione	Non ammessa	
	Vincoli particolari	--	
	Struttura	--	
	Manto copertura	--

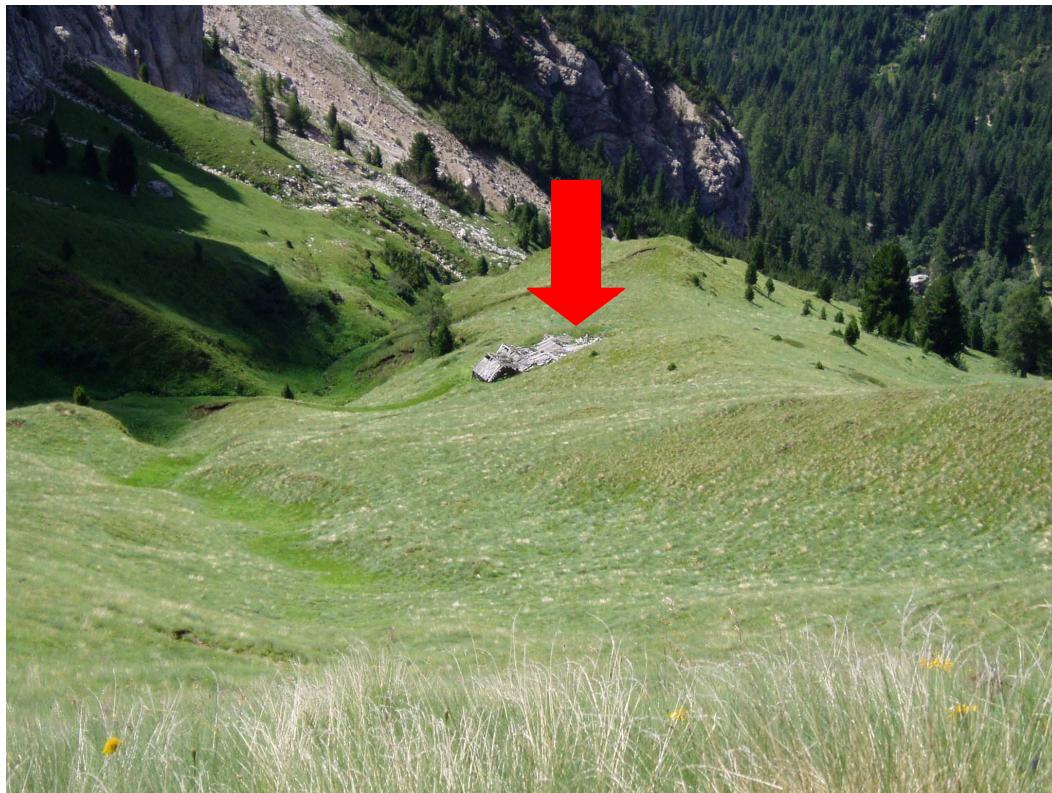
D 74

A N A L I S I E D I F I C I O R U R A L E			
1	Tipologia funzionale		
	Edificio prevalentemente residenziale	A	Malga
	Edificio produttivo	B	Abitazione con tabià e stalla
	Edificio speciale	C	Abitazione con tabià
	Stalla	D	Tabià e stalla
	Baita	E	Tabià
			F
			G
			H
			I
			L
2	Tipologia architettonica storica		
	Originale		
	Modificata		
3	Permanenza caratteri formali tradizionali		
	Volumetrici originali	Si	No
	Costruttivi	Si	No
4	Degrado		
	Nullo		
	Medio		
	Elevato		
	Ridotto a rudere		
	Ridotto a sedime		
5	Grado di utilizzo		
	Pienamente utilizzato		
	Parzialmente utilizzato		
	In stato di abbandono		
6	Categoria di intervento prevista dal piano precedente		
	Restauro	R1	Ristrutturazione edilizia
	Risanamento conservativo	R2	Fontane
7	Note (presenza di stratificazioni storiche, rifacimenti e ristrutturazioni, elementi di pregio, considerazioni sulle aree di pertinenza)		
	Manufatto crollato con elementi lignei ancora presenti.

P R O G E T T O			
8	Categoria di intervento prevista	L.P. 22/91 art. 77bis	
	Restauro	R1	Ristrutturazione edilizia
	Risanamento conservativo	R2	Sostituzione edilizia
9	Vincoli particolari		
	Aumento volume	Non consentito	
	Ricostruzione	Non ammessa	
	Vincoli particolari	--	
	Struttura	--	
	Manto copertura	--

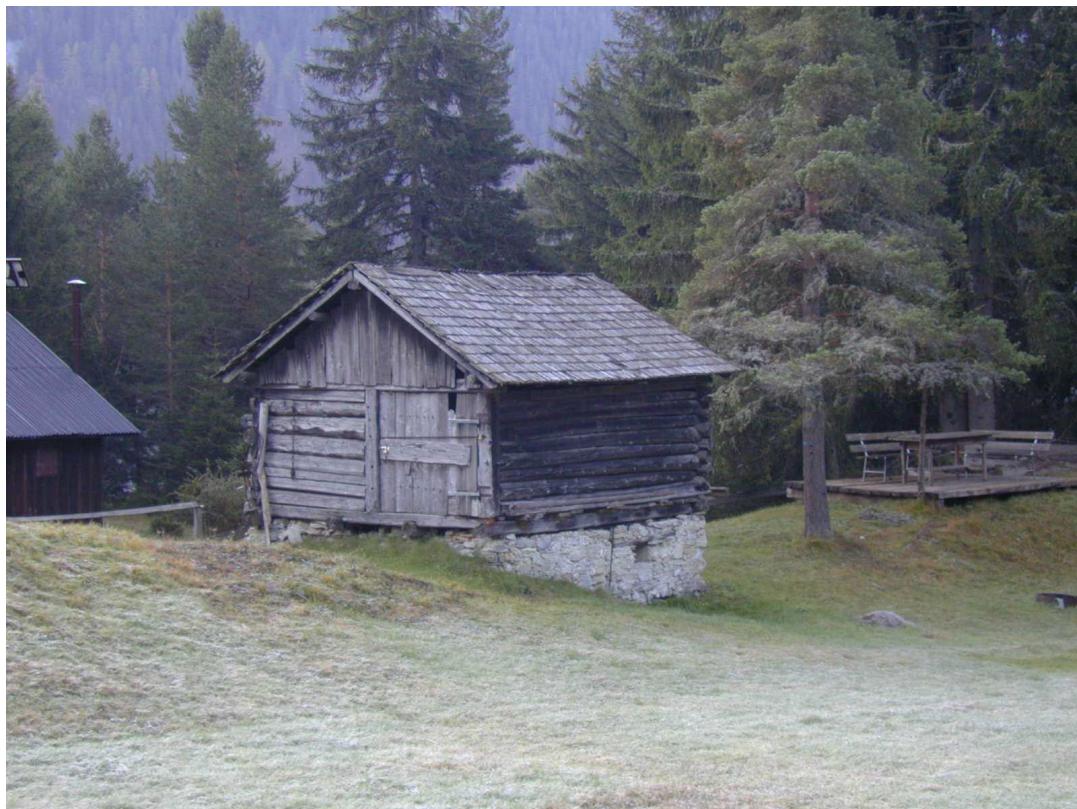
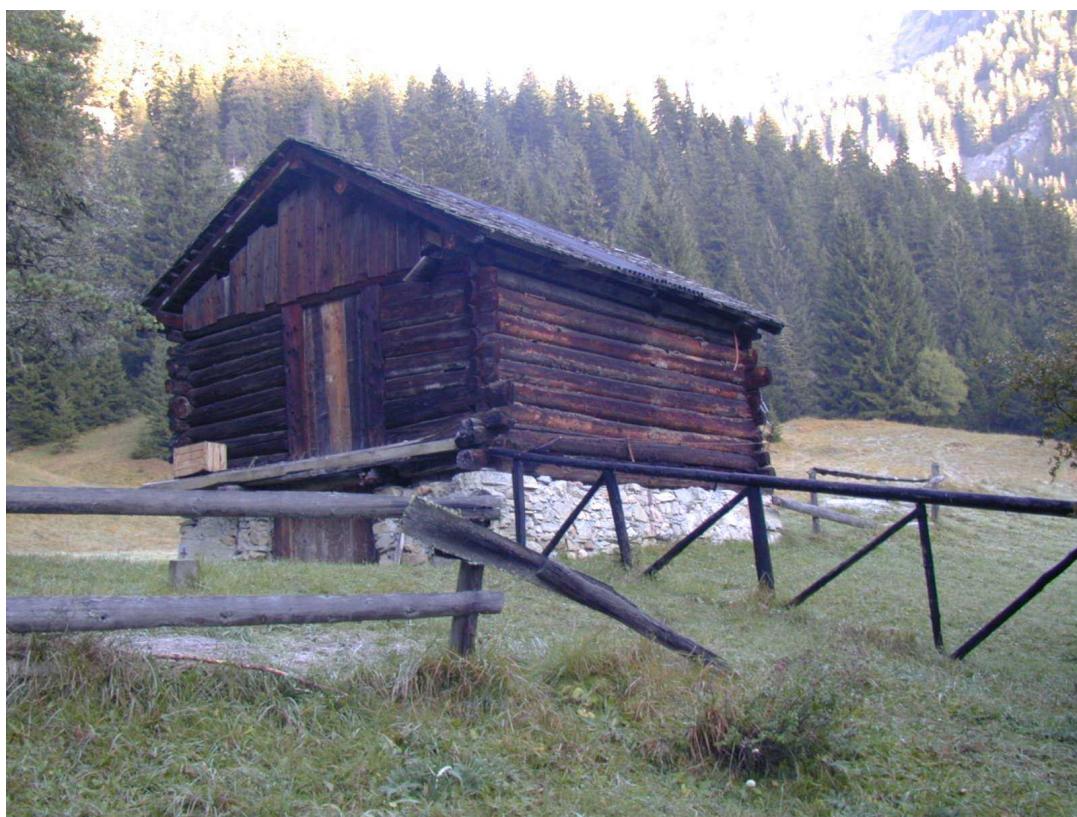
D 81

A N A L I S I E D I F I C I O R U R A L E			
1	Tipologia funzionale		
	Edificio prevalentemente residenziale	A	Malga
	Edificio produttivo	B	Abitazione con tabià e stalla
	Edificio speciale	C	Abitazione con tabià
	Stalla	D	Tabià e stalla
	Baita	E	Tabià
			F
			G
			H
			I
			L
2	Tipologia architettonica storica		
			Originale
			Modificata
3	Permanenza caratteri formali tradizionali		
			Volumetrici originali
			Costruttivi
		Si	No
		Si	No
4	Degrado		
			Nullo
			Medio
			Elevato
			Ridotto a rudere
			Ridotto a sedime
5	Grado di utilizzo		
			Pienamente utilizzato
			Parzialmente utilizzato
			In stato di abbandono
6	Categoria di intervento prevista dal piano precedente		
	Restauro	R1	Ristrutturazione edilizia
	Risanamento conservativo	R2	Fontane
			R3
			F
7	Note (presenza di stratificazioni storiche, rifacimenti e ristrutturazioni, elementi di pregio, considerazioni sulle aree di pertinenza)		
	Manufatto in buono stato. Manto in scandole.

P R O G E T T O			
8	Categoria di intervento prevista	L.P. 22/91 art. 77bis	
	Restauro	R1	Ristrutturazione edilizia
	Risanamento conservativo	R2	Sostituzione edilizia
			R3
			R4
9	Vincoli particolari		
	Aumento volume	Non consentito	
	Ricostruzione	--	
	Vincoli particolari	Mantenere la tipologia in blockbau	
	Struttura	Non ammessa sostituzione blockbau	
	Manto copertura	Mantenere manto in scandole o scandaloni

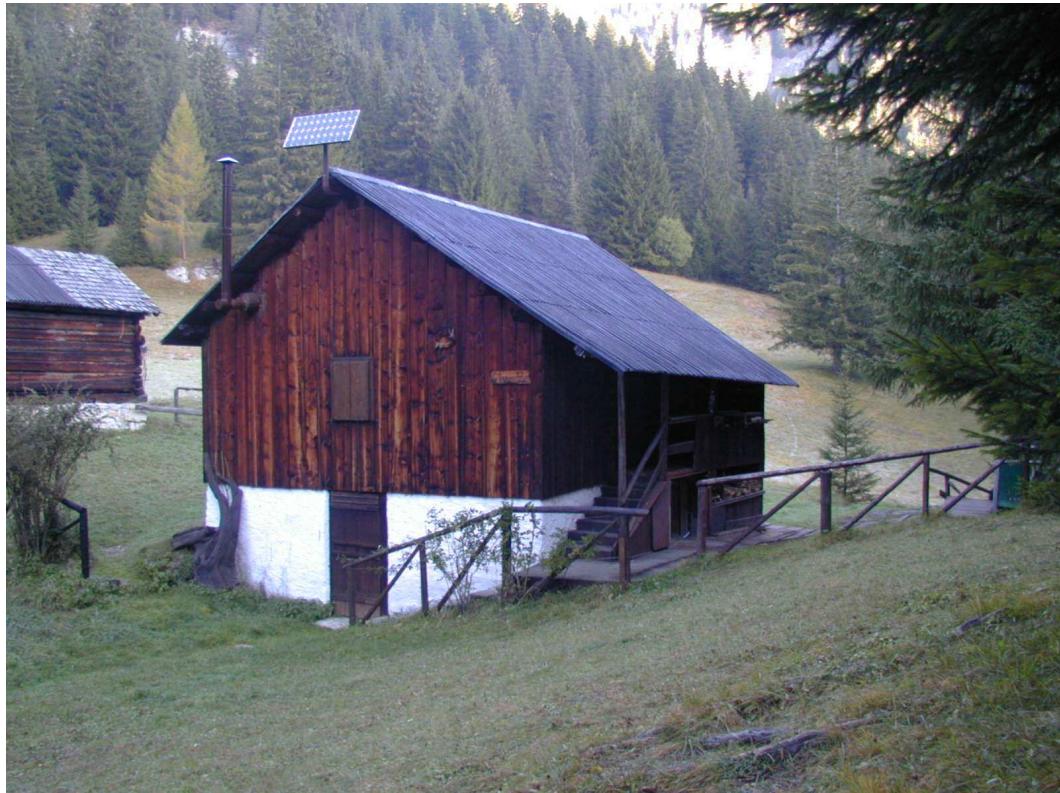
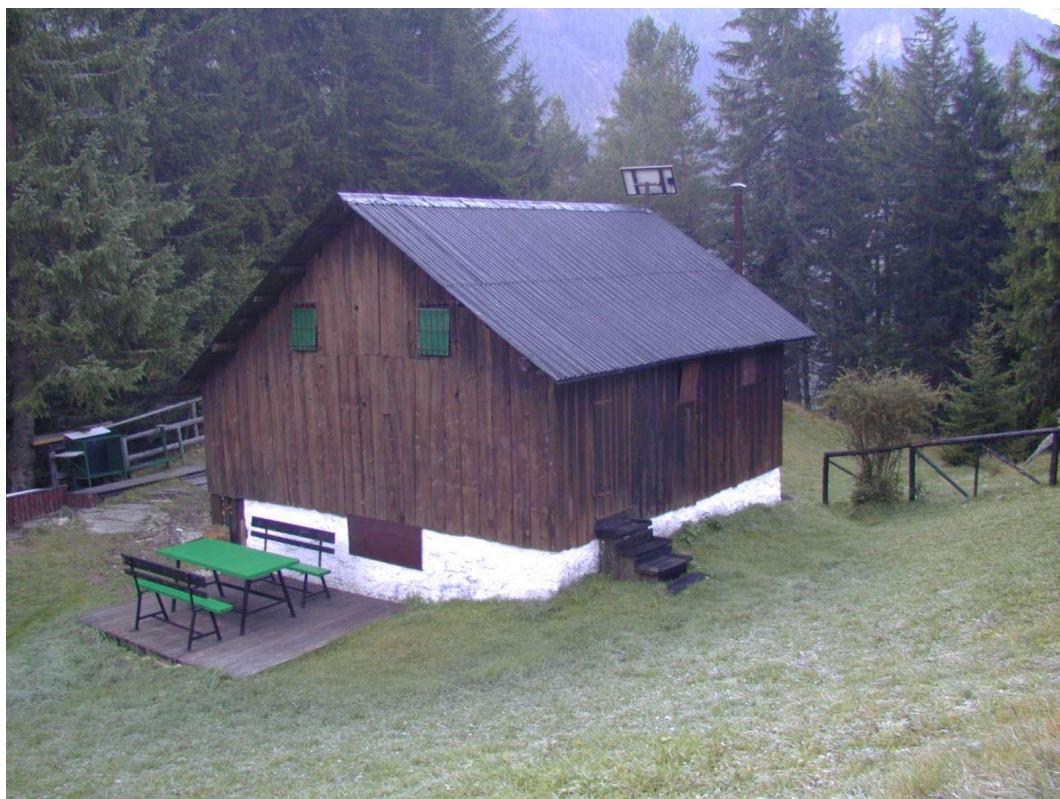
D 82

A N A L I S I E D I F I C I O R U R A L E			
1	Tipologia funzionale		
	Edificio prevalentemente residenziale	A	Malga
	Edificio produttivo	B	Abitazione con tabià e stalla
	Edificio speciale	C	Abitazione con tabià
	Stalla	D	Tabià e stalla
	Baita	E	Tabià
			F
			G
			H
			I
			L
2	Tipologia architettonica storica		
	Originale		
	Modificata		
3	Permanenza caratteri formali tradizionali		
	Volumetrici originali	Si	No
	Costruttivi	Si	No
4	Degrado		
	Nullo		
	Medio		
	Elevato		
	Ridotto a rudere		
	Ridotto a sedime		
5	Grado di utilizzo		
	Pienamente utilizzato		
	Parzialmente utilizzato		
	In stato di abbandono		
6	Categoria di intervento prevista dal piano precedente		
	Restauro	R1	Ristrutturazione edilizia
	Risanamento conservativo	R2	Fontane
			R3
			F
7	Note (presenza di stratificazioni storiche, rifacimenti e ristrutturazioni, elementi di pregio, considerazioni sulle aree di pertinenza)		
	Manufatto in buono stato. Manto in onduline. Stagionalmente abitata da turisti non residenti.

P R O G E T T O			
8	Categoria di intervento prevista	L.P. 22/91 art. 77bis	
	Restauro	R1	Ristrutturazione edilizia
	Risanamento conservativo	R2	Sostituzione edilizia
			R3
			R4
9	Vincoli particolari		
	Aumento volume	Non consentito	
	Ricostruzione	--	
	Vincoli particolari	Mantenere la tipologia costruttiva	
	Struttura	Non ammessa sostituzione struttura	
	Manto copertura	Ripristinare manto in scandole o scandaloni

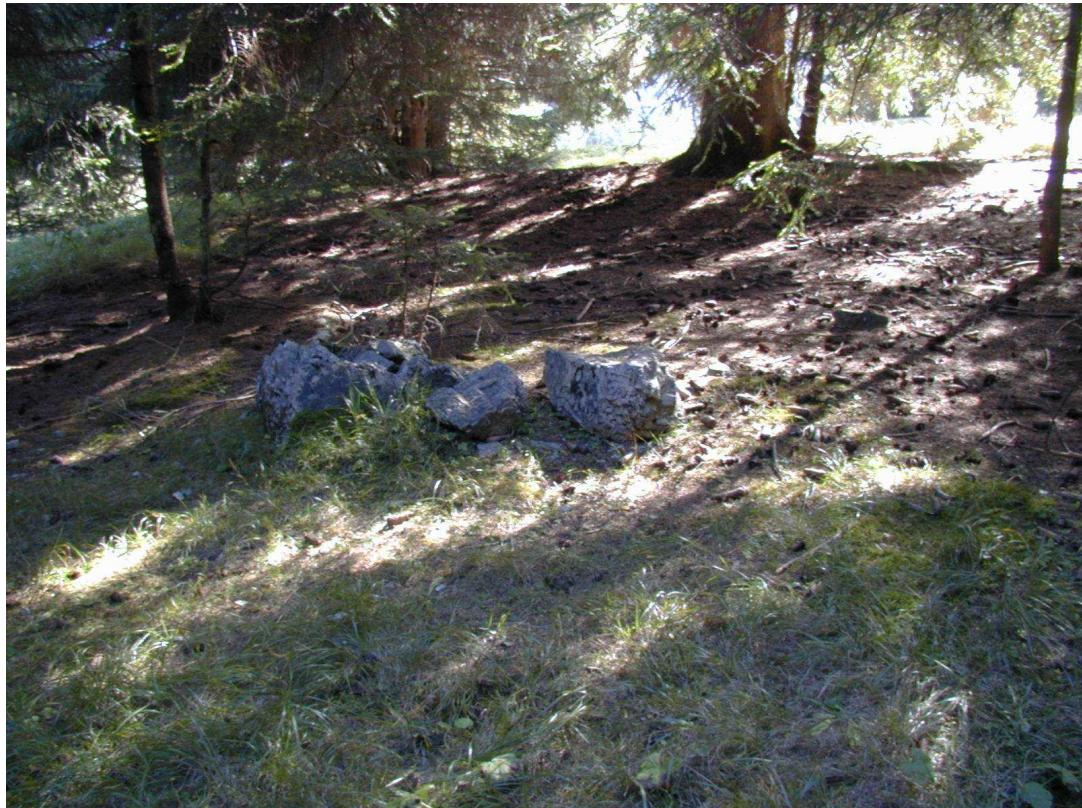
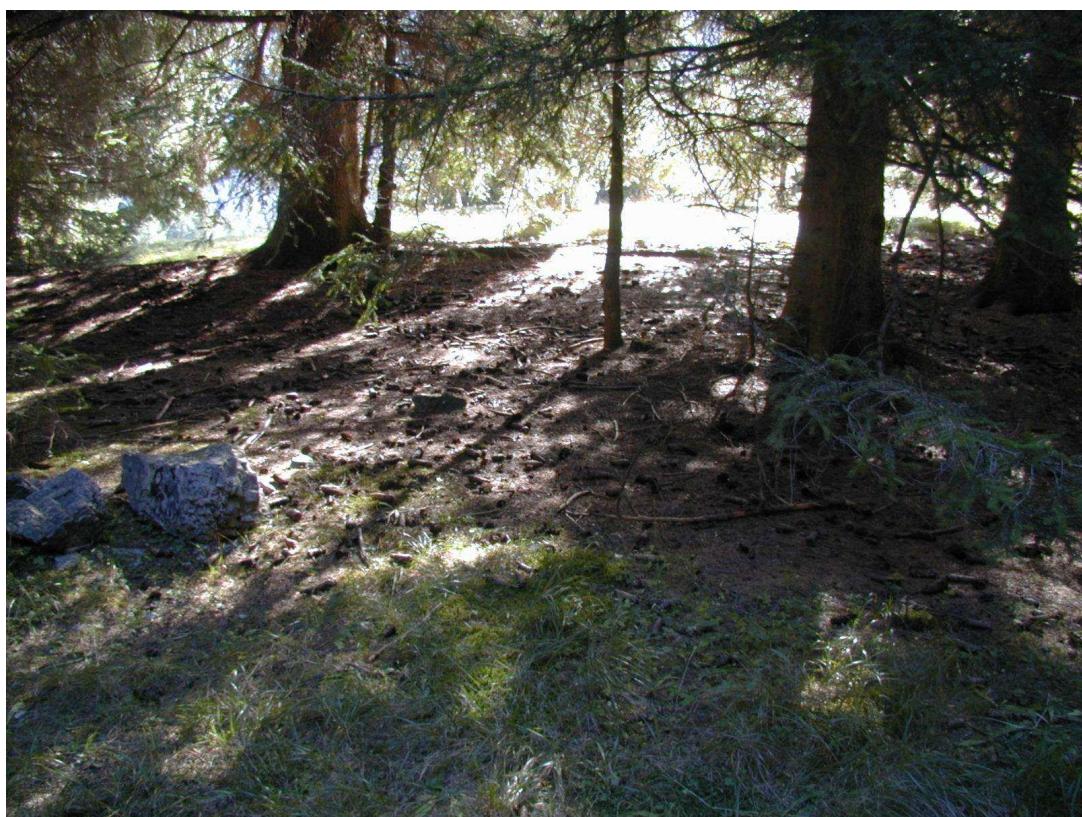
D 83

A N A L I S I E D I F I C I O R U R A L E			
1	Tipologia funzionale		
	Edificio prevalentemente residenziale	A	Malga
	Edificio produttivo	B	Abitazione con tabià e stalla
	Edificio speciale	C	Abitazione con tabià
	Stalla	D	Tabià e stalla
	Baita	E	Tabià
			F
			G
			H
			I
			L
2	Tipologia architettonica storica		
	Originale		
	Modificata		
3	Permanenza caratteri formali tradizionali		
	Volumetrici originali	Si	No
	Costruttivi	Si	No
4	Degrado		
	Nullo		
	Medio		
	Elevato		
	Ridotto a rudere		
	Ridotto a sedime		
5	Grado di utilizzo		
	Pienamente utilizzato		
	Parzialmente utilizzato		
	In stato di abbandono		
6	Categoria di intervento prevista dal piano precedente		
	Restauro	R1	Ristrutturazione edilizia
	Risanamento conservativo	R2	Fontane
7	Note (presenza di stratificazioni storiche, rifacimenti e ristrutturazioni, elementi di pregio, considerazioni sulle aree di pertinenza)		
	Manufatto ridotto a sedime.

P R O G E T T O			
8	Categoria di intervento prevista	L.P. 22/91 art. 77bis	
	Restauro	R1	Ristrutturazione edilizia
	Risanamento conservativo	R2	Sostituzione edilizia
9	Vincoli particolari		
	Aumento volume	Non consentito	
	Ricostruzione	Non ammessa	
	Vincoli particolari	--	
	Struttura	--	
	Manto copertura	--

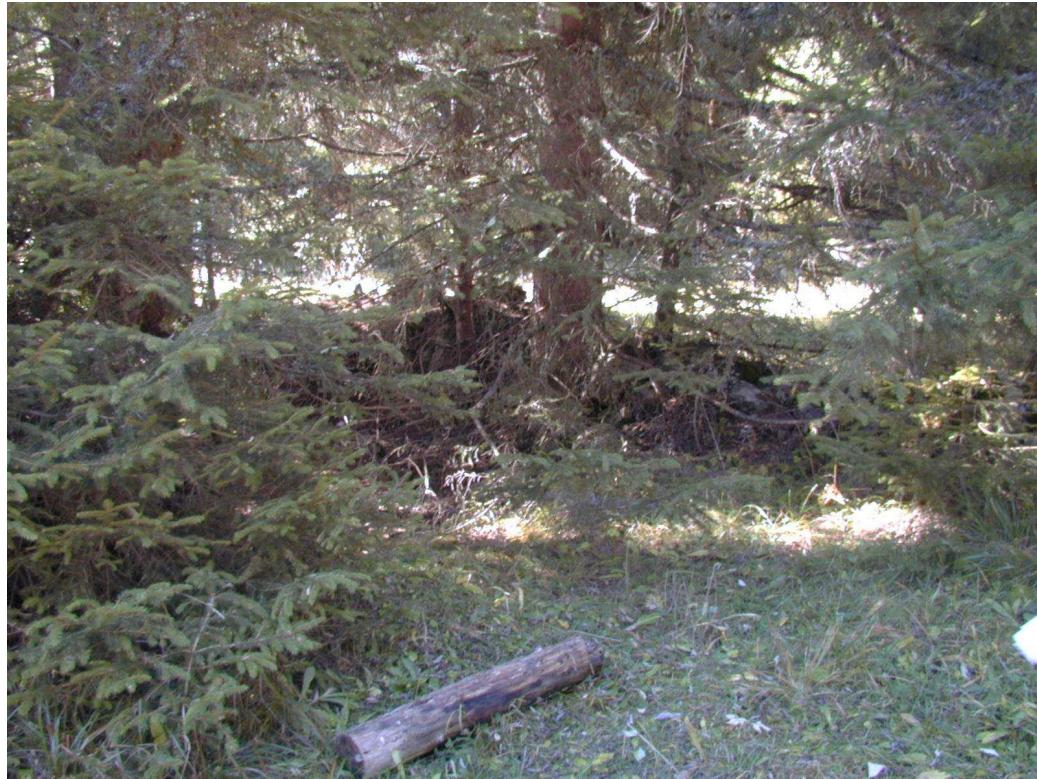
D 84

A N A L I S I E D I F I C I O R U R A L E			
1	Tipologia funzionale		
	Edificio prevalentemente residenziale	A	Malga
	Edificio produttivo	B	Abitazione con tabià e stalla
	Edificio speciale	C	Abitazione con tabià
	Stalla	D	Tabià e stalla
	Baita	E	Tabià
			F
			G
			H
			I
			L
2	Tipologia architettonica storica		
	Originale		
	Modificata		
3	Permanenza caratteri formali tradizionali		
	Volumetrici originali	Si	No
	Costruttivi	Si	No
4	Degrado		
	Nullo		
	Medio		
	Elevato		
	Ridotto a rudere		
	Ridotto a sedime		
5	Grado di utilizzo		
	Pienamente utilizzato		
	Parzialmente utilizzato		
	In stato di abbandono		
6	Categoria di intervento prevista dal piano precedente		
	Restauro	R1	Ristrutturazione edilizia
	Risanamento conservativo	R2	Fontane
7	Note (presenza di stratificazioni storiche, rifacimenti e ristrutturazioni, elementi di pregio, considerazioni sulle aree di pertinenza)		
	Manufatto ridotto a sedime.

P R O G E T T O			
8	Categoria di intervento prevista	L.P. 22/91 art. 77bis	
	Restauro	R1	Ristrutturazione edilizia
	Risanamento conservativo	R2	Sostituzione edilizia
9	Vincoli particolari		
	Aumento volume	Non consentito	
	Ricostruzione	Non ammessa	
	Vincoli particolari	--	
	Struttura	--	
	Manto copertura	--

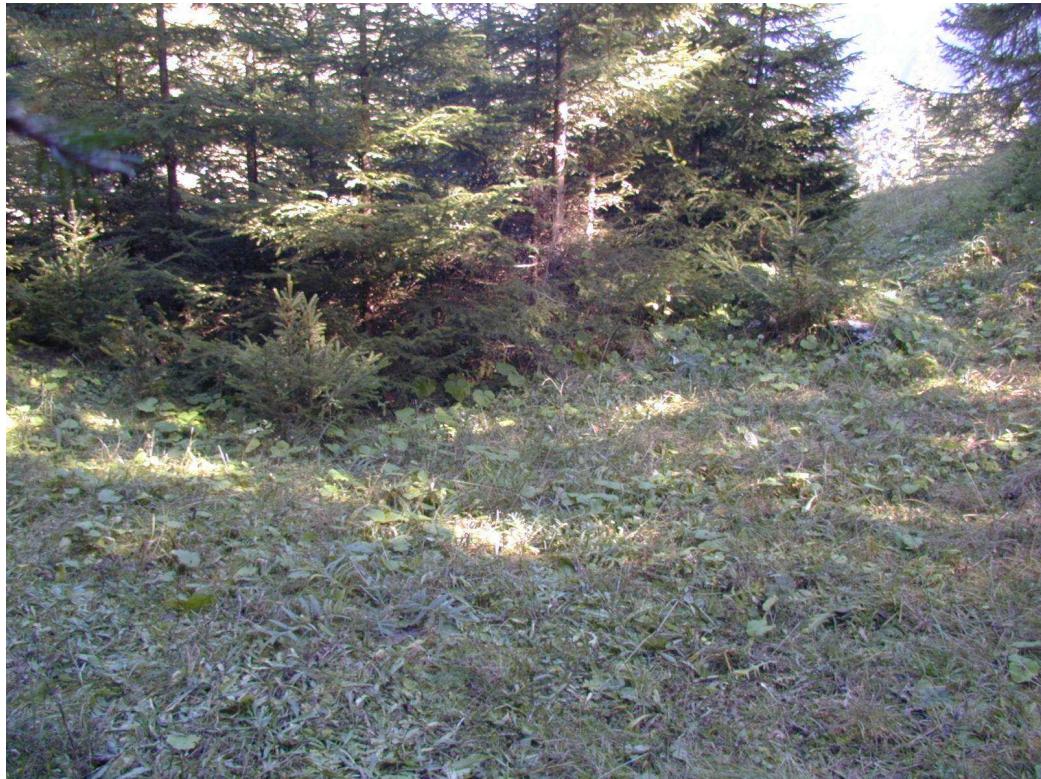
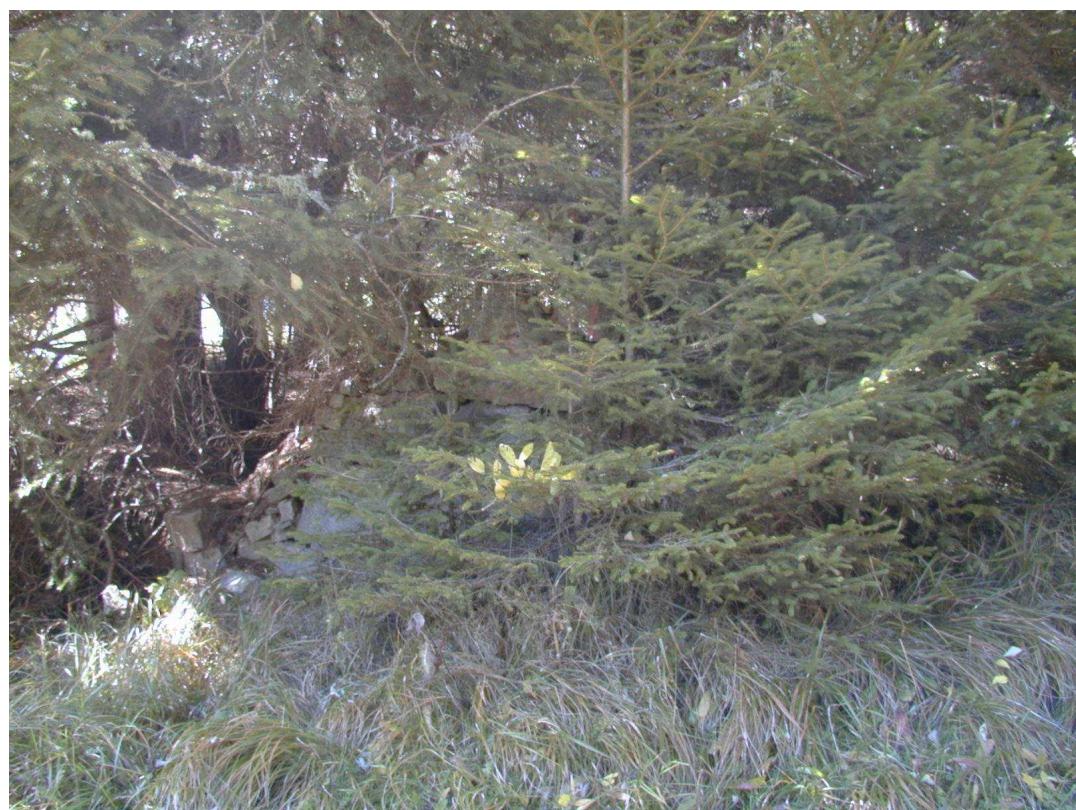
D 85

A N A L I S I E D I F I C I O R U R A L E			
1	Tipologia funzionale		
	Edificio prevalentemente residenziale	A	Malga
	Edificio produttivo	B	Abitazione con tabià e stalla
	Edificio speciale	C	Abitazione con tabià
	Stalla	D	Tabià e stalla
	Baita	E	Tabià
			F
			G
			H
			I
			L
2	Tipologia architettonica storica		
	Originale		
	Modificata		
3	Permanenza caratteri formali tradizionali		
	Volumetrici originali	Si	No
	Costruttivi	Si	No
4	Degrado		
	Nullo		
	Medio		
	Elevato		
	Ridotto a rudere		
	Ridotto a sedime		
5	Grado di utilizzo		
	Pienamente utilizzato		
	Parzialmente utilizzato		
	In stato di abbandono		
6	Categoria di intervento prevista dal piano precedente		
	Restauro	R1	Ristrutturazione edilizia
	Risanamento conservativo	R2	Fontane
7	Note (presenza di stratificazioni storiche, rifacimenti e ristrutturazioni, elementi di pregio, considerazioni sulle aree di pertinenza)		
	Manufatto ridotto a rudere.

P R O G E T T O			
8	Categoria di intervento prevista	L.P. 22/91 art. 77bis	
	Restauro	R1	Ristrutturazione edilizia
	Risanamento conservativo	R2	Sostituzione edilizia
9	Vincoli particolari		
	Aumento volume	Non consentito	
	Ricostruzione	Non ammessa	
	Vincoli particolari	--	
	Struttura	--	
	Manto copertura	--

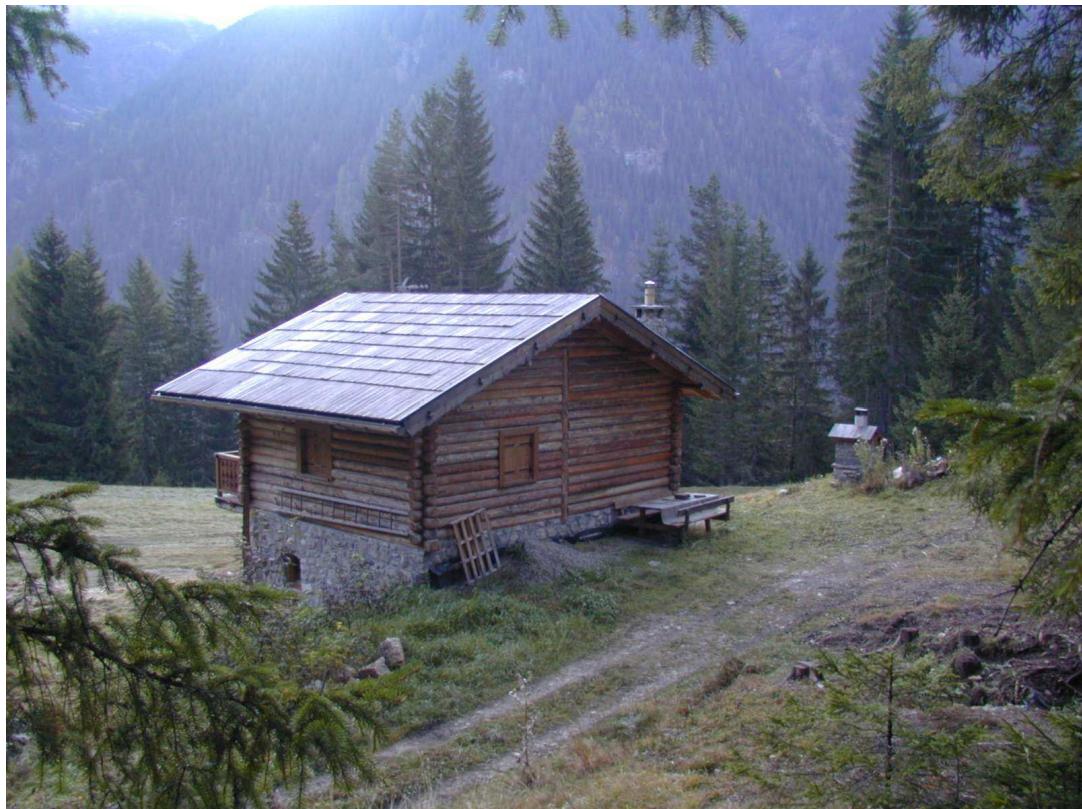
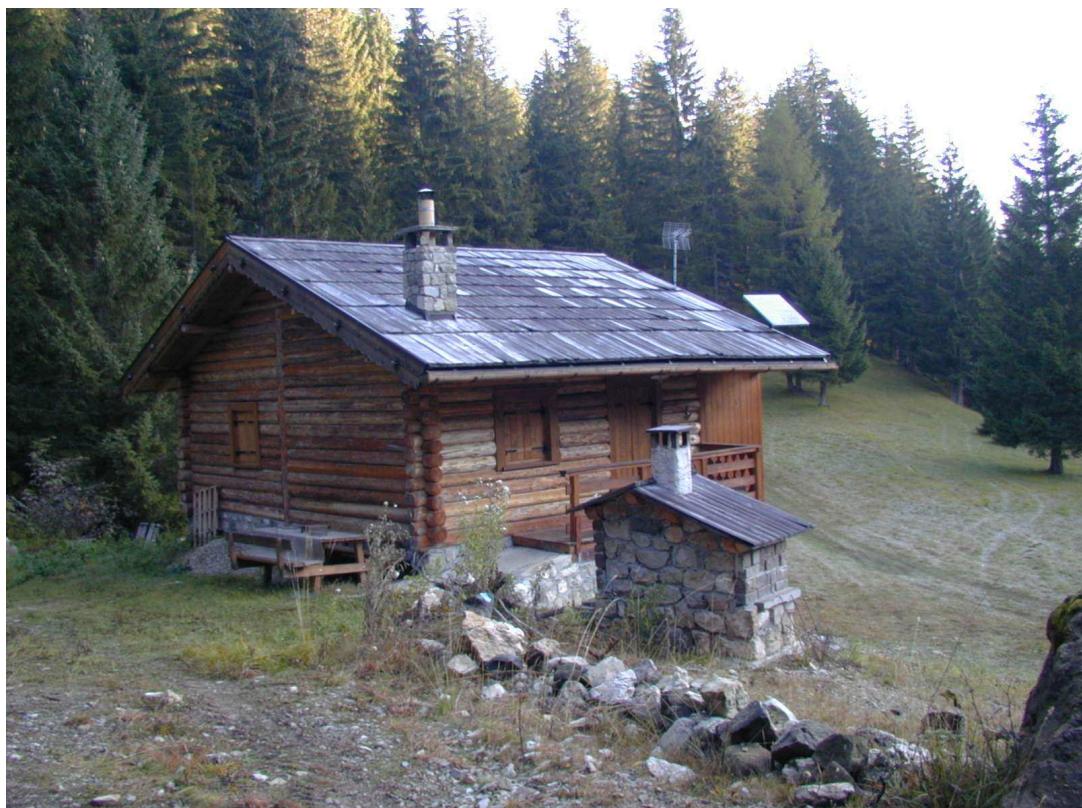
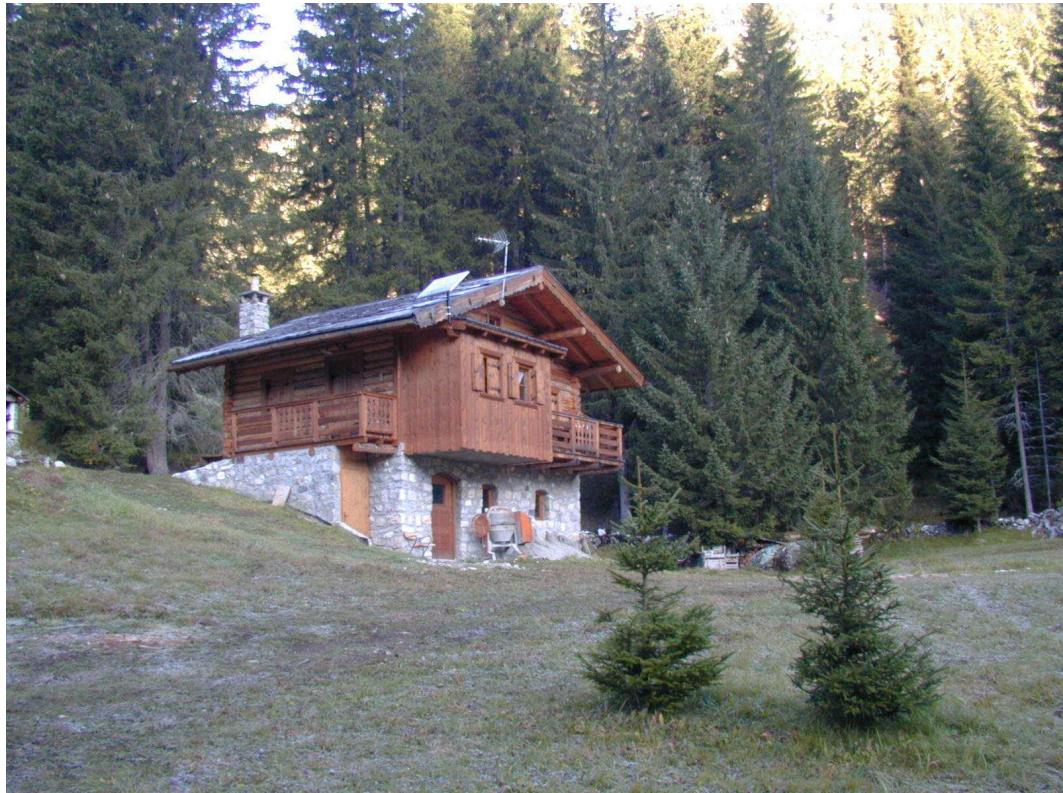
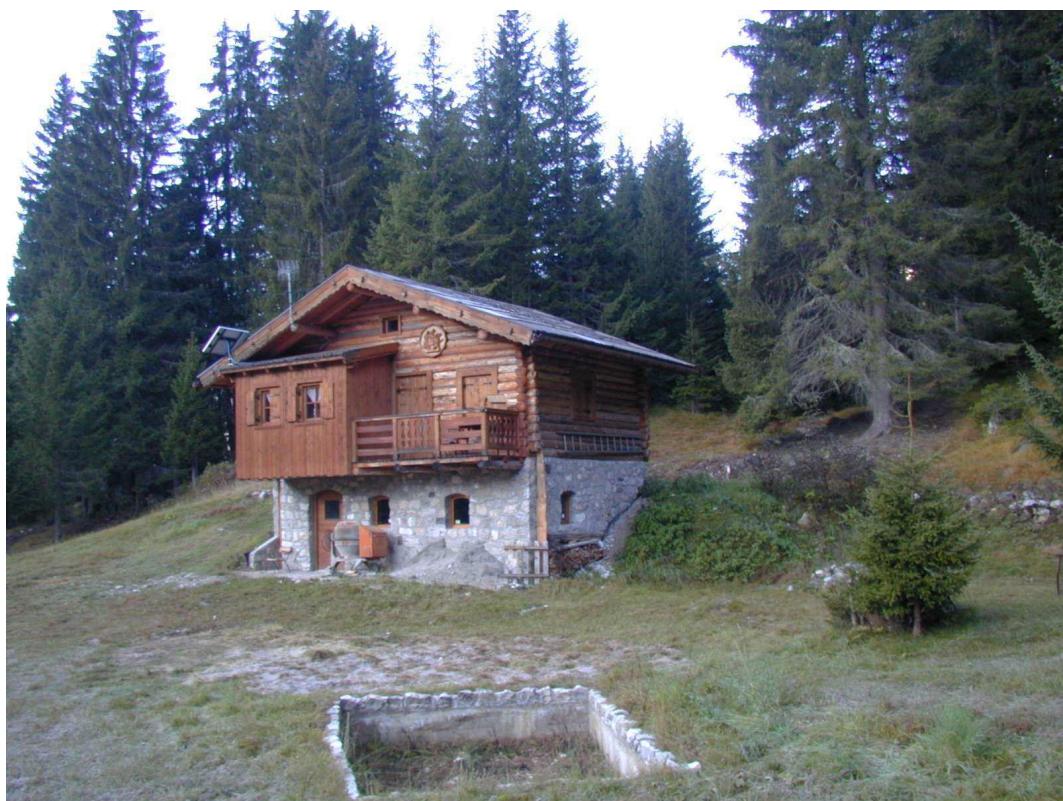
D 91

A N A L I S I E D I F I C I O R U R A L E			
1	Tipologia funzionale		
	Edificio prevalentemente residenziale	A	Malga
	Edificio produttivo	B	Abitazione con tabià e stalla
	Edificio speciale	C	Abitazione con tabià
	Stalla	D	Tabià e stalla
	Baita	E	Tabià
			F
			G
			H
			I
			L
2	Tipologia architettonica storica		
	Originale		
	Modificata		
3	Permanenza caratteri formali tradizionali		
	Volumetrici originali	Si	No
	Costruttivi	Si	No
4	Degrado		
	Nullo		
	Medio		
	Elevato		
	Ridotto a rudere		
	Ridotto a sedime		
5	Grado di utilizzo		
	Pienamente utilizzato		
	Parzialmente utilizzato		
	In stato di abbandono		
6	Categoria di intervento prevista dal piano precedente		
	Restauro	R1	Ristrutturazione edilizia
	Risanamento conservativo	R2	Fontane
			R3
			F
7	Note (presenza di stratificazioni storiche, rifacimenti e ristrutturazioni, elementi di pregio, considerazioni sulle aree di pertinenza)		
	Baita recentemente ristrutturata ed oggetto di pratica di condono edilizio.

P R O G E T T O			
8	Categoria di intervento prevista	L.P. 22/91 art. 77bis	
	Restauro	R1	Ristrutturazione edilizia
	Risanamento conservativo	R2	Sostituzione edilizia
			R3
			R4
9	Vincoli particolari		
	Aumento volume	Non consentito	
	Ricostruzione	--	
	Vincoli particolari	Mantenere la tipologia in blockbau	
	Struttura	Non ammessa sostituzione blockbau	
	Manto copertura	Mantenere manto in scandole o scandaloni
