**Panorama dal basso *Val de Dona***

Val de Dona

A N A L I S I   E D I F I C I O   R U R A L E			
1	Tipologia funzionale		
	Edificio prevalentemente residenziale	A	Malga
	Edificio produttivo	B	Abitazione con tabià e stalla
	Edificio speciale	C	Abitazione con tabià
	Stalla	D	Tabià e stalla
	Baita	E	Tabià
F			
G			
H			
I			
L			
2	Tipologia architettonica storica		
	Originale		
	Modificata		
3	Permanenza caratteri formali tradizionali		
	Volumetrici originali	Si	No
	Costruttivi	Si	No
4	Degrado		
	Nullo		
	Medio		
	Elevato		
	Ridotto a rudere		
	Ridotto a sedime		
5	Grado di utilizzo		
	Pienamente utilizzato		
	Parzialmente utilizzato		
	In stato di abbandono		
6	Categoria di intervento prevista dal piano precedente		
	Restauro	R1	Ristrutturazione edilizia
	Risanamento conservativo	R2	Fontane
			R3
			F
7	Note (presenza di stratificazioni storiche, rifacimenti e ristrutturazioni, elementi di pregio, considerazioni sulle aree di pertinenza)		
	Manufatto ridotto ad un cantonale in sassi.

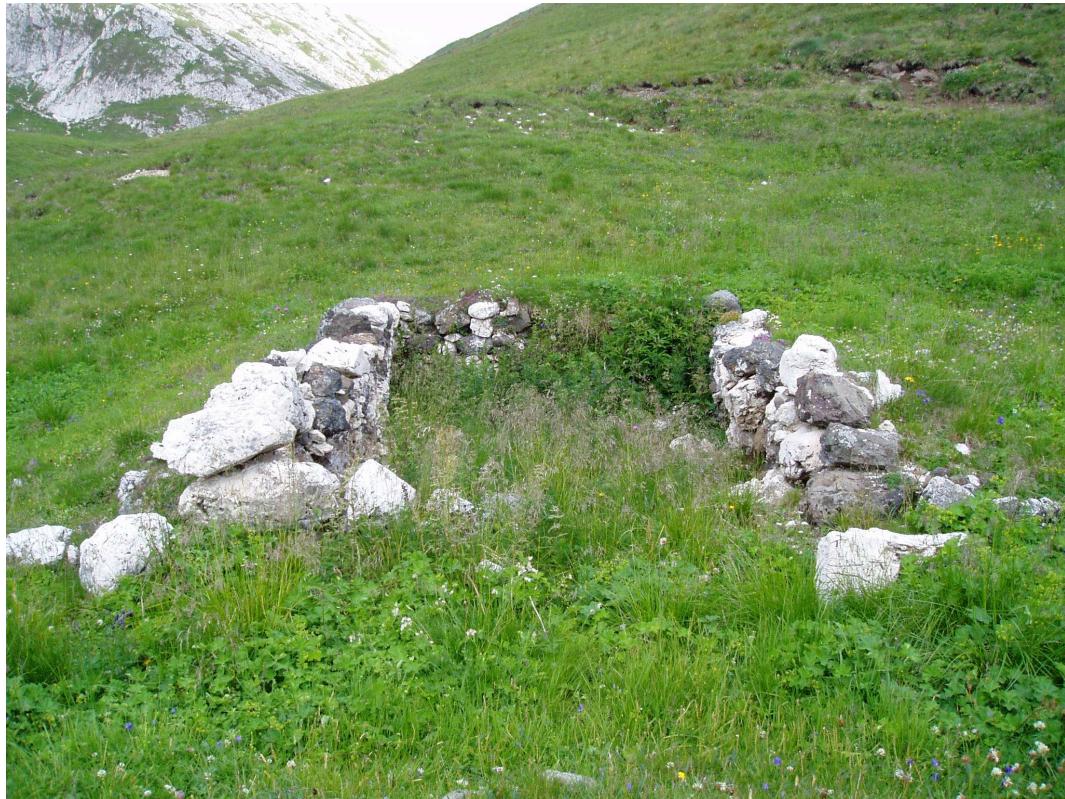
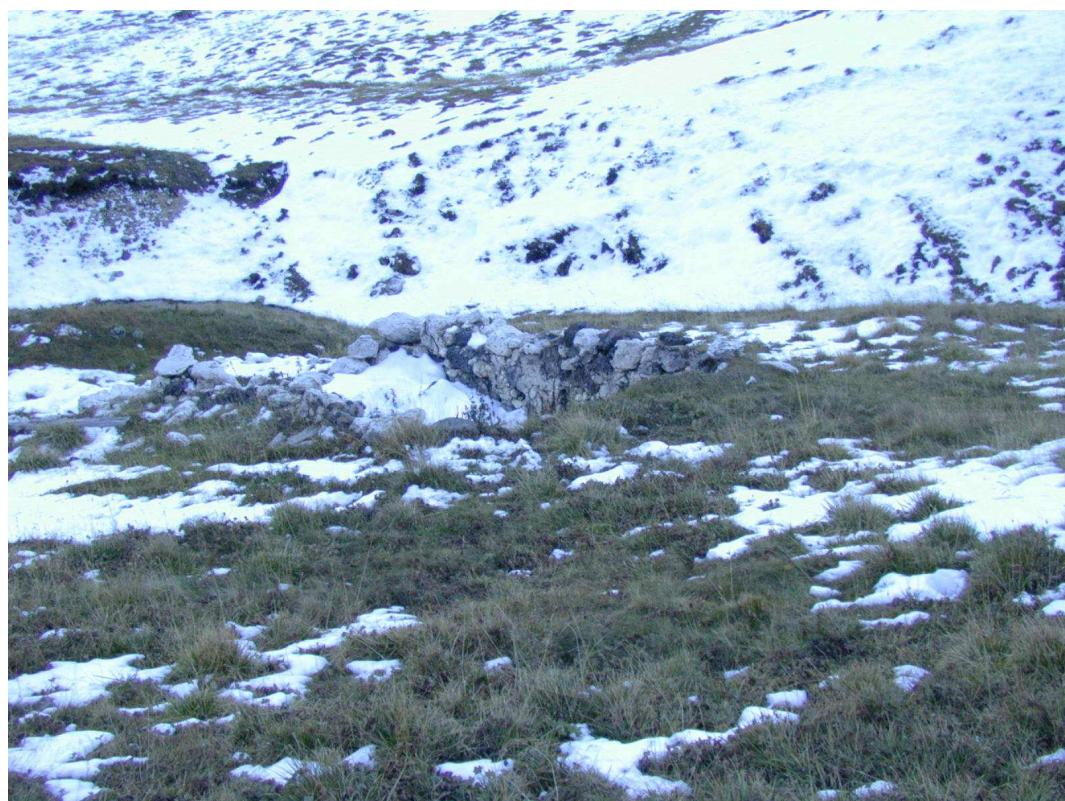
D 02

A N A L I S I   E D I F I C I O   R U R A L E			
1	Tipologia funzionale		
	Edificio prevalentemente residenziale	A	Malga
	Edificio produttivo	B	Abitazione con tabià e stalla
	Edificio speciale	C	Abitazione con tabià
	Stalla	D	Tabià e stalla
	Baita	E	Tabià
F			
G			
H			
I			
L			
2	Tipologia architettonica storica		
	Originale		
	Modificata		
3	Permanenza caratteri formali tradizionali		
	Volumetrici originali	Si	No
	Costruttivi	Si	No
4	Degrado		
	Nullo		
	Medio		
	Elevato		
	Ridotto a rudere		
	Ridotto a sedime		
5	Grado di utilizzo		
	Pienamente utilizzato		
	Parzialmente utilizzato		
	In stato di abbandono		
6	Categoria di intervento prevista dal piano precedente		
	Restauro	R1	Ristrutturazione edilizia
	Risanamento conservativo	R2	Fontane
			R3
			F
7	Note (presenza di stratificazioni storiche, rifacimenti e ristrutturazioni, elementi di pregio, considerazioni sulle aree di pertinenza)		
	Manufatto ridotto a rudere.

P R O G E T T O			
8	Categoria di intervento prevista	L.P. 22/91 art. 77bis	
	Restauro	R1	Ristrutturazione edilizia
	Risanamento conservativo	R2	Sostituzione edilizia
			R3
			R4
9	Vincoli particolari		
	Aumento volume	Non consentito	
	Ricostruzione	Non ammessa	
	Vincoli particolari	--	
	Struttura	--	
	Manto copertura	--

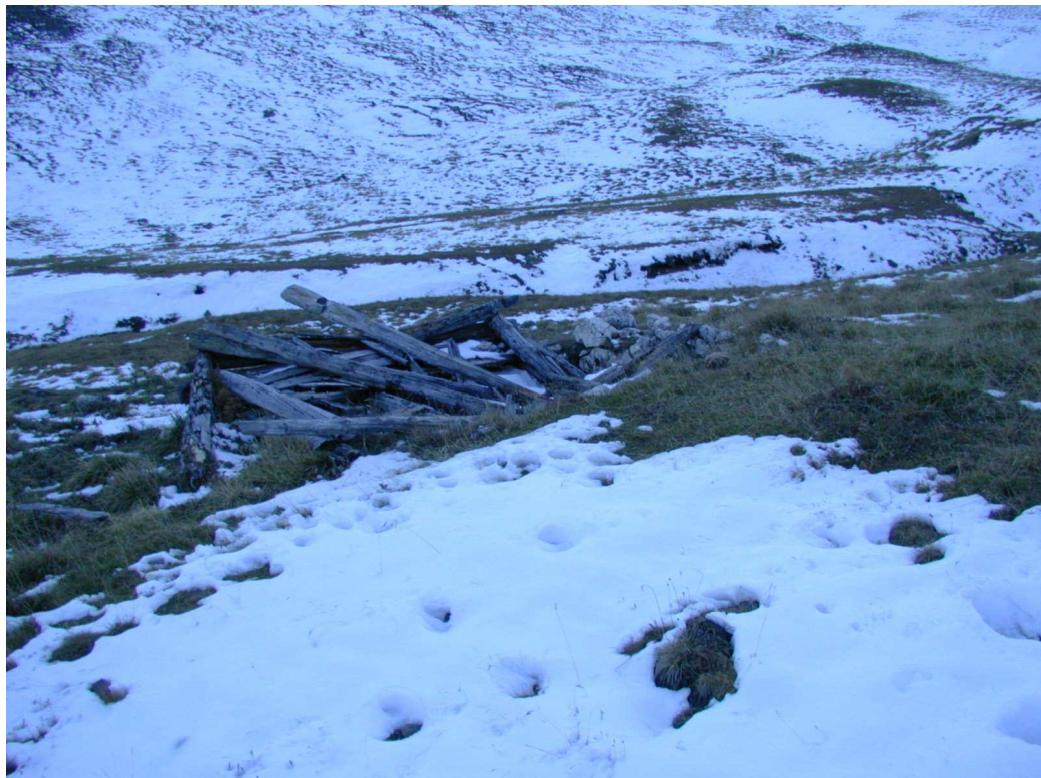
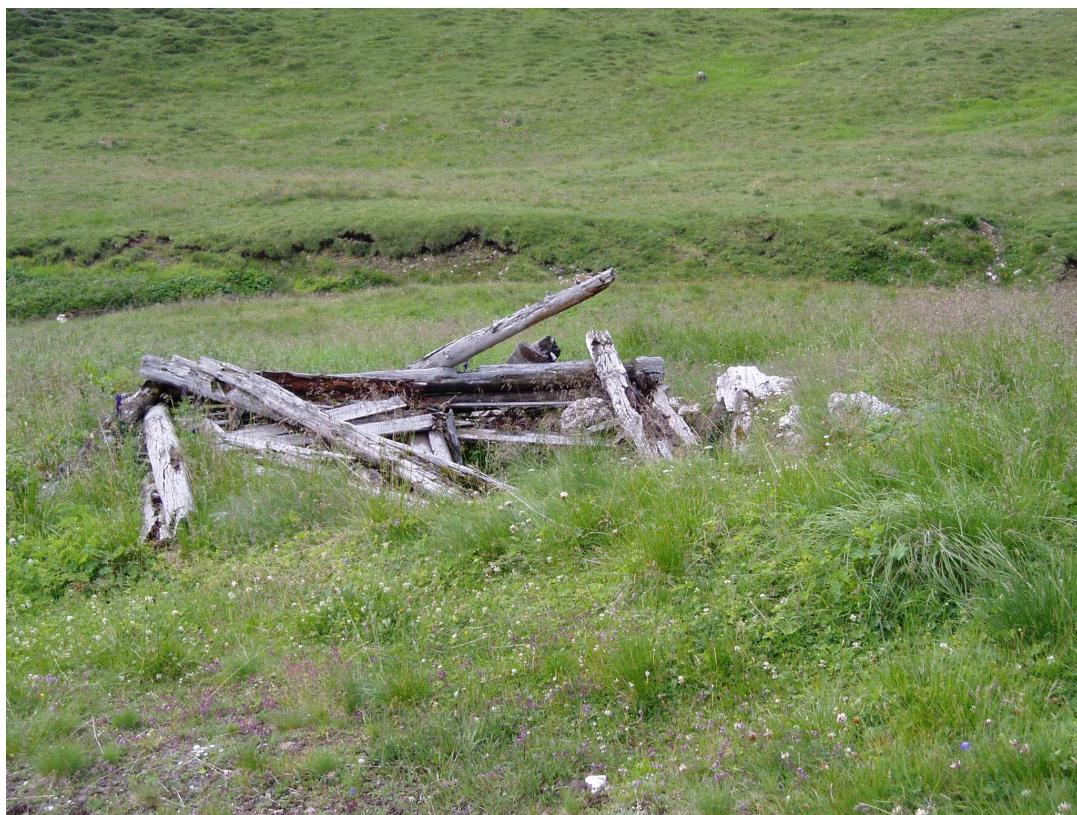
D 03

A N A L I S I   E D I F I C I O   R U R A L E			
1	Tipologia funzionale		
	Edificio prevalentemente residenziale	A	Malga
	Edificio produttivo	B	Abitazione con tabià e stalla
	Edificio speciale	C	Abitazione con tabià
	Stalla	D	Tabià e stalla
	Baita	E	Tabià
F			
G			
H			
I			
L			
2	Tipologia architettonica storica		
	Originale		
	Modificata		
3	Permanenza caratteri formali tradizionali		
	Volumetrici originali	Si	No
	Costruttivi	Si	No
4	Degrado		
	Nullo		
	Medio		
	Elevato		
	Ridotto a rudere		
	Ridotto a sedime		
5	Grado di utilizzo		
	Pienamente utilizzato		
	Parzialmente utilizzato		
	In stato di abbandono		
6	Categoria di intervento prevista dal piano precedente		
	Restauro	R1	Ristrutturazione edilizia
	Risanamento conservativo	R2	Fontane
			R3
			F
7	Note (presenza di stratificazioni storiche, rifacimenti e ristrutturazioni, elementi di pregio, considerazioni sulle aree di pertinenza)		
	Manufatto crollato con qualche tronco logoro a formare il primo corso del blockbau originale

P R O G E T T O			
8	Categoria di intervento prevista	L.P. 22/91 art. 77bis	
	Restauro	R1	Ristrutturazione edilizia
	Risanamento conservativo	R2	Sostituzione edilizia
			R3
			R4
9	Vincoli particolari		
	Aumento volume	Non consentito	
	Ricostruzione	Non ammessa	
	Vincoli particolari	--	
	Struttura	--	
	Manto copertura	--

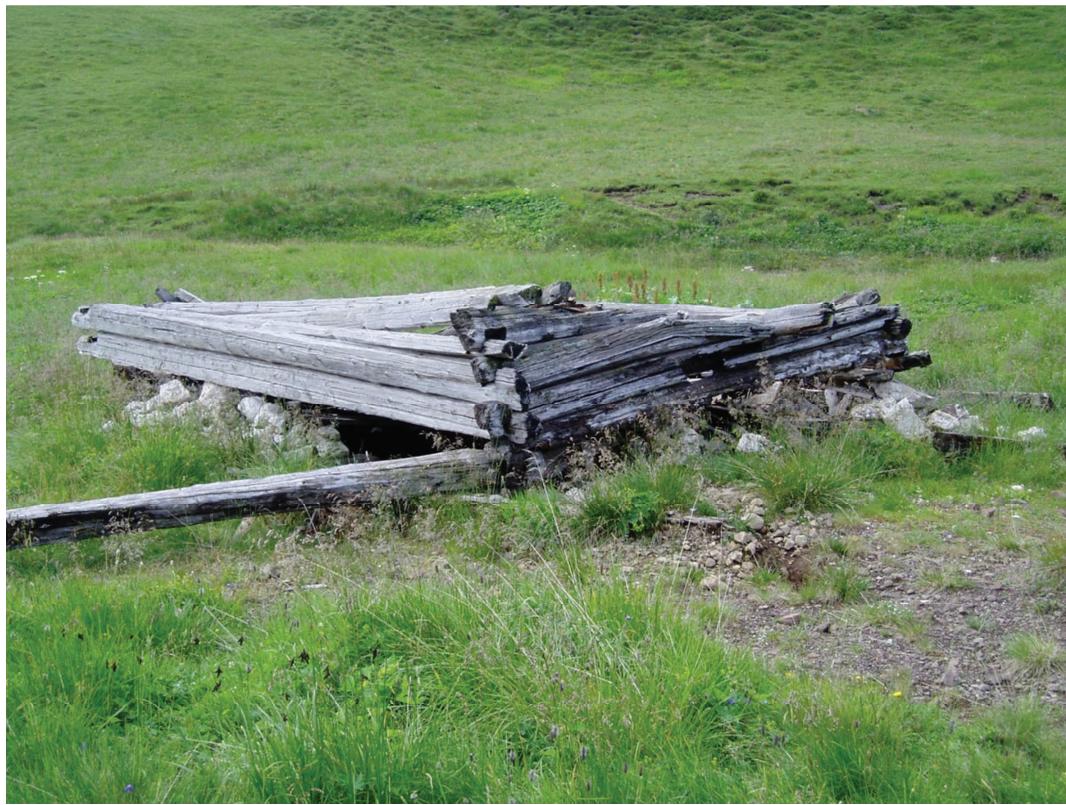
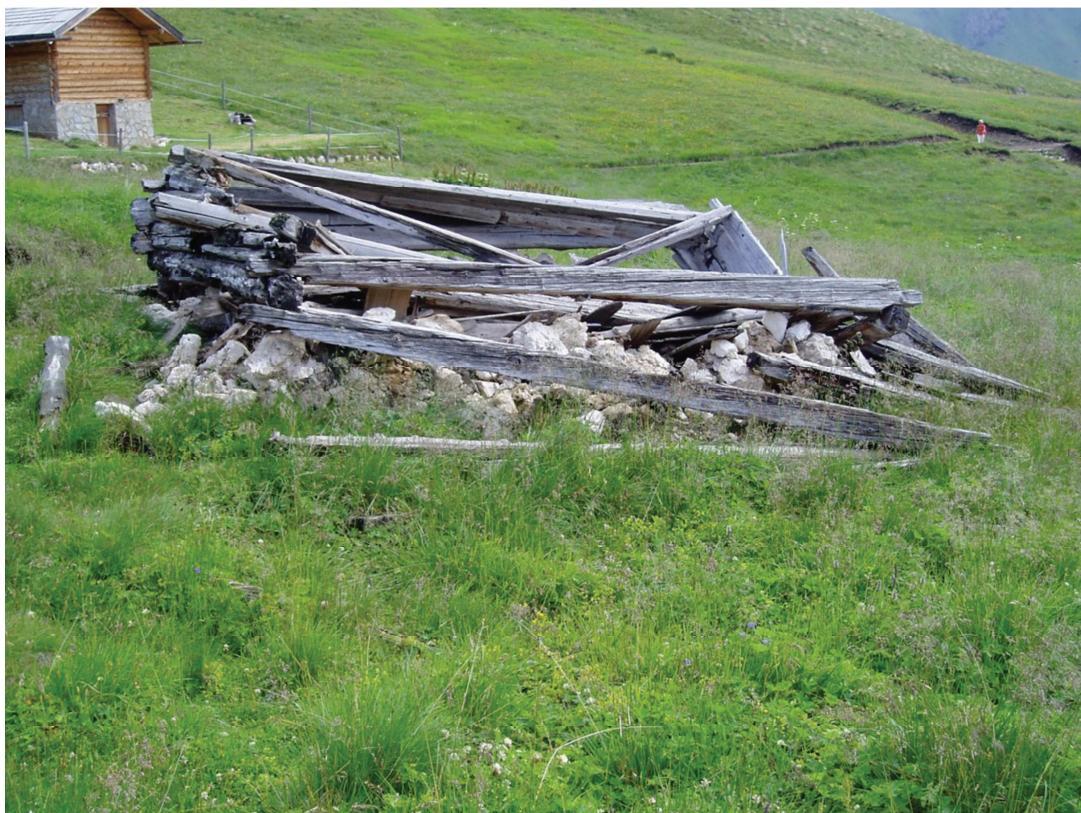
D 04

ANALISI EDIFICIO RURALE			
1	Tipologia funzionale		
	Edificio prevalentemente residenziale	A	Malga
	Edificio produttivo	B	Abitazione con tabià e stalla
	Edificio speciale	C	Abitazione con tabià
	Stalla	D	Tabià e stalla
	Baita	E	Tabià
		F	
		G	
		H	
		I	
		L	
2	Tipologia architettonica storica		
	Originale		
	Modificata		
3	Permanenza caratteri formali tradizionali		
	Volumetrici originali	Si	No
	Costruttivi	Si	No
4	Degrado		
	Nullo		
	Medio		
	Elevato		
	Ridotto a rudere		
	Ridotto a sedime		
5	Grado di utilizzo		
	Pienamente utilizzato		
	Parzialmente utilizzato		
	In stato di abbandono		
6	Categoria di intervento prevista dal piano precedente		
	Restauro	R1	Ristrutturazione edilizia
	Risanamento conservativo	R2	Fontane
7	Note (presenza di stratificazioni storiche, rifacimenti e ristrutturazioni, elementi di pregio, considerazioni sulle aree di pertinenza)		
	Manufatto crollato con alcuni elementi lignei ancora visibili su due lati.

PROGETTO			
8	Categoria di intervento prevista	L.P. 22/91 art. 77bis	
	Restauro	R1	Ristrutturazione edilizia
	Risanamento conservativo	R2	Sostituzione edilizia
9	Vincoli particolari		
	Aumento volume	Non consentito	
	Ricostruzione	Non ammessa	
	Vincoli particolari	--	
	Struttura	--	
	Manto copertura	--

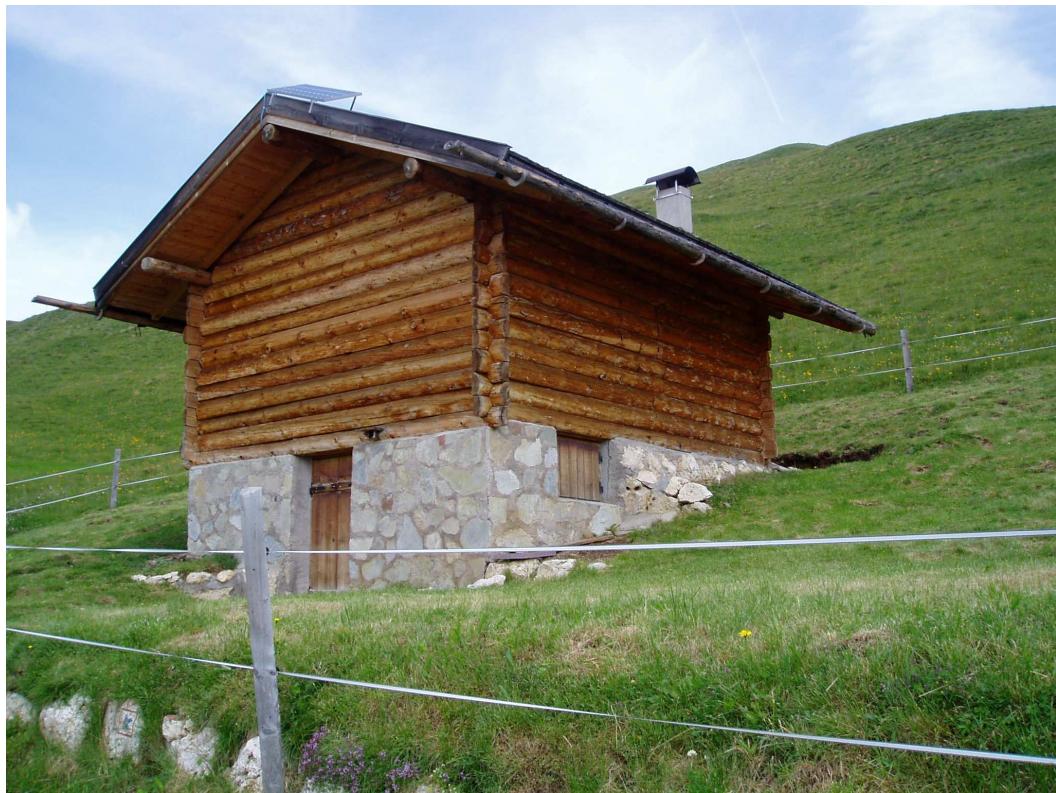
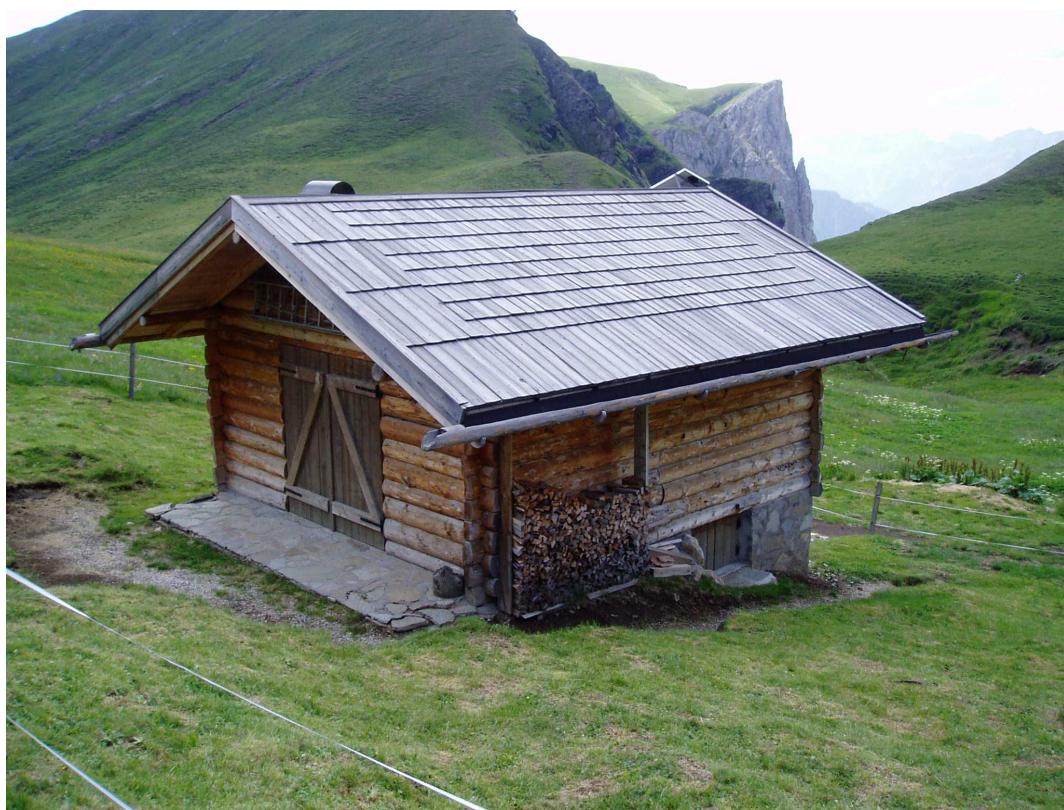
D 05

A N A L I S I   E D I F I C I O   R U R A L E			
1	Tipologia funzionale		
	Edificio prevalentemente residenziale	A	Malga
	Edificio produttivo	B	Abitazione con tabià e stalla
	Edificio speciale	C	Abitazione con tabià
	Stalla	D	Tabià e stalla
	Baita	E	Tabià
F			
G			
H			
I			
L			
2	Tipologia architettonica storica		
	Originale		
	Modificata		
3	Permanenza caratteri formali tradizionali		
	Volumetrici originali	Si	No
	Costruttivi	Si	No
4	Degrado		
	Nullo		
	Medio		
	Elevato		
	Ridotto a rudere		
	Ridotto a sedime		
5	Grado di utilizzo		
	Pienamente utilizzato		
	Parzialmente utilizzato		
	In stato di abbandono		
6	Categoria di intervento prevista dal piano precedente		
	Restauro	R1	Ristrutturazione edilizia
	Risanamento conservativo	R2	Fontane
			R3
			F
7	Note (presenza di stratificazioni storiche, rifacimenti e ristrutturazioni, elementi di pregio, considerazioni sulle aree di pertinenza)		
	Manufatto ricostruito di recente, tetto in scandole e scandaloni, struttura portante in mezzi tronchi.

P R O G E T T O			
8	Categoria di intervento prevista	L.P. 22/91 art. 77bis	
	Restauro	R1	Ristrutturazione edilizia
	Risanamento conservativo	R2	Sostituzione edilizia
			R3
			R4
9	Vincoli particolari		
	Aumento volume	Non consentito	
	Ricostruzione	--	
	Vincoli particolari	Mantenere la tipologia in blockbau	
	Struttura	Non ammessa sostituzione blockbau	
	Manto copertura	Mantenere manto in scandole o scandaloni

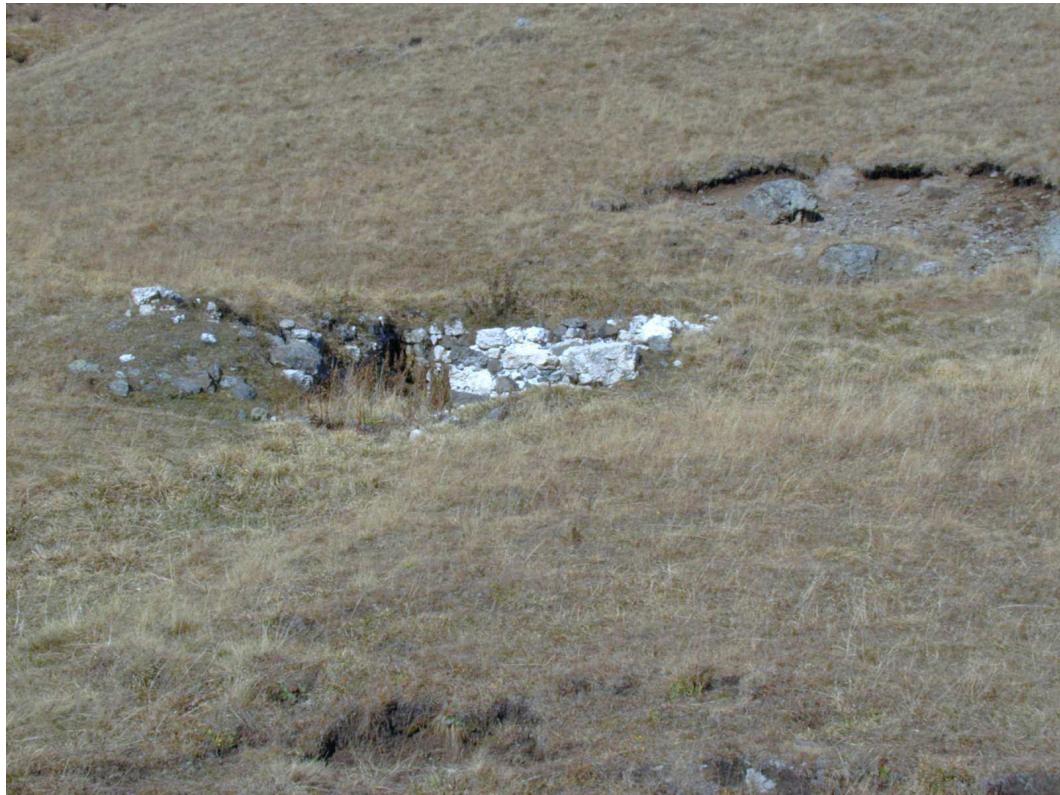
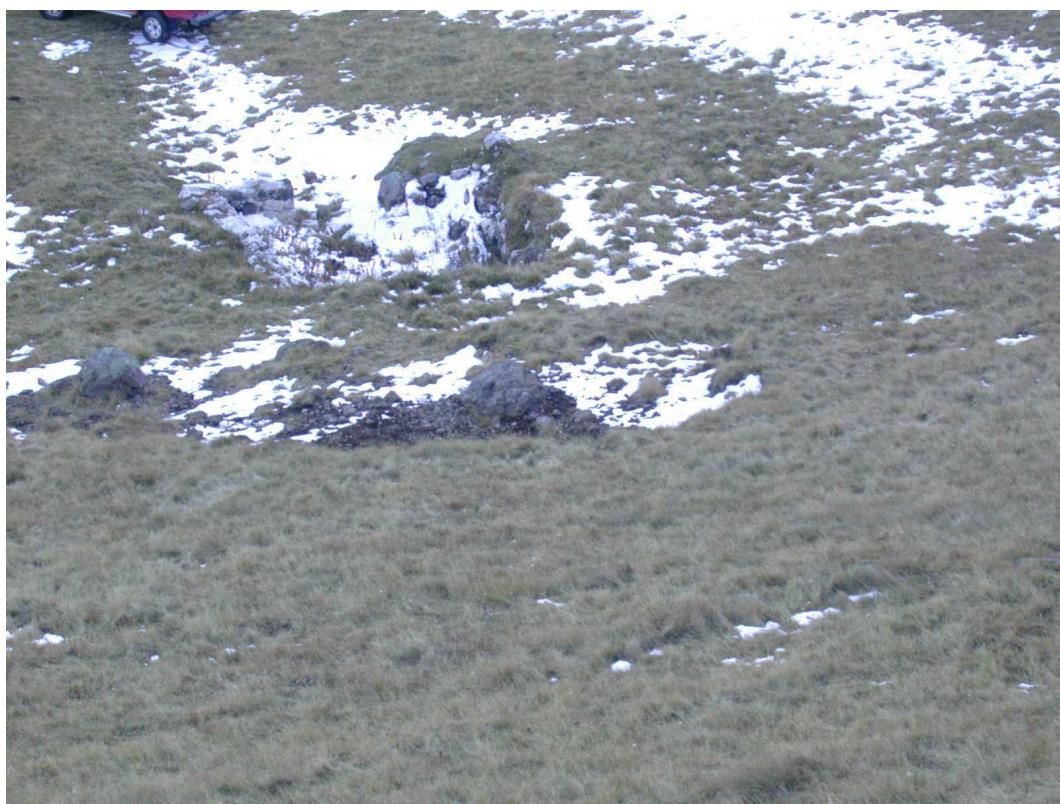
D 06

A N A L I S I   E D I F I C I O   R U R A L E			
1	Tipologia funzionale		
	Edificio prevalentemente residenziale	A	Malga
	Edificio produttivo	B	Abitazione con tabià e stalla
	Edificio speciale	C	Abitazione con tabià
	Stalla	D	Tabià e stalla
	Baita	E	Tabià
F			
G			
H			
I			
L			
2	Tipologia architettonica storica		
	Originale		
	Modificata		
3	Permanenza caratteri formali tradizionali		
	Volumetrici originali	Si	No
	Costruttivi	Si	No
4	Degrado		
	Nullo		
	Medio		
	Elevato		
	Ridotto a rudere		
	Ridotto a sedime		
5	Grado di utilizzo		
	Pienamente utilizzato		
	Parzialmente utilizzato		
	In stato di abbandono		
6	Categoria di intervento prevista dal piano precedente		
	Restauro	R1	Ristrutturazione edilizia
	Risanamento conservativo	R2	Fontane
			R3
			F
7	Note (presenza di stratificazioni storiche, rifacimenti e ristrutturazioni, elementi di pregio, considerazioni sulle aree di pertinenza)		
	Manufatto ridotto a rudere.

P R O G E T T O			
8	Categoria di intervento prevista	L.P. 22/91 art. 77bis	
	Restauro	R1	Ristrutturazione edilizia
	Risanamento conservativo	R2	Sostituzione edilizia
			R3
			R4
9	Vincoli particolari		
	Aumento volume	Non consentito	
	Ricostruzione	Non ammessa	
	Vincoli particolari	--	
	Struttura	--	
	Manto copertura	--

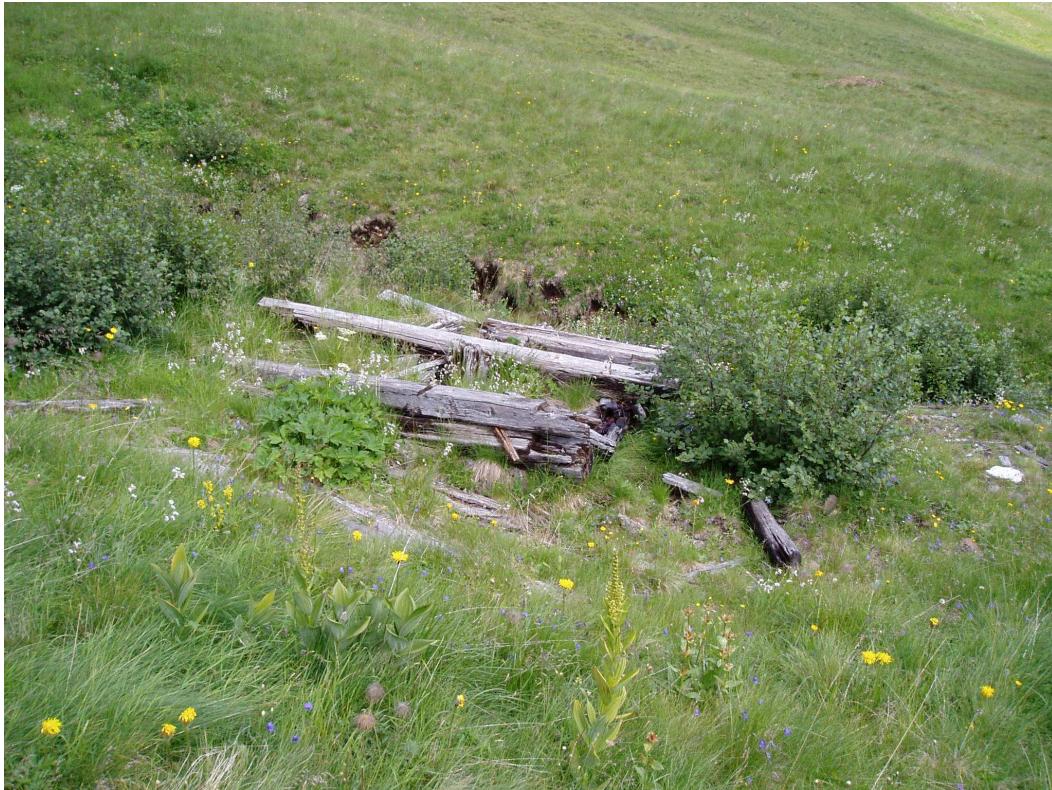
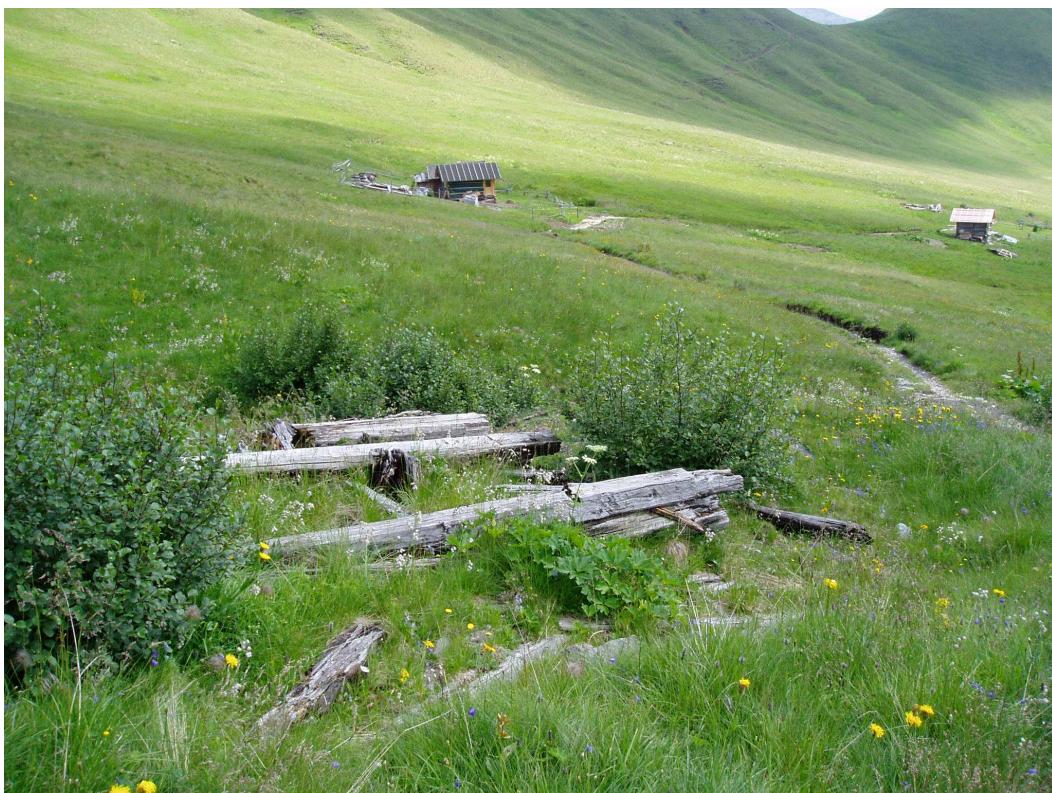
D 07

A N A L I S I   E D I F I C I O   R U R A L E			
1	Tipologia funzionale		
	Edificio prevalentemente residenziale	A	Malga
	Edificio produttivo	B	Abitazione con tabià e stalla
	Edificio speciale	C	Abitazione con tabià
	Stalla	D	Tabià e stalla
	Baita	E	Tabià
			F
			G
			H
			I
			L
2	Tipologia architettonica storica		
	Originale		
	Modificata		
3	Permanenza caratteri formali tradizionali		
	Volumetrici originali	Si	No
	Costruttivi	Si	No
4	Degrado		
	Nullo		
	Medio		
	Elevato		
	Ridotto a rudere		
	Ridotto a sedime		
5	Grado di utilizzo		
	Pienamente utilizzato		
	Parzialmente utilizzato		
	In stato di abbandono		
6	Categoria di intervento prevista dal piano precedente		
	Restauro	R1	Ristrutturazione edilizia
	Risanamento conservativo	R2	Fontane
			R3
			F
7	Note (presenza di stratificazioni storiche, rifacimenti e ristrutturazioni, elementi di pregio, considerazioni sulle aree di pertinenza)		
	Manufatto ridotto a rudere con qualche tronco logoro.

P R O G E T T O			
8	Categoria di intervento prevista	L.P. 22/91 art. 77bis	
	Restauro	R1	Ristrutturazione edilizia
	Risanamento conservativo	R2	Sostituzione edilizia
			R3
			R4
9	Vincoli particolari		
	Aumento volume	Non consentito	
	Ricostruzione	Non ammessa	
	Vincoli particolari	--	
	Struttura	--	
	Manto copertura	--

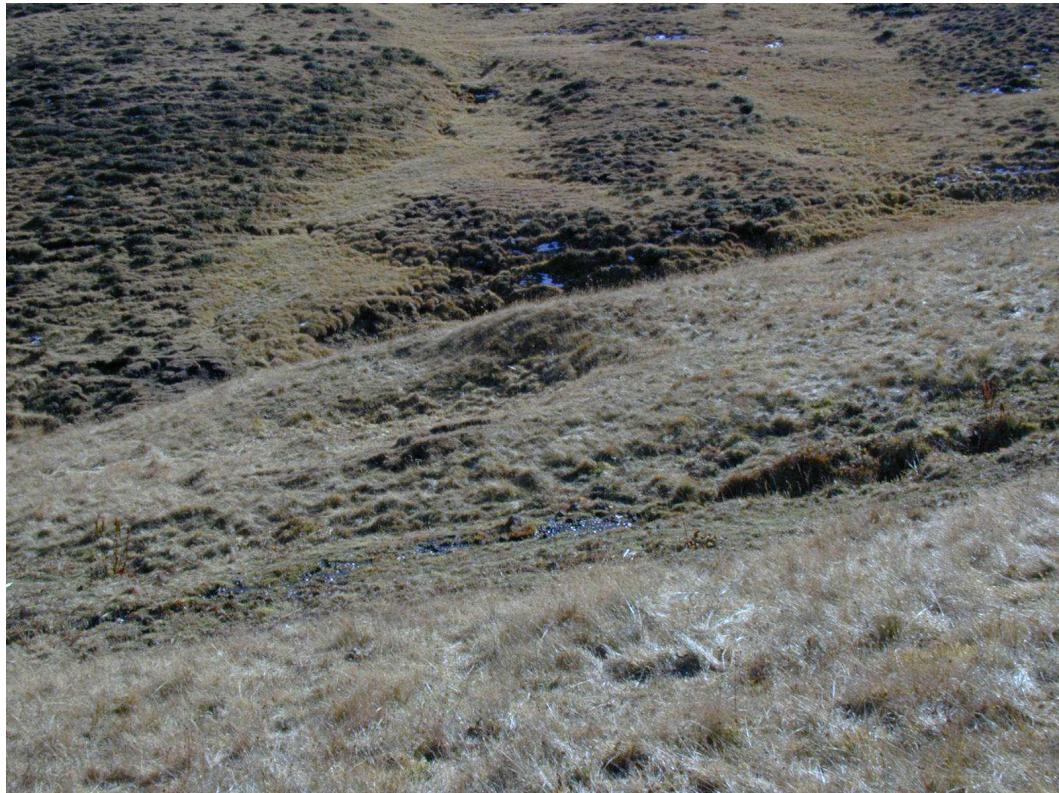
D 08

A N A L I S I   E D I F I C I O   R U R A L E			
1	Tipologia funzionale		
	Edificio prevalentemente residenziale	A	Malga
	Edificio produttivo	B	Abitazione con tabià e stalla
	Edificio speciale	C	Abitazione con tabià
	Stalla	D	Tabià e stalla
	Baita	E	Tabià
F			
G			
H			
I			
L			
2	Tipologia architettonica storica		
	Originale		
	Modificata		
3	Permanenza caratteri formali tradizionali		
	Volumetrici originali	Si	No
	Costruttivi	Si	No
4	Degrado		
	Nullo		
	Medio		
	Elevato		
	Ridotto a rudere		
	Ridotto a sedime		
5	Grado di utilizzo		
	Pienamente utilizzato		
	Parzialmente utilizzato		
	In stato di abbandono		
6	Categoria di intervento prevista dal piano precedente		
	Restauro	R1	Ristrutturazione edilizia
	Risanamento conservativo	R2	Fontane
			R3
			F
7	Note (presenza di stratificazioni storiche, rifacimenti e ristrutturazioni, elementi di pregio, considerazioni sulle aree di pertinenza)		
	Manufatto ridotto a sedime pressoche inesistente.

P R O G E T T O			
8	Categoria di intervento prevista	L.P. 22/91 art. 77bis	
	Restauro	R1	Ristrutturazione edilizia
	Risanamento conservativo	R2	Sostituzione edilizia
			R3
			R4
9	Vincoli particolari		
	Aumento volume	Non consentito	
	Ricostruzione	Non ammessa	
	Vincoli particolari	--	
	Struttura	--	
	Manto copertura	--

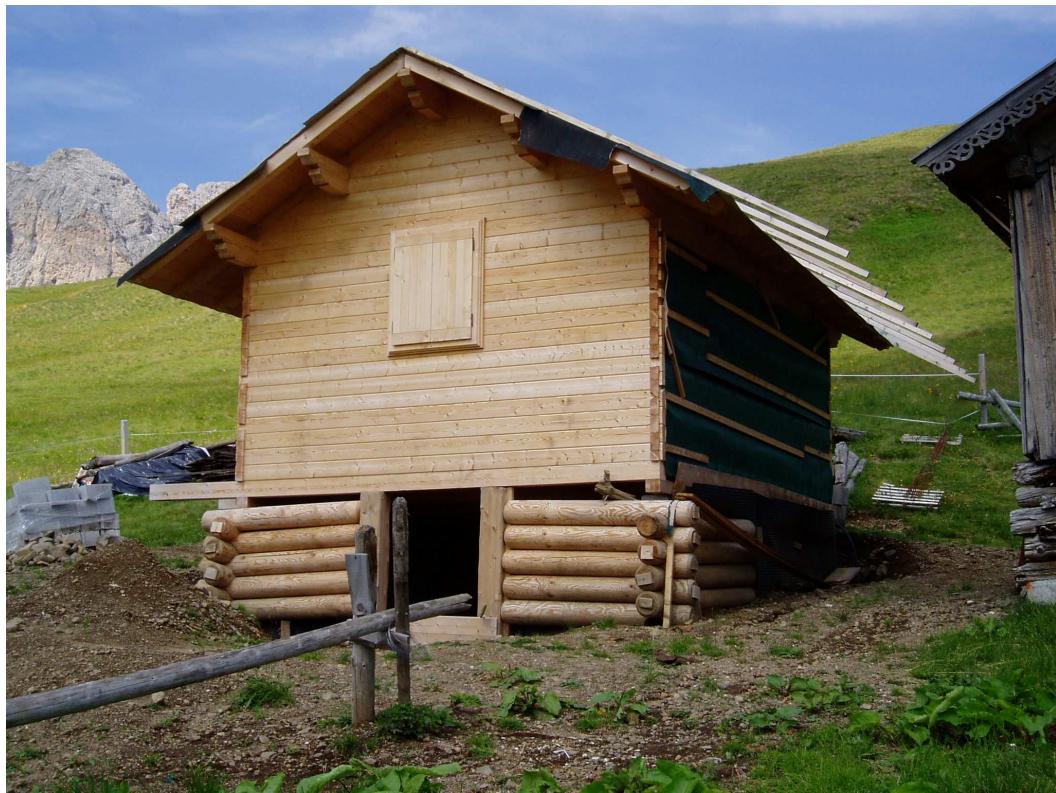
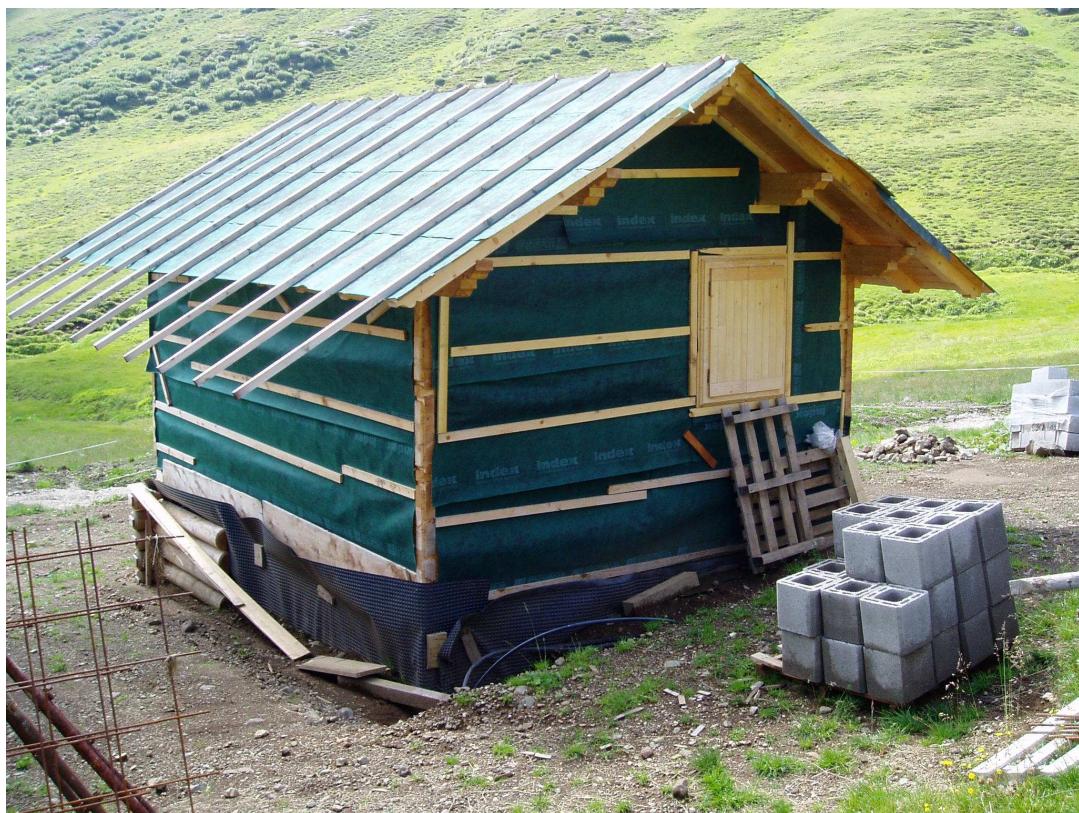
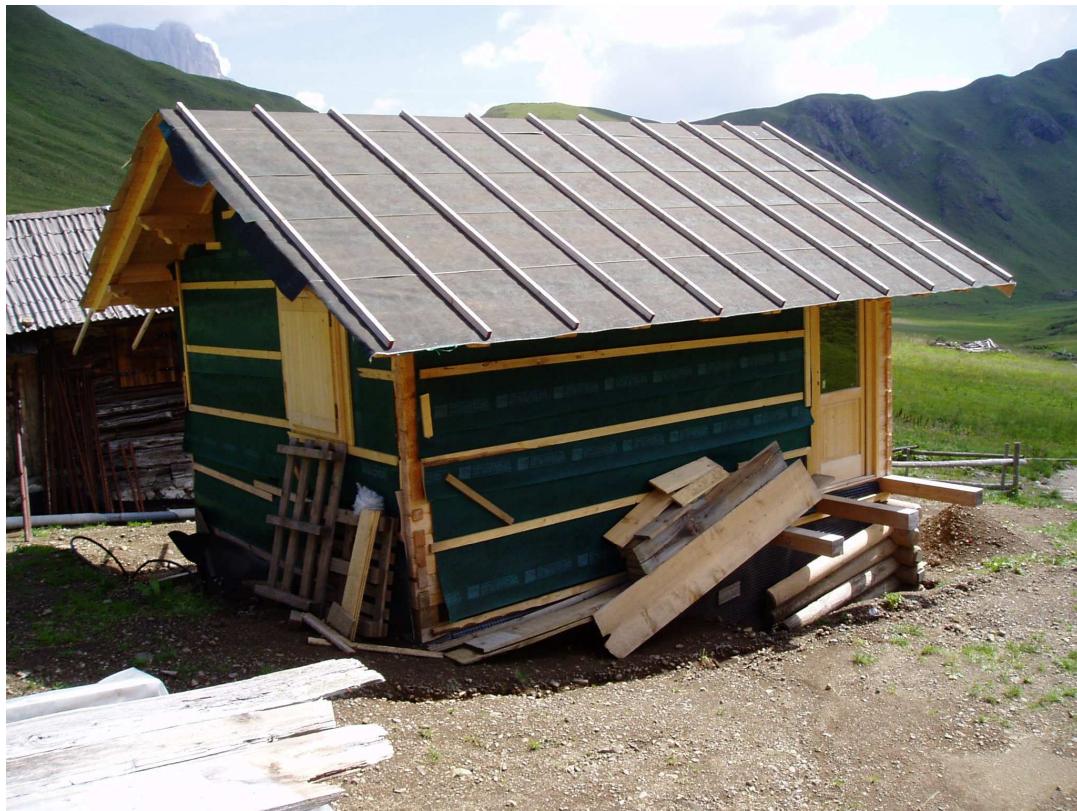
D 09

A N A L I S I E D I F I C I O R U R A L E			
1	Tipologia funzionale		
	Edificio prevalentemente residenziale	A	Malga
	Edificio produttivo	B	Abitazione con tabià e stalla
	Edificio speciale	C	Abitazione con tabià
	Stalla	D	Tabià e stalla
	Baita	E	Tabià
F			
G			
H			
I			
L			
2	Tipologia architettonica storica		
	Originale		
	Modificata		
3	Permanenza caratteri formali tradizionali		
	Volumetrici originali	Si	No
	Costruttivi	Si	No
4	Degrado		
	Nullo		
	Medio		
	Elevato		
	Ridotto a rudere		
	Ridotto a sedime		
5	Grado di utilizzo		
	Pienamente utilizzato		
	Parzialmente utilizzato		
	In stato di abbandono		
6	Categoria di intervento prevista dal piano precedente		
	Restauro	R1	Ristrutturazione edilizia
	Risanamento conservativo	R2	Fontane
			R3
			F
7	Note (presenza di stratificazioni storiche, rifacimenti e ristrutturazioni, elementi di pregio, considerazioni sulle aree di pertinenza) Manufatto in ricostruzione.

P R O G E T T O			
8	Categoria di intervento prevista	L.P. 22/91 art. 77bis	
	Restauro	R1	Ristrutturazione edilizia
	Risanamento conservativo	R2	Sostituzione edilizia
			R3
			R4
9	Vincoli particolari		
	Aumento volume	Non consentito	
	Ricostruzione	--	
	Vincoli particolari	Mantenere la tipologia in blockbau	
	Struttura	Ammessa parziale sostituzione blockbau	
	Manto copertura	Ripristinare manto in scandole o scandaloni

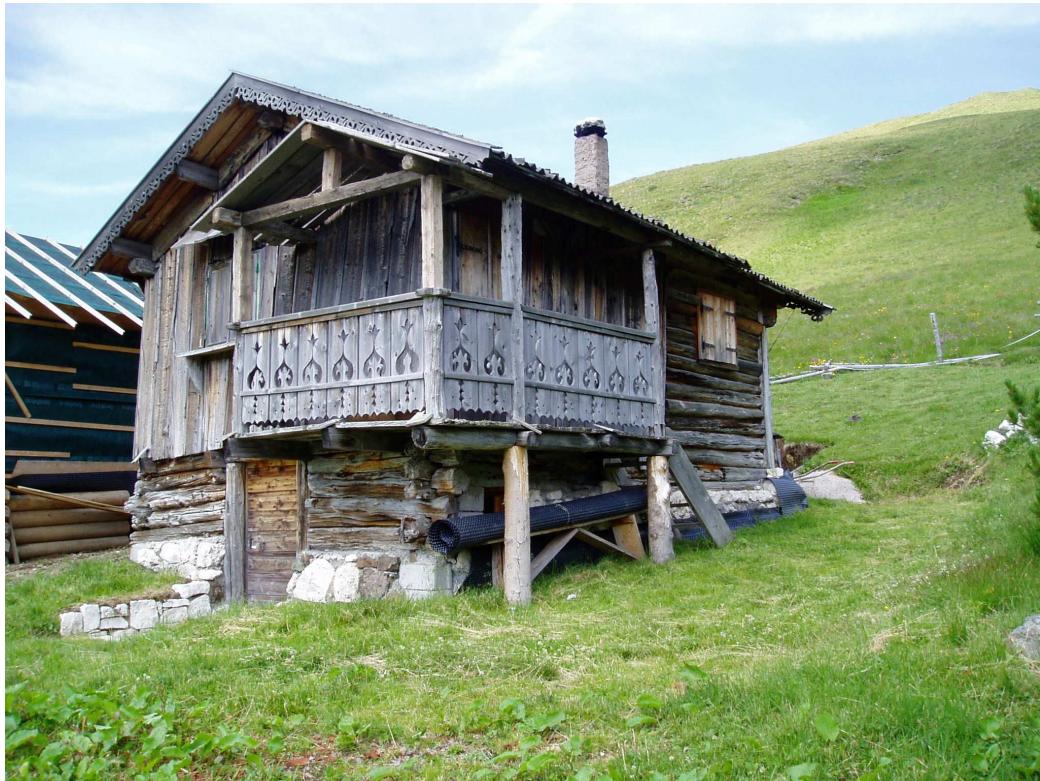
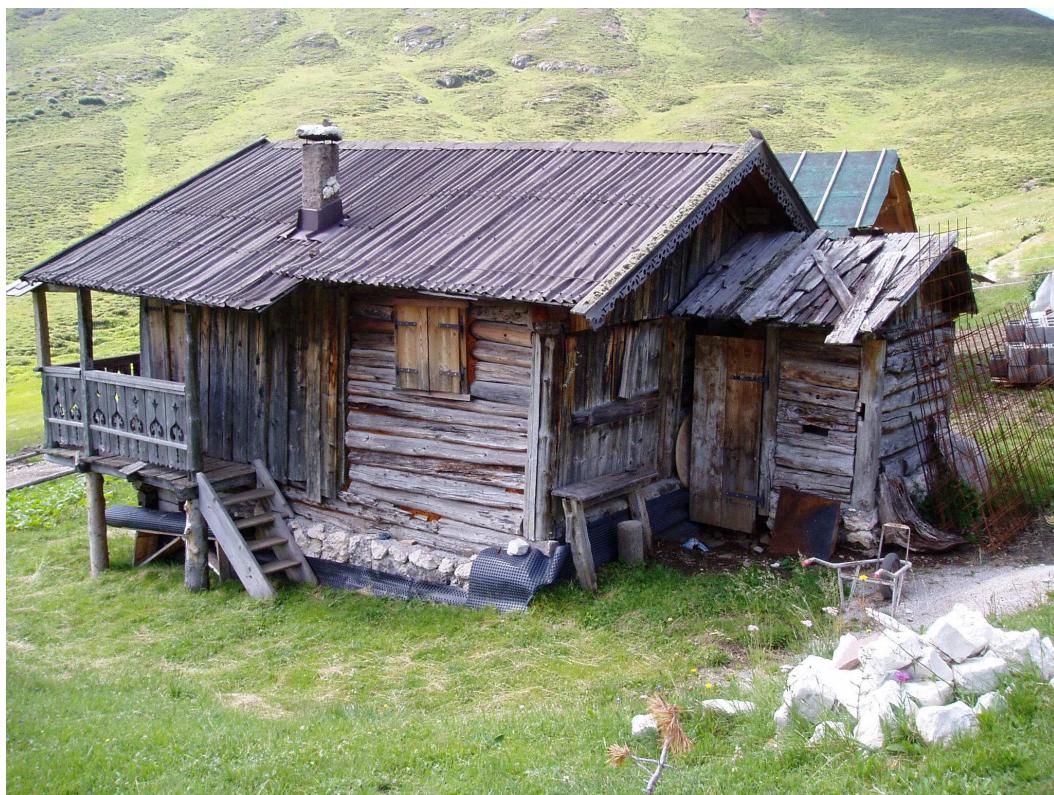
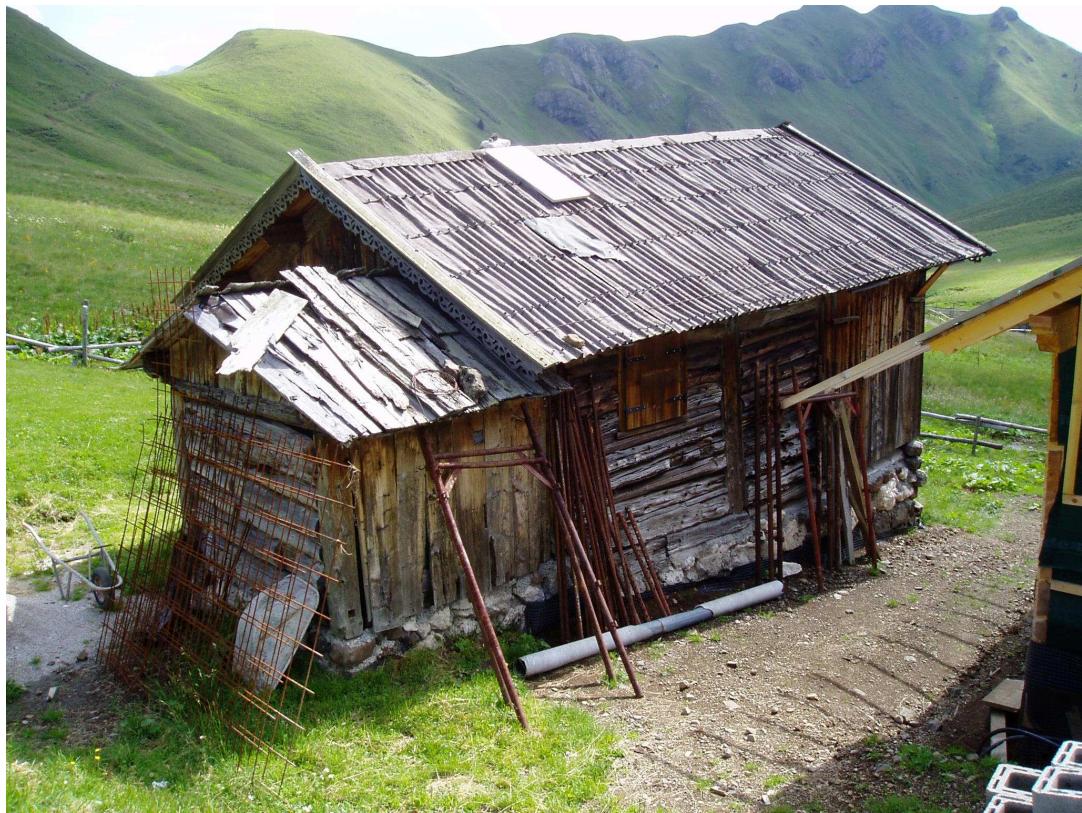
D 10

A N A L I S I   E D I F I C I O   R U R A L E			
1	Tipologia funzionale		
	Edificio prevalentemente residenziale	A	Malga
	Edificio produttivo	B	Abitazione con tabià e stalla
	Edificio speciale	C	Abitazione con tabià
	Stalla	D	Tabià e stalla
	Baita	E	Tabià
			F
			G
			H
			I
			L
2	Tipologia architettonica storica		
	Originale		
	Modificata		
3	Permanenza caratteri formali tradizionali		
	Volumetrici originali	Si	No
	Costruttivi	Si	No
4	Degrado		
	Nullo		
	Medio		
	Elevato		
	Ridotto a rudere		
	Ridotto a sedime		
5	Grado di utilizzo		
	Pienamente utilizzato		
	Parzialmente utilizzato		
	In stato di abbandono		
6	Categoria di intervento prevista dal piano precedente		
	Restauro	R1	Ristrutturazione edilizia
	Risanamento conservativo	R2	Fontane
			R3
			F
7	Note (presenza di stratificazioni storiche, rifacimenti e ristrutturazioni, elementi di pregio, considerazioni sulle aree di pertinenza)		
	Manufatto riadattato di recente, con elementi tipologici incoerenti (mantovana e decorazioni balconi).

Tetto in onduline.

P R O G E T T O			
8	Categoria di intervento prevista	L.P. 22/91 art. 77bis	
	Restauro	R1	Ristrutturazione edilizia
	Risanamento conservativo	R2	Sostituzione edilizia
			R3
			R4
9	Vincoli particolari		
	Aumento volume	Non consentito	
	Ricostruzione	--	
	Vincoli particolari	Mantenere la tipologia in blockbau	
	Struttura	Non ammessa sostituzione blockbau	
	Manto copertura	Ripristinare manto in scandole o scandaloni

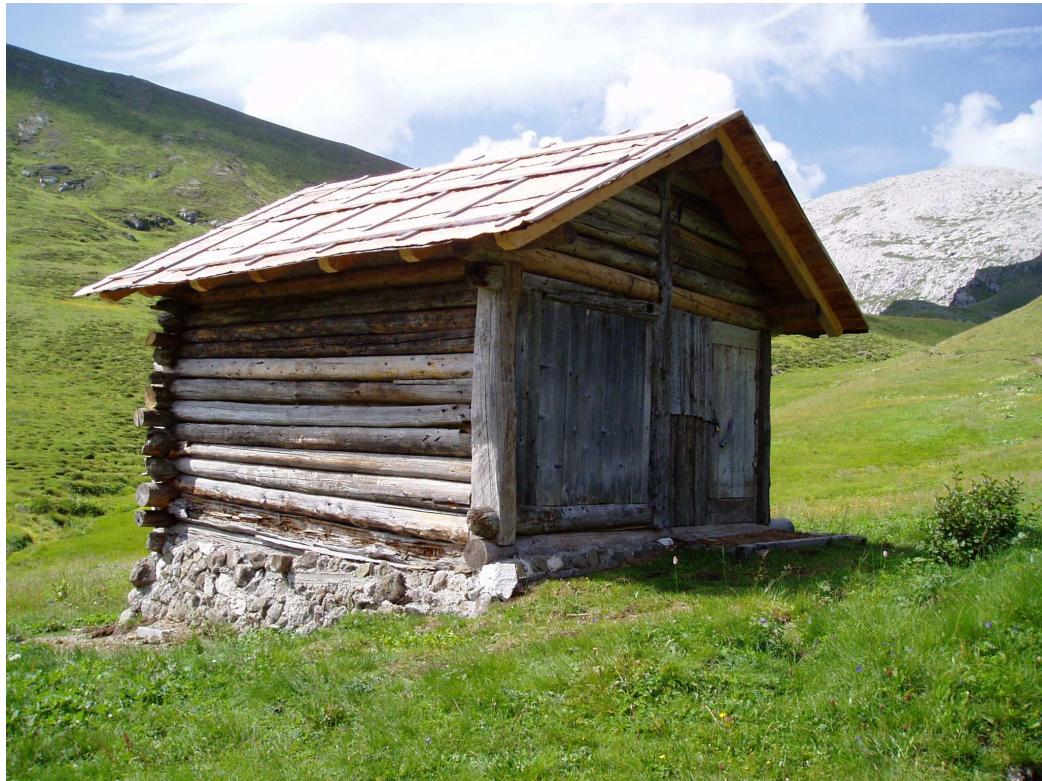
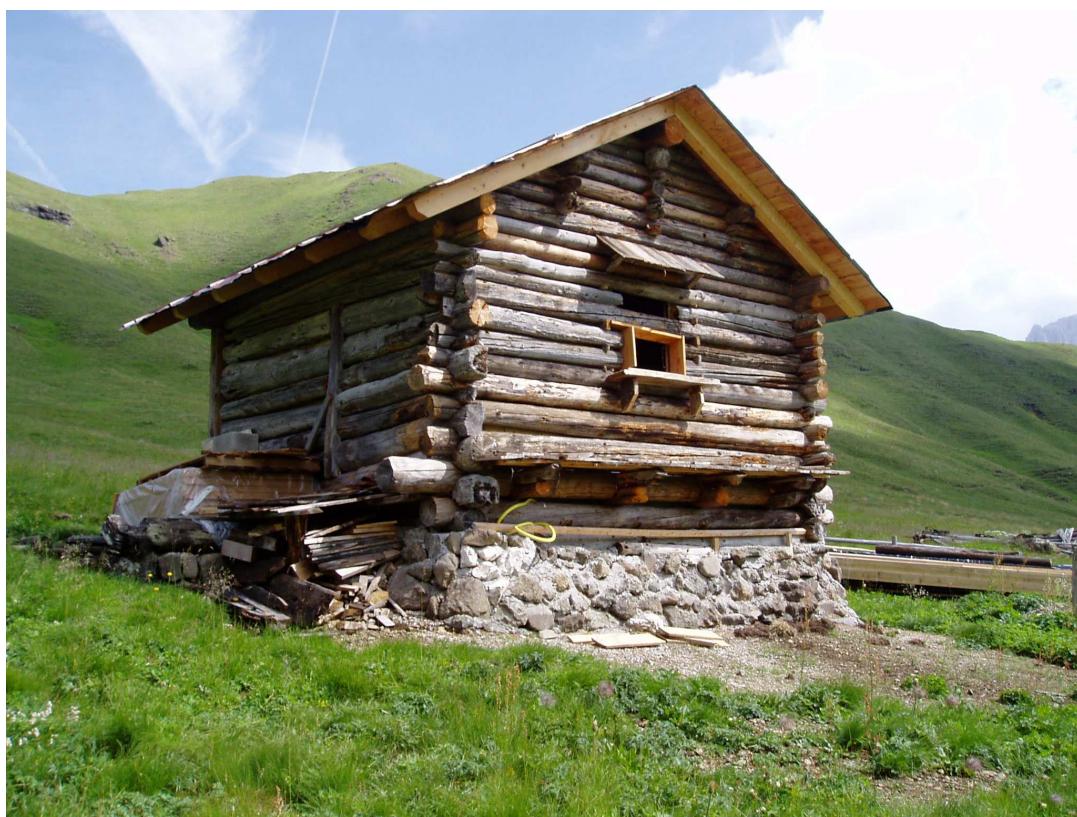
D 11

A N A L I S I   E D I F I C I O   R U R A L E			
1	Tipologia funzionale		
	Edificio prevalentemente residenziale	A	Malga
	Edificio produttivo	B	Abitazione con tabià e stalla
	Edificio speciale	C	Abitazione con tabià
	Stalla	D	Tabià e stalla
	Baita	E	Tabià
F			
G			
H			
I			
L			
2	Tipologia architettonica storica		
	Originale		
	Modificata		
3	Permanenza caratteri formali tradizionali		
	Volumetrici originali	Si	No
	Costruttivi	Si	No
4	Degrado		
	Nullo		
	Medio		
	Elevato		
	Ridotto a rudere		
	Ridotto a sedime		
5	Grado di utilizzo		
	Pienamente utilizzato		
	Parzialmente utilizzato		
	In stato di abbandono		
6	Categoria di intervento prevista dal piano precedente		
	Restauro	R1	Ristrutturazione edilizia
	Risanamento conservativo	R2	Fontane
			R3
			F
7	Note (presenza di stratificazioni storiche, rifacimenti e ristrutturazioni, elementi di pregio, considerazioni sulle aree di pertinenza)		
	Manufatto in fase di risistemazione. Conservata la struttura in blockbau.

P R O G E T T O			
8	Categoria di intervento prevista	L.P. 22/91 art. 77bis	
	Restauro	R1	Ristrutturazione edilizia
	Risanamento conservativo	R2	Sostituzione edilizia
			R3
			R4
9	Vincoli particolari		
	Aumento volume	Non consentito	
	Ricostruzione	--	
	Vincoli particolari	Mantenere la tipologia in blockbau	
	Struttura	Non ammessa sostituzione blockbau	
	Manto copertura	Ripristinare manto in scandole o scandaloni
