**Panorama dal basso *Val de Dona***

Val de Dona

A N A L I S I   E D I F I C I O   R U R A L E			
1	Tipologia funzionale		
	Edificio prevalentemente residenziale	A	Malga
	Edificio produttivo	B	Abitazione con tabià e stalla
	Edificio speciale	C	Abitazione con tabià
	Stalla	D	Tabià e stalla
	Baita	E	Tabià
F			
G			
H			
I			
L			
2	Tipologia architettonica storica		
	Originale		
	Modificata		
3	Permanenza caratteri formali tradizionali		
	Volumetrici originali	Si	No
	Costruttivi	Si	No
4	Degrado		
	Nullo		
	Medio		
	Elevato		
	Ridotto a rudere		
	Ridotto a sedime		
5	Grado di utilizzo		
	Pienamente utilizzato		
	Parzialmente utilizzato		
	In stato di abbandono		
6	Categoria di intervento prevista dal piano precedente		
	Restauro	R1	Ristrutturazione edilizia
	Risanamento conservativo	R2	Fontane
			R3
			F
7	Note (presenza di stratificazioni storiche, rifacimenti e ristrutturazioni, elementi di pregio, considerazioni sulle aree di pertinenza)		
	Manufatto ridotto ad un cantonale in sassi.

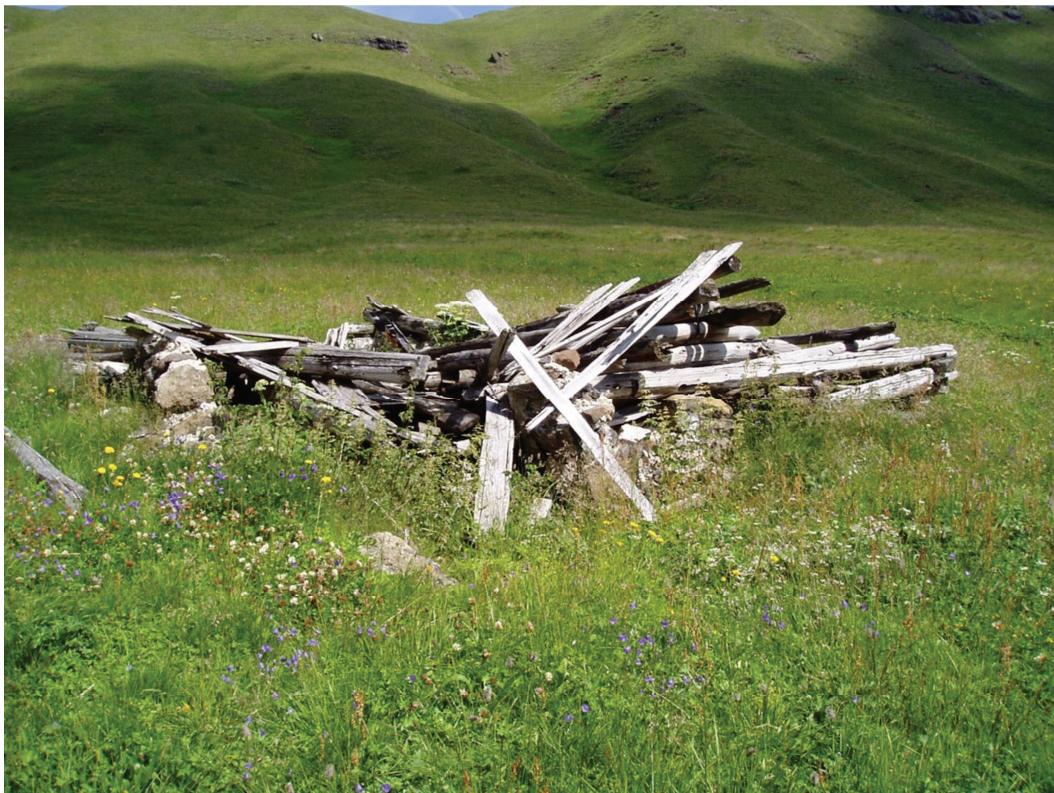
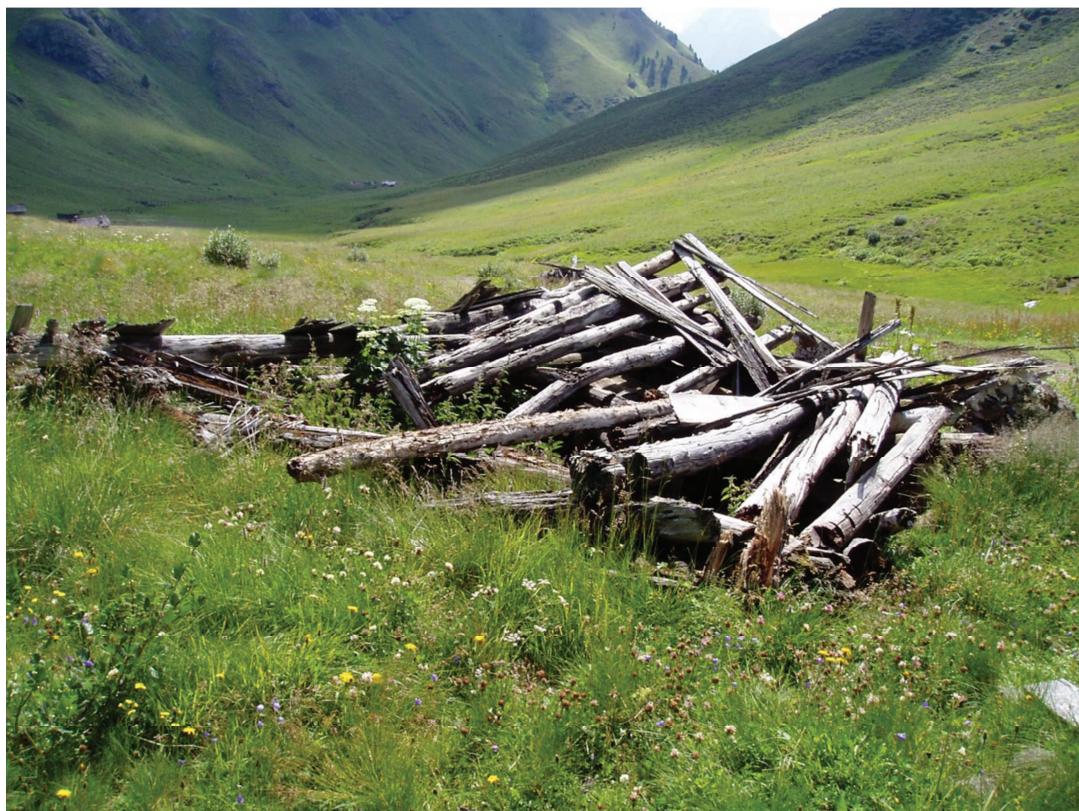
D 12

ANALISI EDIFICIO RURALE			
1	Tipologia funzionale		
	Edificio prevalentemente residenziale	A	Malga
	Edificio produttivo	B	Abitazione con tabià e stalla
	Edificio speciale	C	Abitazione con tabià
	Stalla	D	Tabià e stalla
	Baita	E	Tabià
		F	
		G	
		H	
		I	
		L	
2	Tipologia architettonica storica		
	Originale		
	Modificata		
3	Permanenza caratteri formali tradizionali		
	Volumetrici originali	Si	No
	Costruttivi	Si	No
4	Degrado		
	Nullo		
	Medio		
	Elevato		
	Ridotto a rudere		
	Ridotto a sedime		
5	Grado di utilizzo		
	Pienamente utilizzato		
	Parzialmente utilizzato		
	In stato di abbandono		
6	Categoria di intervento prevista dal piano precedente		
	Restauro	R1	Ristrutturazione edilizia
	Risanamento conservativo	R2	Fontane
7	Note (presenza di stratificazioni storiche, rifacimenti e ristrutturazioni, elementi di pregio, considerazioni sulle aree di pertinenza)		
	Manufatto crollato su se stesso con qualche tronco logoro.

PROGETTO			
8	Categoria di intervento prevista	L.P. 22/91 art. 77bis	
	Restauro	R1	Ristrutturazione edilizia
	Risanamento conservativo	R2	Sostituzione edilizia
9	Vincoli particolari		
	Aumento volume	Non consentito	
	Ricostruzione	Non ammessa	
	Vincoli particolari	--	
	Struttura	--	
	Manto copertura	--

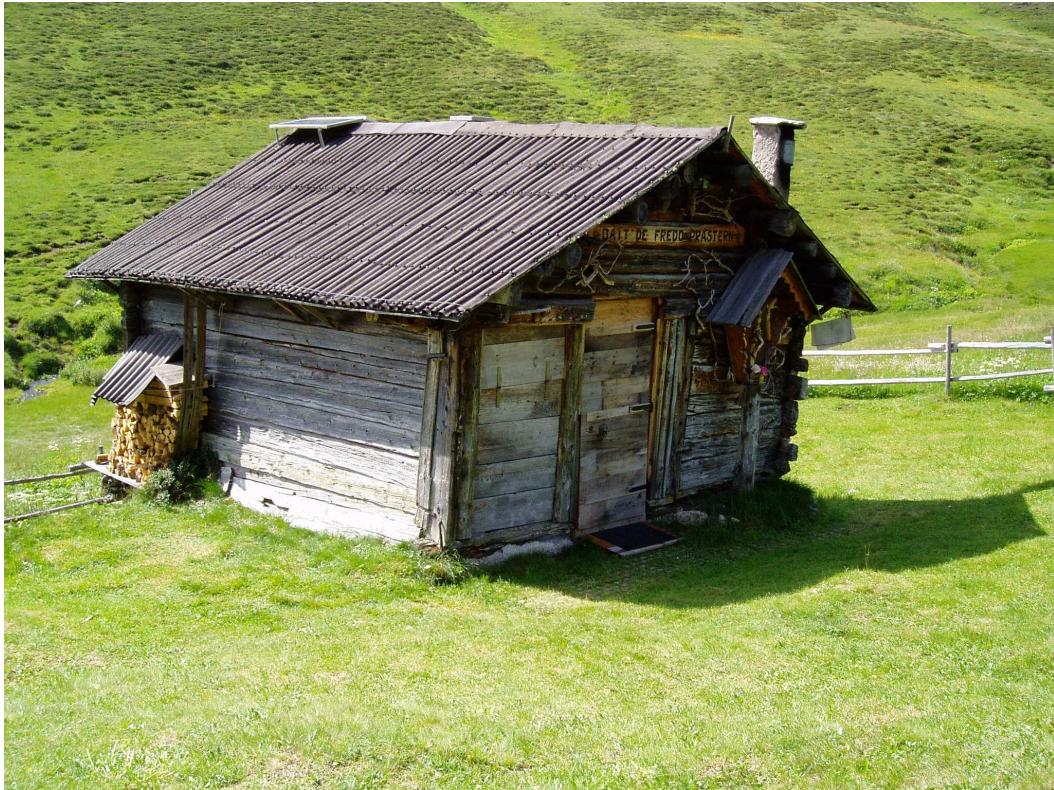
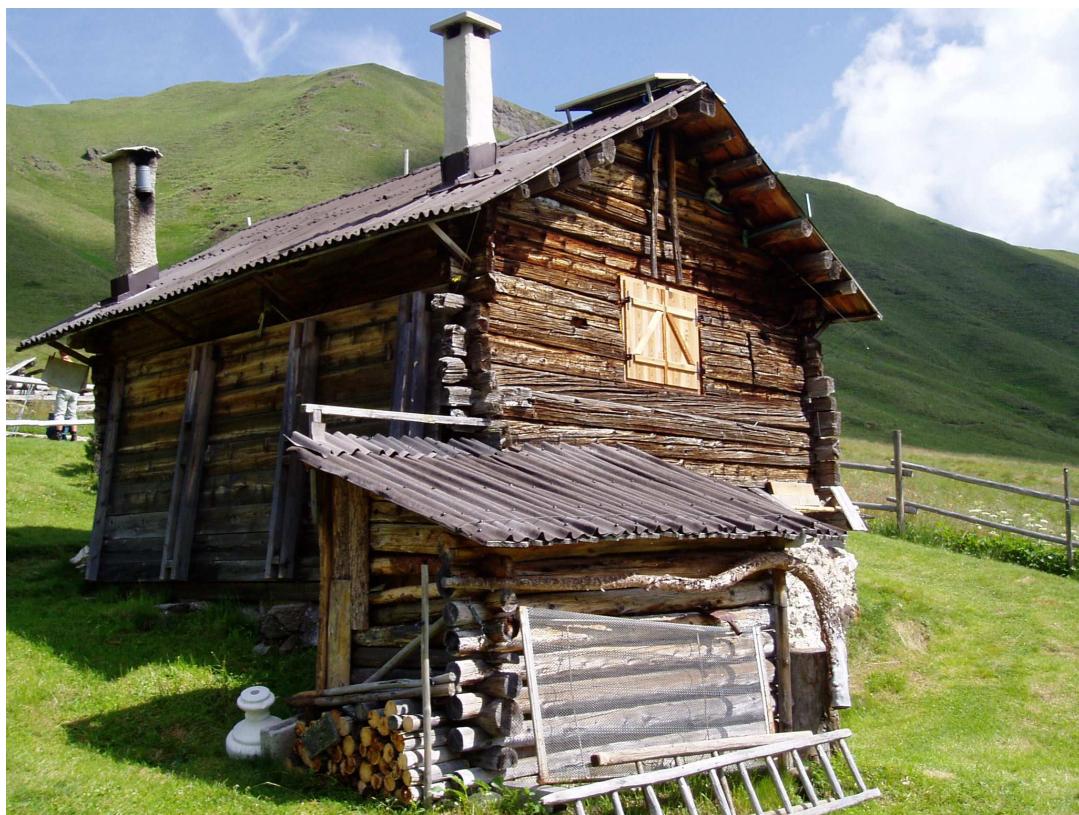
D 13

A N A L I S I   E D I F I C I O   R U R A L E			
1	Tipologia funzionale		
	Edificio prevalentemente residenziale	A	Malga
	Edificio produttivo	B	Abitazione con tabià e stalla
	Edificio speciale	C	Abitazione con tabià
	Stalla	D	Tabià e stalla
	Baita	E	Tabià
			F
			G
			H
			I
			L
2	Tipologia architettonica storica		
	Originale		
	Modificata		
3	Permanenza caratteri formali tradizionali		
	Volumetrici originali	Si	No
	Costruttivi	Si	No
4	Degrado		
	Nullo		
	Medio		
	Elevato		
	Ridotto a rudere		
	Ridotto a sedime		
5	Grado di utilizzo		
	Pienamente utilizzato		
	Parzialmente utilizzato		
	In stato di abbandono		
6	Categoria di intervento prevista dal piano precedente		
	Restauro	R1	Ristrutturazione edilizia
	Risanamento conservativo	R2	Fontane
			R3
			F
7	Note (presenza di stratificazioni storiche, rifacimenti e ristrutturazioni, elementi di pregio, considerazioni sulle aree di pertinenza)		
	Manufatto riadattato di recente. Tetto in onduline.

P R O G E T T O			
8	Categoria di intervento prevista	L.P. 22/91 art. 77bis	
	Restauro	R1	Ristrutturazione edilizia
	Risanamento conservativo	R2	Sostituzione edilizia
			R3
			R4
9	Vincoli particolari		
	Aumento volume	Non consentito	
	Ricostruzione	--	
	Vincoli particolari	Mantenere la tipologia in blockbau	
	Struttura	Non ammessa sostituzione blockbau	
	Manto copertura	Ripristinare manto in scandole o scandaloni

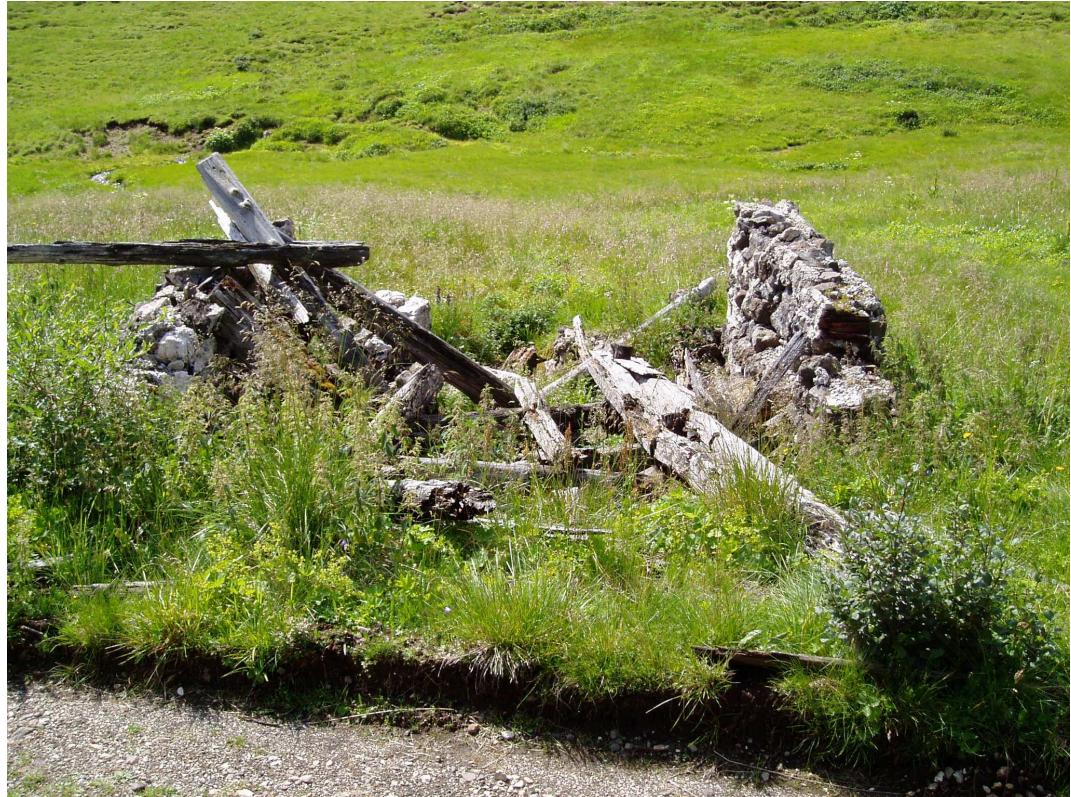
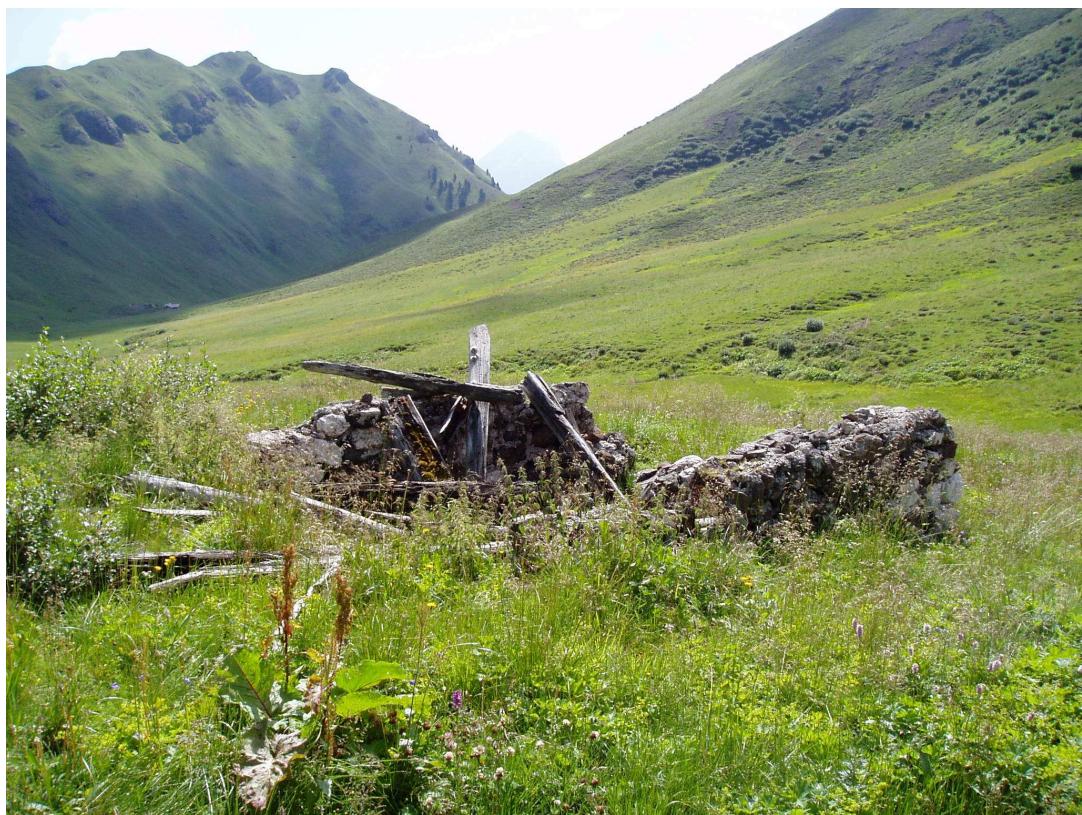
D 14

A N A L I S I   E D I F I C I O   R U R A L E			
1	Tipologia funzionale		
	Edificio prevalentemente residenziale	A	Malga
	Edificio produttivo	B	Abitazione con tabià e stalla
	Edificio speciale	C	Abitazione con tabià
	Stalla	D	Tabià e stalla
	Baita	E	Tabià
F			
G			
H			
I			
L			
2	Tipologia architettonica storica		
	Originale		
	Modificata		
3	Permanenza caratteri formali tradizionali		
	Volumetrici originali	Si	No
	Costruttivi	Si	No
4	Degrado		
	Nullo		
	Medio		
	Elevato		
	Ridotto a rudere		
	Ridotto a sedime		
5	Grado di utilizzo		
	Pienamente utilizzato		
	Parzialmente utilizzato		
	In stato di abbandono		
6	Categoria di intervento prevista dal piano precedente		
	Restauro	R1	Ristrutturazione edilizia
	Risanamento conservativo	R2	Fontane
			R3
			F
7	Note (presenza di stratificazioni storiche, rifacimenti e ristrutturazioni, elementi di pregio, considerazioni sulle aree di pertinenza)		
	Manufatto crollato su se stesso con qualche tronco logoro.

P R O G E T T O			
8	Categoria di intervento prevista	L.P. 22/91 art. 77bis	
	Restauro	R1	Ristrutturazione edilizia
	Risanamento conservativo	R2	Sostituzione edilizia
			R3
			R4
9	Vincoli particolari		
	Aumento volume	Non consentito	
	Ricostruzione	Ammessa ai sensi c. 9 art. 23 Nda	
	Vincoli particolari	Ripristinare la tipologia in blockbau	
	Struttura	Ammessa sostituzione blockbau	
	Manto copertura	Ripristinare manto in scandole o scandaloni

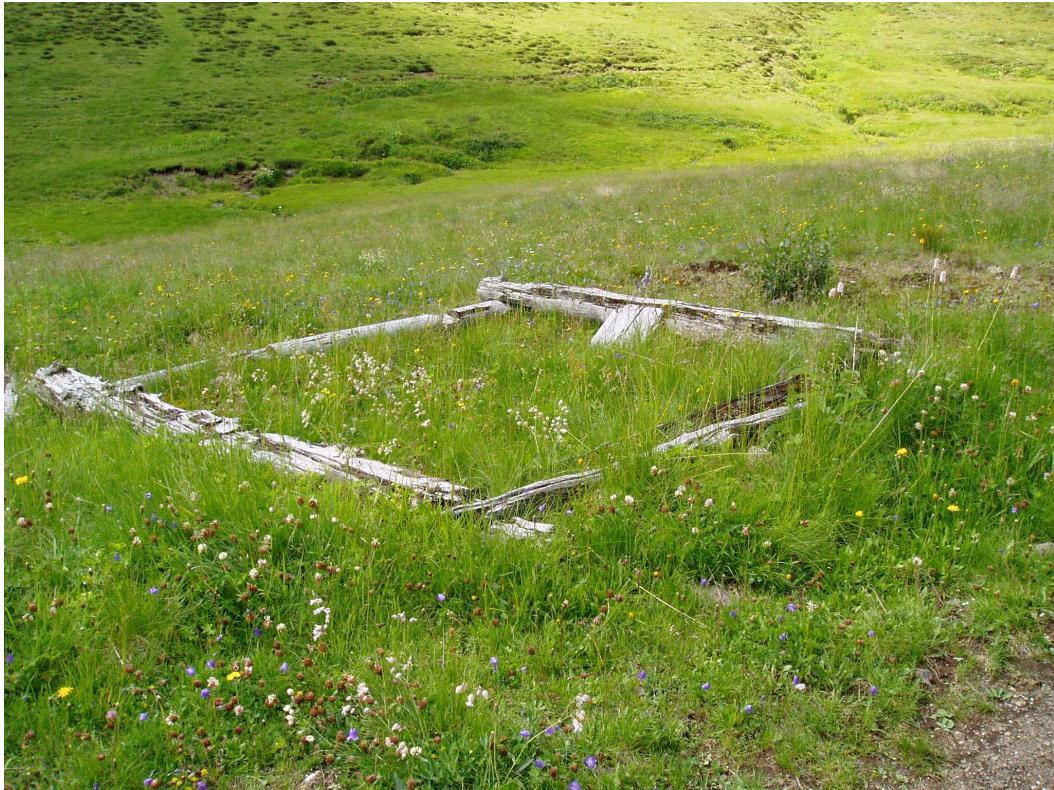
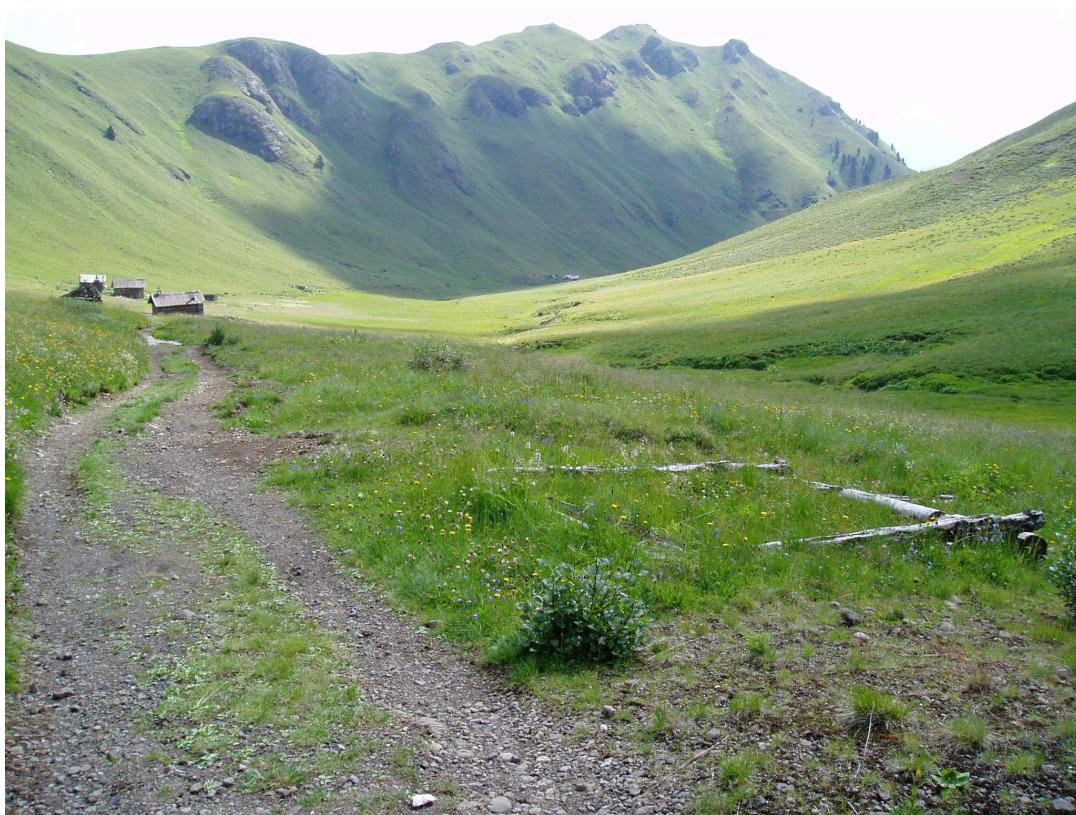
D 15

A N A L I S I   E D I F I C I O   R U R A L E			
1	Tipologia funzionale		
	Edificio prevalentemente residenziale	A	Malga
	Edificio produttivo	B	Abitazione con tabià e stalla
	Edificio speciale	C	Abitazione con tabià
	Stalla	D	Tabià e stalla
	Baita	E	Tabià
F			
G			
H			
I			
L			
2	Tipologia architettonica storica		
	Originale		
	Modificata		
3	Permanenza caratteri formali tradizionali		
	Volumetrici originali	Si	No
	Costruttivi	Si	No
4	Degrado		
	Nullo		
	Medio		
	Elevato		
	Ridotto a rudere		
	Ridotto a sedime		
5	Grado di utilizzo		
	Pienamente utilizzato		
	Parzialmente utilizzato		
	In stato di abbandono		
6	Categoria di intervento prevista dal piano precedente		
	Restauro	R1	Ristrutturazione edilizia
	Risanamento conservativo	R2	Fontane
			R3
			F
7	Note (presenza di stratificazioni storiche, rifacimenti e ristrutturazioni, elementi di pregio, considerazioni sulle aree di pertinenza)		
	Manufatto ridotto a rudere. Presente il primo corso del blockbau.

P R O G E T T O			
8	Categoria di intervento prevista	L.P. 22/91 art. 77bis	
	Restauro	R1	Ristrutturazione edilizia
	Risanamento conservativo	R2	Sostituzione edilizia
			R3
			R4
9	Vincoli particolari		
	Aumento volume	Non consentito	
	Ricostruzione	Non ammessa	
	Vincoli particolari	--	
	Struttura	--	
	Manto copertura	--

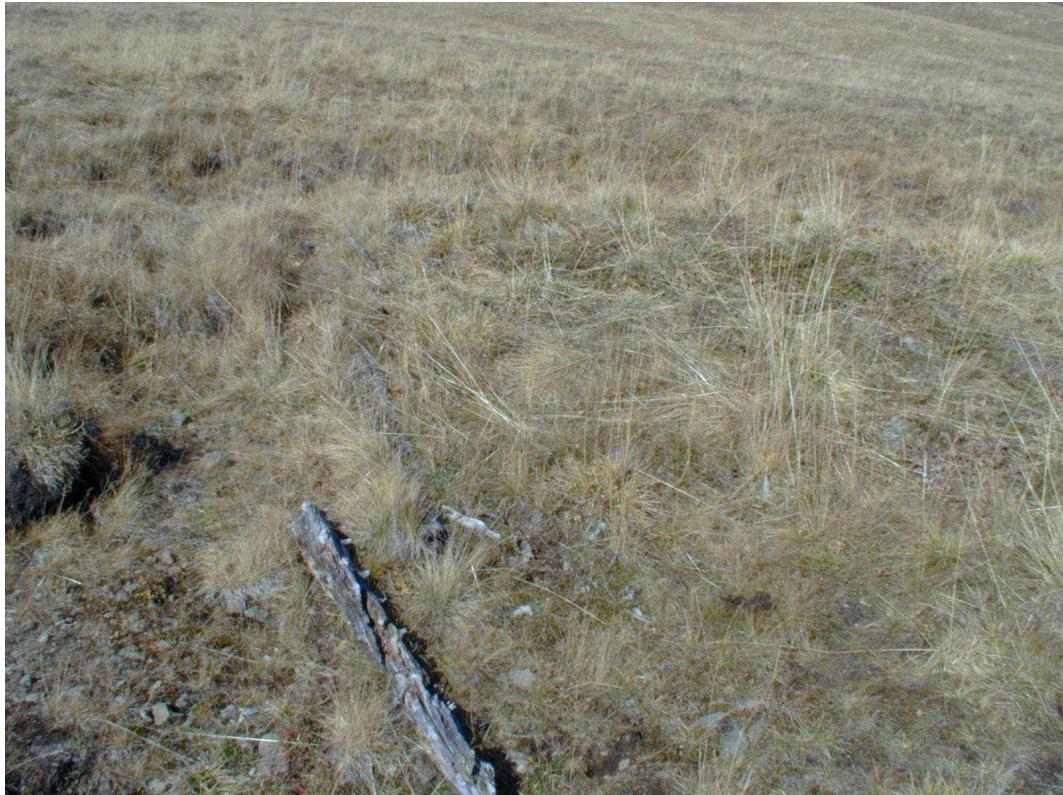
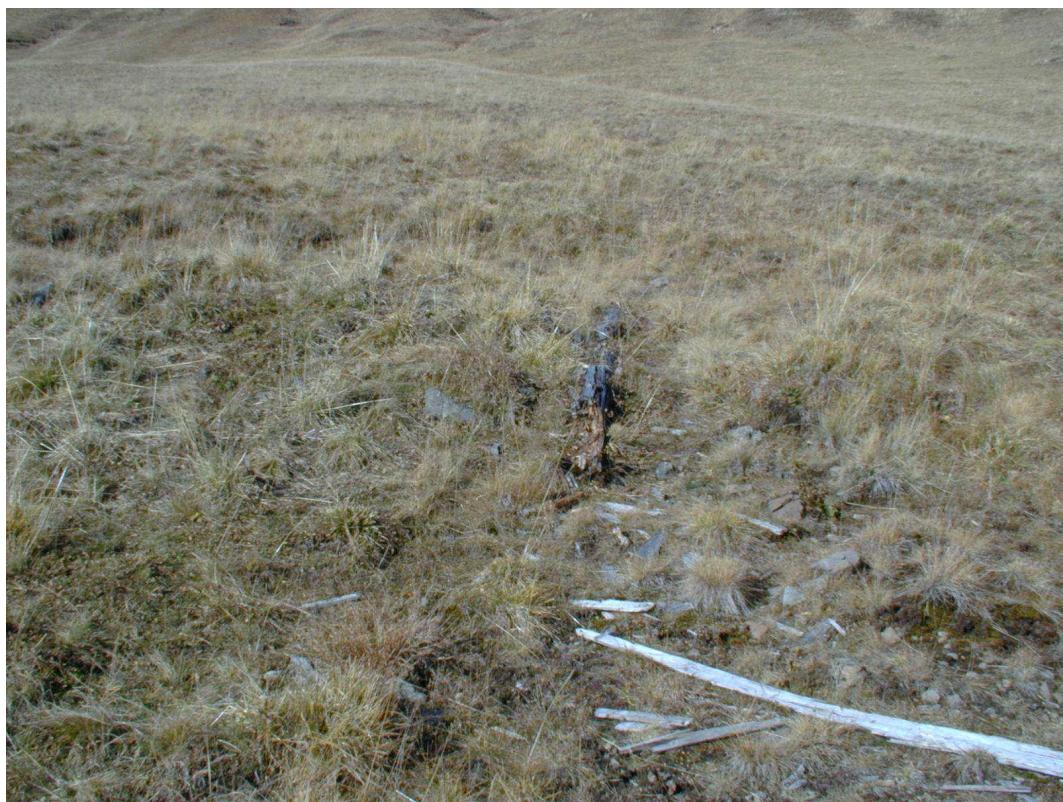
D 16

A N A L I S I   E D I F I C I O   R U R A L E			
1	Tipologia funzionale		
	Edificio prevalentemente residenziale	A	Malga
	Edificio produttivo	B	Abitazione con tabià e stalla
	Edificio speciale	C	Abitazione con tabià
	Stalla	D	Tabià e stalla
	Baita	E	Tabià
F			
G			
H			
I			
L			
2	Tipologia architettonica storica		
	Originale		
	Modificata		
3	Permanenza caratteri formali tradizionali		
	Volumetrici originali	Si	No
	Costruttivi	Si	No
4	Degrado		
	Nullo		
	Medio		
	Elevato		
	Ridotto a rudere		
	Ridotto a sedime		
5	Grado di utilizzo		
	Pienamente utilizzato		
	Parzialmente utilizzato		
	In stato di abbandono		
6	Categoria di intervento prevista dal piano precedente		
	Restauro	R1	Ristrutturazione edilizia
	Risanamento conservativo	R2	Fontane
			R3
			F
7	Note (presenza di stratificazioni storiche, rifacimenti e ristrutturazioni, elementi di pregio, considerazioni sulle aree di pertinenza)		
	Manufatto ridotto a sedime, con qualche tronco logoro.

P R O G E T T O			
8	Categoria di intervento prevista	L.P. 22/91 art. 77bis	
	Restauro	R1	Ristrutturazione edilizia
	Risanamento conservativo	R2	Sostituzione edilizia
			R3
			R4
9	Vincoli particolari		
	Aumento volume	Non consentito	
	Ricostruzione	Non ammessa	
	Vincoli particolari	--	
	Struttura	--	
	Manto copertura	--

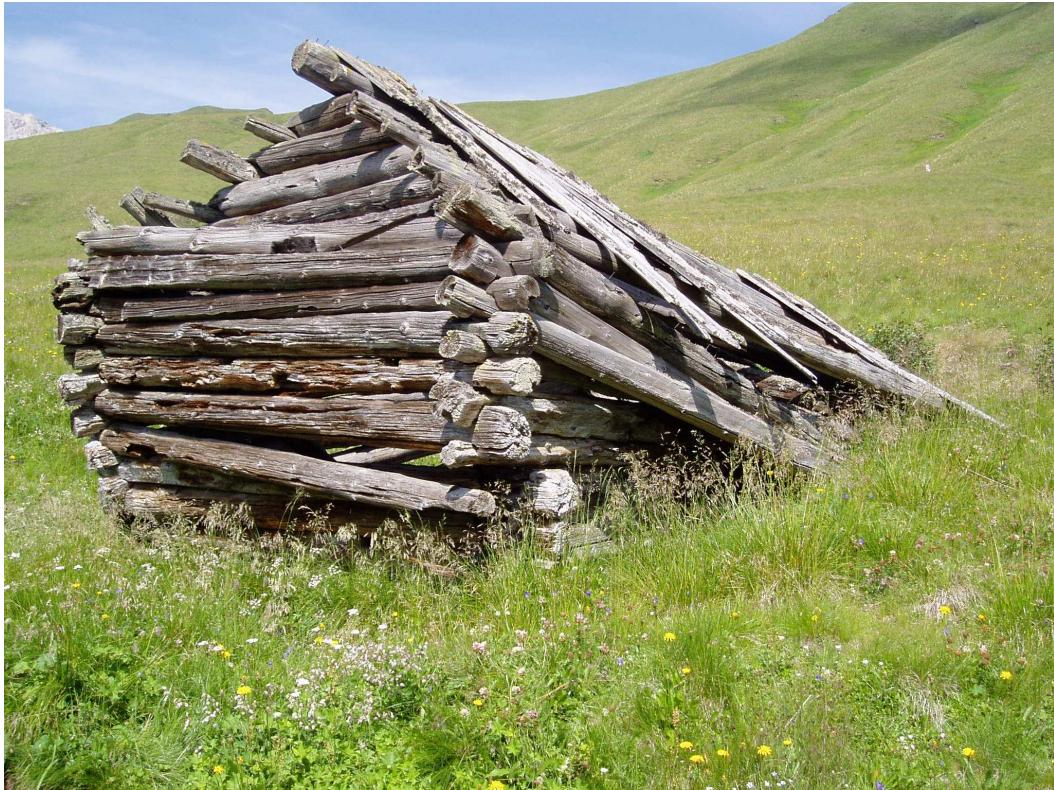
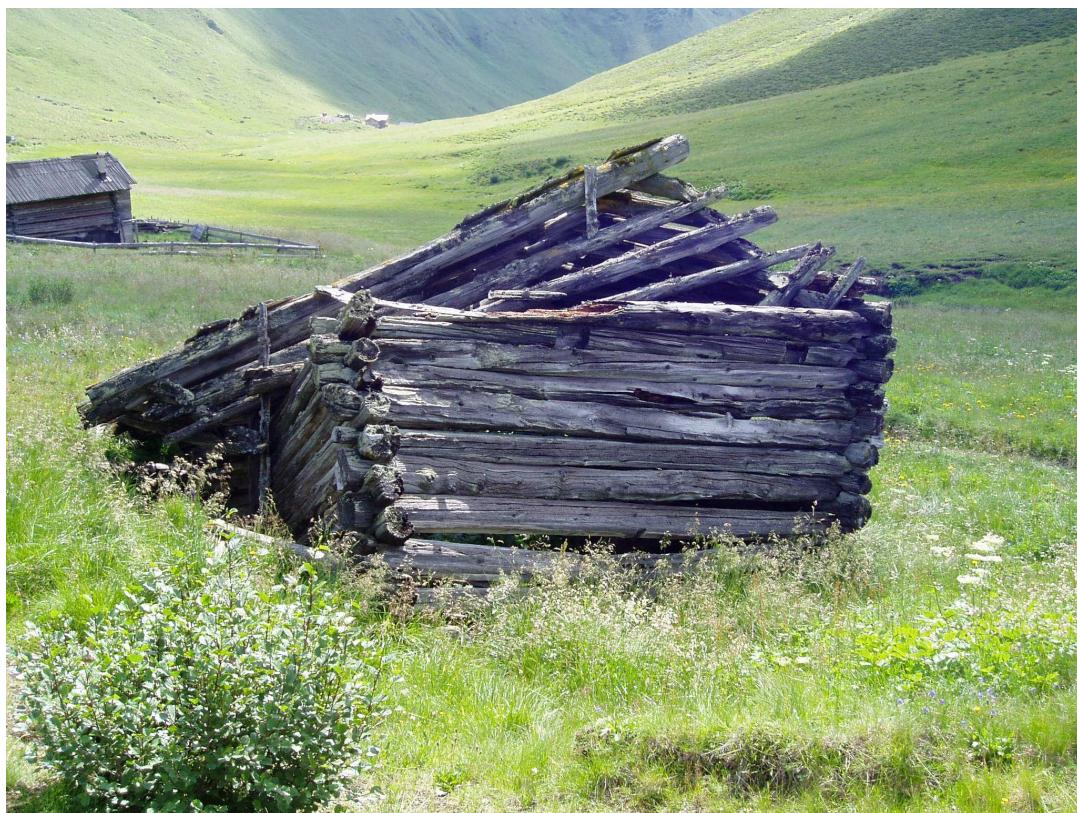
D 17

A N A L I S I   E D I F I C I O   R U R A L E			
1	Tipologia funzionale		
	Edificio prevalentemente residenziale	A	Malga
	Edificio produttivo	B	Abitazione con tabià e stalla
	Edificio speciale	C	Abitazione con tabià
	Stalla	D	Tabià e stalla
	Baita	E	Tabià
F			
G			
H			
I			
L			
2	Tipologia architettonica storica		
	Originale		
	Modificata		
3	Permanenza caratteri formali tradizionali		
	Volumetrici originali	Si	No
	Costruttivi	Si	No
4	Degrado		
	Nullo		
	Medio		
	Elevato		
	Ridotto a rudere		
	Ridotto a sedime		
5	Grado di utilizzo		
	Pienamente utilizzato		
	Parzialmente utilizzato		
	In stato di abbandono		
6	Categoria di intervento prevista dal piano precedente		
	Restauro	R1	Ristrutturazione edilizia
	Risanamento conservativo	R2	Fontane
			R3
			F
7	Note (presenza di stratificazioni storiche, rifacimenti e ristrutturazioni, elementi di pregio, considerazioni sulle aree di pertinenza)		
	Manufatto abbandonato in procinto di crollo; un angolo e il tetto hanno ceduto.

P R O G E T T O			
8	Categoria di intervento prevista	L.P. 22/91 art. 77bis	
	Restauro	R1	Ristrutturazione edilizia
	Risanamento conservativo	R2	Sostituzione edilizia
			R3
			R4
9	Vincoli particolari		
	Aumento volume	Non consentito	
	Ricostruzione	Ammessa ai sensi c. 9 art. 23 Nda	
	Vincoli particolari	Mantenere la tipologia in blockbau	
	Struttura	Ammessa parziale sostituzione blockbau	
	Manto copertura	Ripristinare manto in scandole o scandaloni

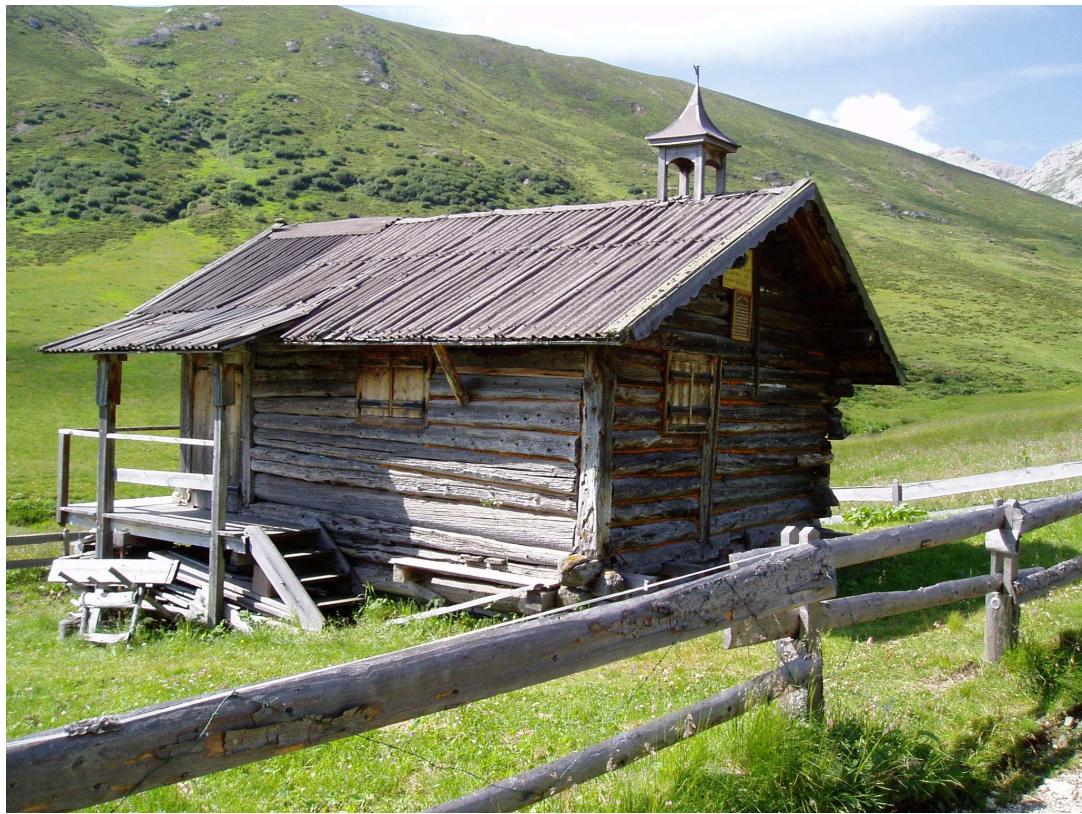
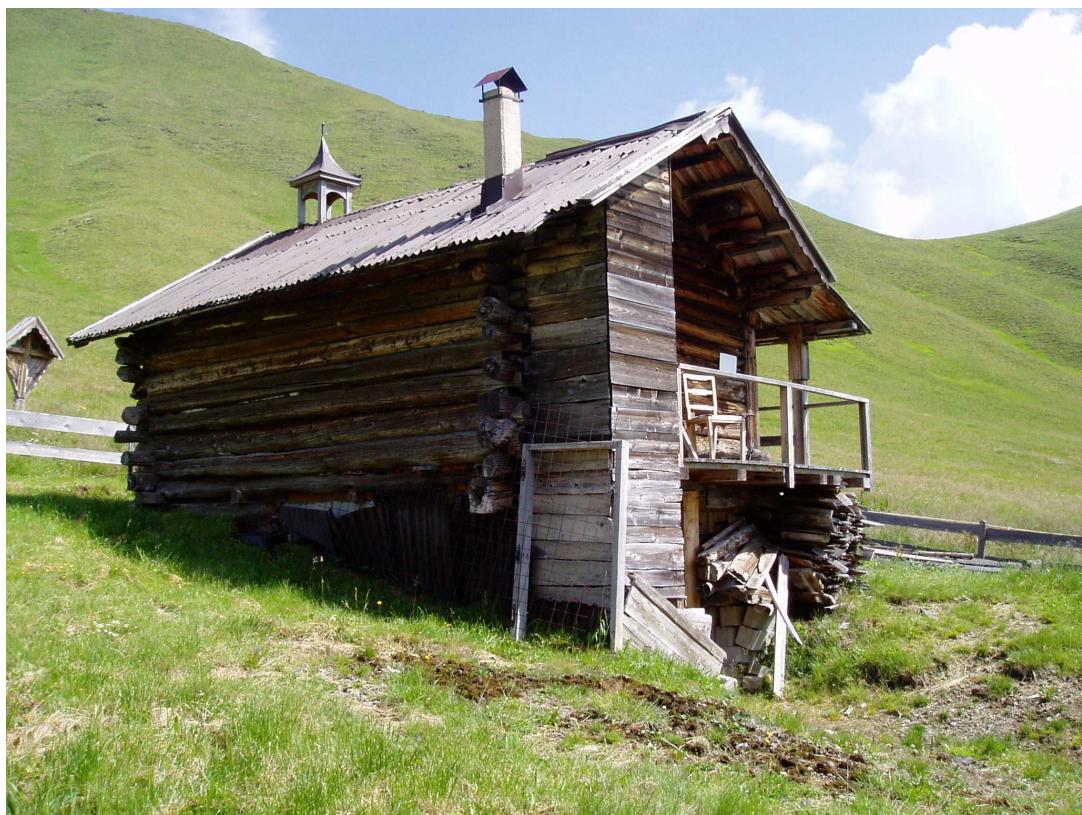
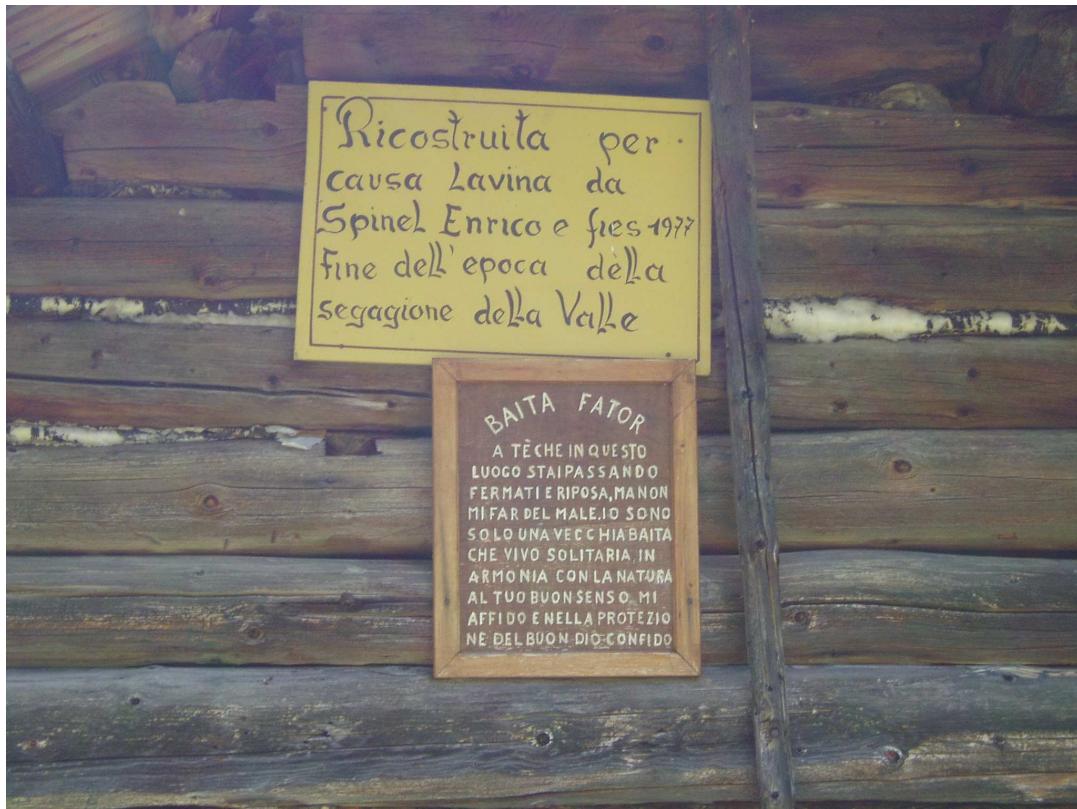
D 18

A N A L I S I   E D I F I C I O   R U R A L E			
1	Tipologia funzionale		
	Edificio prevalentemente residenziale	A	Malga
	Edificio produttivo	B	Abitazione con tabià e stalla
	Edificio speciale	C	Abitazione con tabià
	Stalla	D	Tabià e stalla
	Baita	E	Tabià
			F
			G
			H
			I
			L
2	Tipologia architettonica storica		
	Originale		
	Modificata		
3	Permanenza caratteri formali tradizionali		
	Volumetrici originali	Si	No
	Costruttivi	Si	No
4	Degrado		
	Nullo		
	Medio		
	Elevato		
	Ridotto a rudere		
	Ridotto a sedime		
5	Grado di utilizzo		
	Pienamente utilizzato		
	Parzialmente utilizzato		
	In stato di abbandono		
6	Categoria di intervento prevista dal piano precedente		
	Restauro	R1	Ristrutturazione edilizia
	Risanamento conservativo	R2	Fontane
			R3
			F
7	Note (presenza di stratificazioni storiche, rifacimenti e ristrutturazioni, elementi di pregio, considerazioni sulle aree di pertinenza)		
	Manufatto riadattato di recente, con elementi tipologici incoerenti(campanile, WC). Tetto in onduline.

P R O G E T T O			
8	Categoria di intervento prevista	L.P. 22/91 art. 77bis	
	Restauro	R1	Ristrutturazione edilizia
	Risanamento conservativo	R2	Sostituzione edilizia
			R3
			R4
9	Vincoli particolari		
	Aumento volume	Non consentito	
	Ricostruzione	--	
	Vincoli particolari	Mantenere la tipologia in blockbau	
	Struttura	Non ammessa sostituzione blockbau	
	Manto copertura	Ripristinare manto in scandole o scandaloni

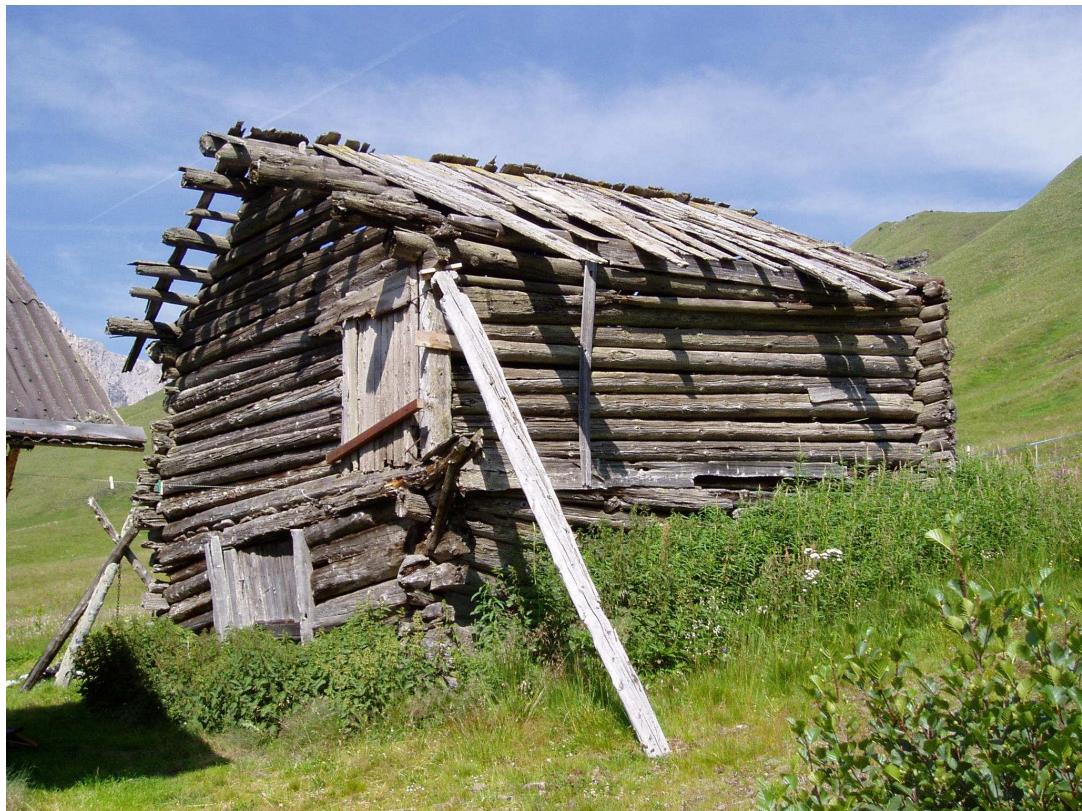
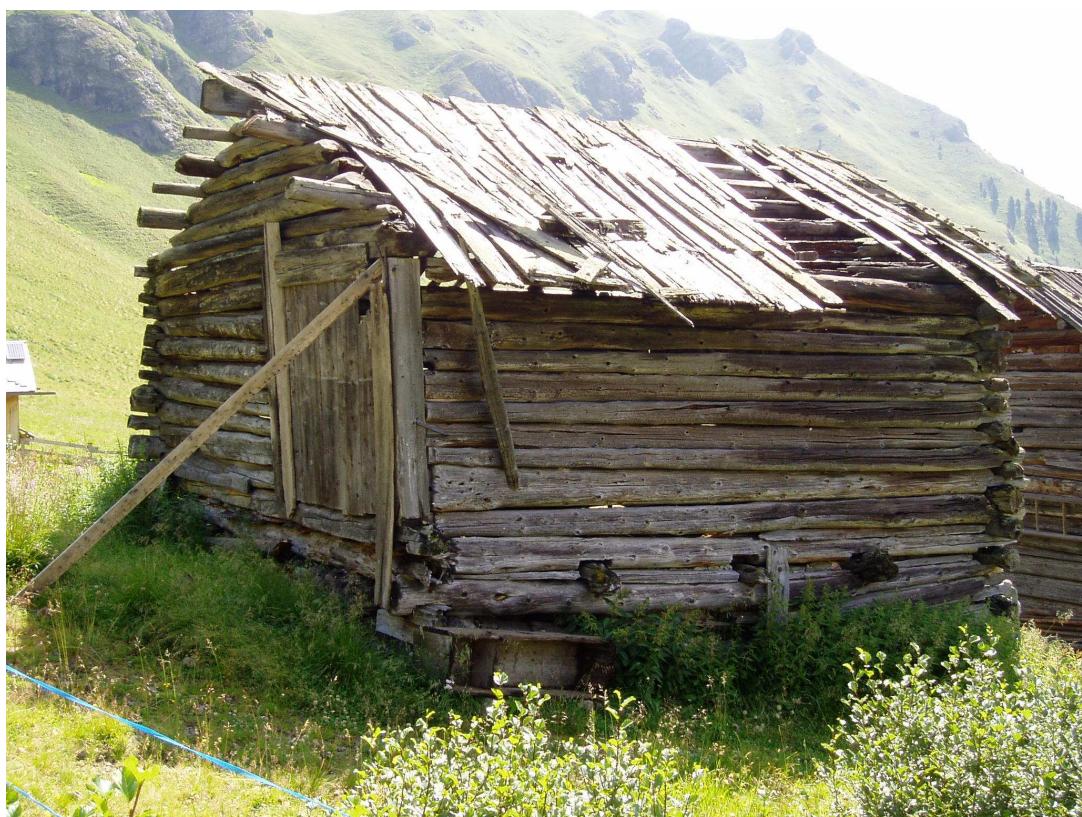
D 19

A N A L I S I   E D I F I C I O   R U R A L E			
1	Tipologia funzionale		
	Edificio prevalentemente residenziale	A	Malga
	Edificio produttivo	B	Abitazione con tabià e stalla
	Edificio speciale	C	Abitazione con tabià
	Stalla	D	Tabià e stalla
	Baita	E	Tabià
			F
			G
			H
			I
			L
2	Tipologia architettonica storica		
	Originale		
	Modificata		
3	Permanenza caratteri formali tradizionali		
	Volumetrici originali	Si	No
	Costruttivi	Si	No
4	Degrado		
	Nullo		
	Medio		
	Elevato		
	Ridotto a rudere		
	Ridotto a sedime		
5	Grado di utilizzo		
	Pienamente utilizzato		
	Parzialmente utilizzato		
	In stato di abbandono		
6	Categoria di intervento prevista dal piano precedente		
	Restauro	R1	Ristrutturazione edilizia
	Risanamento conservativo	R2	Fontane
			R3
			F
7	Note (presenza di stratificazioni storiche, rifacimenti e ristrutturazioni, elementi di pregio, considerazioni sulle aree di pertinenza)		
	Manufatto abbandonato, integro ma con i primi segni di cedimento. Copertura parzialmente assente.

P R O G E T T O			
8	Categoria di intervento prevista	L.P. 22/91 art. 77bis	
	Restauro	R1	Ristrutturazione edilizia
	Risanamento conservativo	R2	Sostituzione edilizia
			R3
			R4
9	Vincoli particolari		
	Aumento volume	Non consentito	
	Ricostruzione	Ammessa ai sensi c. 9 art. 23 Nda	
	Vincoli particolari	Mantenere la tipologia in blockbau	
	Struttura	Ammessa parziale sostituzione blockbau	
	Manto copertura	Mantenere manto in scandole o scandaloni

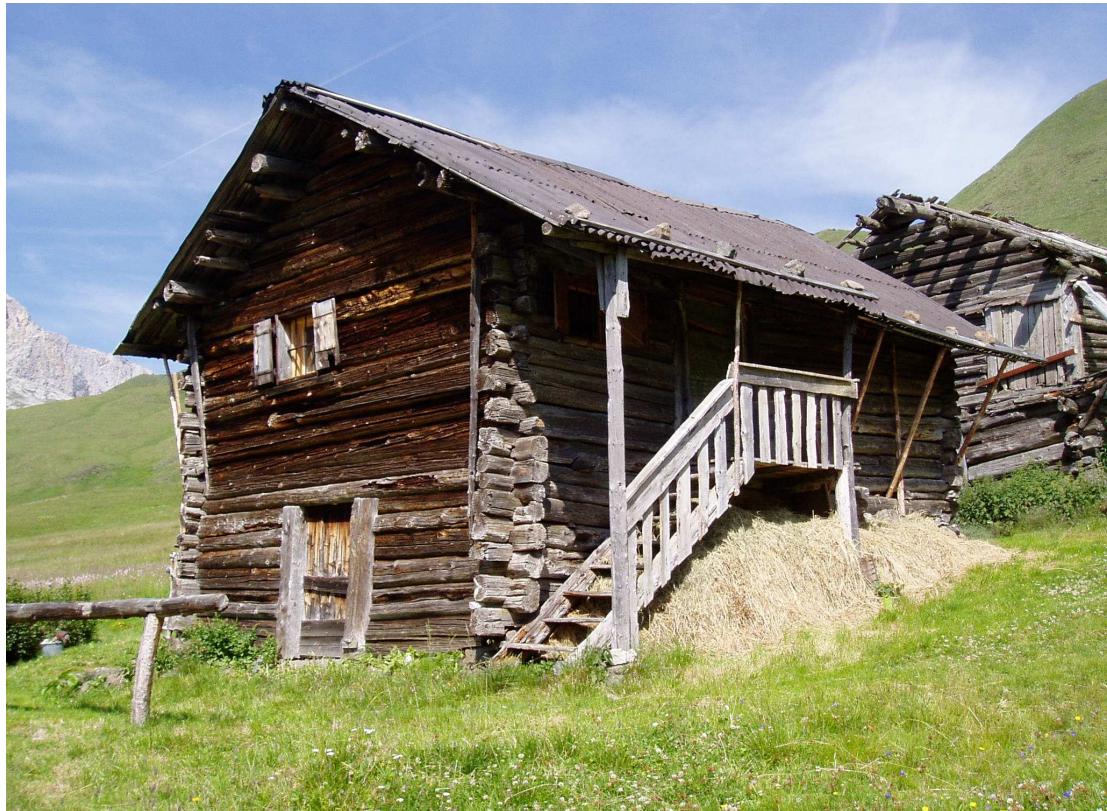
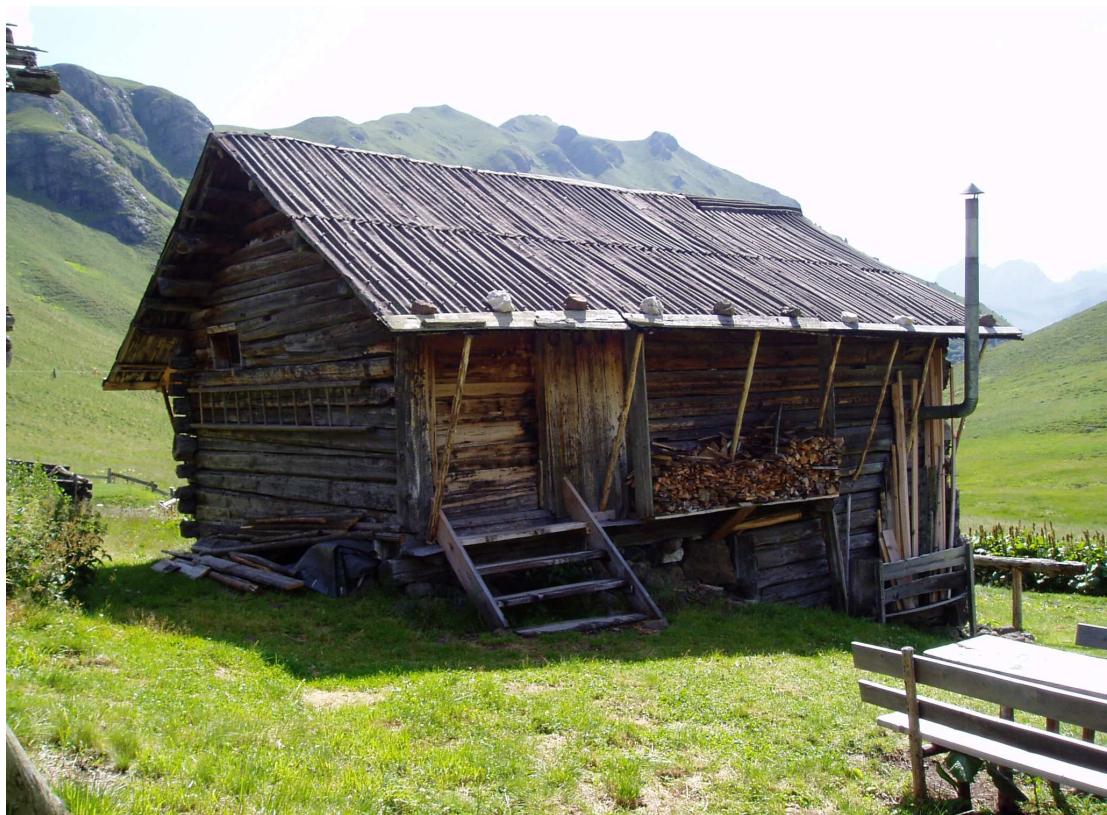
D 20

A N A L I S I E D I F I C I O R U R A L E			
1	Tipologia funzionale		
	Edificio prevalentemente residenziale	A	Malga
	Edificio produttivo	B	Abitazione con tabià e stalla
	Edificio speciale	C	Abitazione con tabià
	Stalla	D	Tabià e stalla
	Baita	E	Tabià
			F
			G
			H
			I
			L
2	Tipologia architettonica storica		
	Originale		
	Modificata		
3	Permanenza caratteri formali tradizionali		
	Volumetrici originali	Si	No
	Costruttivi	Si	No
4	Degrado		
	Nullo		
	Medio		
	Elevato		
	Ridotto a rudere		
	Ridotto a sedime		
5	Grado di utilizzo		
	Pienamente utilizzato		
	Parzialmente utilizzato		
	In stato di abbandono		
6	Categoria di intervento prevista dal piano precedente		
	Restauro	R1	Ristrutturazione edilizia
	Risanamento conservativo	R2	Fontane
			R3
			F
7	Note (presenza di stratificazioni storiche, rifacimenti e ristrutturazioni, elementi di pregio, considerazioni sulle aree di pertinenza)		
	Manufatto in buono stato, ben conservato. Tetto in onduline.

P R O G E T T O			
8	Categoria di intervento prevista	L.P. 22/91 art. 77bis	
	Restauro	R1	Ristrutturazione edilizia
	Risanamento conservativo	R2	Sostituzione edilizia
			R3
			R4
9	Vincoli particolari		
	Aumento volume	Non consentito	
	Ricostruzione	Ammessa ai sensi c. 9 art. 23 Nda	
	Vincoli particolari	Mantenere la tipologia in blockbau	
	Struttura	Non ammessa sostituzione blockbau	
	Manto copertura	Ripristinare manto in scandole o scandaloni

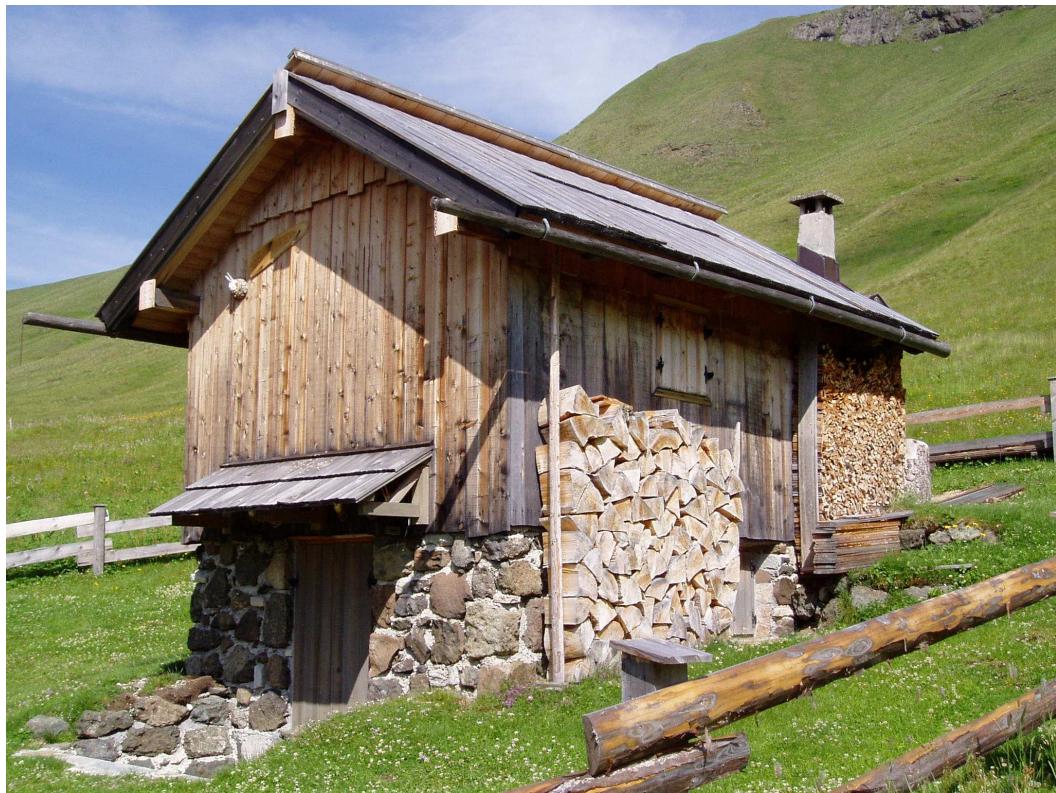
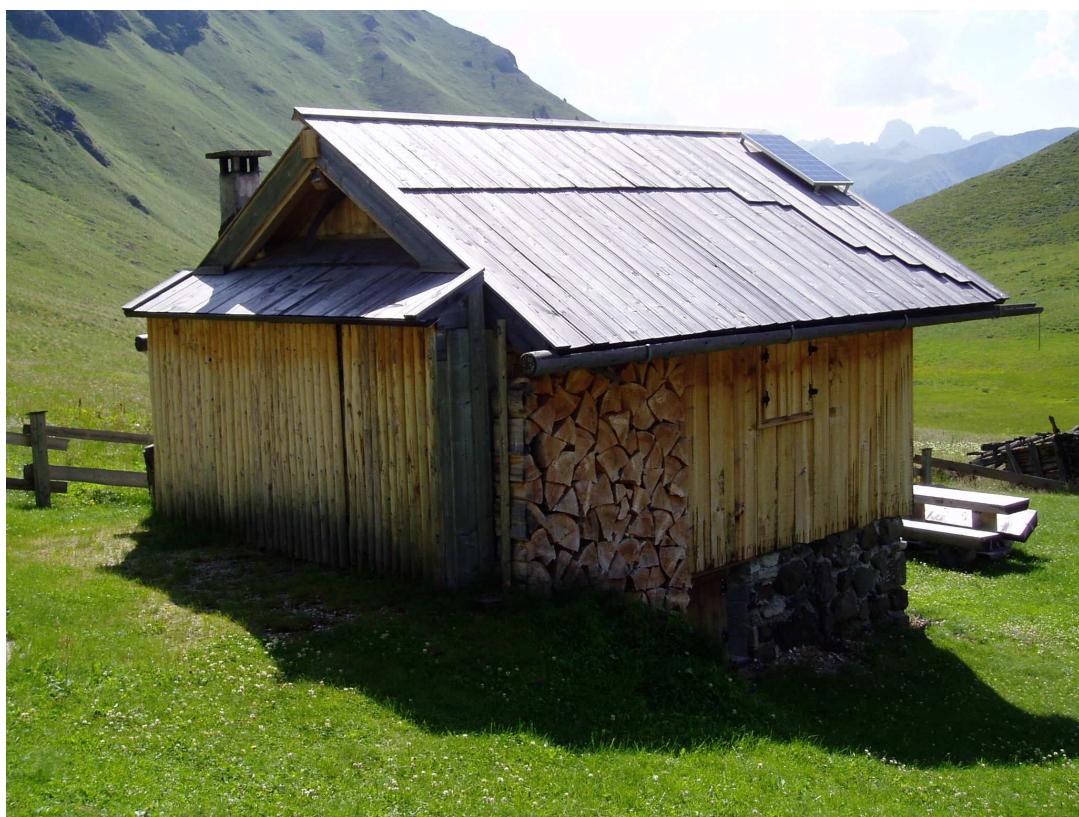
D 21

A N A L I S I   E D I F I C I O   R U R A L E			
1	Tipologia funzionale		
	Edificio prevalentemente residenziale	A	Malga
	Edificio produttivo	B	Abitazione con tabià e stalla
	Edificio speciale	C	Abitazione con tabià
	Stalla	D	Tabià e stalla
	Baita	E	Tabià
F			
G			
H			
I			
L			
2	Tipologia architettonica storica		
	Originale		
	Modificata		
3	Permanenza caratteri formali tradizionali		
	Volumetrici originali	Si	No
	Costruttivi	Si	No
4	Degrado		
	Nullo		
	Medio		
	Elevato		
	Ridotto a rudere		
	Ridotto a sedime		
5	Grado di utilizzo		
	Pienamente utilizzato		
	Parzialmente utilizzato		
	In stato di abbandono		
6	Categoria di intervento prevista dal piano precedente		
	Restauro	R1	Ristrutturazione edilizia
	Risanamento conservativo	R2	Fontane
			R3
			F
7	Note (presenza di stratificazioni storiche, rifacimenti e ristrutturazioni, elementi di pregio, considerazioni sulle aree di pertinenza)		
	Manufatto recentemente rinnovato. Copertura in tavole di larice.

P R O G E T T O			
8	Categoria di intervento prevista	L.P. 22/91 art. 77bis	
	Restauro	R1	Ristrutturazione edilizia
	Risanamento conservativo	R2	Sostituzione edilizia
			R3
			R4
9	Vincoli particolari		
	Aumento volume	Non consentito	
	Ricostruzione	--	
	Vincoli particolari	Mantenere la tipologia costruttiva	
	Struttura	Non ammessa sostituzione struttura	
	Manto copertura	Mantenere manto in scandole o scandaloni
