**Panorama dal basso *Val de Dona***

Val de Dona

A N A L I S I   E D I F I C I O   R U R A L E			
1	Tipologia funzionale		
	Edificio prevalentemente residenziale	A	Malga
	Edificio produttivo	B	Abitazione con tabià e stalla
	Edificio speciale	C	Abitazione con tabià
	Stalla	D	Tabià e stalla
	Baita	E	Tabià
F			
G			
H			
I			
L			
2	Tipologia architettonica storica		
	Originale		
	Modificata		
3	Permanenza caratteri formali tradizionali		
	Volumetrici originali	Si	No
	Costruttivi	Si	No
4	Degrado		
	Nullo		
	Medio		
	Elevato		
	Ridotto a rudere		
	Ridotto a sedime		
5	Grado di utilizzo		
	Pienamente utilizzato		
	Parzialmente utilizzato		
	In stato di abbandono		
6	Categoria di intervento prevista dal piano precedente		
	Restauro	R1	Ristrutturazione edilizia
	Risanamento conservativo	R2	Fontane
			R3
			F
7	Note (presenza di stratificazioni storiche, rifacimenti e ristrutturazioni, elementi di pregio, considerazioni sulle aree di pertinenza)		
	Manufatto ridotto ad un cantonale in sassi.

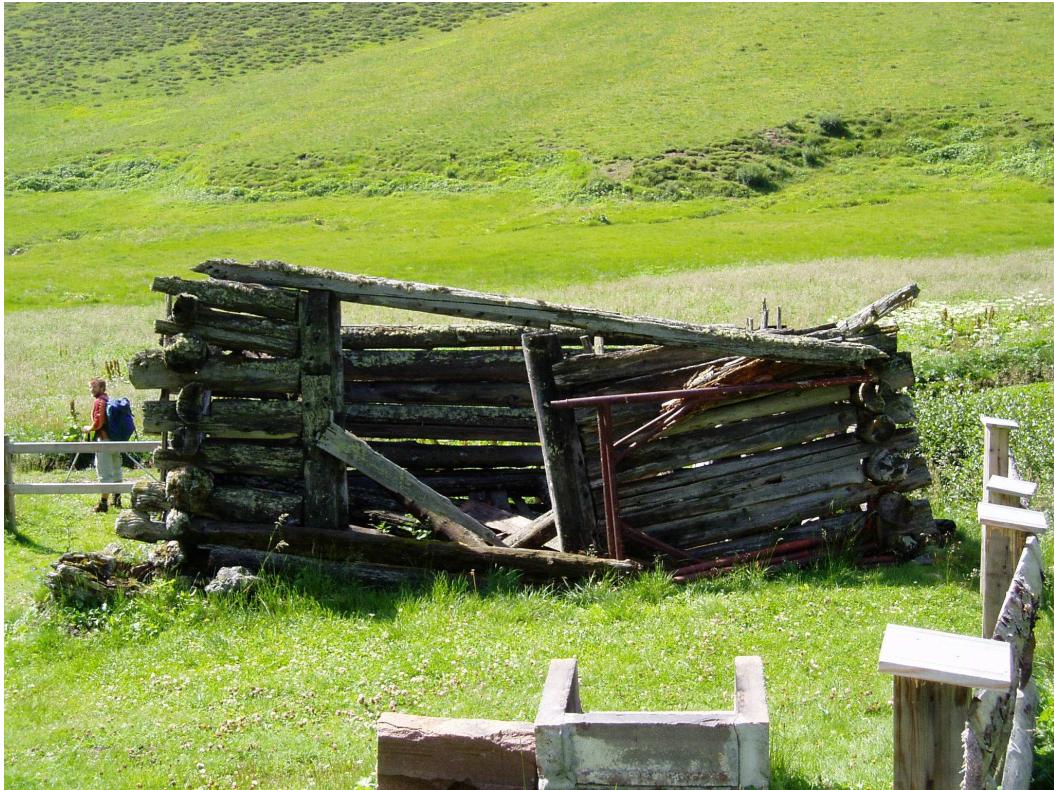
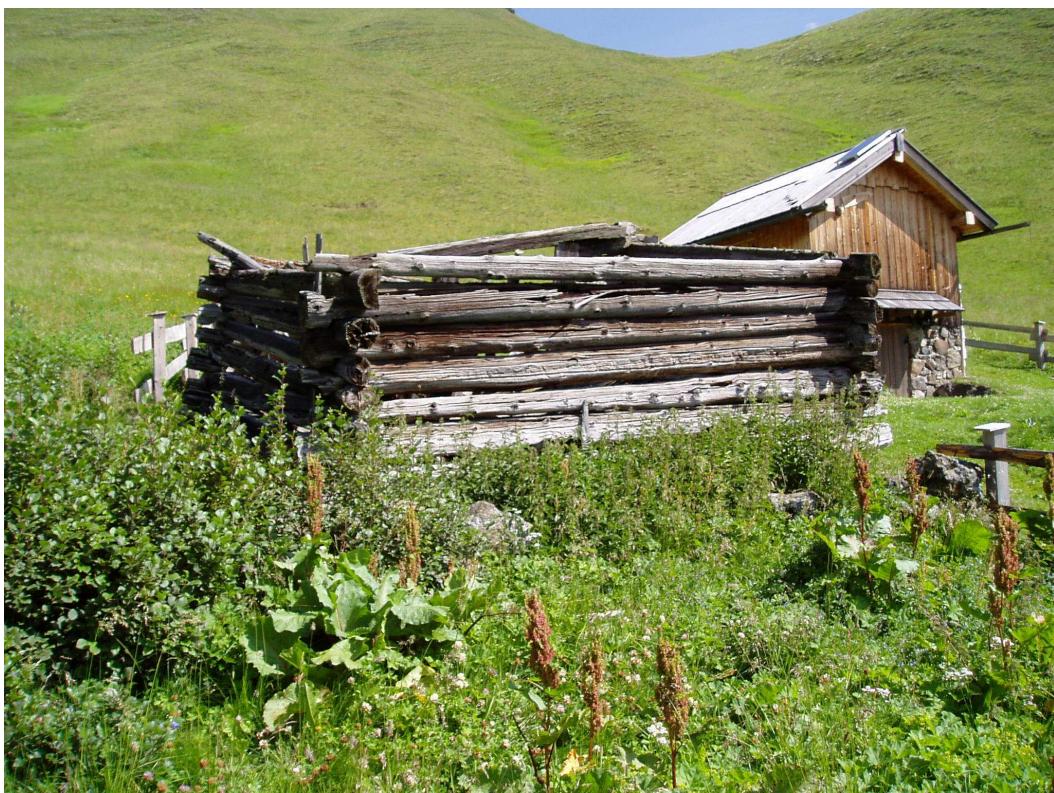
D 22

A N A L I S I   E D I F I C I O   R U R A L E			
1	Tipologia funzionale		
	Edificio prevalentemente residenziale	A	Malga
	Edificio produttivo	B	Abitazione con tabià e stalla
	Edificio speciale	C	Abitazione con tabià
	Stalla	D	Tabià e stalla
	Baita	E	Tabià
F			
G			
H			
I			
L			
2	Tipologia architettonica storica		
	Originale		
	Modificata		
3	Permanenza caratteri formali tradizionali		
	Volumetrici originali	Si	No
	Costruttivi	Si	No
4	Degrado		
	Nullo		
	Medio		
	Elevato		
	Ridotto a rudere		
	Ridotto a sedime		
5	Grado di utilizzo		
	Pienamente utilizzato		
	Parzialmente utilizzato		
	In stato di abbandono		
6	Categoria di intervento prevista dal piano precedente		
	Restauro	R1	Ristrutturazione edilizia
	Risanamento conservativo	R2	Fontane
			R3
			F
7	Note (presenza di stratificazioni storiche, rifacimenti e ristrutturazioni, elementi di pregio, considerazioni sulle aree di pertinenza)		
	Manufatto abbandonato e privo di ogni manutenzione; tetto crollato.

P R O G E T T O			
8	Categoria di intervento prevista	L.P. 22/91 art. 77bis	
	Restauro	R1	Ristrutturazione edilizia
	Risanamento conservativo	R2	Sostituzione edilizia
			R3
			R4
9	Vincoli particolari		
	Aumento volume	Non consentito	
	Ricostruzione	Ammessa ai sensi c. 9 art. 23 Nda	
	Vincoli particolari	Mantenere la tipologia in blockbau	
	Struttura	Ammessa parziale sostituzione blockbau	
	Manto copertura	Ripristinare manto in scandole o scandaloni

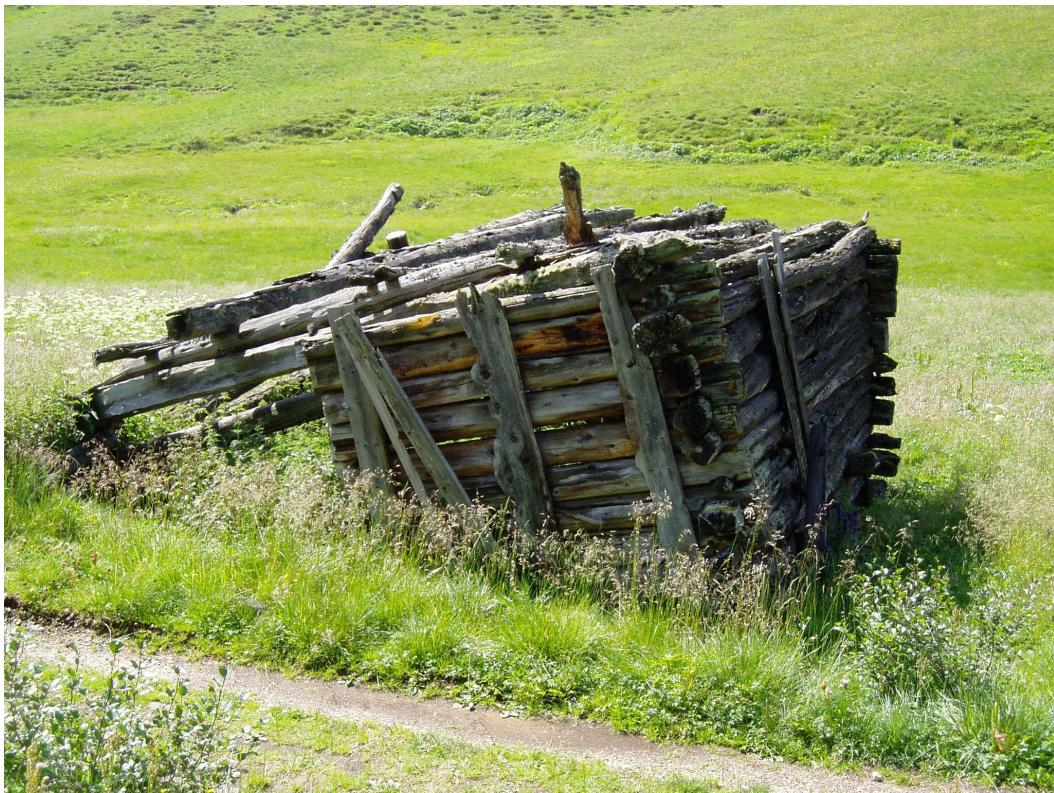
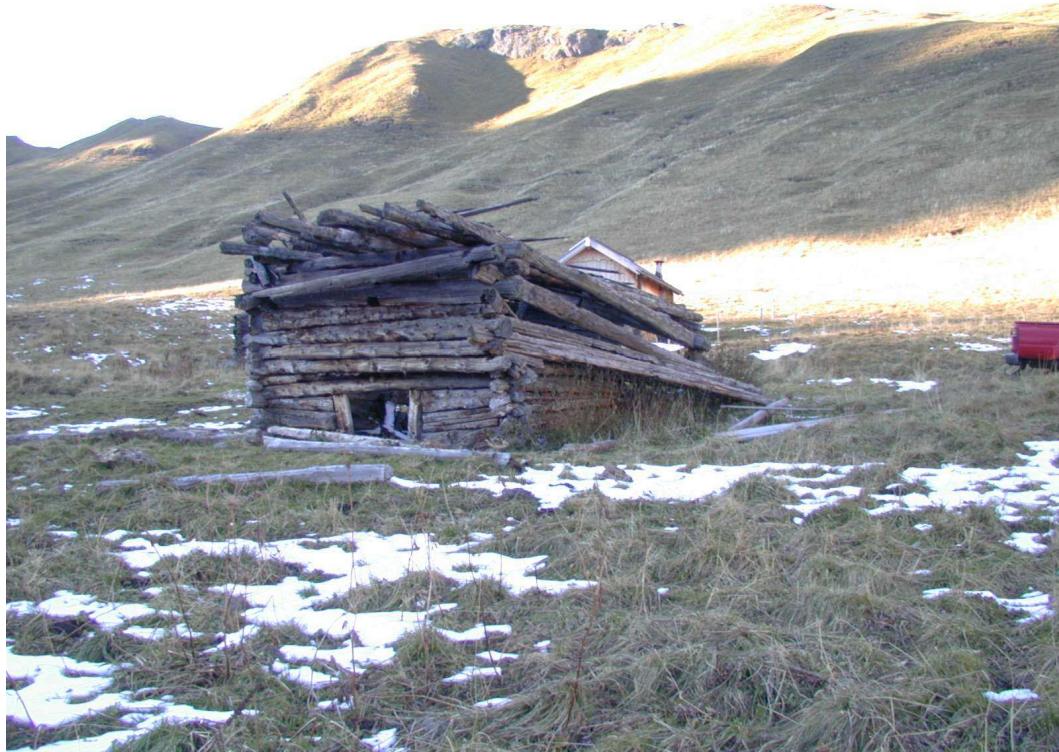
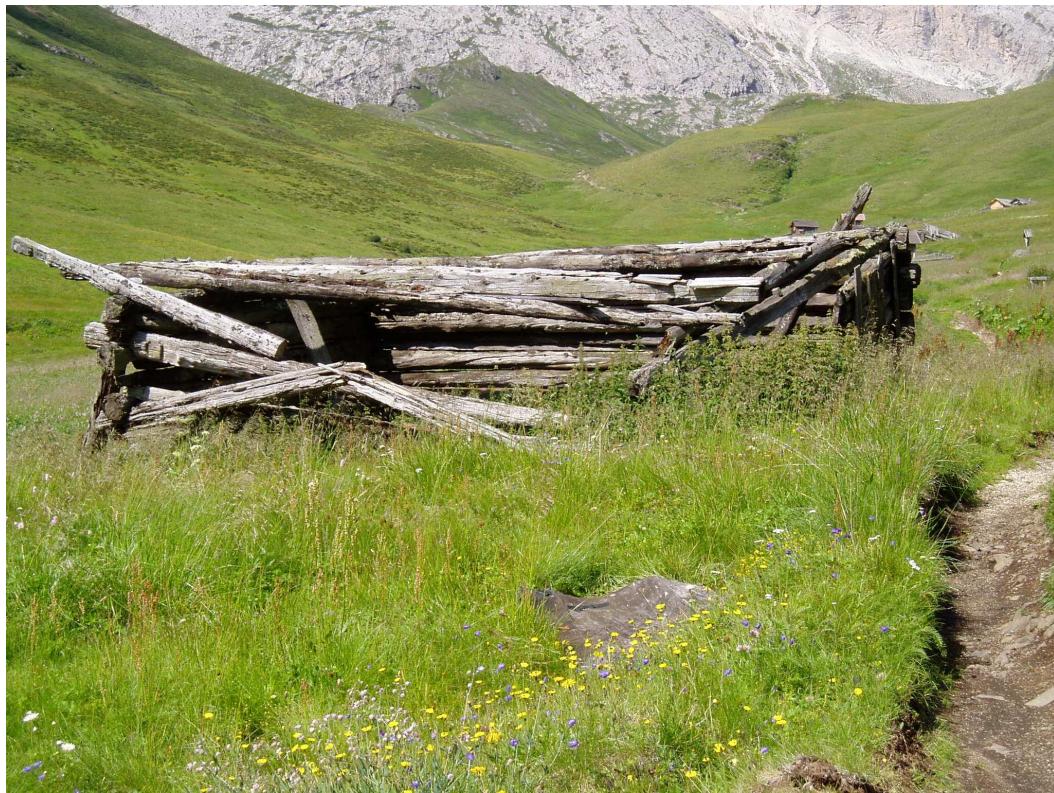
D 23

A N A L I S I   E D I F I C I O   R U R A L E			
1	Tipologia funzionale		
	Edificio prevalentemente residenziale	A	Malga
	Edificio produttivo	B	Abitazione con tabià e stalla
	Edificio speciale	C	Abitazione con tabià
	Stalla	D	Tabià e stalla
	Baita	E	Tabià
			F
			G
			H
			I
			L
2	Tipologia architettonica storica		
	Originale		
	Modificata		
3	Permanenza caratteri formali tradizionali		
	Volumetrici originali	Si	No
	Costruttivi	Si	No
4	Degrado		
	Nullo		
	Medio		
	Elevato		
	Ridotto a rudere		
	Ridotto a sedime		
5	Grado di utilizzo		
	Pienamente utilizzato		
	Parzialmente utilizzato		
	In stato di abbandono		
6	Categoria di intervento prevista dal piano precedente		
	Restauro	R1	Ristrutturazione edilizia
	Risanamento conservativo	R2	Fontane
			R3
			F
7	Note (presenza di stratificazioni storiche, rifacimenti e ristrutturazioni, elementi di pregio, considerazioni sulle aree di pertinenza)		
	Manufatto abbandonato e privo di ogni manutenzione; tetto crollato; un angolo del blockbau ha ceduto.

P R O G E T T O			
8	Categoria di intervento prevista	L.P. 22/91 art. 77bis	
	Restauro	R1	Ristrutturazione edilizia
	Risanamento conservativo	R2	Sostituzione edilizia
			R3
			R4
9	Vincoli particolari		
	Aumento volume	Non consentito	
	Ricostruzione	Ammessa ai sensi c. 9 art. 23 Nda	
	Vincoli particolari	Mantenere la tipologia in blockbau	
	Struttura	Ammessa parziale sostituzione blockbau	
	Manto copertura	Ripristinare manto in scandole o scandaloni

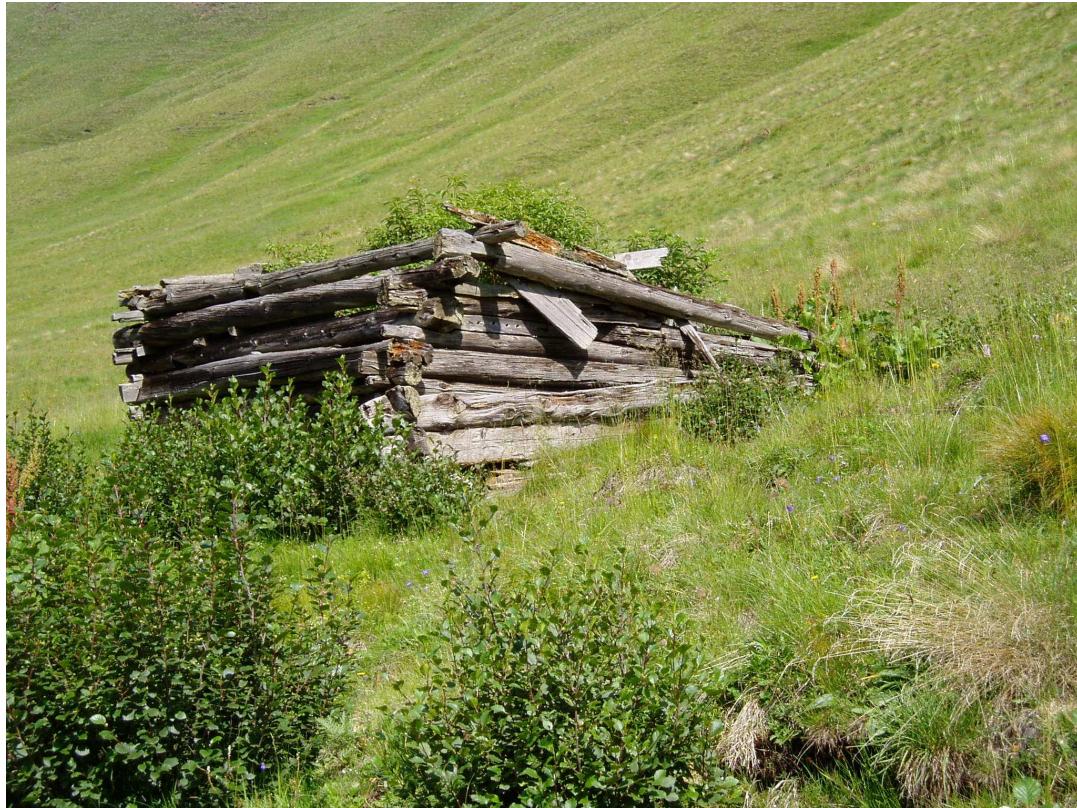
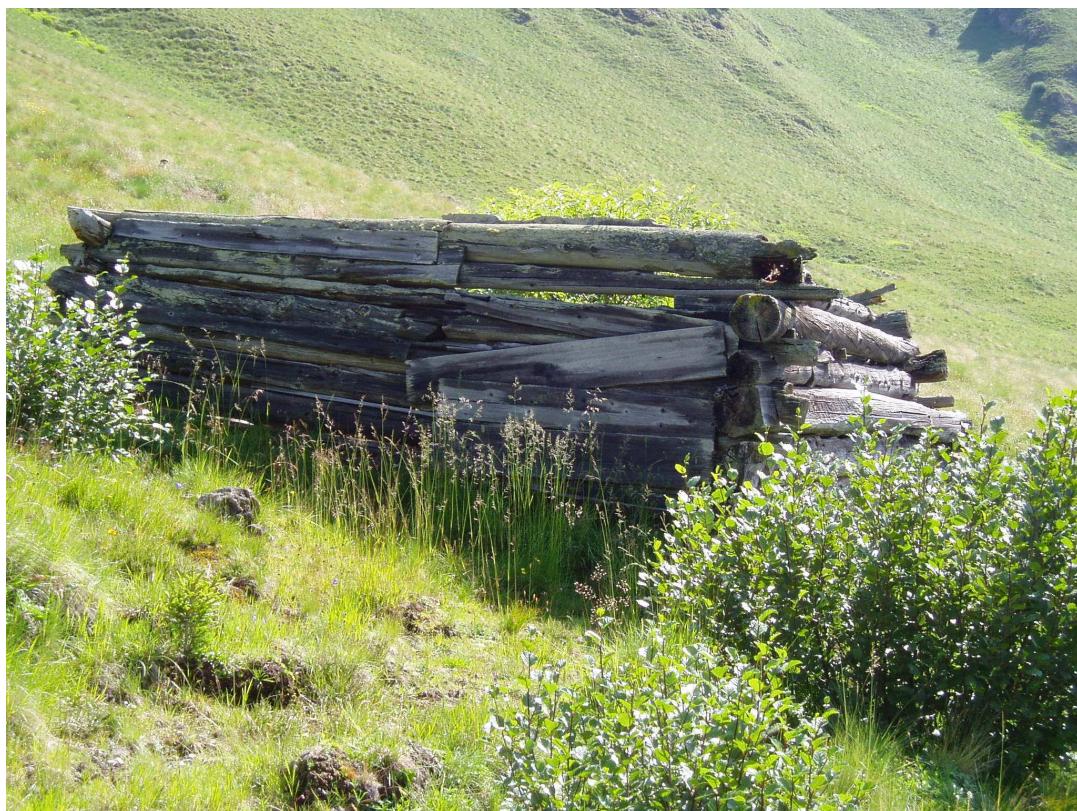
D 24

A N A L I S I   E D I F I C I O   R U R A L E			
1	Tipologia funzionale		
	Edificio prevalentemente residenziale	A	Malga
	Edificio produttivo	B	Abitazione con tabià e stalla
	Edificio speciale	C	Abitazione con tabià
	Stalla	D	Tabià e stalla
	Baita	E	Tabià
F			
G			
H			
I			
L			
2	Tipologia architettonica storica		
	Originale		
	Modificata		
3	Permanenza caratteri formali tradizionali		
	Volumetrici originali	Si	No
	Costruttivi	Si	No
4	Degrado		
	Nullo		
	Medio		
	Elevato		
	Ridotto a rudere		
	Ridotto a sedime		
5	Grado di utilizzo		
	Pienamente utilizzato		
	Parzialmente utilizzato		
	In stato di abbandono		
6	Categoria di intervento prevista dal piano precedente		
	Restauro	R1	Ristrutturazione edilizia
	Risanamento conservativo	R2	Fontane
			R3
			F
7	Note (presenza di stratificazioni storiche, rifacimenti e ristrutturazioni, elementi di pregio, considerazioni sulle aree di pertinenza)		
	Manufatto abbandonato e privo di ogni manutenzione; il tetto ed una parete sono crollati.

P R O G E T T O			
8	Categoria di intervento prevista	L.P. 22/91 art. 77bis	
	Restauro	R1	Ristrutturazione edilizia
	Risanamento conservativo	R2	Sostituzione edilizia
			R3
			R4
9	Vincoli particolari		
	Aumento volume	Non consentito	
	Ricostruzione	Ammessa ai sensi c. 9 art. 23 Nda	
	Vincoli particolari	Mantenere la tipologia in blockbau	
	Struttura	Ammessa parziale sostituzione blockbau	
	Manto copertura	Ripristinare manto in scandole o scandaloni

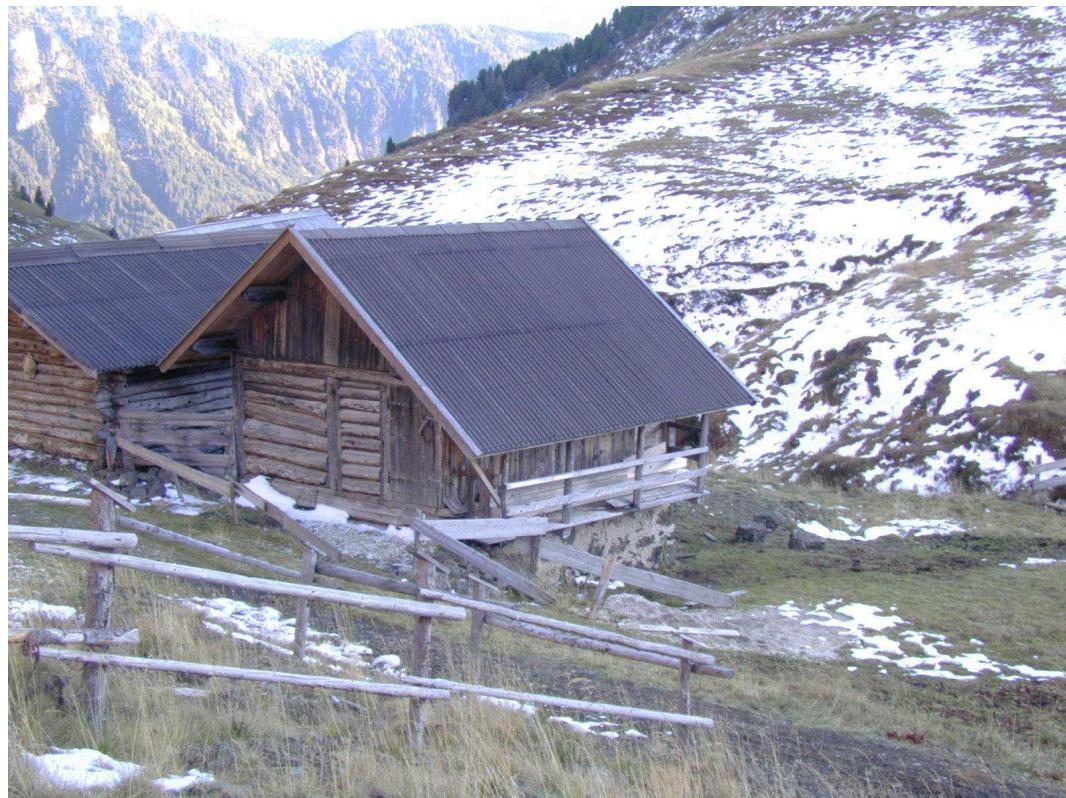
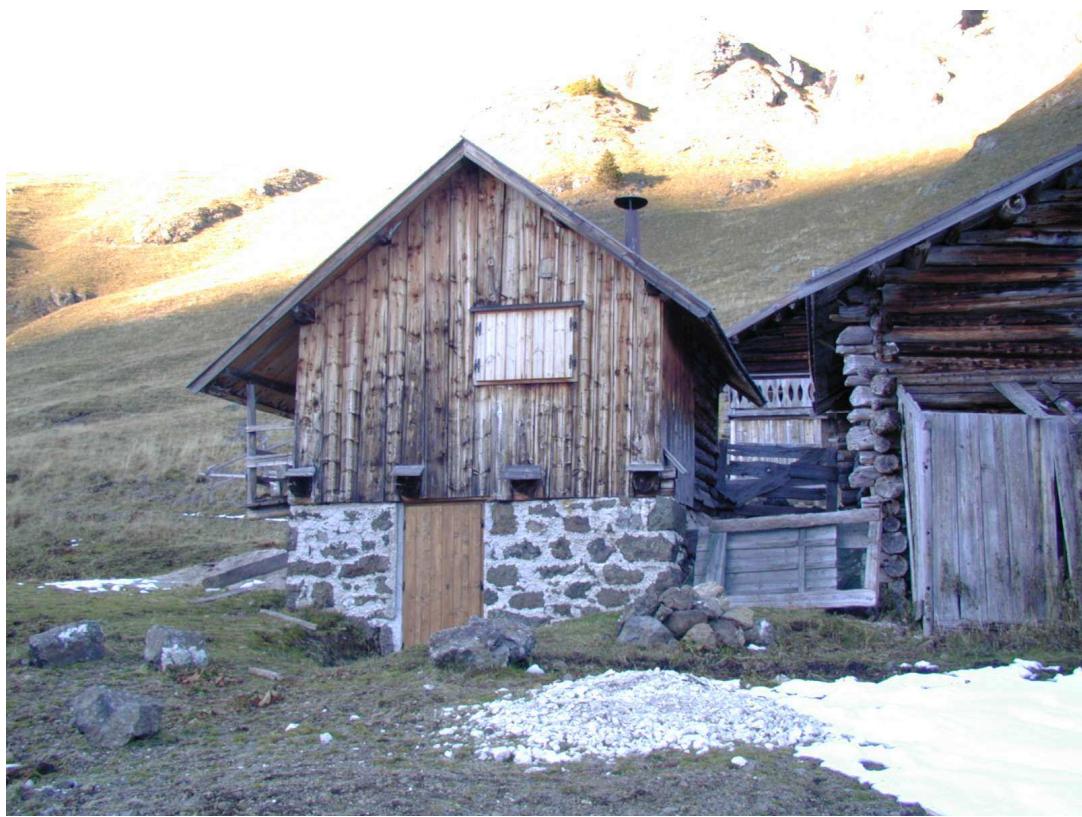
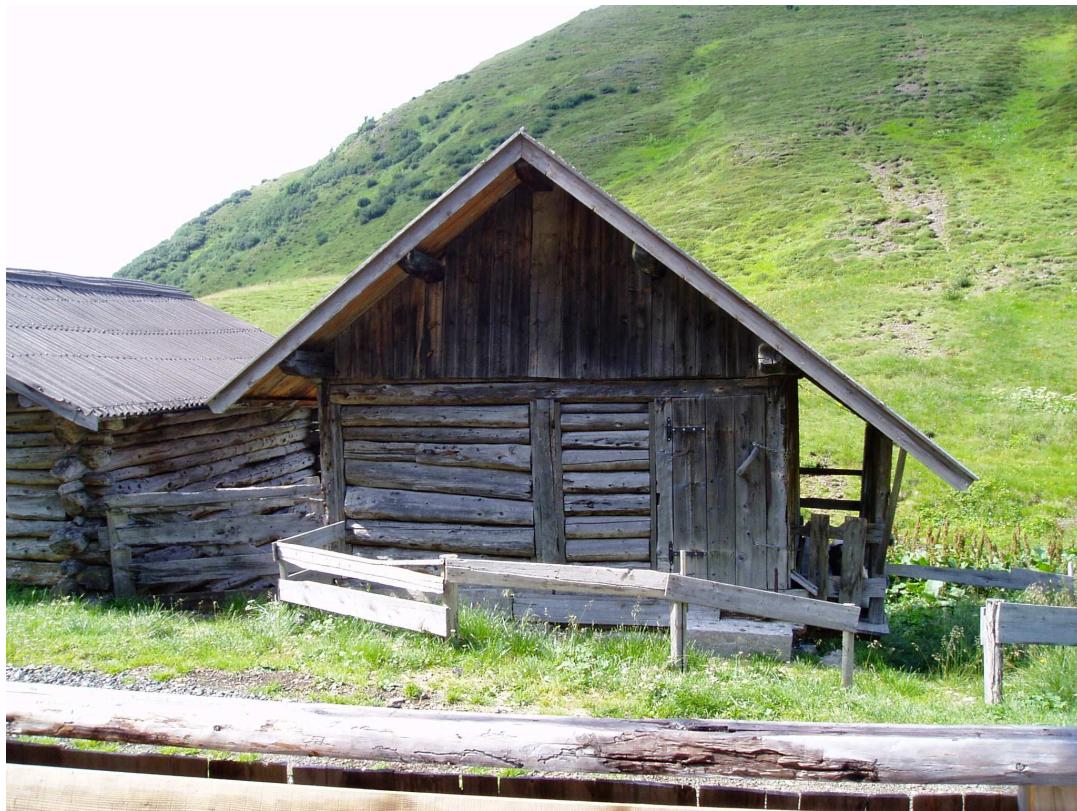
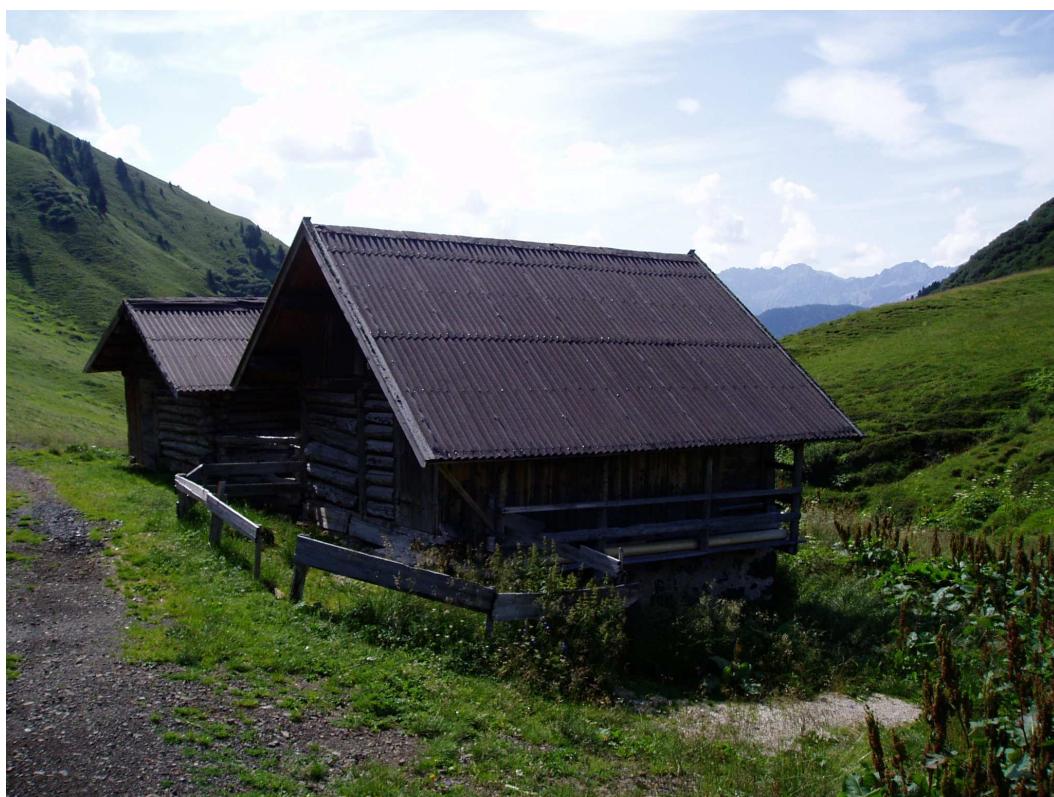
D 25

A N A L I S I   E D I F I C I O   R U R A L E			
1	Tipologia funzionale		
	Edificio prevalentemente residenziale	A	Malga
	Edificio produttivo	B	Abitazione con tabià e stalla
	Edificio speciale	C	Abitazione con tabià
	Stalla	D	Tabià e stalla
	Baita	E	Tabià
			F
			G
			H
			I
			L
2	Tipologia architettonica storica		
	Originale		
	Modificata		
3	Permanenza caratteri formali tradizionali		
	Volumetrici originali	Si	No
	Costruttivi	Si	No
4	Degrado		
	Nullo		
	Medio		
	Elevato		
	Ridotto a rudere		
	Ridotto a sedime		
5	Grado di utilizzo		
	Pienamente utilizzato		
	Parzialmente utilizzato		
	In stato di abbandono		
6	Categoria di intervento prevista dal piano precedente		
	Restauro	R1	Ristrutturazione edilizia
	Risanamento conservativo	R2	Fontane
			R3
			F
7	Note (presenza di stratificazioni storiche, rifacimenti e ristrutturazioni, elementi di pregio, considerazioni sulle aree di pertinenza)		
	Manufatto in buono stato riadattato di recente. Tetto in onduline.

P R O G E T T O			
8	Categoria di intervento prevista	L.P. 22/91 art. 77bis	
	Restauro	R1	Ristrutturazione edilizia
	Risanamento conservativo	R2	Sostituzione edilizia
			R3
			R4
9	Vincoli particolari		
	Aumento volume	Non consentito	
	Ricostruzione	--	
	Vincoli particolari	Mantenere la tipologia costruttiva	
	Struttura	Non ammessa sostituzione struttura	
	Manto copertura	Ripristinare manto in scandole o scandaloni

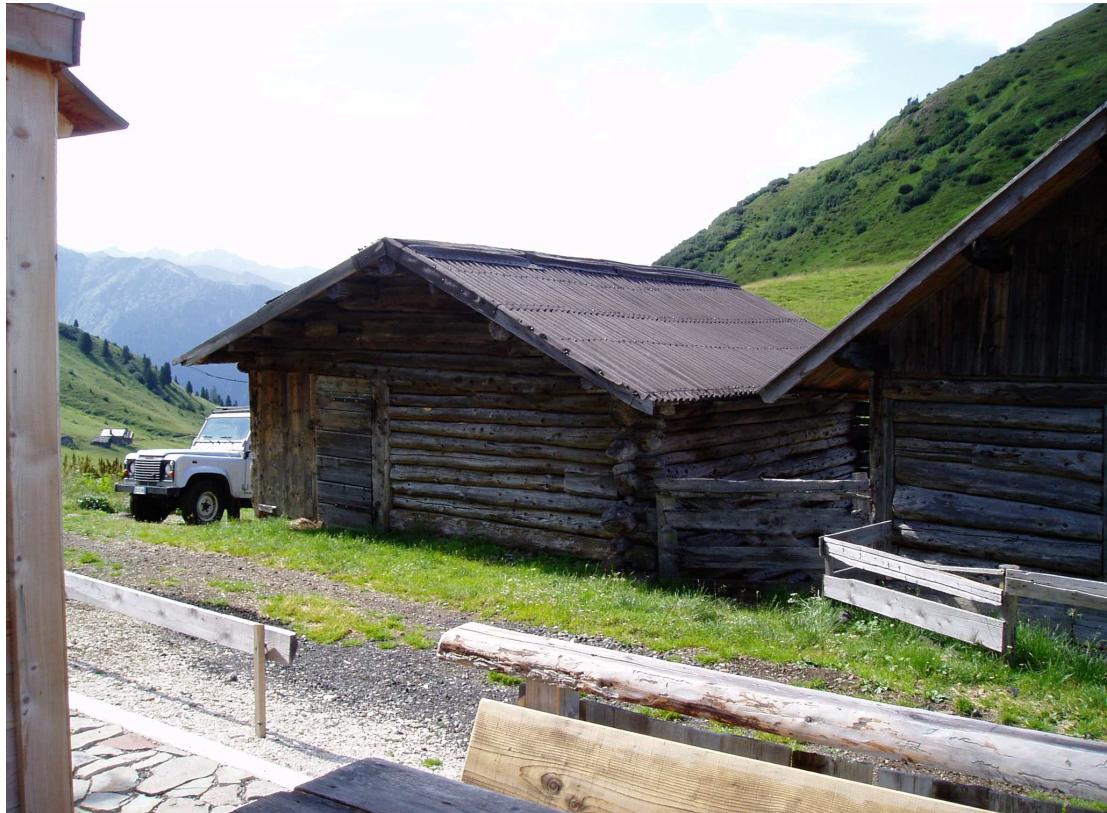
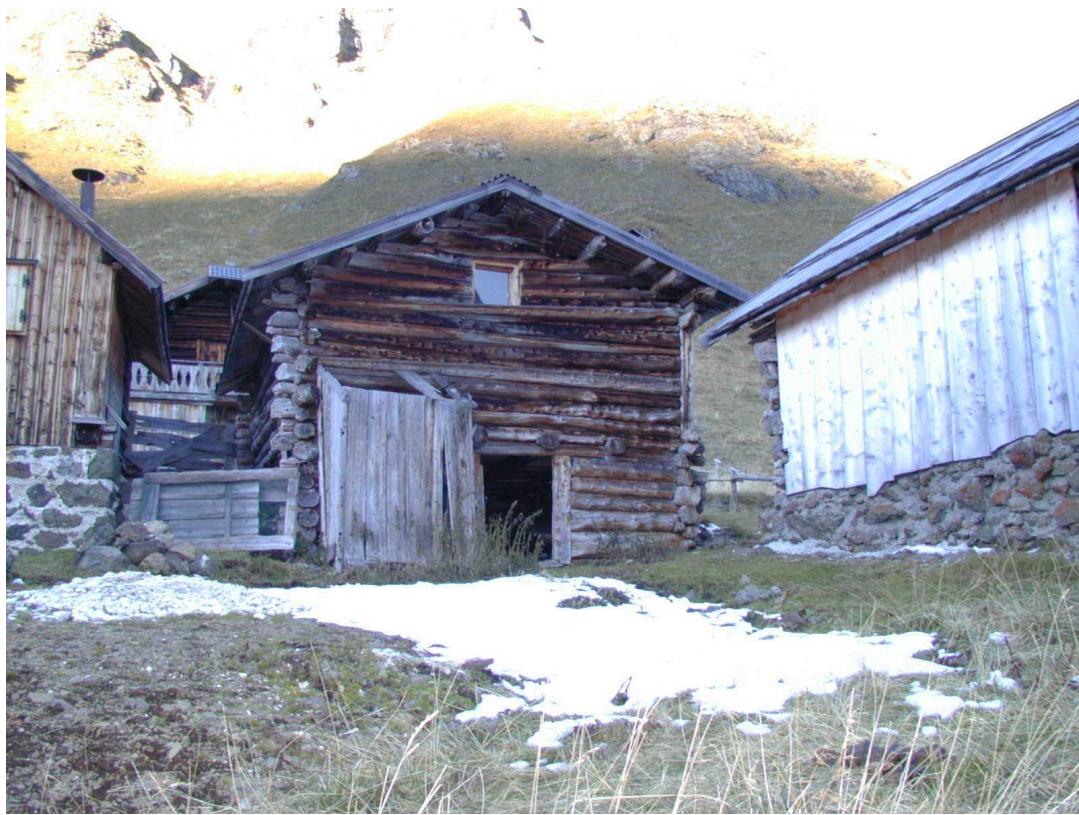
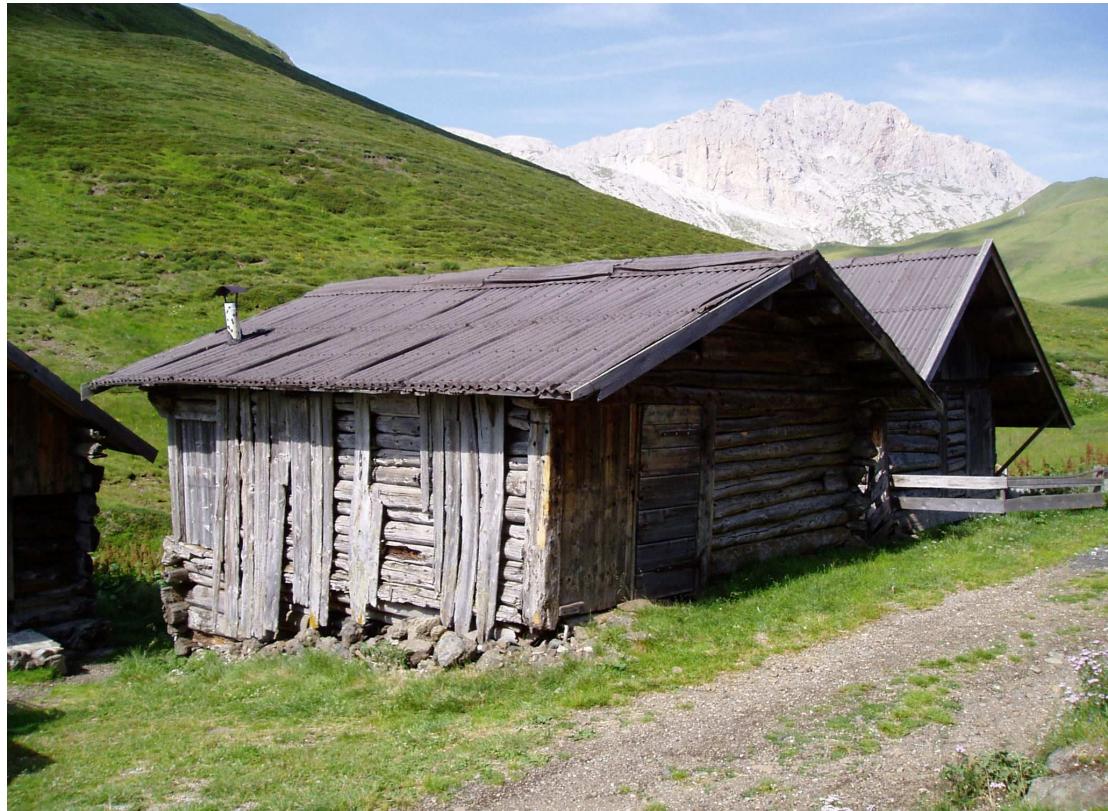
D 26

A N A L I S I   E D I F I C I O   R U R A L E			
1	Tipologia funzionale		
	Edificio prevalentemente residenziale	A	Malga
	Edificio produttivo	B	Abitazione con tabià e stalla
	Edificio speciale	C	Abitazione con tabià
	Stalla	D	Tabià e stalla
	Baita	E	Tabià
			F
			G
			H
			I
			L
2	Tipologia architettonica storica		
	Originale		
	Modificata		
3	Permanenza caratteri formali tradizionali		
	Volumetrici originali	Si	No
	Costruttivi	Si	No
4	Degrado		
	Nullo		
	Medio		
	Elevato		
	Ridotto a rudere		
	Ridotto a sedime		
5	Grado di utilizzo		
	Pienamente utilizzato		
	Parzialmente utilizzato		
	In stato di abbandono		
6	Categoria di intervento prevista dal piano precedente		
	Restauro	R1	Ristrutturazione edilizia
	Risanamento conservativo	R2	Fontane
			R3
			F
7	Note (presenza di stratificazioni storiche, rifacimenti e ristrutturazioni, elementi di pregio, considerazioni sulle aree di pertinenza)		
	Manufatto conservato in buono stato. Tetto in onduline.

P R O G E T T O			
8	Categoria di intervento prevista	L.P. 22/91 art. 77bis	
	Restauro	R1	Ristrutturazione edilizia
	Risanamento conservativo	R2	Sostituzione edilizia
			R3
			R4
9	Vincoli particolari		
	Aumento volume	Non consentito	
	Ricostruzione	Ammessa ai sensi c. 9 art. 23 Nda	
	Vincoli particolari	Mantenere la tipologia in blockbau	
	Struttura	Ammessa parziale sostituzione blockbau	
	Manto copertura	Ripristinare manto in scandole o scandaloni

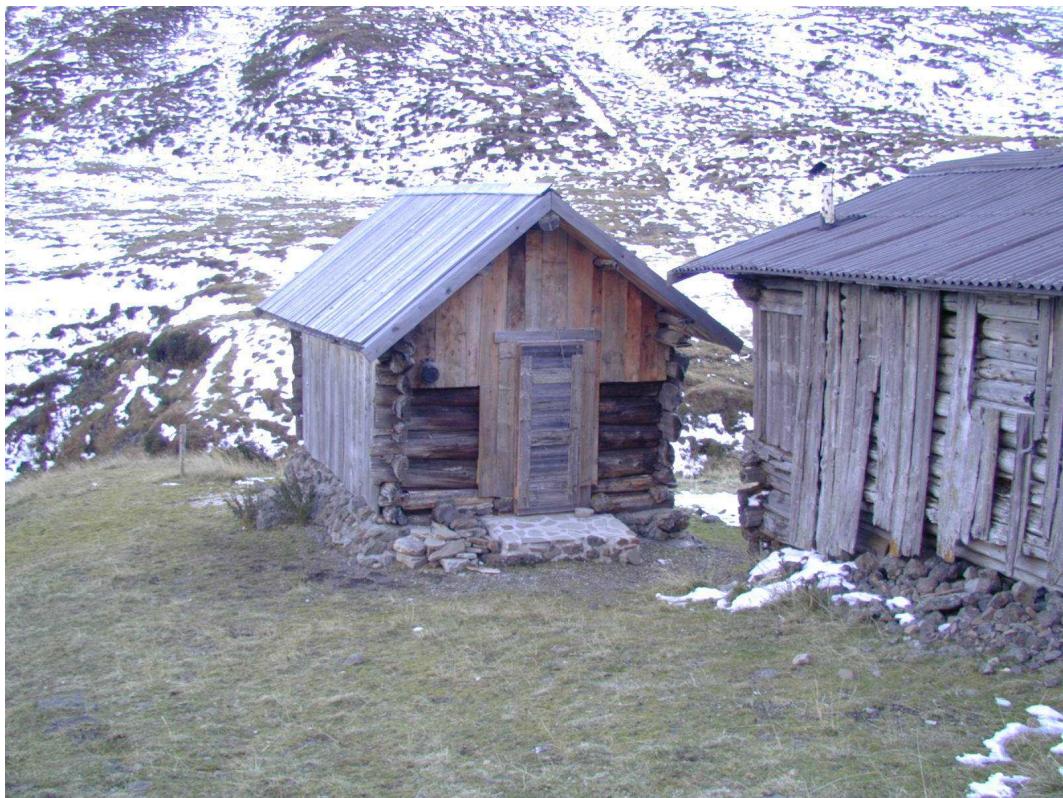
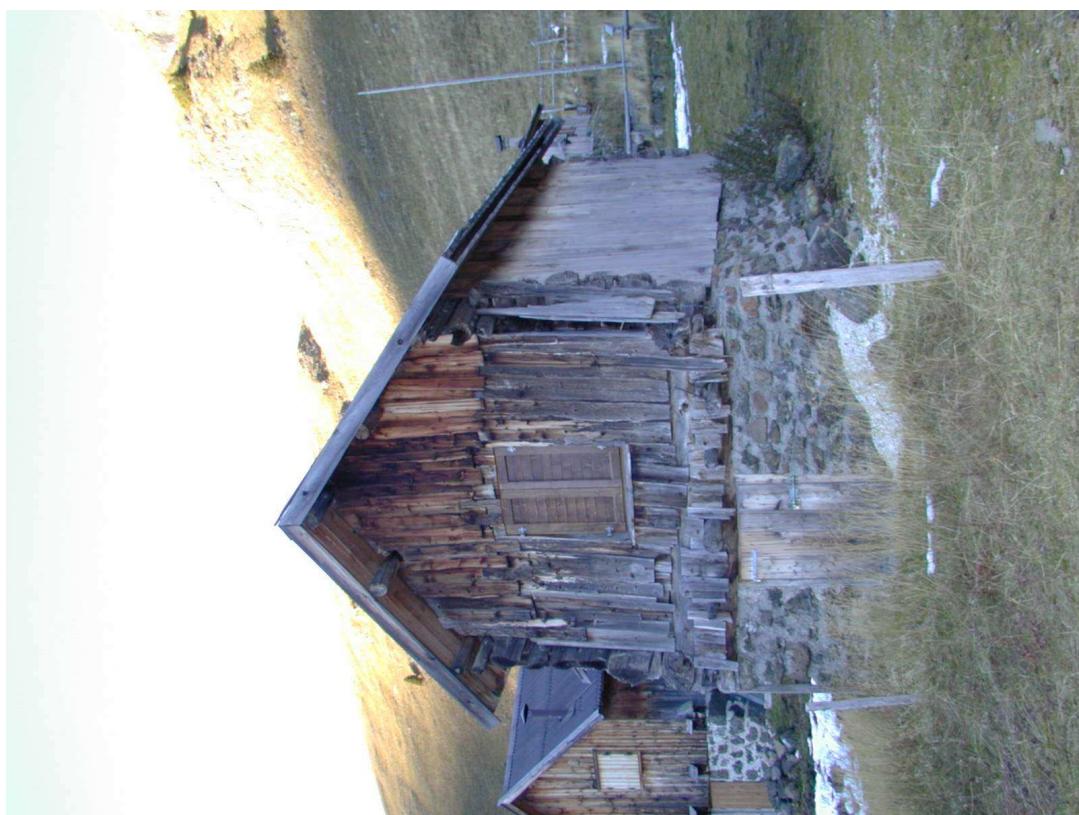
D 27

A N A L I S I   E D I F I C I O   R U R A L E			
1	Tipologia funzionale		
	Edificio prevalentemente residenziale	A	Malga
	Edificio produttivo	B	Abitazione con tabià e stalla
	Edificio speciale	C	Abitazione con tabià
	Stalla	D	Tabià e stalla
	Baita	E	Tabià
F			
G			
H			
I			
L			
2	Tipologia architettonica storica		
	Originale		
	Modificata		
3	Permanenza caratteri formali tradizionali		
	Volumetrici originali	Si	No
	Costruttivi	Si	No
4	Degrado		
	Nullo		
	Medio		
	Elevato		
	Ridotto a rudere		
	Ridotto a sedime		
5	Grado di utilizzo		
	Pienamente utilizzato		
	Parzialmente utilizzato		
	In stato di abbandono		
6	Categoria di intervento prevista dal piano precedente		
	Restauro	R1	Ristrutturazione edilizia
	Risanamento conservativo	R2	Fontane
			R3
			F
7	Note (presenza di stratificazioni storiche, rifacimenti e ristrutturazioni, elementi di pregio, considerazioni sulle aree di pertinenza)		
	Manufatto riadattato di recente. Copertura in tavole di larice.

P R O G E T T O			
8	Categoria di intervento prevista	L.P. 22/91 art. 77bis	
	Restauro	R1	Ristrutturazione edilizia
	Risanamento conservativo	R2	Sostituzione edilizia
			R3
			R4
9	Vincoli particolari		
	Aumento volume	Non consentito	
	Ricostruzione	--	
	Vincoli particolari	Mantenere la tipologia costruttiva	
	Struttura	Non Ammessa sostituzione struttura	
	Manto copertura	Mantenere manto in scandole o scandaloni

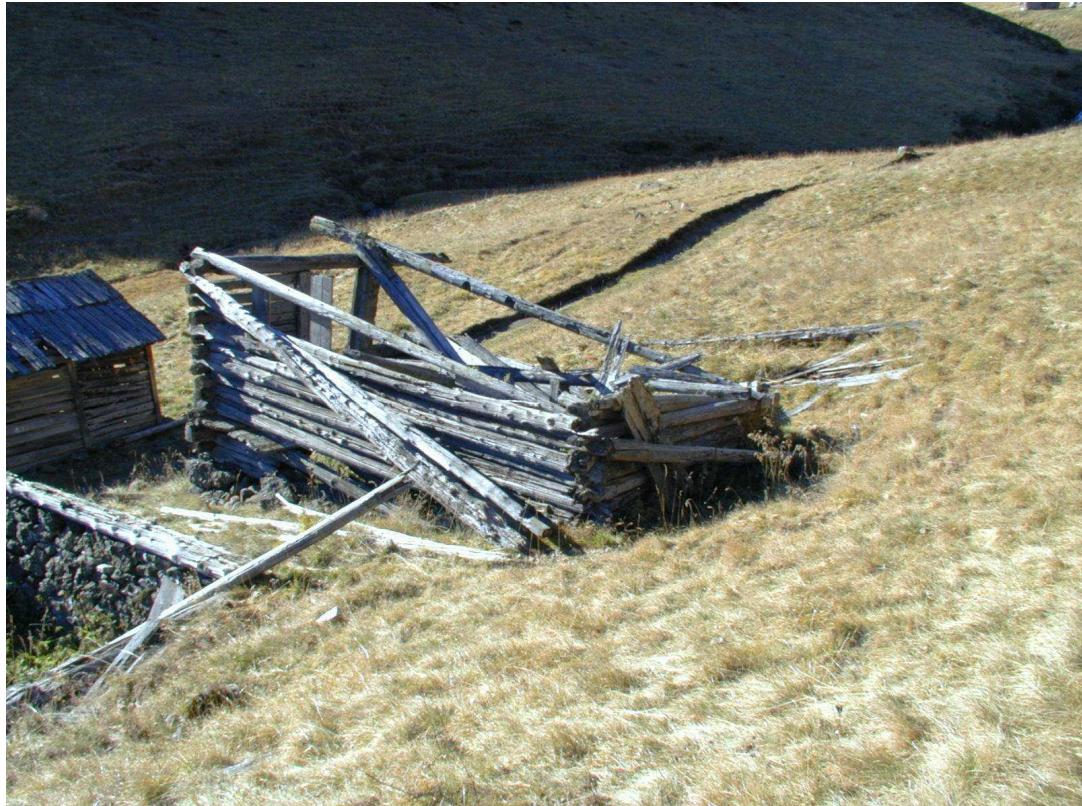
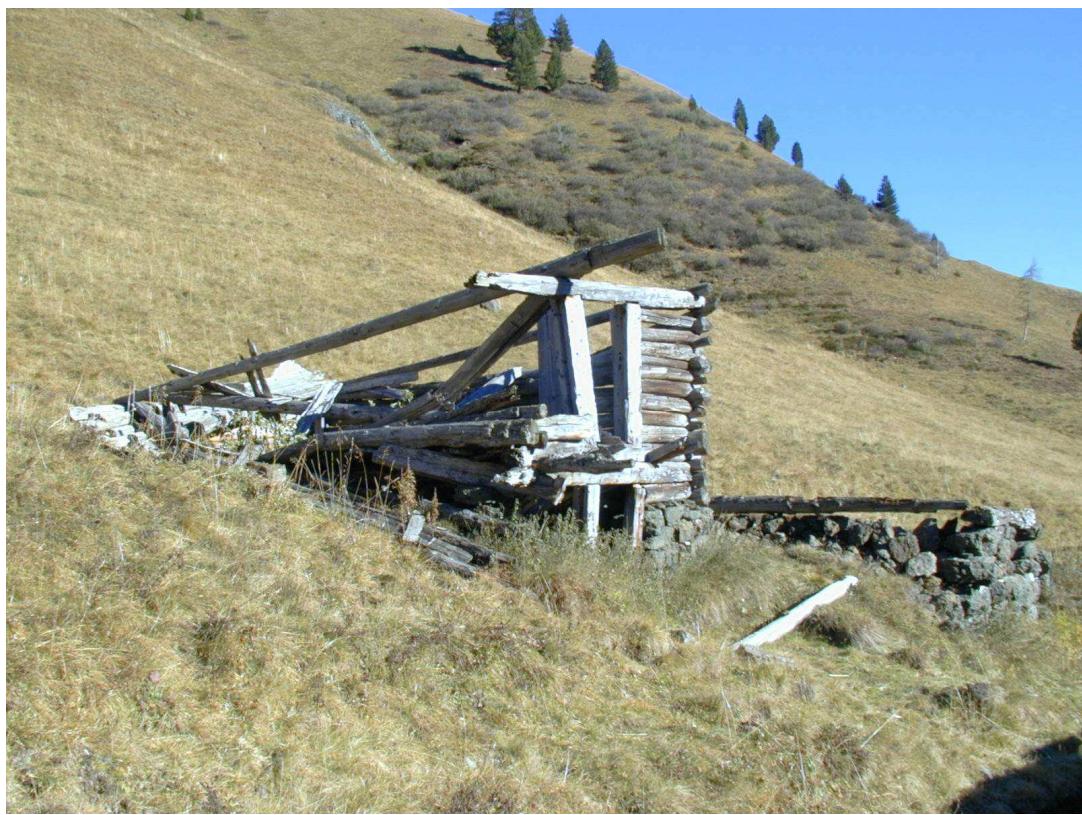
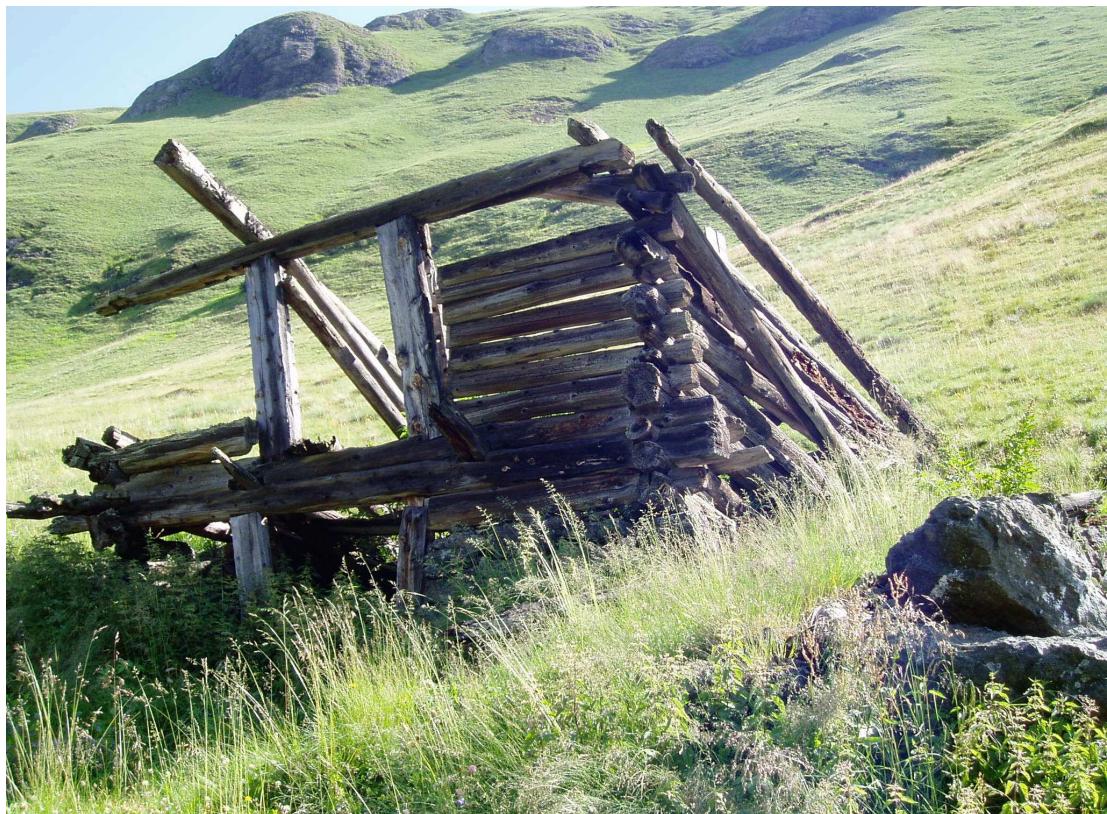
D 29

A N A L I S I   E D I F I C I O   R U R A L E			
1	Tipologia funzionale		
	Edificio prevalentemente residenziale	A	Malga
	Edificio produttivo	B	Abitazione con tabià e stalla
	Edificio speciale	C	Abitazione con tabià
	Stalla	D	Tabià e stalla
	Baita	E	Tabià
			F
			G
			H
			I
			L
2	Tipologia architettonica storica		
	Originale		
	Modificata		
3	Permanenza caratteri formali tradizionali		
	Volumetrici originali	Si	No
	Costruttivi	Si	No
4	Degrado		
	Nullo		
	Medio		
	Elevato		
	Ridotto a rudere		
	Ridotto a sedime		
5	Grado di utilizzo		
	Pienamente utilizzato		
	Parzialmente utilizzato		
	In stato di abbandono		
6	Categoria di intervento prevista dal piano precedente		
	Restauro	R1	Ristrutturazione edilizia
	Risanamento conservativo	R2	Fontane
			R3
			F
7	Note (presenza di stratificazioni storiche, rifacimenti e ristrutturazioni, elementi di pregio, considerazioni sulle aree di pertinenza)		
	Manufatto abbandonato e privo di ogni manutenzione; il tetto e due pareti sono completamente crollati.

P R O G E T T O			
8	Categoria di intervento prevista	L.P. 22/91 art. 77bis	
	Restauro	R1	Ristrutturazione edilizia
	Risanamento conservativo	R2	Sostituzione edilizia
			R3
			R4
9	Vincoli particolari		
	Aumento volume	Non consentito	
	Ricostruzione	Ammessa ai sensi c. 9 art. 23 Nda	
	Vincoli particolari	Mantenere la tipologia in blockbau	
	Struttura	Ammessa parziale sostituzione blockbau	
	Manto copertura	Ripristinare manto in scandole o scandaloni
